# SINT-LIEVENS-HOUTEM EILANDBOS

WERFBEGELEIDING

EINDVERSLAG – 2023E97

SOLVA ARCHEOLOGIE RAPPORT 310

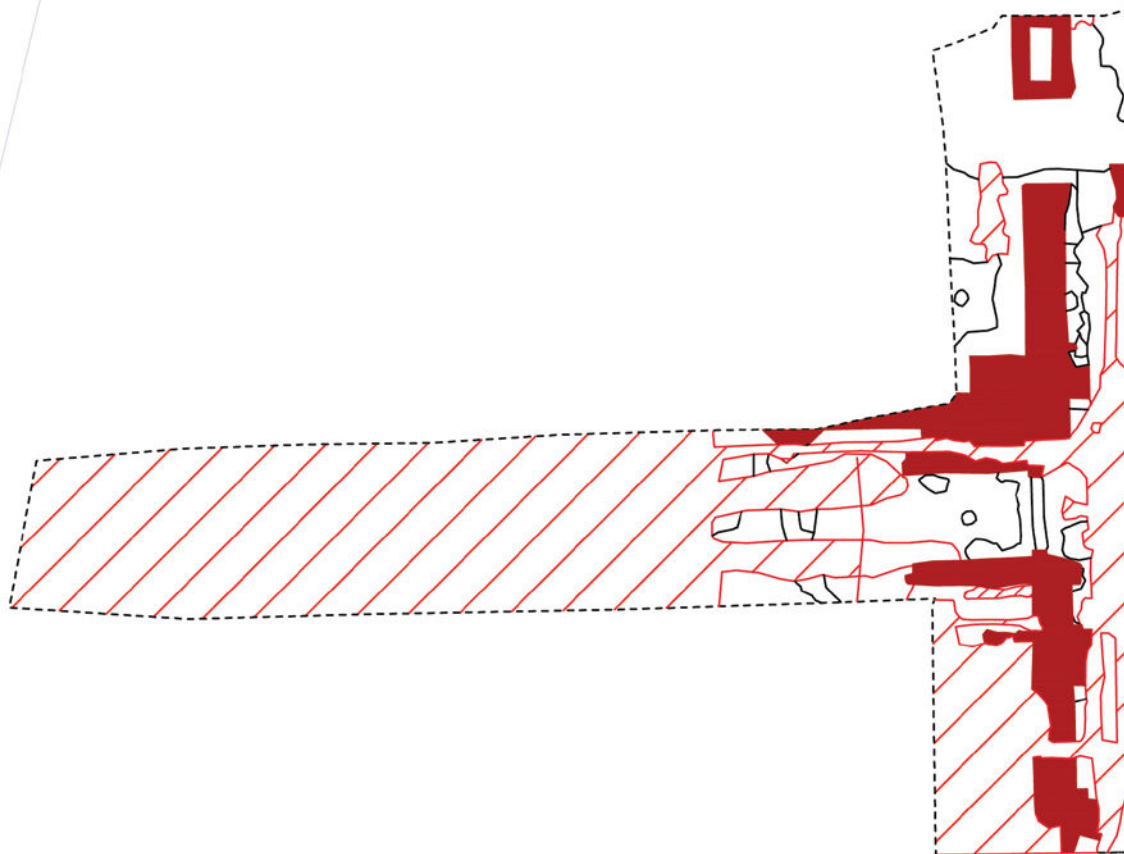
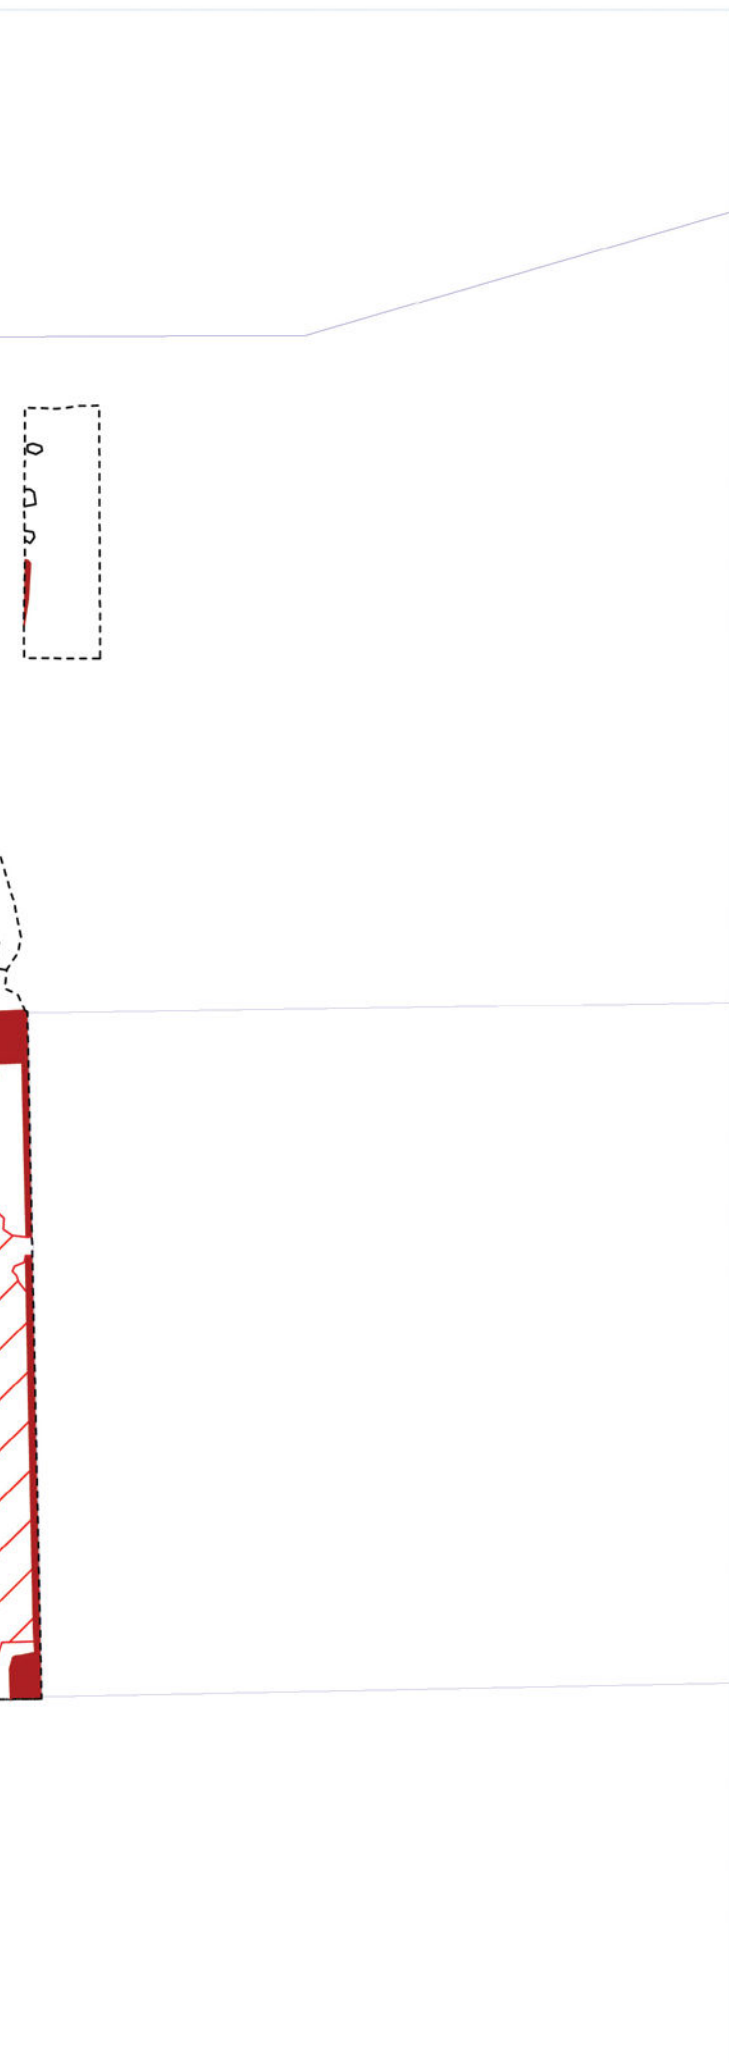
Fig. 5. Weergave van de aangetroffen sporen op grondplan B op het kadasterplan, schaal 1:200.

**Sint-Lievens-Houtem**  
**Eilandbos**  
Werbegeleiding  
2023E97  
21-SLH-EB  
allesporenplan op kadaster

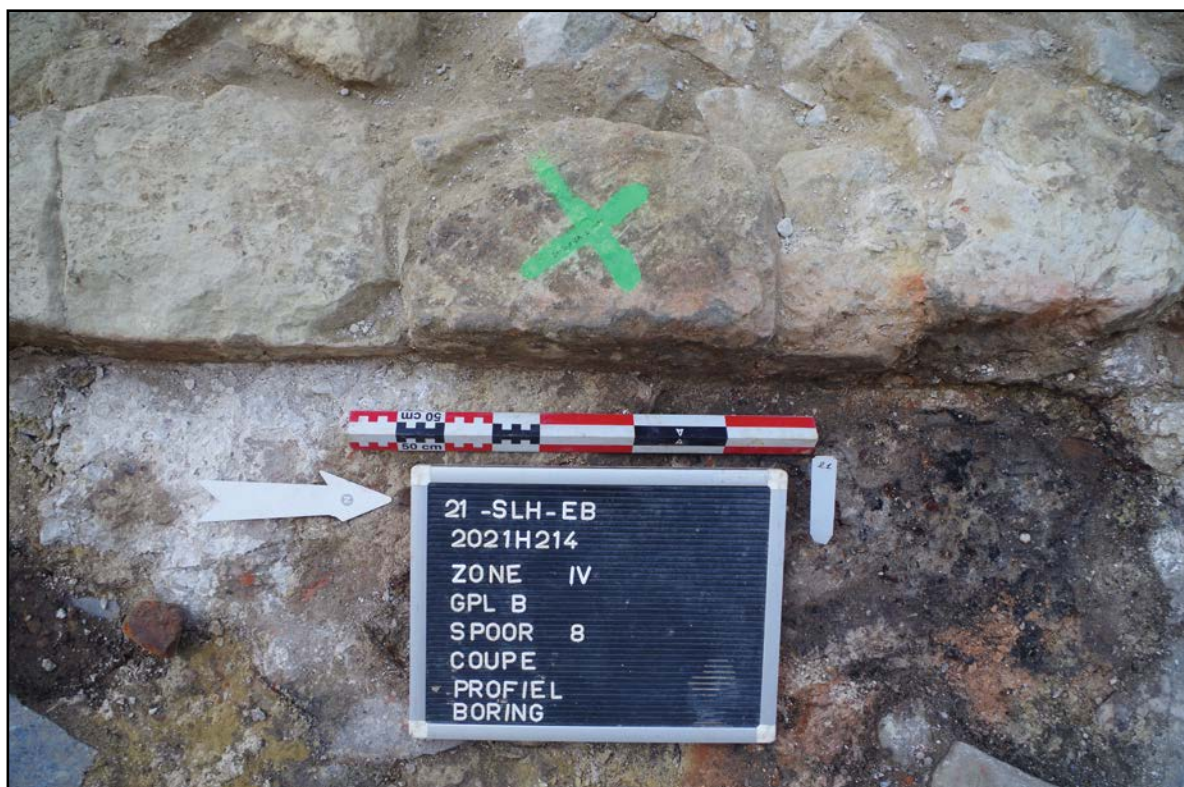
Fig. 23. OSL-staalname van het natuurstenen parement van de westelijke muur van het romaanse schip, met sporen van *in situ* verbranding.

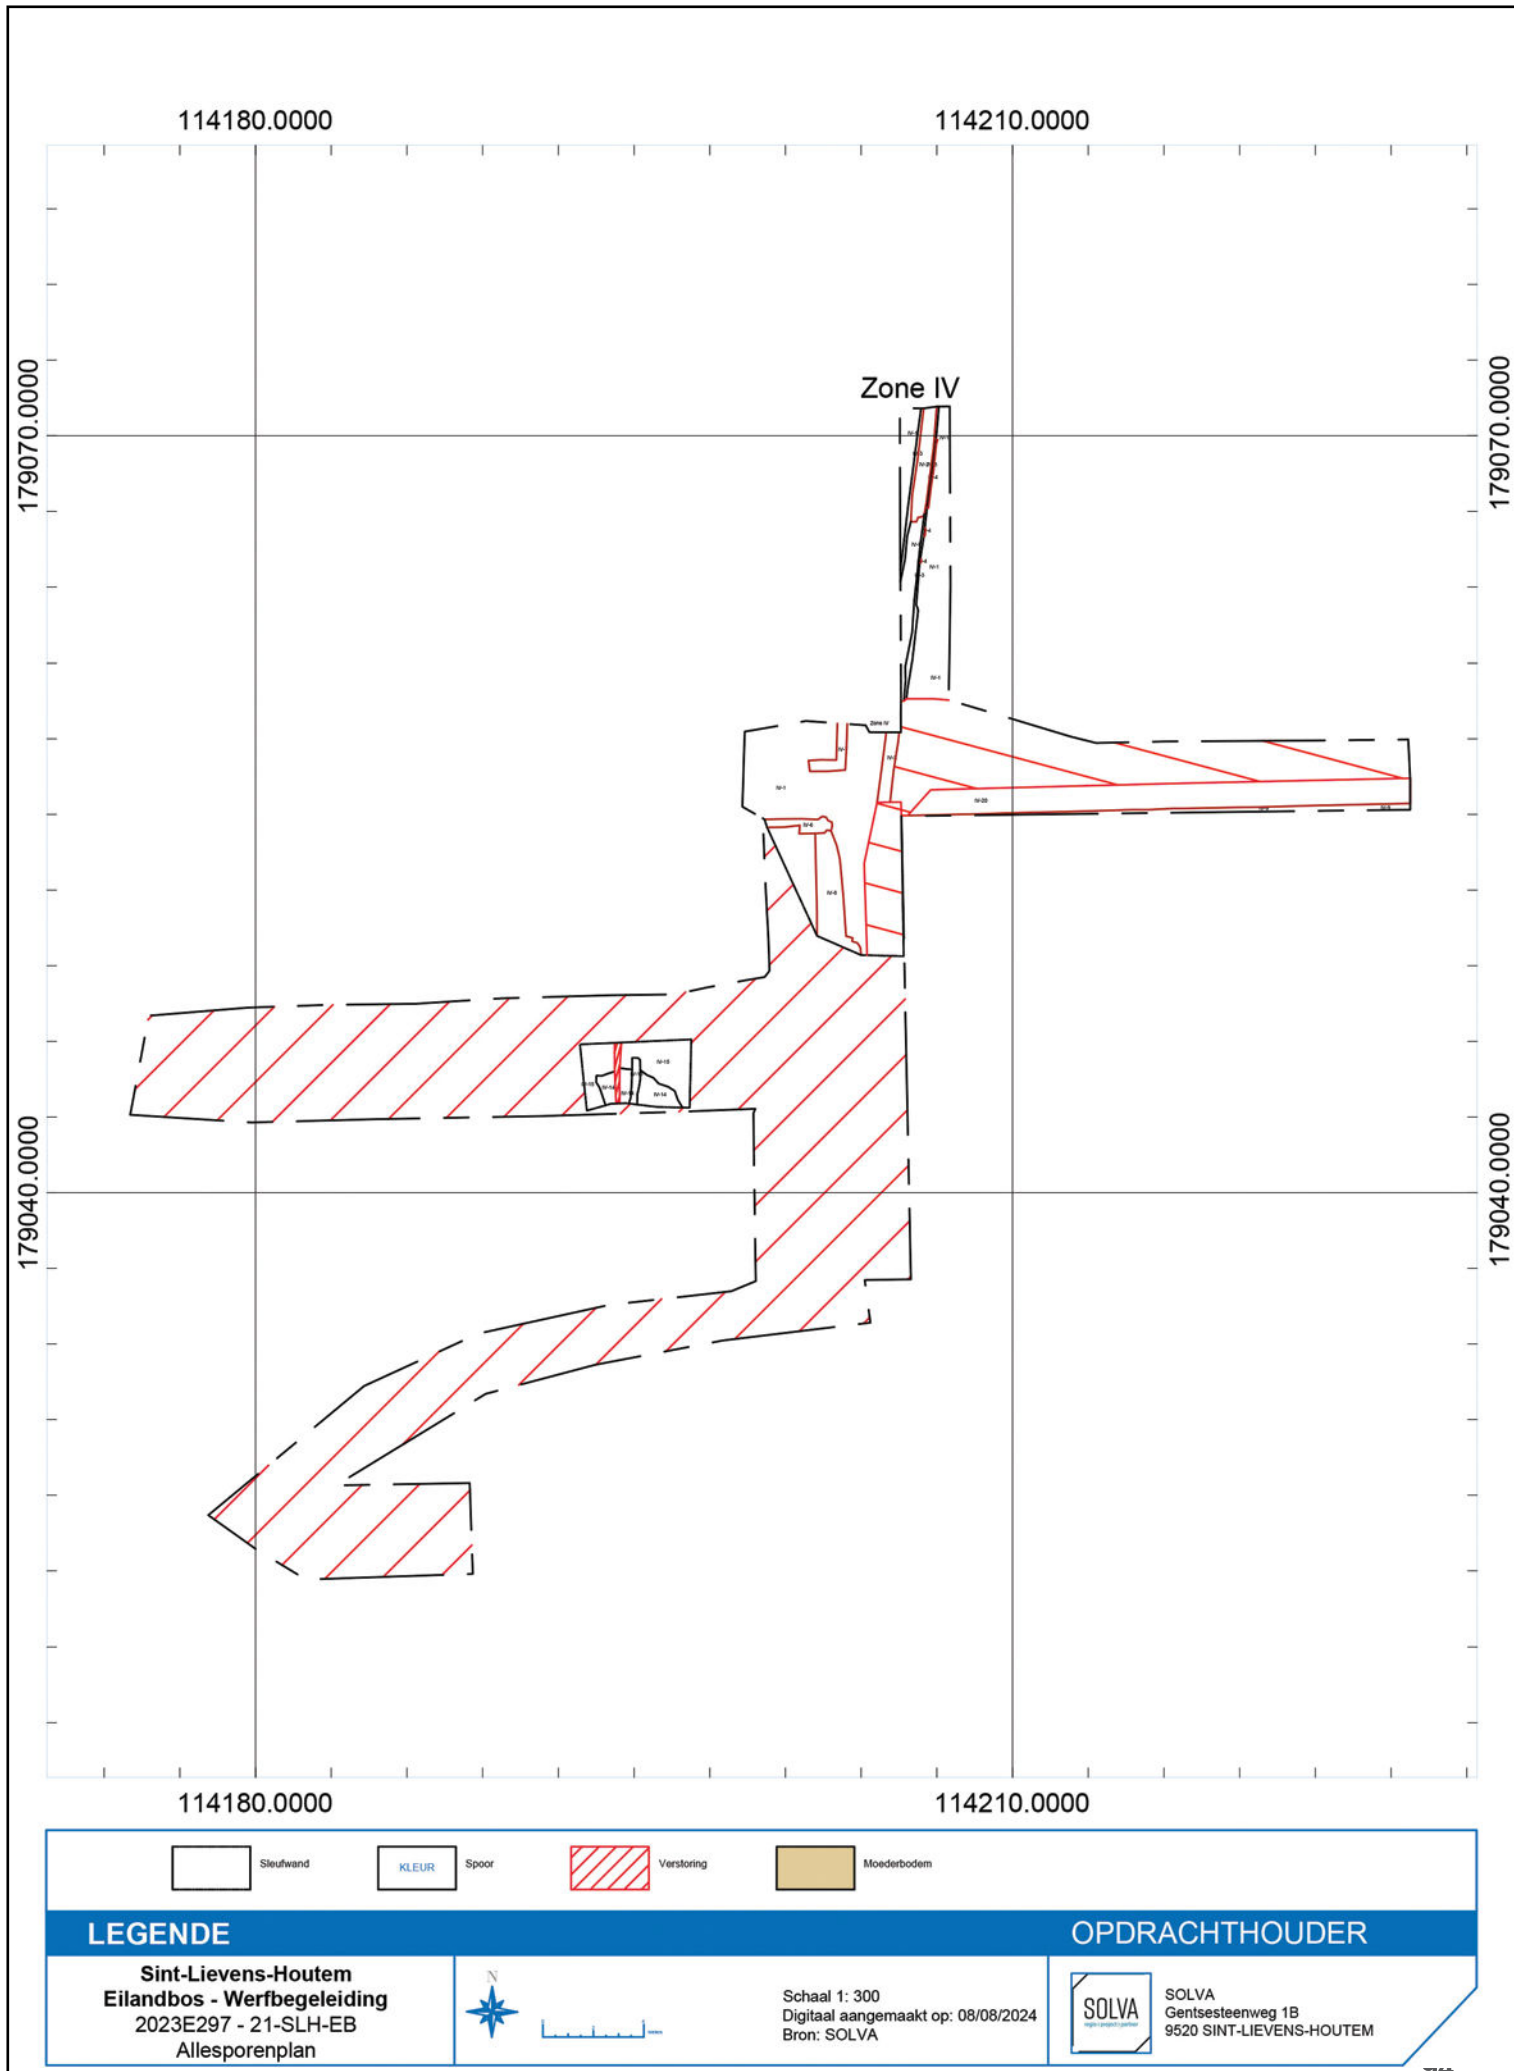
Fig. 62. Niet gefaseerde allesporenkaart grondplan A – deel 1.

Zie Figuur 4 en Figuur 5 voor een niet gefaseerde allesporenkaart, zonder spoornummers. Onderstaande figuren geven zicht op het grondplan A in drie delen en op grondplan B, allen met spoornummers.

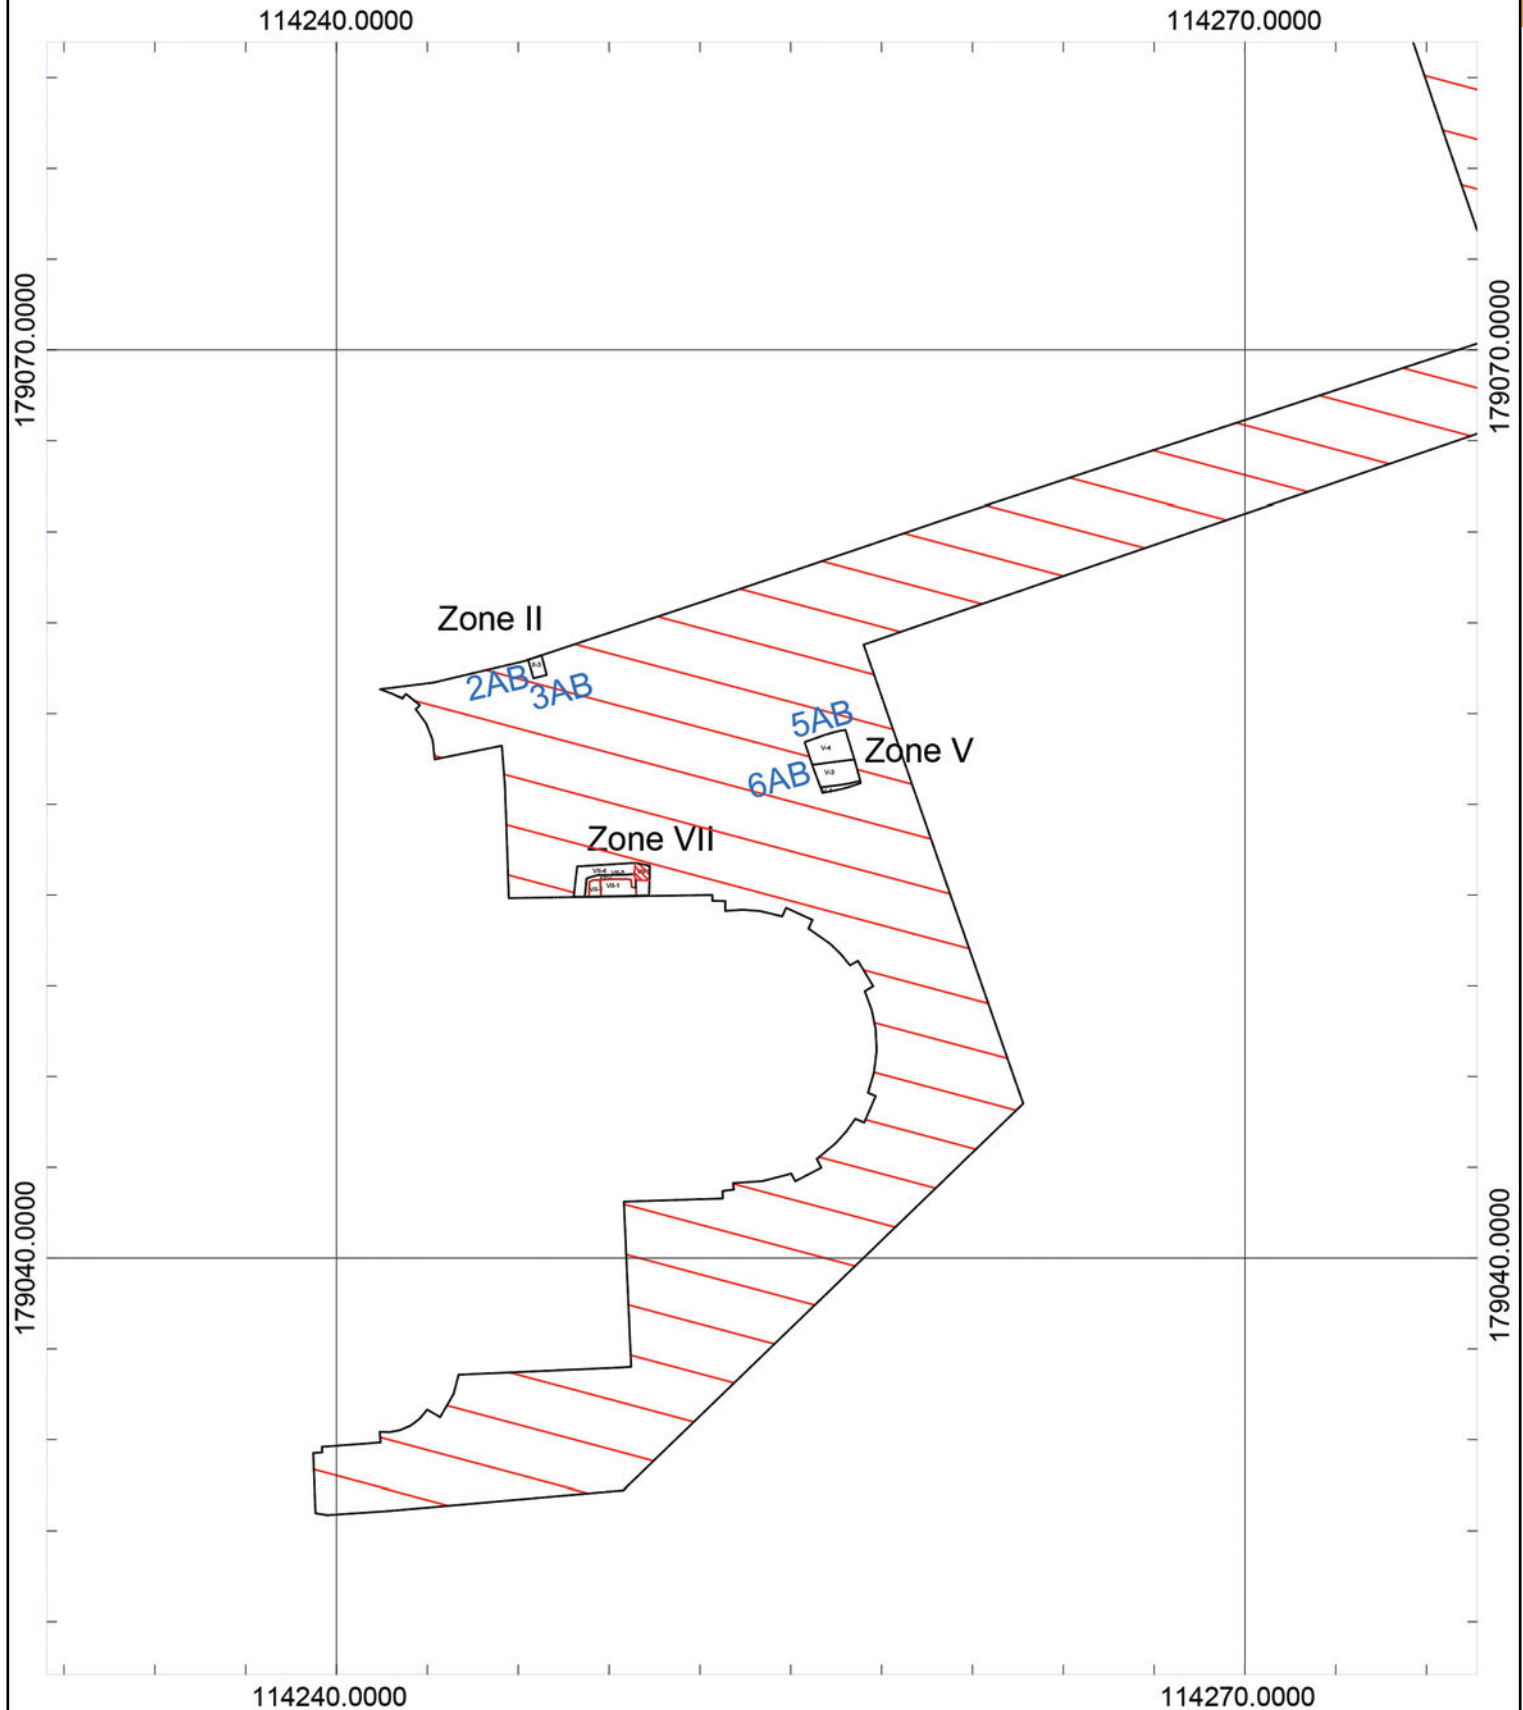
Fig. 63. Niet gefaseerde allesporenkaart grondplan A met aanduiding van de profielen – deel 2.

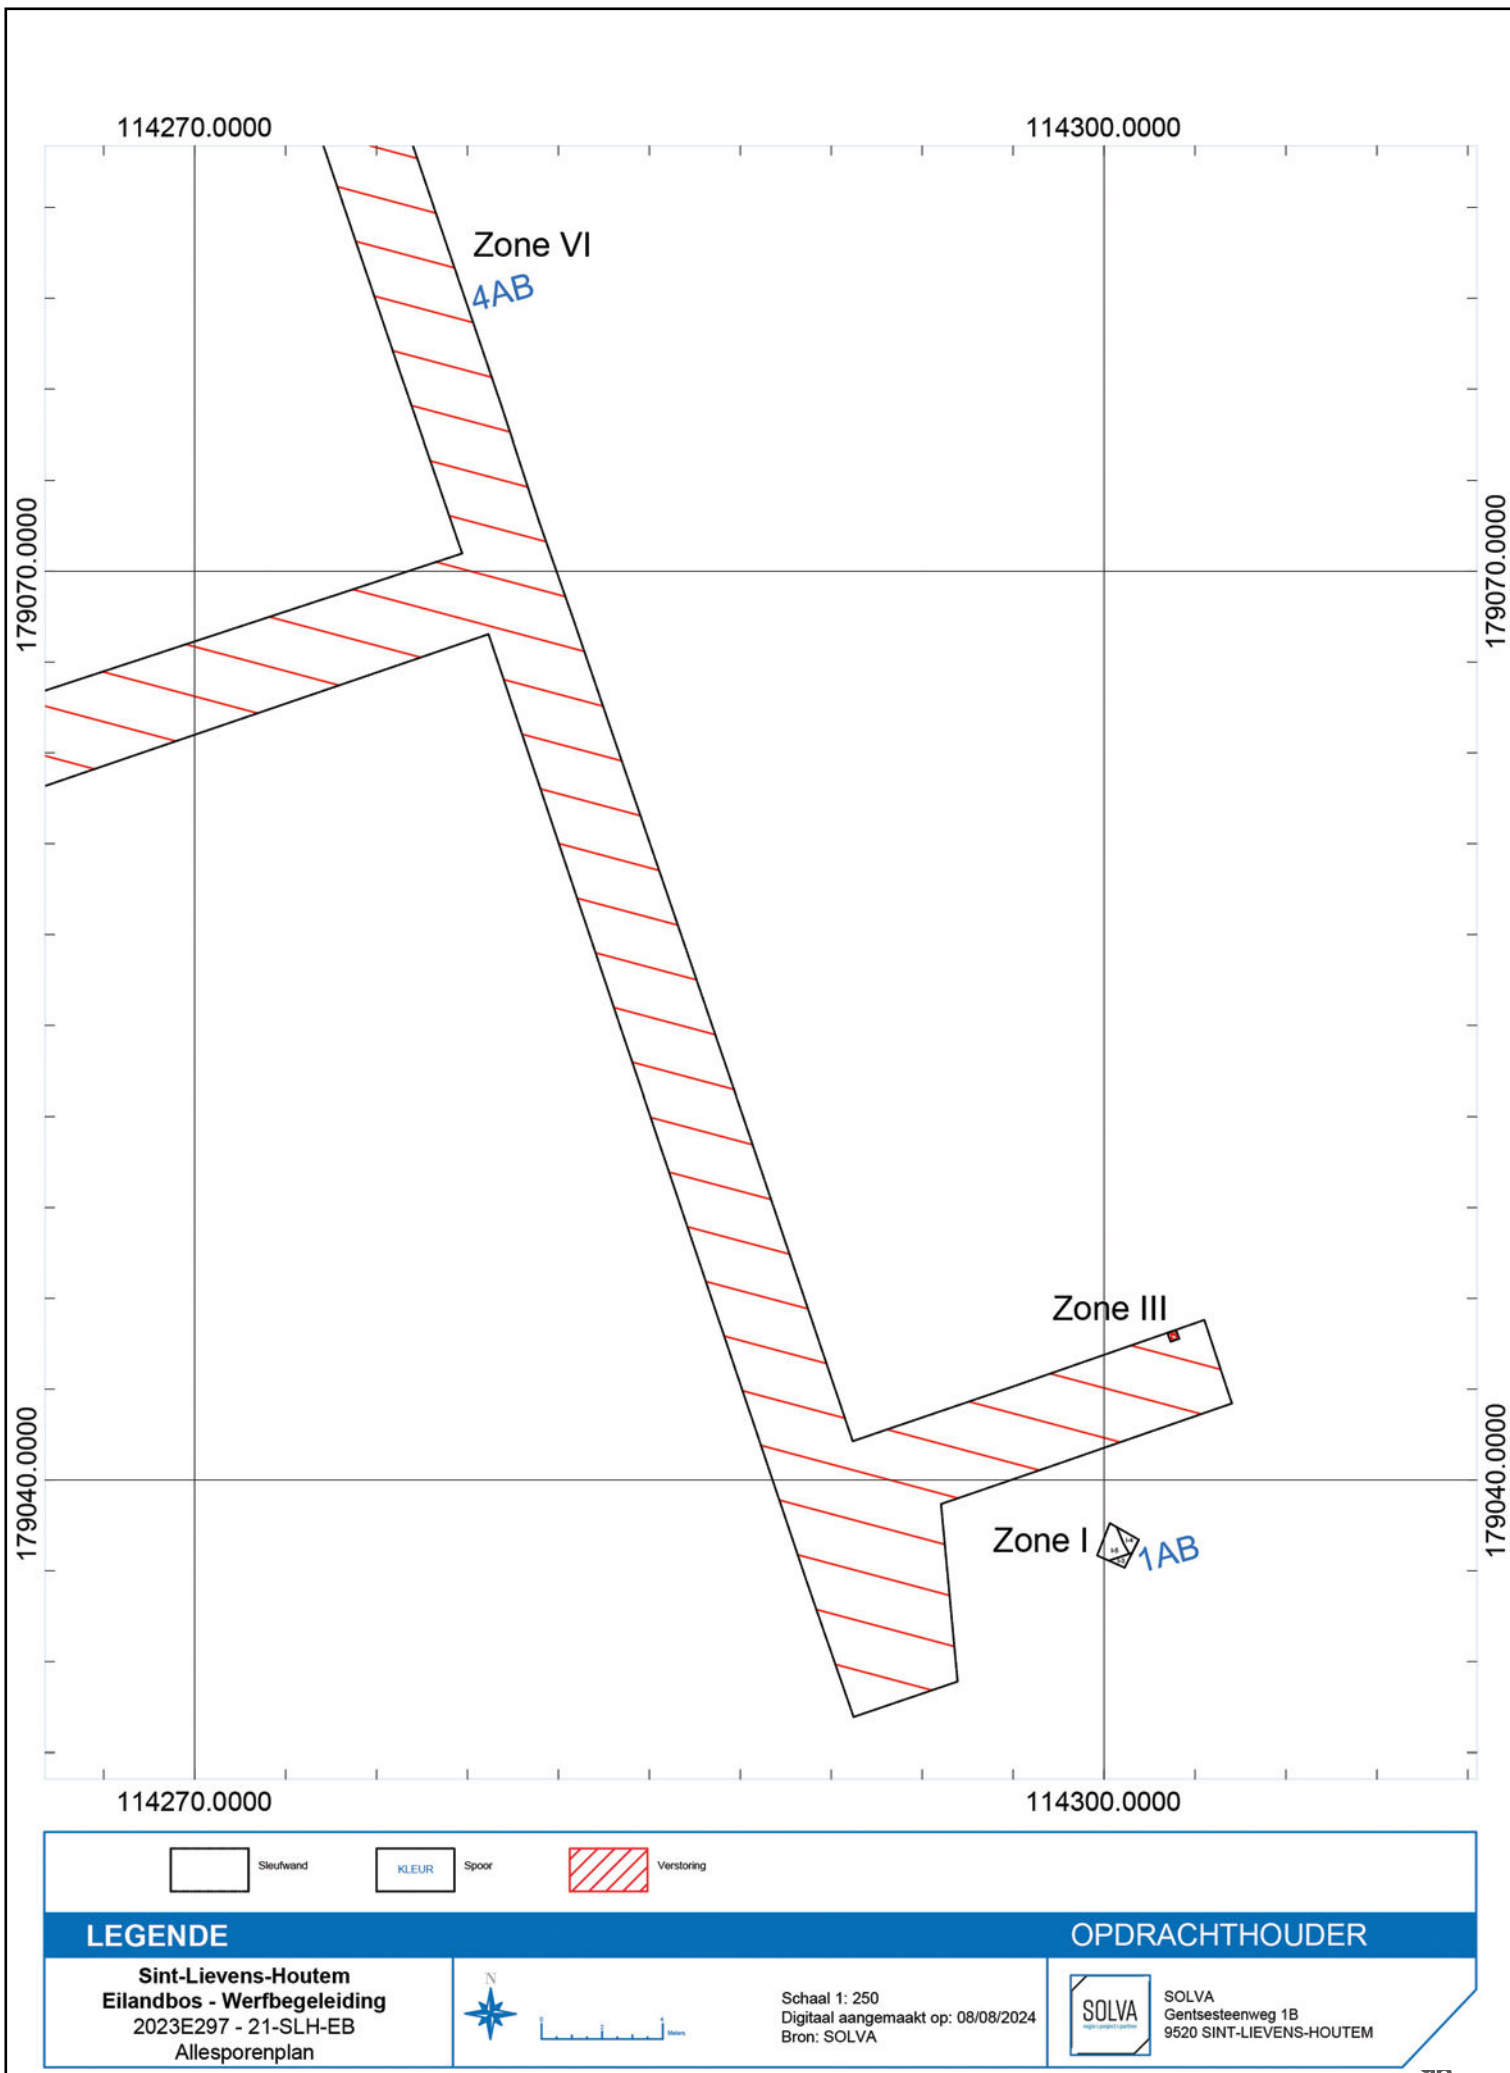
Fig. 64. Niet gefaseerde allesporenkaart grondplan A met aanduiding van de profielen – deel 3.

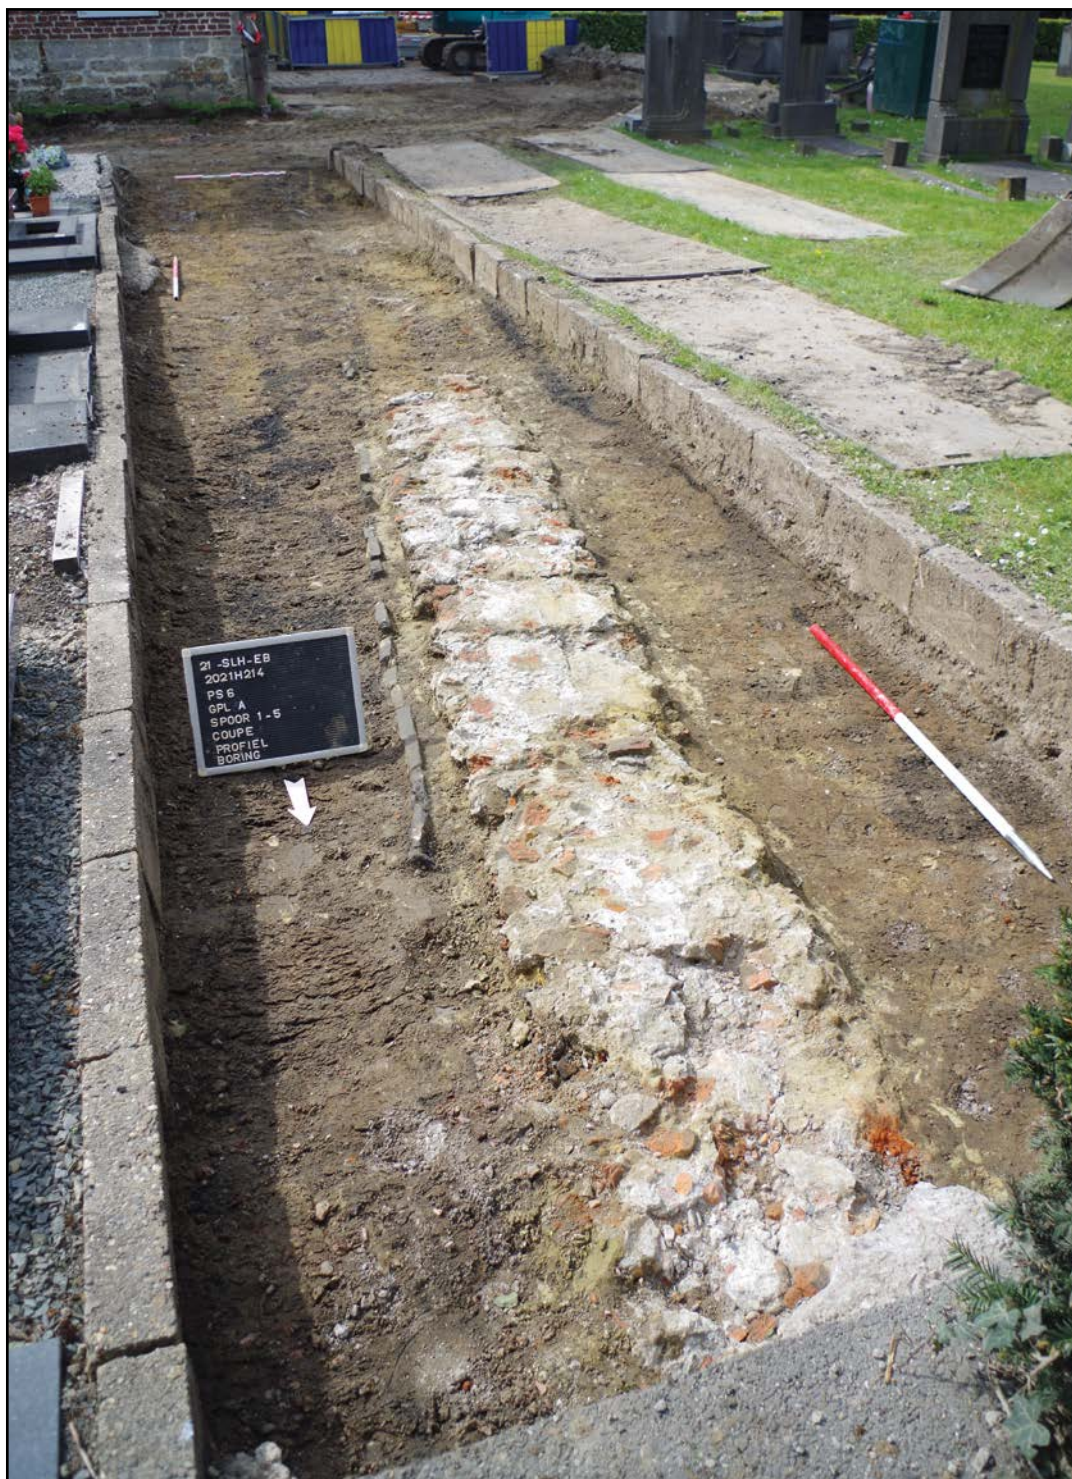
Onder de asfalt en de grindverharding kwamen de resten van een muur/ aan het licht (**context IV-2**) (Figuur 73). Deze muur heeft een noordoost-zuidwestelijke oriëntatie en is bewaard over een lengte van 4,5 m in de noordoostelijke helft van het pad. Naar de noordwestelijke hoek van de kerk toe, was een tweede fragment van deze muur bewaard over een lengte van 2,75 (Figuur 74). De afvoer van regenwater verstoorde hier de muur. Tussen beide muurresten konden we een uitbraakspoor optekenen. Het zuidelijke uiteinde van de muur

Fig. 73. Zicht op grondplan A in het pad naar de pastorie.

was verstoord door de recente afvoer van regenwater enerzijds en een elektriciteitsleiding anderzijds. Bij verder verdiepen is de muur verwijderd. Op het tweede grondplan kwam, tegen de westelijke sleufwand, opnieuw een fragment van een muur tevoorschijn (Figuur 75). We beschouwen deze elementen als onderdelen van één muur, aangezien ze dezelfde samenstelling van baksteenbrokken, bijgehouden met een cementmortel, vertonen. In het westelijke fragment van de muur zat een betonijzer vervat in de constructie.

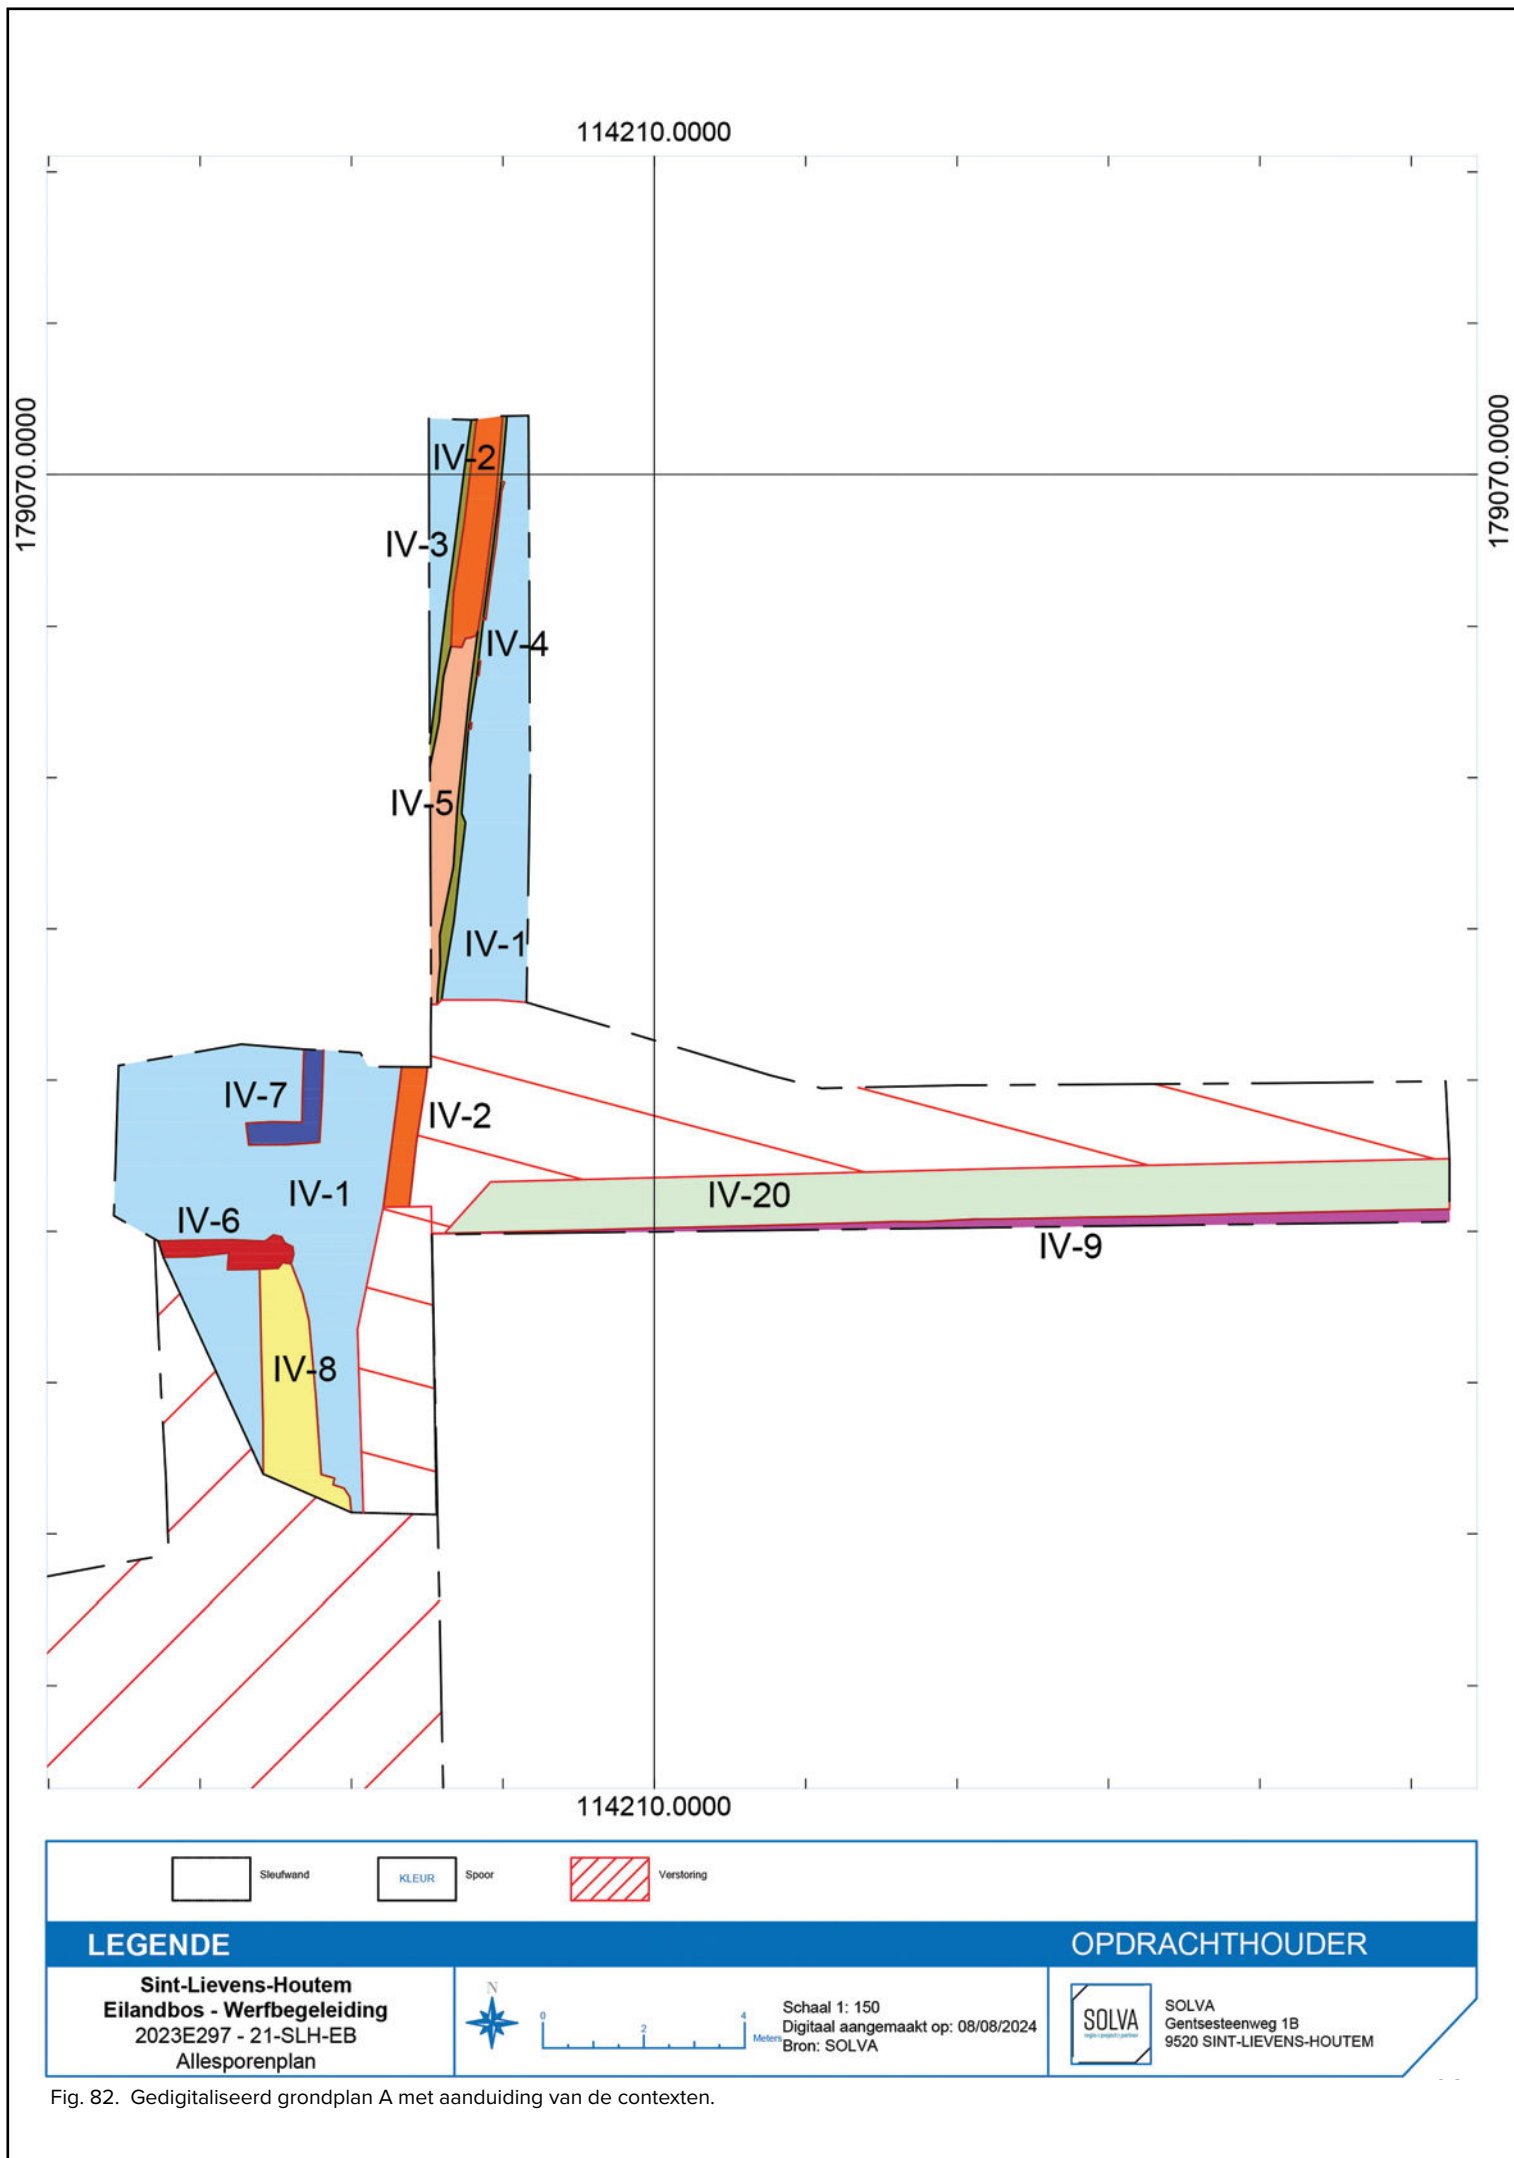
Fig. 82. Gedigitaliseerd grondplan A met aanduiding van de contexten.

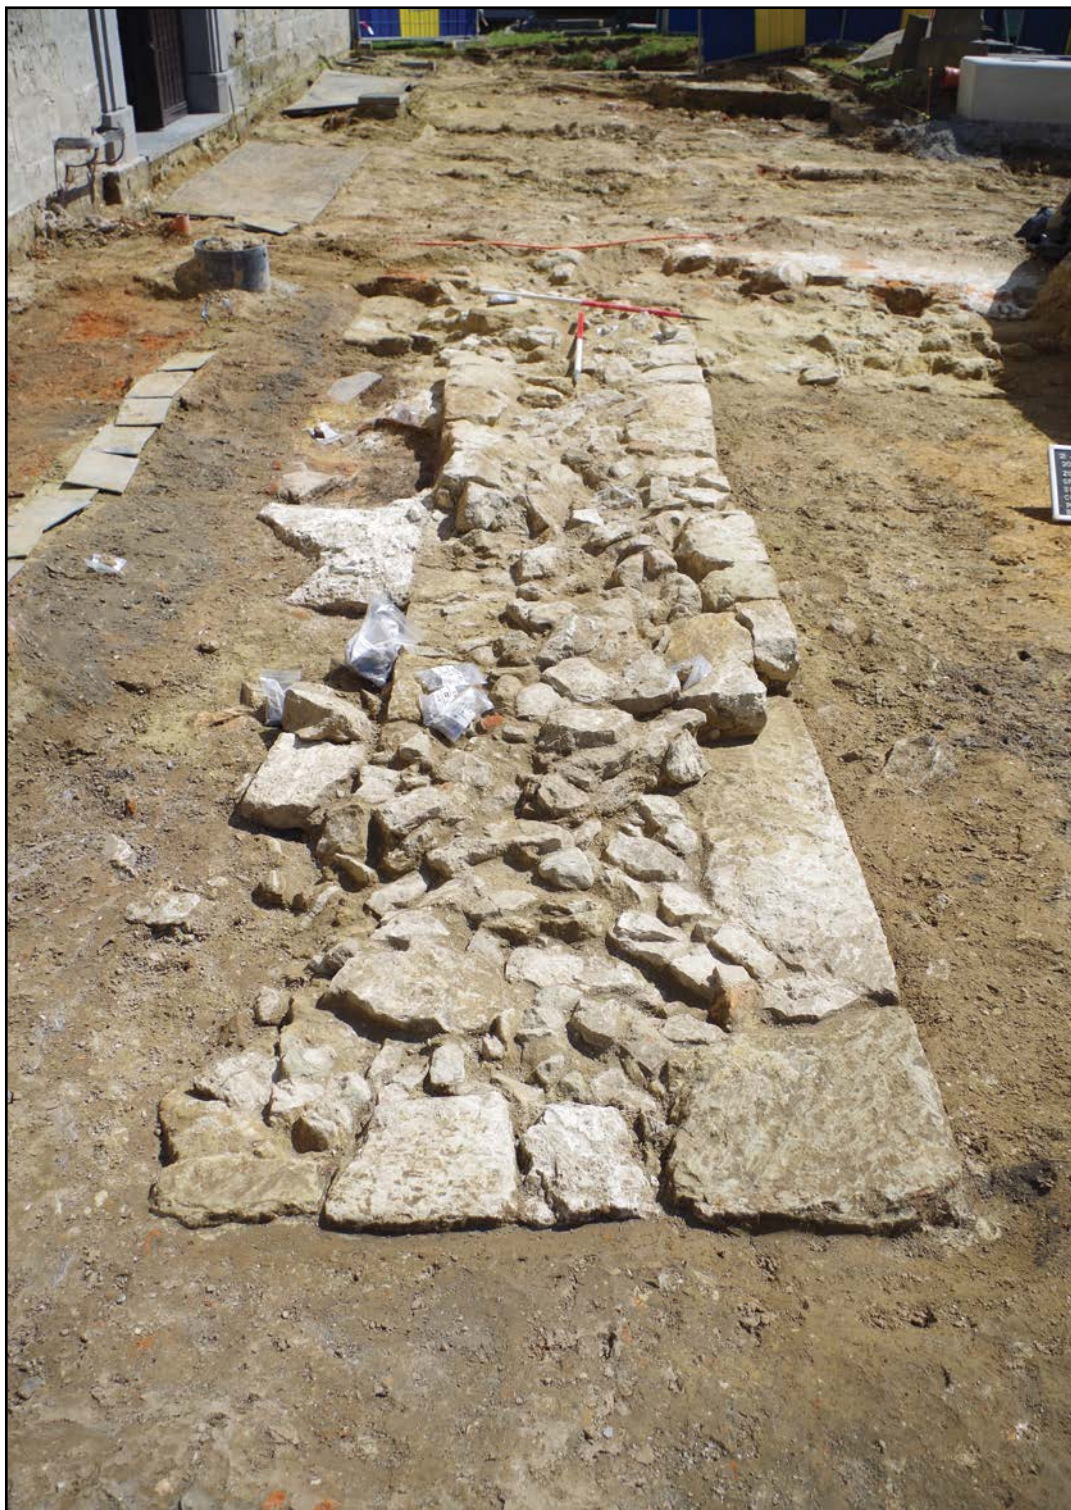
Fig. 83. Zicht op de voormalige westelijke muur van de kerk.

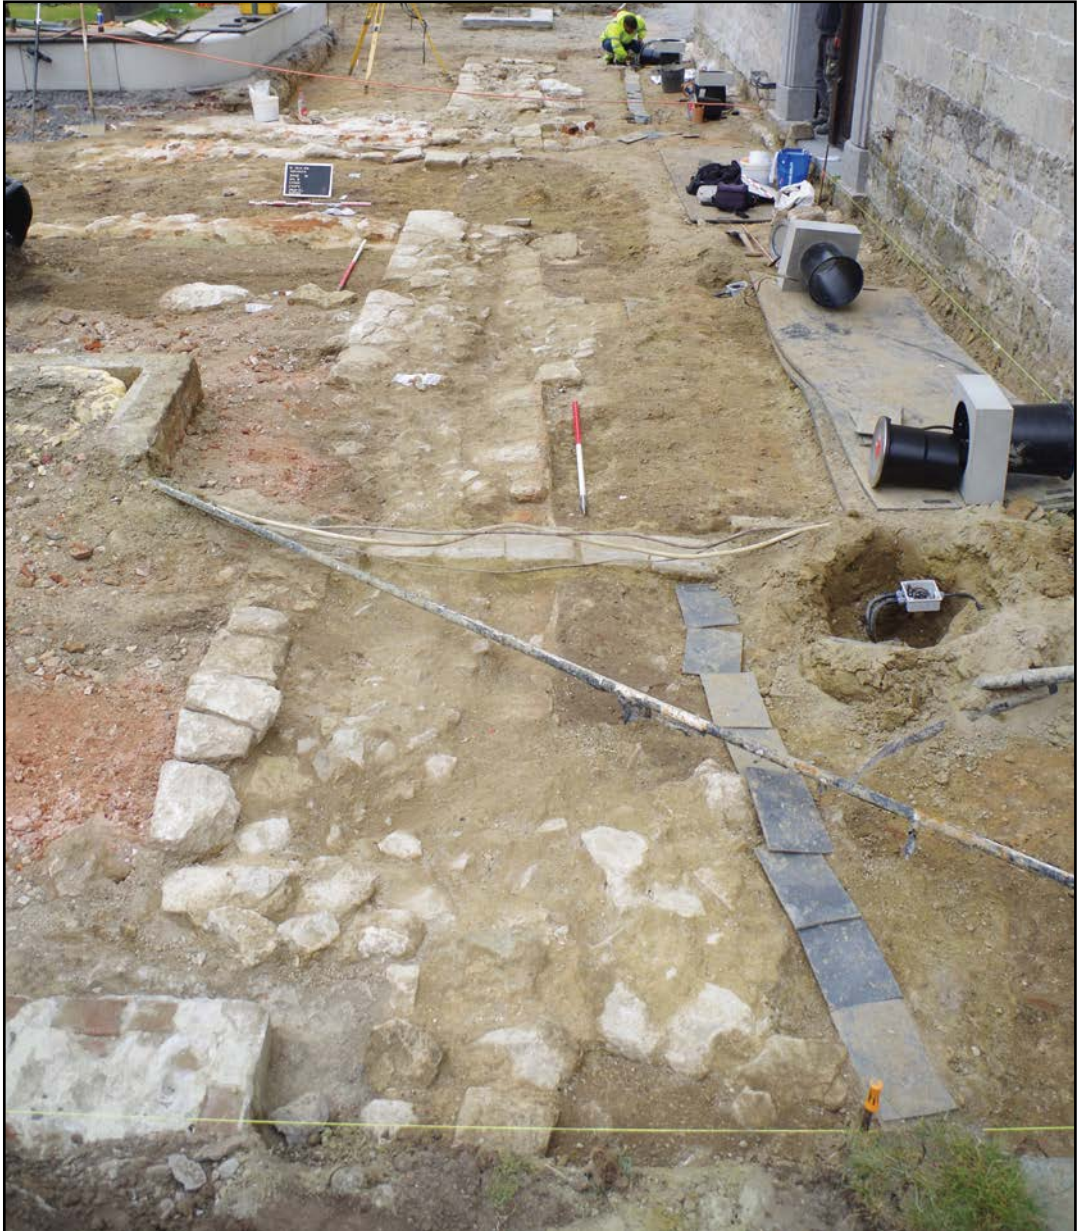
Fig. 84. Zicht op de voormalige westelijke muur van de kerk.

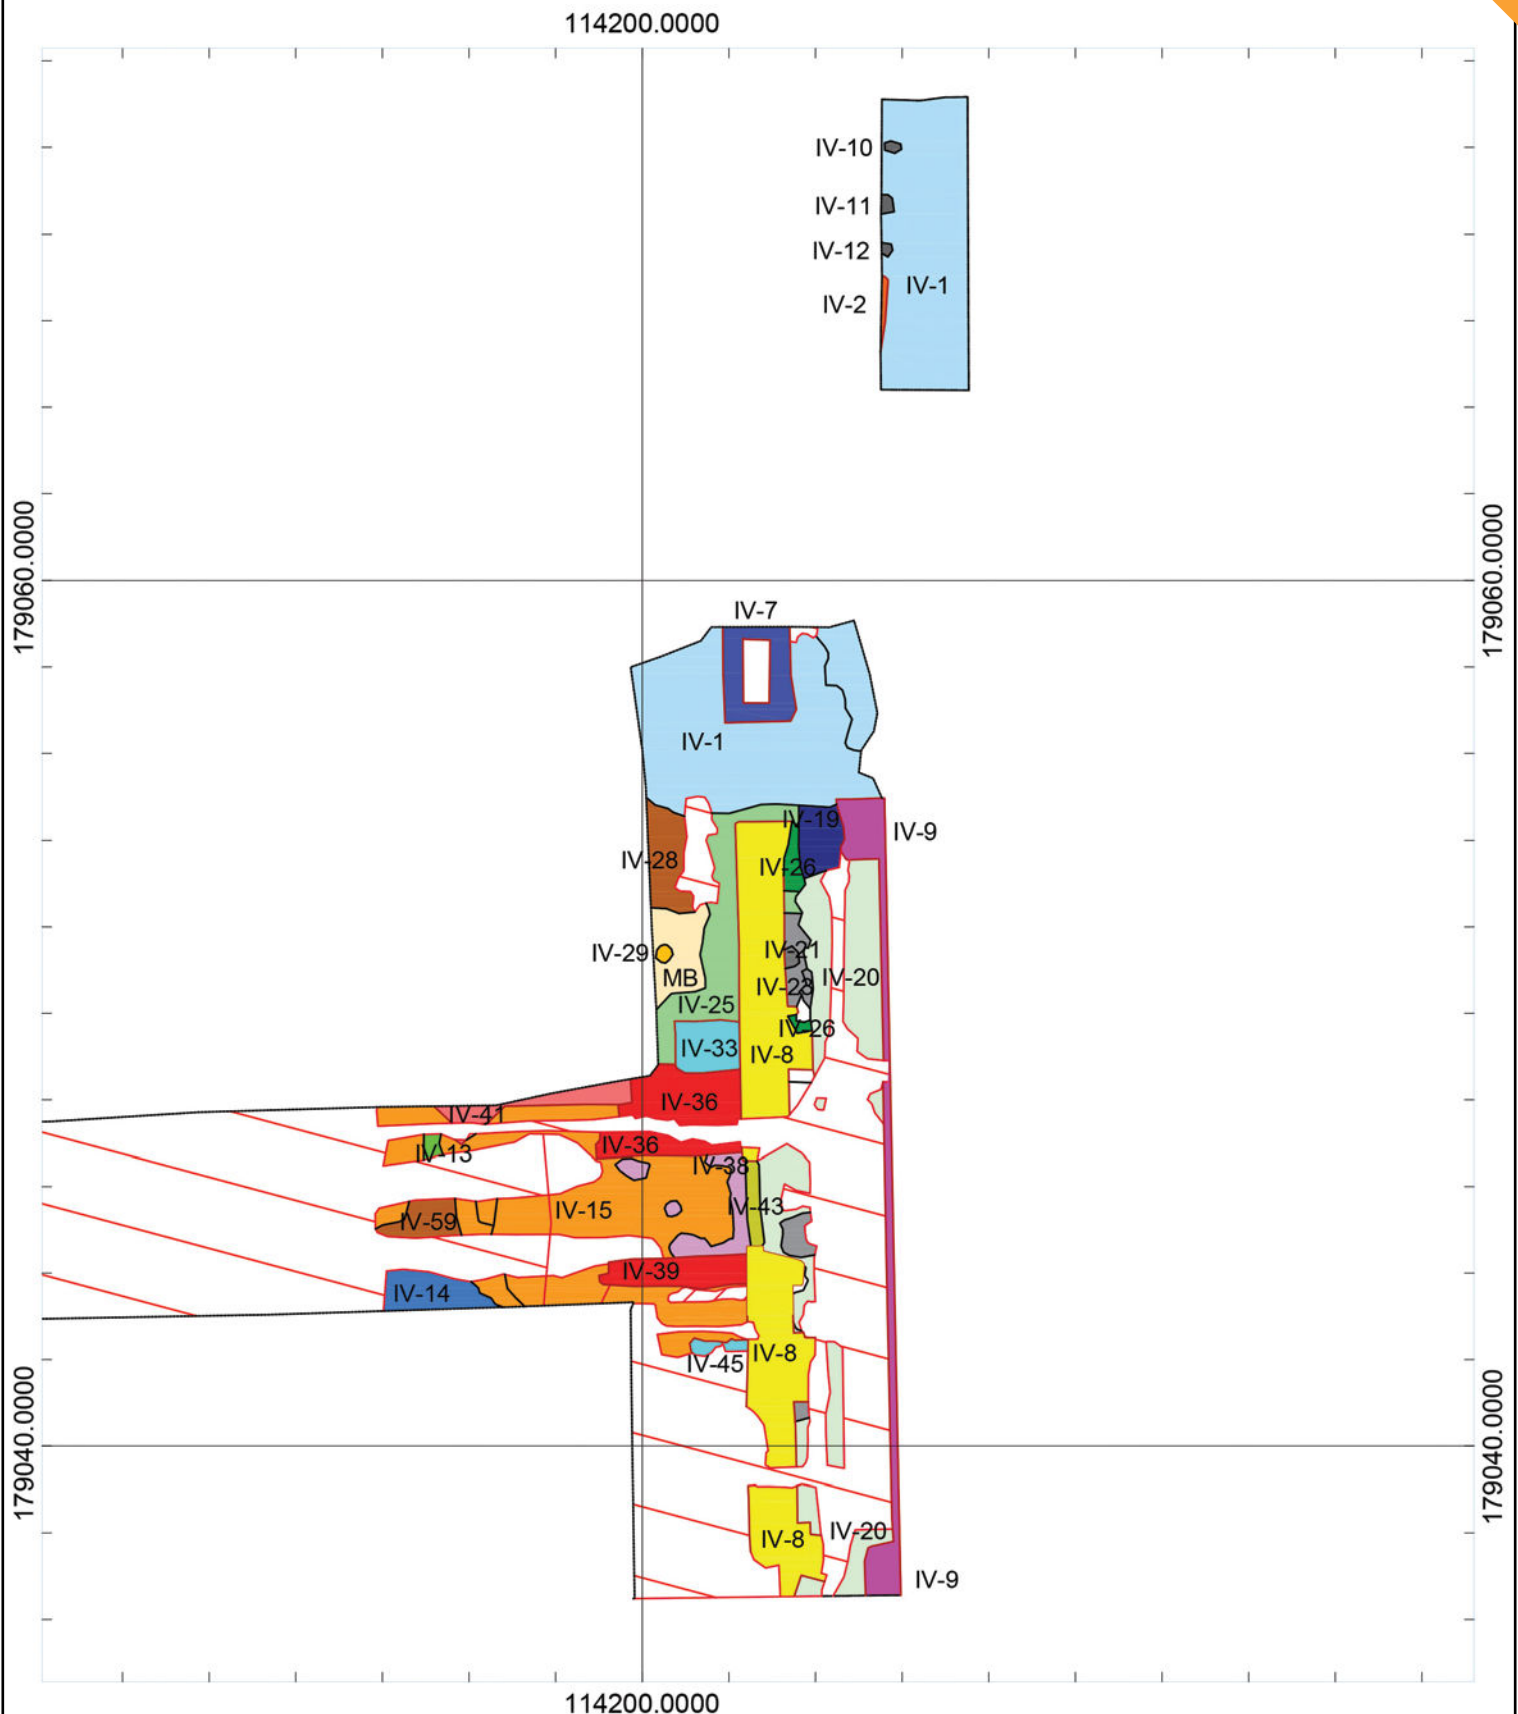
Fig. 87. Gedigitaliseerd grondplan B met aanduiding van de contexten.
