# SINT-LIEVENS-HOUTEM EILANDBOS

WERFBEGELEIDING

EINDVERSLAG – 2023E97

SOLVA ARCHEOLOGIE RAPPORT 310

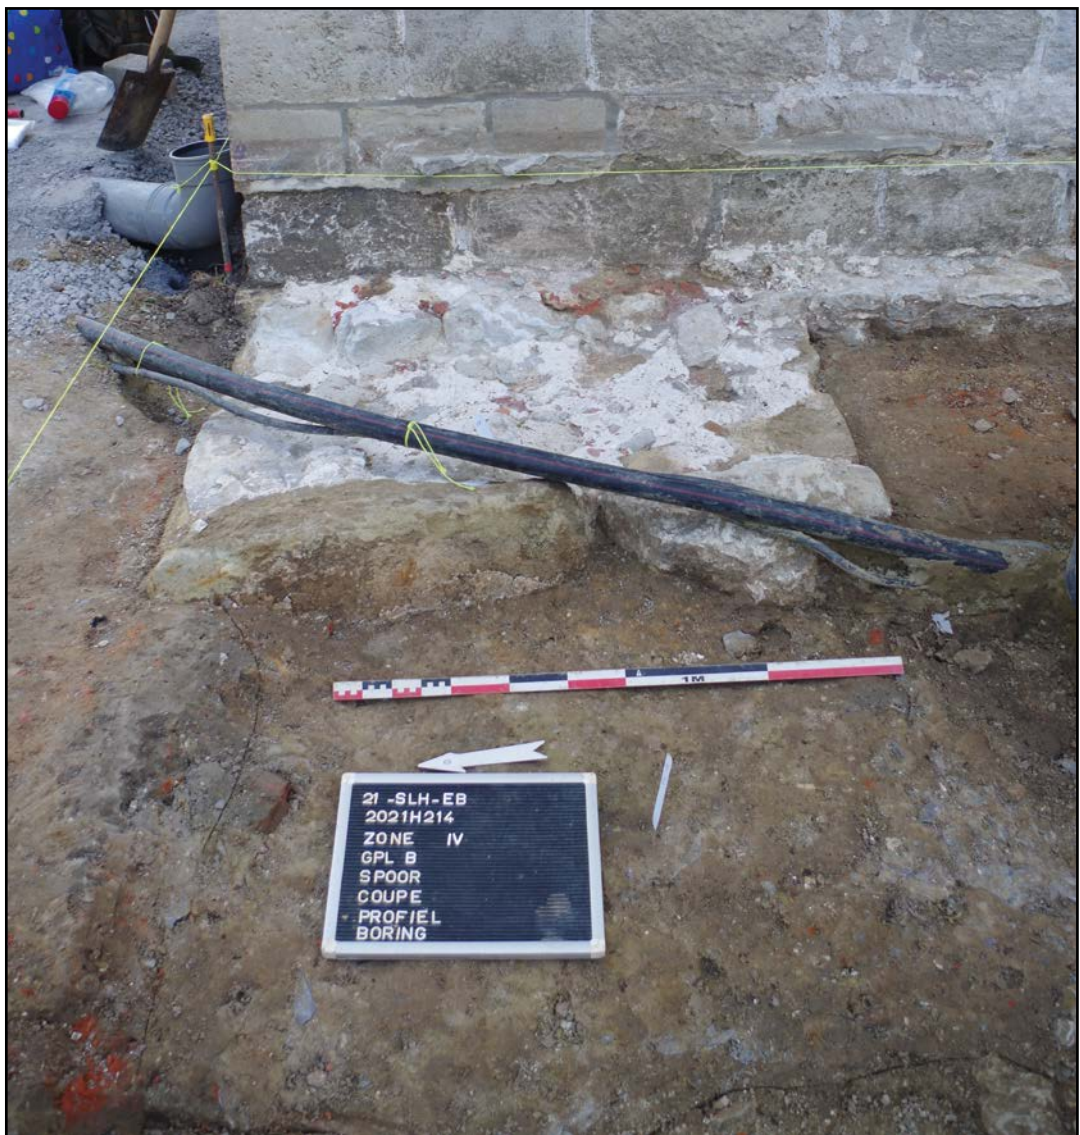
Fig. 91. Zicht op het verstek van de fundering van de huidige westelijke muur van de kerk.

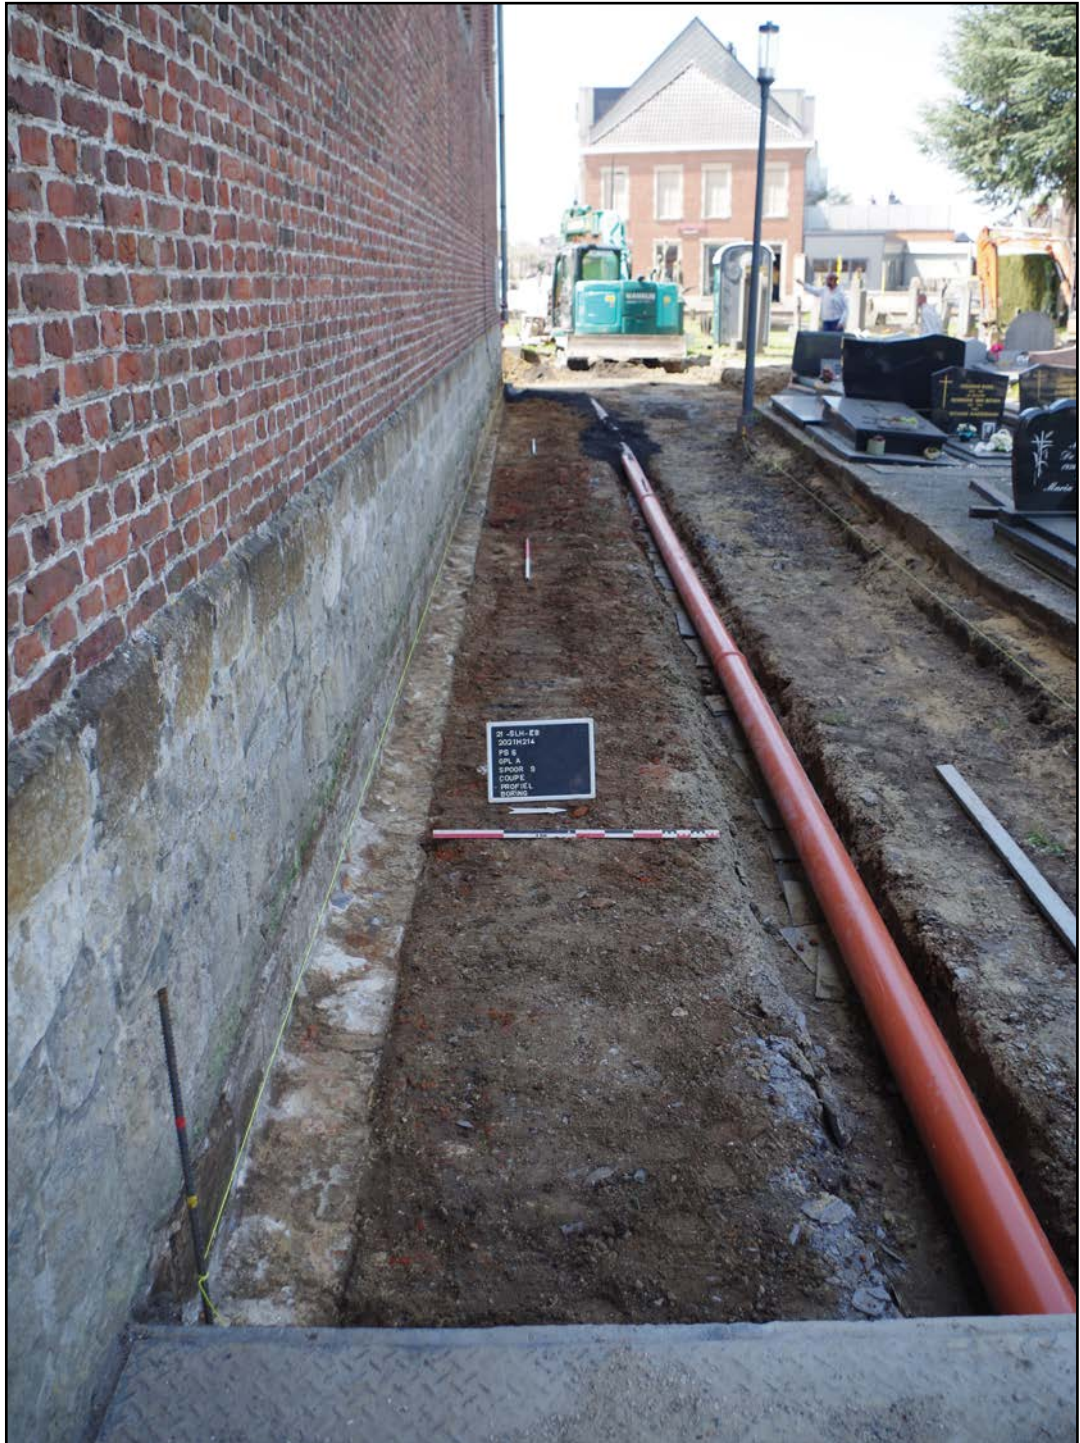
Het verstek van het huidige schip, **context IV-9**, is zowel opgetekend aan de westelijke zijde als aan de noordelijke zijde van de kerk (Figuur 92). Met uitzondering van de noord- en zuidwestelijke hoek van het schip is het verstek bijzonder smal. Van minimaal 2 cm in het westen tot 25 cm in het oosten aan de noordzijde, en ca. 16-18 cm aan de westelijke zijde. Zowel aan de noord- als aan de westelijke zijde van de kerk zijn naast het verstek puinrijke pakketten opgetekend, **context IV-20**. Deze zijn op basis van het aardewerk gedateerd in de 17de eeuw. Hoewel deze pakketten ouder zijn dan het classicistische schip, was een insteek van dit verstek niet zichtbaar.

Fig. 92. Zicht op het verstek van de fundering van de huidige kerk aan de noordzijde.
