Archeologisch onderzoek in het Egmontkasteel te Zottegem

Ruben Pede

Archeologisch onderzoek in de kasteelkelders in 2023

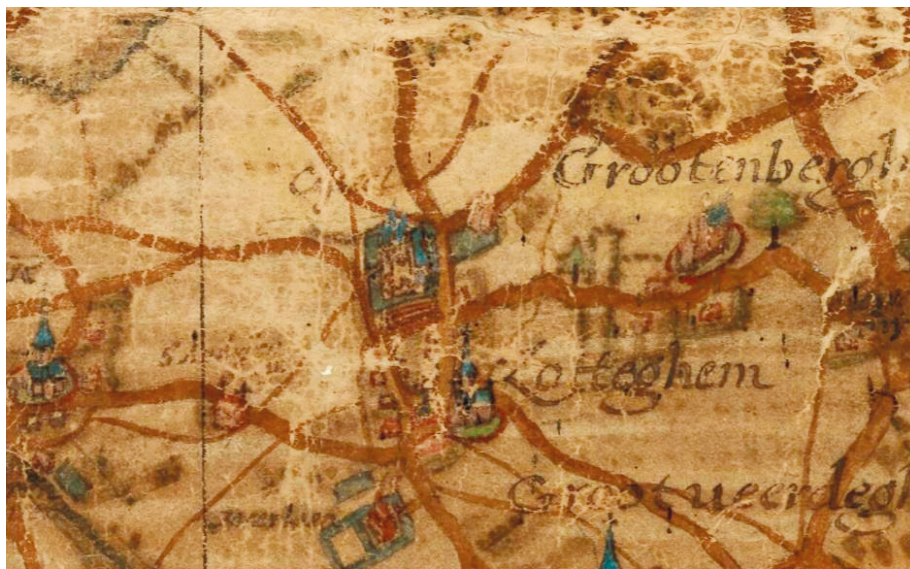
Het Egmontkasteel op de Horenbaultkaart (1596). Ver. Bibliothèque nationale de France, département Cartes et plans, GE AA-817 (RES) - afbeelding 1

De iconografische bronnen geven een beeld van de evolutie van het Egmontkasteel. Zowel de Horenbaultkaart (1596) (afbeelding 1), de kaart van De Dijn (1626) als de kaart van Bolé de Chamlay (1678) tonen het kasteel vrij schetsmatig, maar weliswaar steeds een gelijkaardige weergave. De gravure van Sanderus geeft het beste zicht op het kasteel zoals het wellicht op het einde van de 15^{de} eeuw werd gebouwd (afbeelding 2).

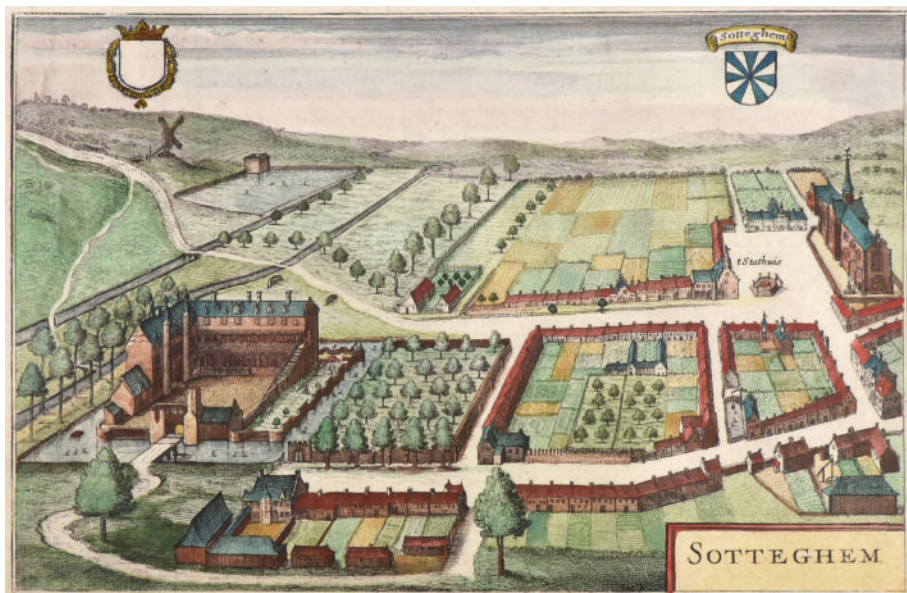
Het Egmontkasteel en het stadscentrum van Zottegem volgens Sanderus, 1641-1644. Verz. Danny Lamacq - afbeelding 2

Het domein omvat een noord- en oostvleugel, een poortgebouw met toegangsbrug, een walmuur met torens en een omgrachting. Opvallend is de monumentale trappenpartij die vanuit het binnenplein toegang gaf tot de oostvleugel die voorzien is van een gaanderij. Het westelijke deel van de noordvleugel is merkkelijk korter dan wat archeologisch is vastgesteld. Dit gedeelte liep oorspronkelijk door tot tegen de westelijke walmuur. Vermoedelijk legde een brand dit deel in de as in de 16^{de} eeuw. Sanderus geeft het poortgebouw in vervallen toestand weer.

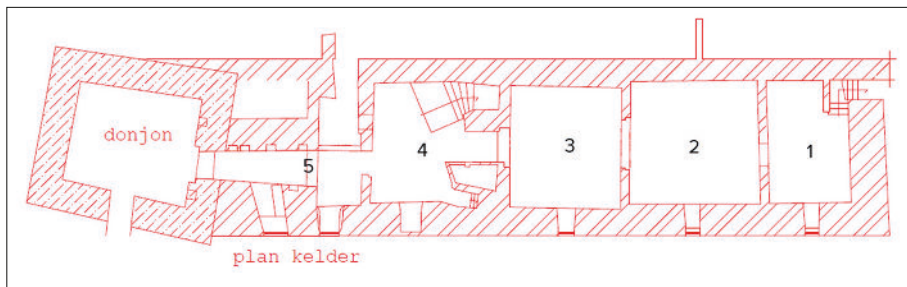
Plattegrond van de kelder onder de oostelijke kasteelvleugel (het noorden bevindt zich rechts) - afbeelding 3

De kelder onder de oostelijke kasteelvleugel is verdeeld in een aantal compartimenten die met elkaar verbonden zijn (afbeelding 3).

Kelder 1 tot en met 4 zijn rechthoekige ruimtes met een tongewelf. Ze zijn grotendeels in baksteen opgetrokken. Kelder 1 en 4 hebben een trap naar de gelijkvloerse verdieping. Kelder 5 bestaat enerzijds uit een kleine rechthoekige ruimte waar voorheen het sanitair zich bevond en anderzijds uit een gang die omhoog leidt naar de kelder van de donjon. In de donjon zelf gebeurden geen werken en dus ook geen archeologisch onderzoek. Ter hoogte van de voormalige sanitaire ruimte in kelder 5 is een ‘bronniveau’ aanwezig.

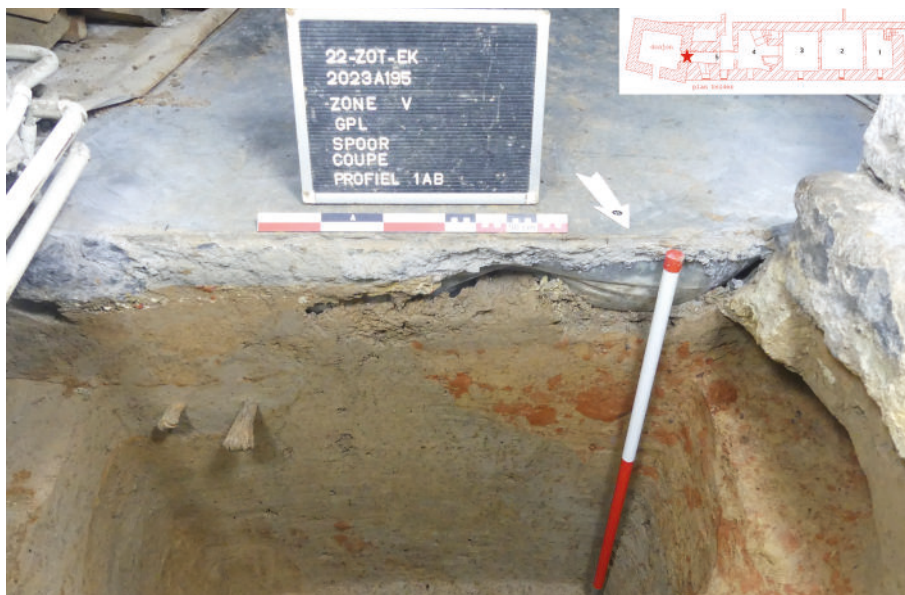
Doorsnede van de opgevulde grachten die doorlopen onder de donjon - afbeelding 4

Ter hoogte van de donjon is een kleine doorsnede gemaakt die aantoont dat er minstens drie (mogelijk vier) fases aanwezig zijn (afbeelding 4, 5, 6).

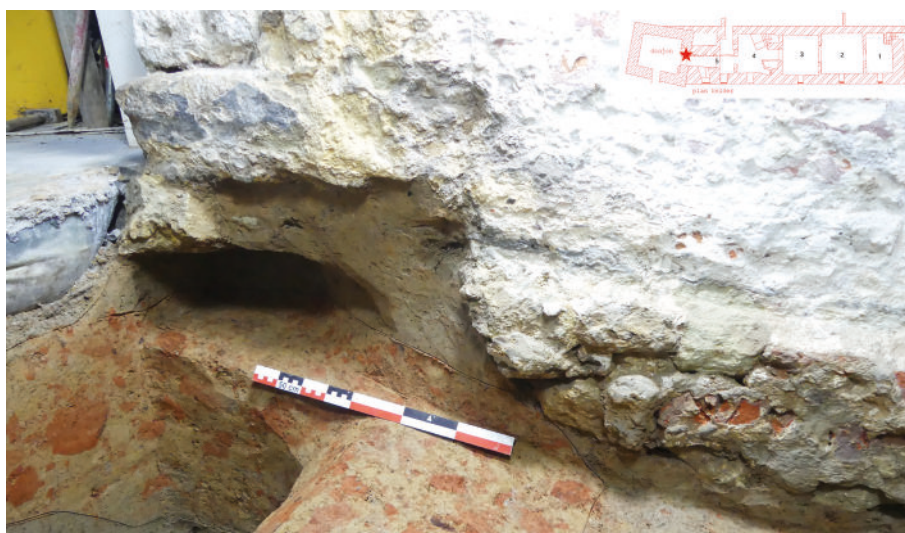
Doorsnede van de grachten die doorlopen onder de donjon. De natuurstenen fundering van de donjon (linksboven) is gebouwd op de opgevulde grachten. De bakstenen muren (rechtsboven) van de kasteelkelders zijn later tegen de donjon aangebouwd - afbeelding 5

Deze grachten lopen door onder de donjon en zijn dus stratigrafisch ouder. De noordelijke muur van de donjon en de bijhorende traptoren zijn opgetrokken boven op de opgevulde grachten (afbeelding 5). Waarschijnlijk is de gracht met verbrande leem zelfs in verband te brengen met het vroegere onderzoek van Dirk Van Eenhooge in de donjon.⁵ Een kleine sleuf in de donjon toonde aan dat ‘de funderingen van deze kelder rusten op een door een zware brand aangetaste leemlaag... Deze brandsporen waren echter onregelmatig en gelaagd, en bovendien vermengd met niet-verbrande leem...’. Deze laag is toen geïnterpreteerd als een nivelleringslaag bij de aanleg van de donjon. Wellicht kunnen we deze interpretatie dus bijstellen naar de opvulling van een gracht.

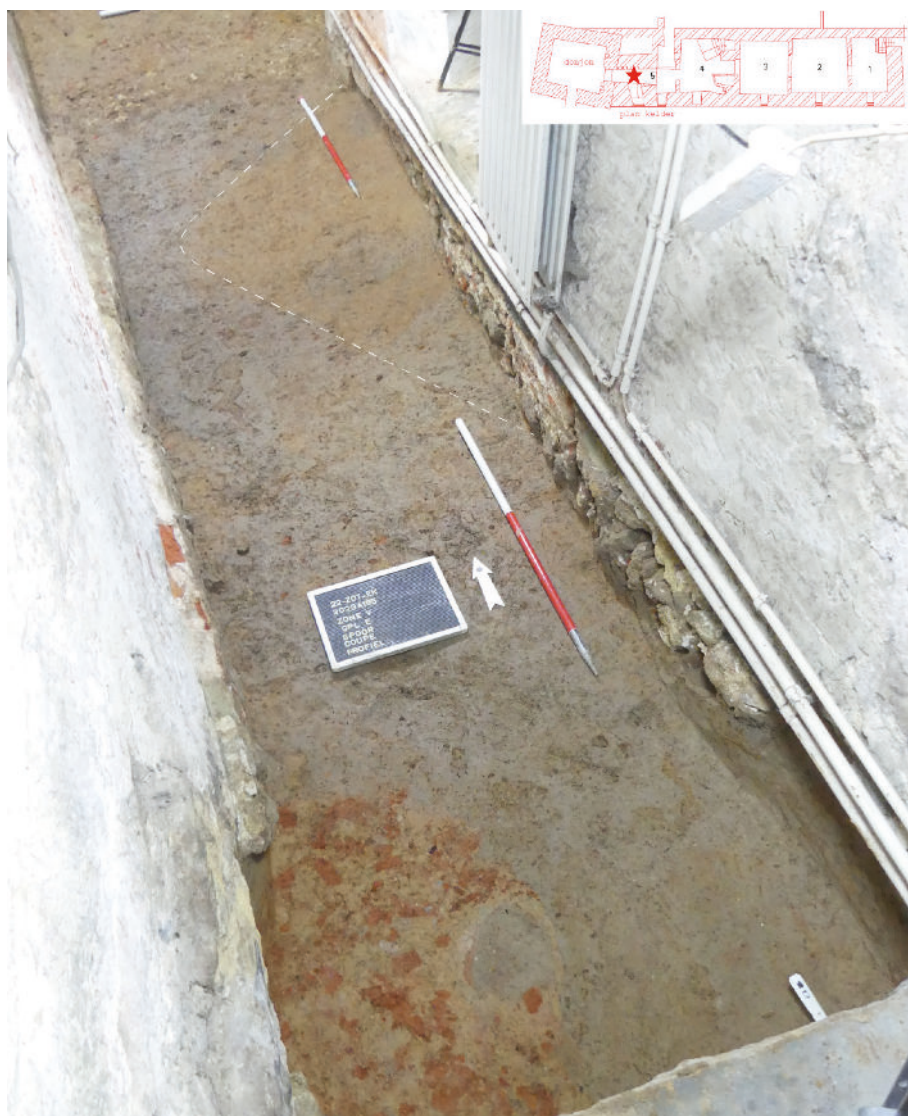
De grachten in de gang van kelder 5 maken een hoek richting het noordoosten - afbeelding 6

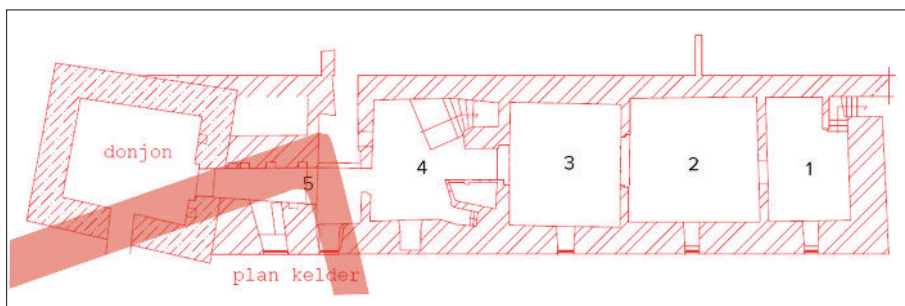
Een schematische weergave van de ligging van de grachten en de hoek die ze maken in kelder 5 - afbeelding 7

Ondanks deze beperkte gegevens lijkt het dat de westelijke hoek van een (rechthoekige?) omgrachte nederzetting is aangesneden (afbeelding 7). Deze site strekt zich verder uit in zuidoostelijke richting buiten de gekende burcht- en kasteelgebouwen. De aangetroffen sporen dateren we voorlopig in de 12^{de}-13^{de} eeuw, ze wijzen erop dat het waarschijnlijk om een site gaat die is opgebouwd uit hout en aarde. Het is niet duidelijk of de site een militair karakter heeft, maar dit is anderzijds ook niet uit te sluiten.

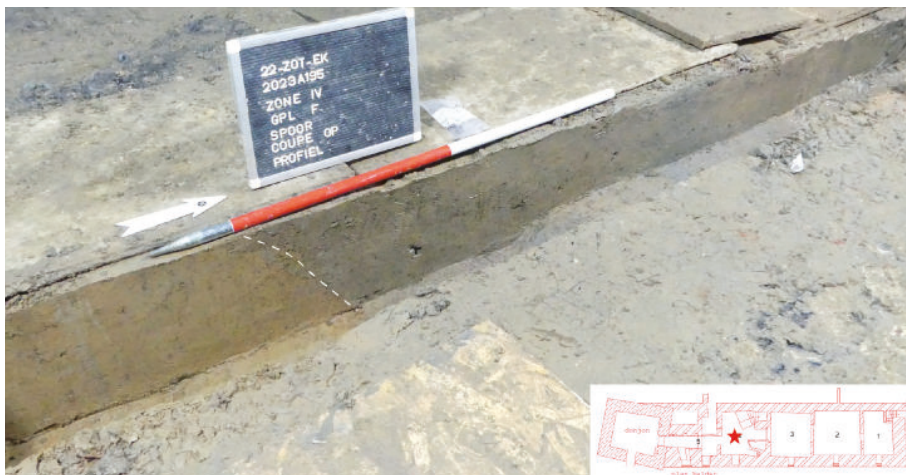
De zuidelijke grens (witte stippellijn) van gracht 2 die is uitgegraven in de gele natuurlijke bodem en is opgevuld met grijze leem - afbeelding 9

In kelder 4 werd in de zuidwestelijke hoek de natuurlijke bodem aangesneden. Op deze locatie is de zuidelijke grens te zien van een groot spoor dat zich verder in noordelijke richting uitstrekt (afbeelding 9).

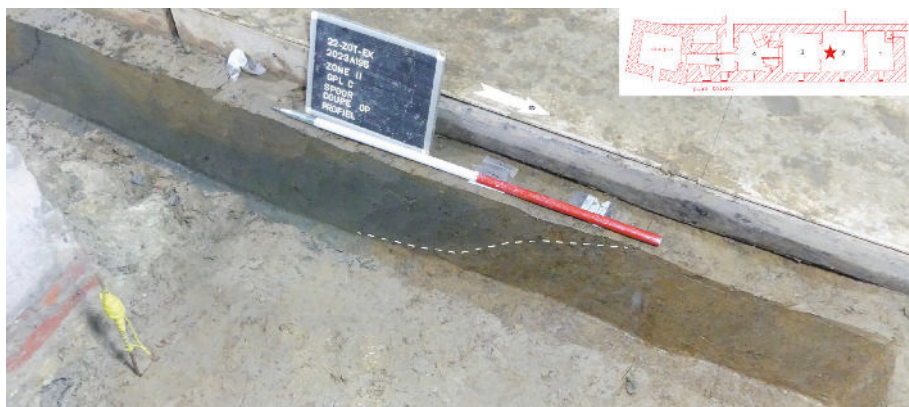
De noordelijke grens (witte stippellijn) van gracht 2 die is uitgegraven in de gele natuurlijke bodem en is opgevuld met blauwgrijze leem - afbeelding 10

Aan de hand van enkele kleine doorsnedes kon de noordelijke grens van het spoor geregistreerd worden in kelder 2 (afbeelding 10). De noordelijke en zuidelijke grens liggen parallel aan elkaar waardoor het spoor een west-oost oriëntatie lijkt te hebben met een breedte van ca. 10,5 m. De maximale diepte bedraagt ca. 1,4 m.

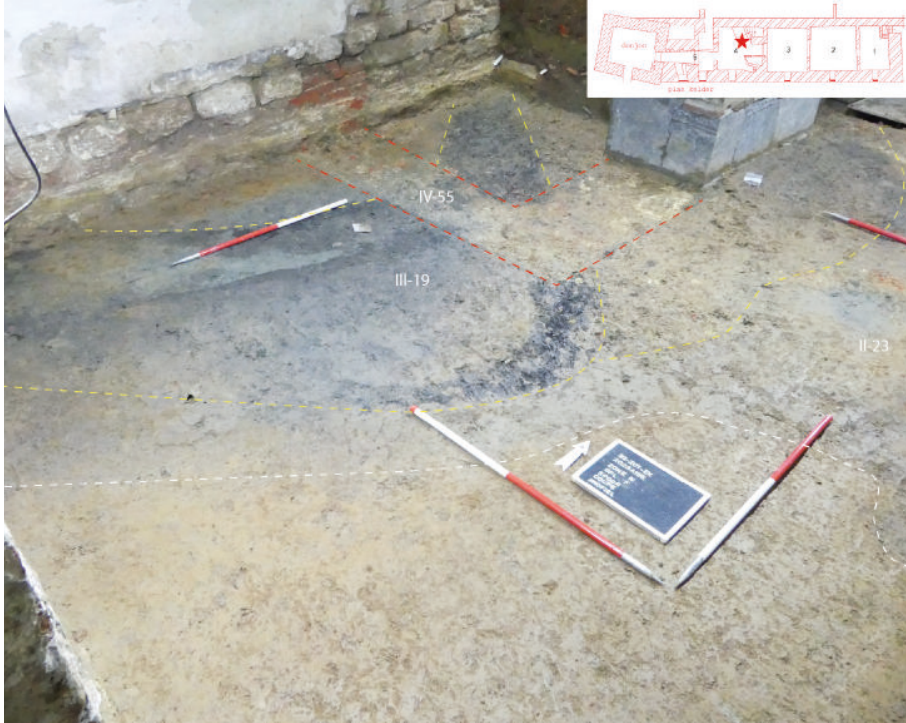
Zicht op de opvulling van gracht 1 die een hoek of bocht (gele stippellijn) vormt in kelder 4. Bovenop de opgevulde gracht is een uitbraakspoor (rode stippellijn) aanwezig dat een hoek maakt richting de muren en uitbraaksporen in kelder 3 - afbeelding 11

Ten zuiden hiervan in kelder 4 is nog een uitbraakspoor aanwezig (afbeelding 11). Het is slechts heel oppervlakkig bewaard als een dun laagje van baksteen- en kalkmortelgruis. Het zuidelijk deel heeft een westzuidwest-oostnoordoost oriëntatie en maakt een rechte hoek richting noordnoordwest en ligt daarmee min of meer in het verlengde van het uitbraakspoor in kelder 3. Opvallend is dat ter hoogte van dit uitbraakspoor een anomalie te zien is in het

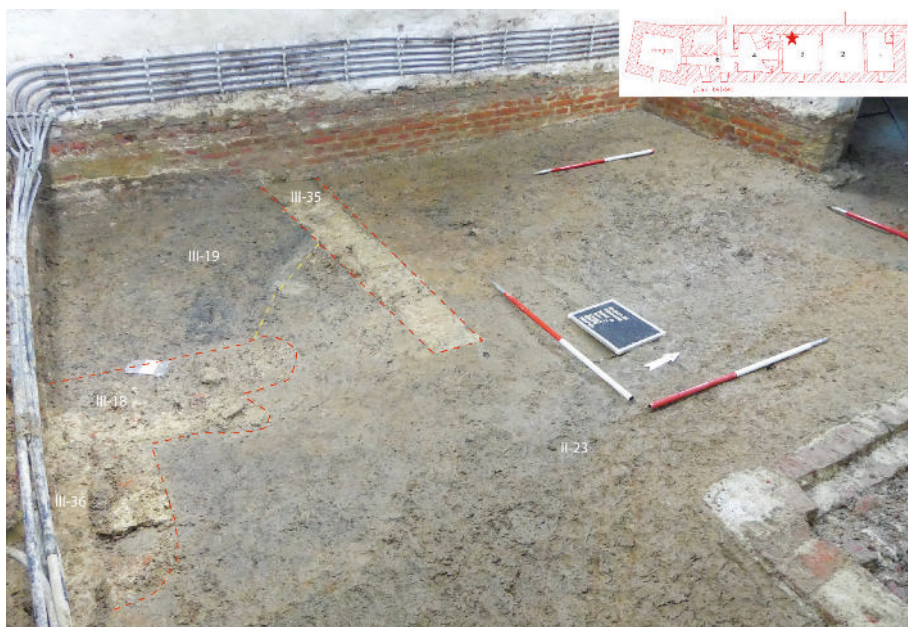
De muren en uitbraaksporen (rode stippellijn) in kelder 3 - afbeelding 12

In kelder 3 is een fundering aanwezig met een westzuidwest-oostnoordoost oriëntatie (afbeelding 12). Deze is gebouwd in voornamelijk kalkzandsteen, een aantal brokken baksteen en Doornikse kalksteen niet te na gesproken. Mogelijk gaat het om herbruikt bouw materiaal. De muur is 39 cm breed en versmalt naar het oosten tot 26 cm. De muur loopt westwaarts verder door onder de westelijke kasteelmuur. In oostelijke richting lijkt de muur te stoppen in het midden van de kelder. De diepte van de muur was niet vast te stellen.

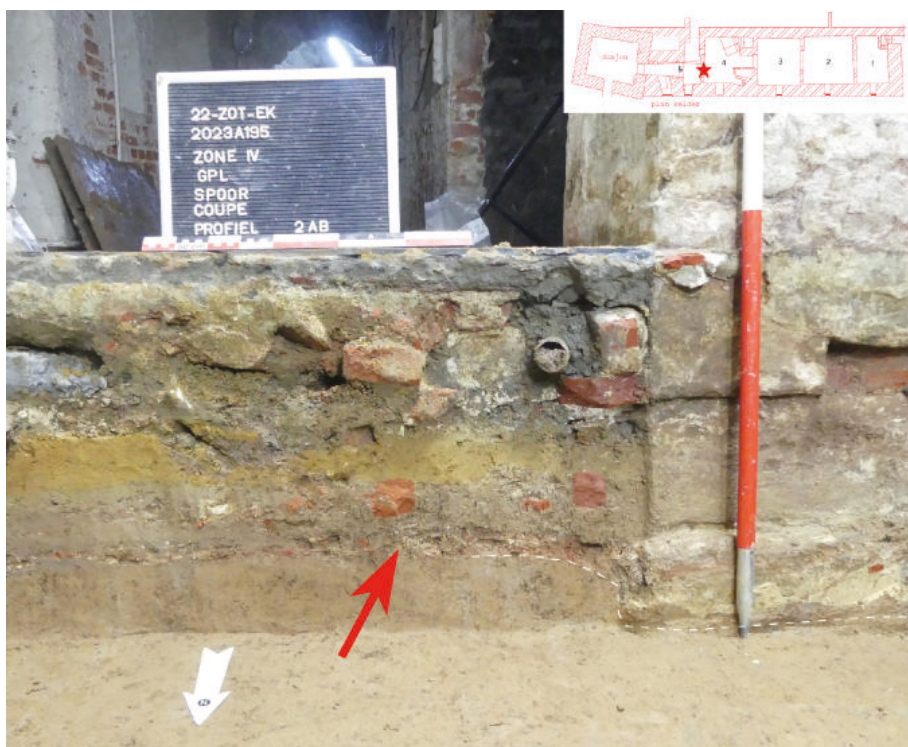
Het dunne, rode puinlaagje (rode pijl) in kelder 4 dat afbuigt naar de onderkant van de fundering van de kasteelkelder. Boven dit laagje zijn verschillende ophogingslagen en vloeren aanwezig - afbeelding 13

Over de quasi volledige oppervlakte van de kasteelkelders vormt eenzelfde laagje de scheiding tussen de fases die het kasteel voorafgaan en alle sporen die tot het kasteel behoren. Dit laagje vormt een cesuur voor alle lagen erboven en eronder. Het uitzicht van het laagje varieert soms sterk. Het gaat doorgaans om een lensje met soms heel fijn puin en bouwstof, dat bovendien opvallend compact is (afbeelding 13).

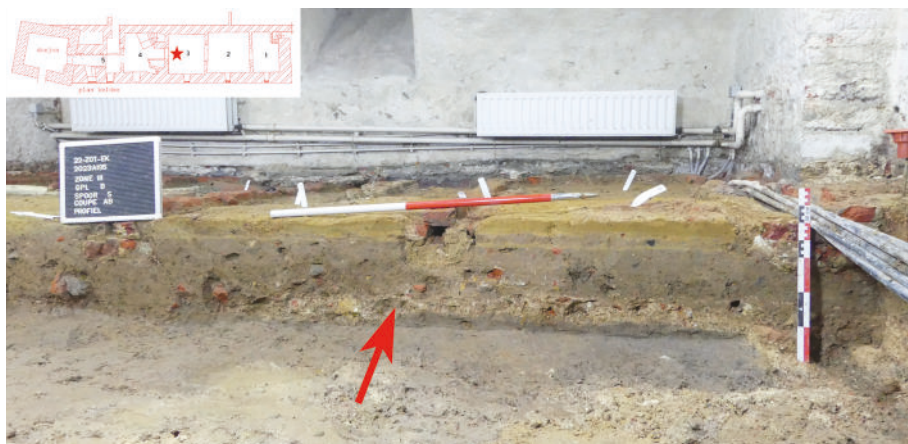
Ter hoogte van de oudere muren en uitbraaksporen in kelder 3 gaat het om een dikkere puinlaag (rode pijl). Onder deze puinlaag is de opvulling te zien van gracht 1 en gracht 2 die bij de aanleg van het kasteel deels vergraven werden - afbeelding 14

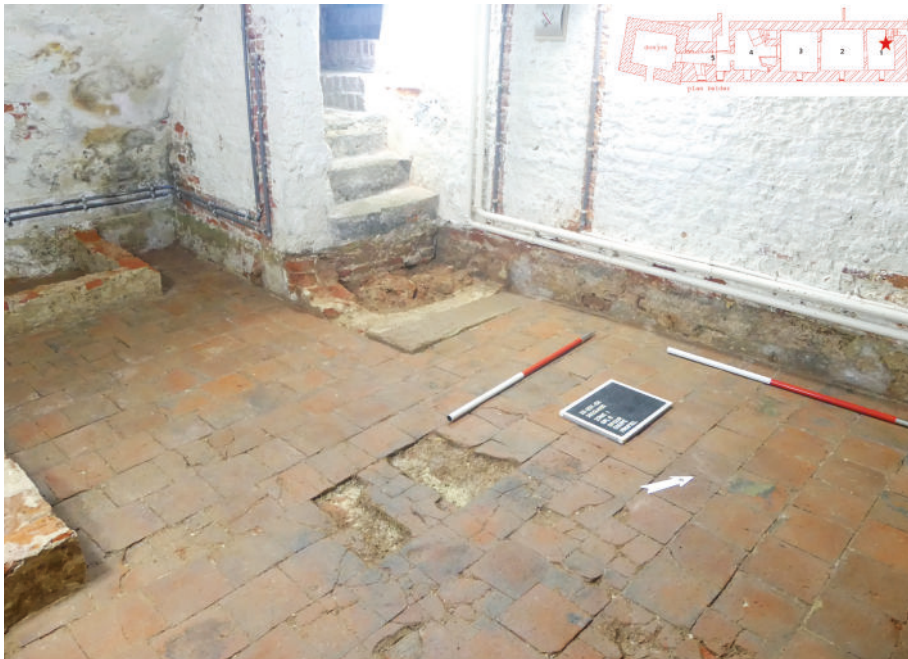
Een goed bewaard vloerniveau van plavuizen (vierkante tegels) in kelder 1 en een bijhorende oudere fase van de toegangstrap - afbeelding 15

Na het uitgraven van de ‘bouwput’ en het metsen van de keldermuren, hoogde men het niveau in de kelder op en legde men vloeren aan (afbeelding 15, 16 en 17). In verschillende delen van de kelders waren tot vijf chronologisch

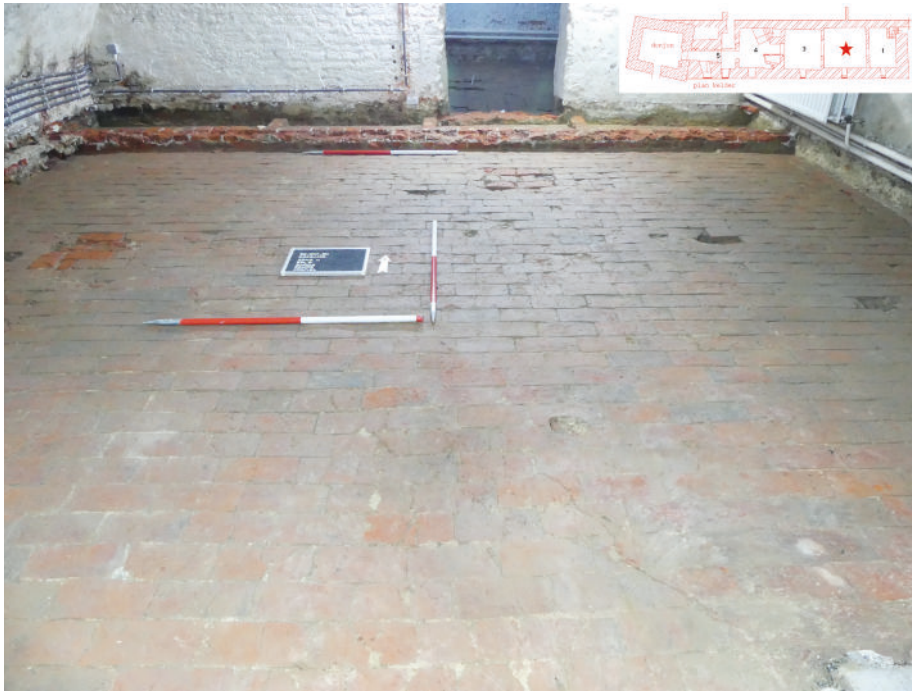
Een vloer van rechthoekige tegels in kelder 2 - afbeelding 16

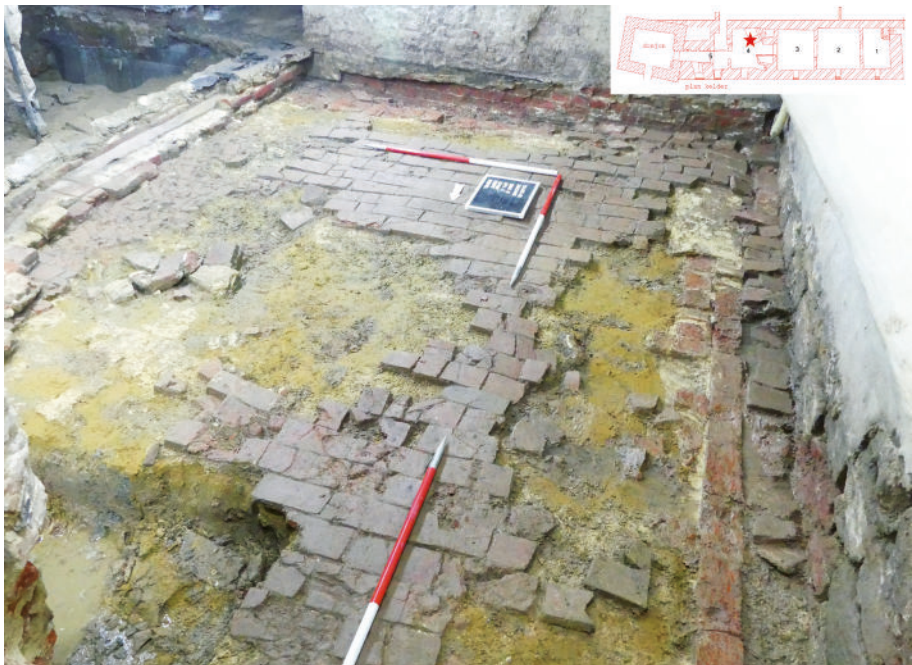
Een deels uitgebroken vloerniveau in kelder 4 met een bijhorende afvoergoot langs de keldermuur om het water van het nabije 'bronniveau' op te vangen. Centraal in de kelder bevindt zich nog een afvoergoot die bij een jonger vloerniveau hoort. Ook dit voerde het water af ter hoogte van het bronniveau vlakbij kelder 5 - afbeelding 17

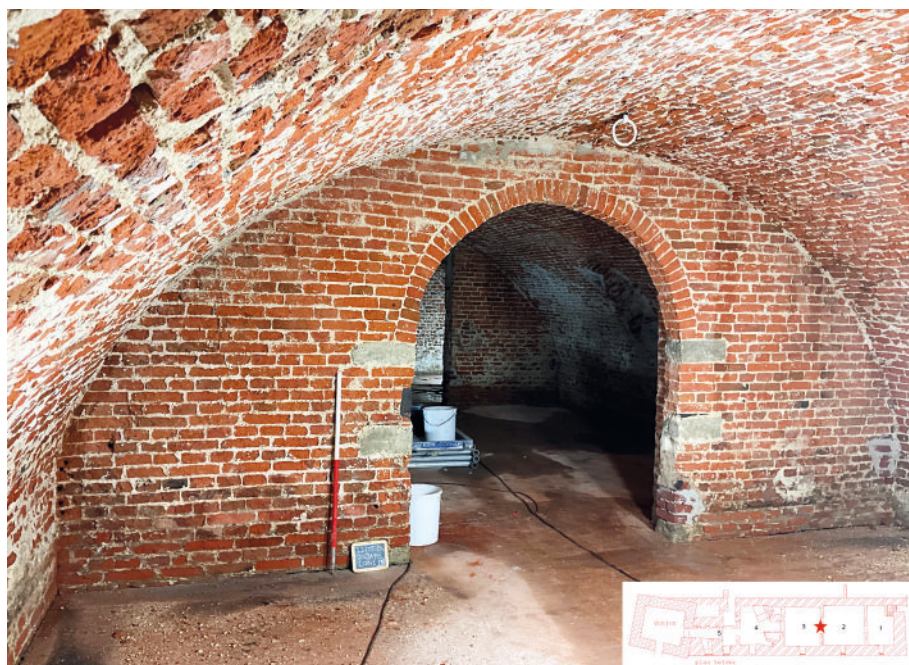
Zicht op kelder 3 met een bakstenen tongewelf en de doorgang naar kelder 2 in de vorm van een rondboog - afbeelding 18

De keldermuren zijn in baksteen (formaat 25-27x11,5-13x5,5-6,5cm) opgetrokken, enkel in kelder 4 en 5 is plaatselijk gebruik gemaakt van natuursteen in de fundering. Mogelijk gaat het om herbruikt bouw materiaal van gesloopte oudere gebouwen. Elk afzonderlijk keldercompartiment beschikt over een tongewelf en is met elkaar verbonden via een rondboog (afbeelding 18).

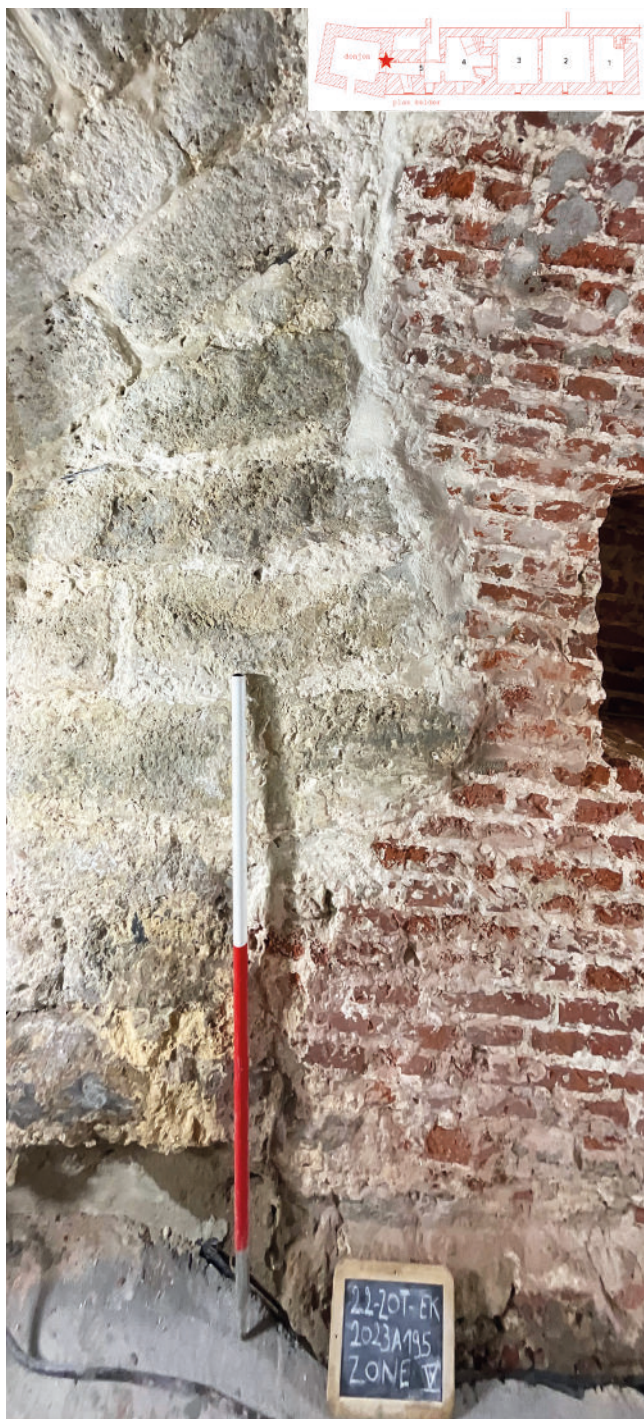
Aansluiting van de kasteelkelders (baksteen) op de deels weggebroken traptoren (natuursteen) van de donjon - afbeelding 19

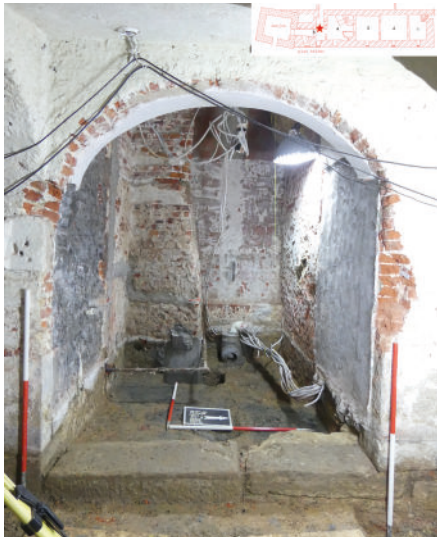
Zicht op de trap in kelder 5 die nagenoeg volledig uitgebroken is en verborgen zat in de sanitaire ruimte. De onderste trede is bewaard gebleven in de vorm van enkele grote blokken natuursteen - afbeelding 20

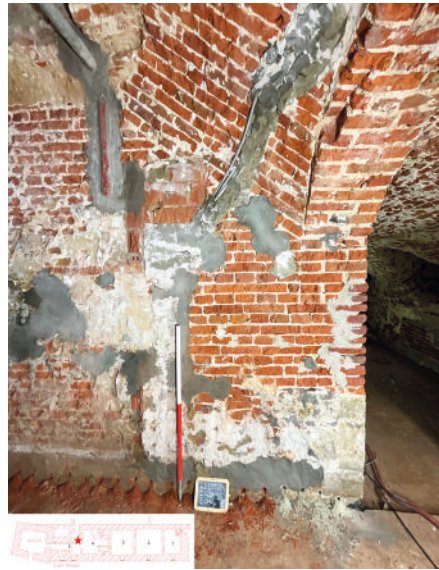
Zicht op de trap in kelder 5, na het verwijderen van een deel van de bepleistering is het omhoog lopende gewelf van het trapgat duidelijk te zien - afbeelding 21

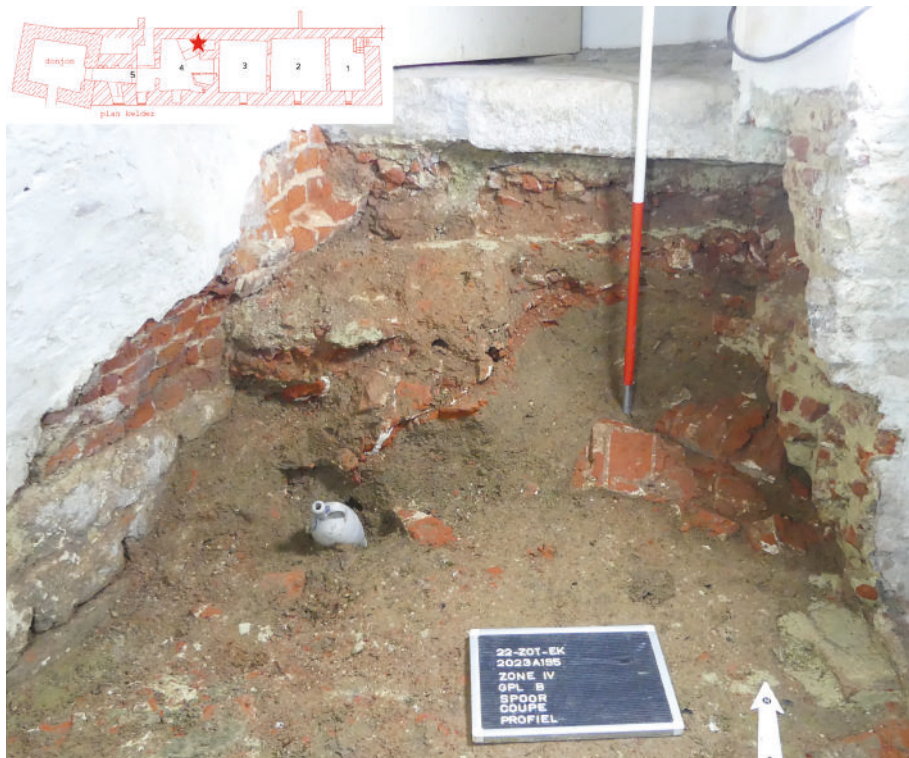
Een fraaie fles in steengoed onder de 18^{de}-eeuwse keldertrap in kelder 4 - afbeelding 22

Bij het ontmantelen van de westelijke keldertrap in kelder 4 kwam een fraaie, intacte fles in aardewerk aan het licht (afbeelding 22).

Ze is gemaakt in steengoed, afkomstig uit de regio van Westerwald (Rijnland, Duitsland) en dateert uit de 18^{de} eeuw. Heel kenmerkend is de grijze zoutglazuur en de kobaltblauwe versiering. De fles draagt op de schouder een stempel van een Grieks kruis met daarrond de letters 'CVRTRIER' (afbeelding 23). Dit verwijst naar het *Kurfürstentum Trier*, een van de zeven oorspronkelijke keurvorstendommen in het Heilig Roomse Rijk.

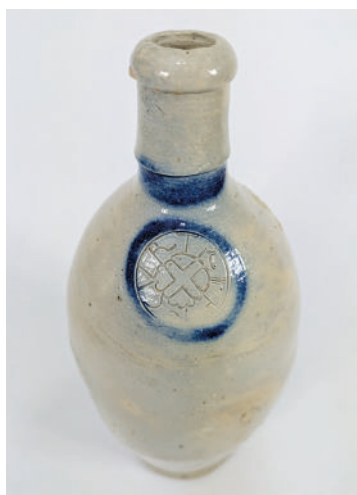
De stempel met het bronmerk op de schouder van de fles - afbeelding 23

Dit type van fles produceert men in de 18^{de} eeuw exclusief om bronwater te bottelen. De stempel op de fles refereert naar de bron waaruit het water afkomstig is en dient als een merk. Het bronmerk uit het Eg-

montkasteel toont aan dat deze fles wellicht mineraalwater van de bron Niederselters bevatte. Deze bron ligt in de Eifel, een vulkanische regio die zich grotendeels in het huidige Duitsland en de Belgische Oostkantons uitstrekt. De Seltersbronnen zijn gedurende de 18^{de} eeuw in grote hoeveelheden geëxploiteerd en verhandeld over heel Europa. Bronwater uit de Eifelstreek was in de 18^{de} en 19^{de} eeuw bijzonder populair omwille van de geneeskrachtige kwaliteiten die men eraan toekende.
