VELZEKE RUDDERSHOVE – N46 NOTA

NOTA PROEFPUTTENONDERZOEK - 2023F320
VERSLAG VAN RESULTATEN
ARNE VEBRUGGE, KATLEEN COUCHEZ EN SIGRID KLINKENBORG

Velzeke Ruddershove – Heraanleg wegenis + riolering N46 + enkele zijstraten - nota (proefputtenonderzoek)
Projectcode: 2023F320
Projectnaam: 23-V-R-N46
Identificatie bekrachtigde archeologienota: ID 26373
SOLVA Archeologierapport nr. 289

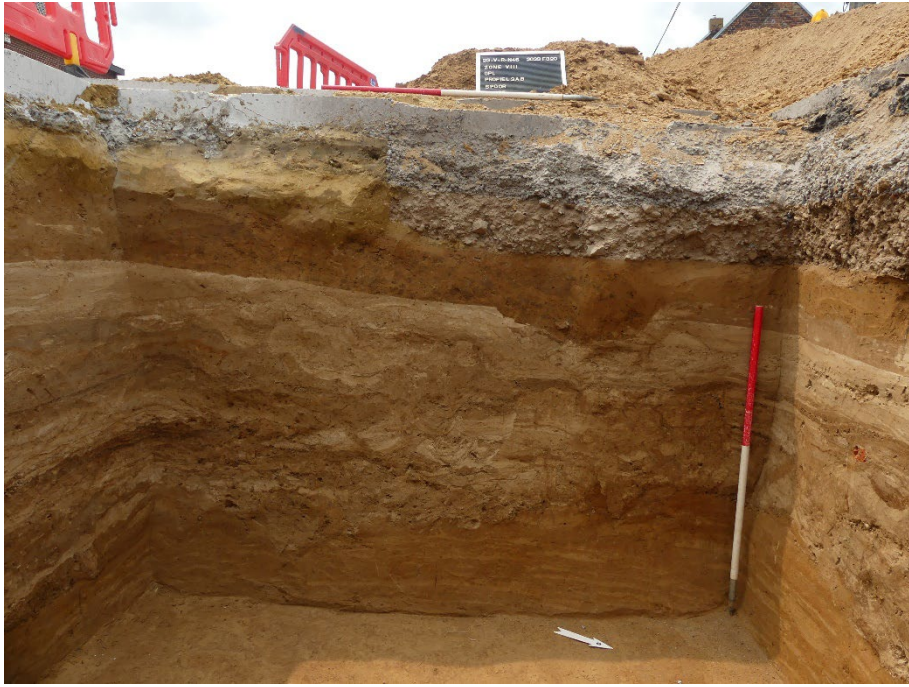
De erosiegraad kan gemeten worden aan de hand van het niveau van de ontkalkingsgrens, vastgesteld door een waterstofchloride-test. De ontkalkingsgrens in deze proefput was waar te nemen via een boring op een hoogte van 50,49 m TAW. Dit betekent dat dit om een vrij volledig profiel gaat, gezien het huidige maaiveld zich op 4 m boven de waargenomen ontkalkingsgrens bevindt, wat gangbaar is voor bodems met weinig erosie. Het huidige wegdek van de Provinciebaan bevindt zich op dezelfde hoogte als de omliggende percelen. Toch heeft er erosie plaatsgevonden binnen het tracé van de postmiddeleeuwse onverharde wegen. Maar er is evenveel nieuwe grond aangevoerd, zodat het niveau gelijk bleef met het huidige maaiveld. De ligging lager op de helling heeft ervoor gezorgd dat hier minder hellingserosie plaats vond.

Foto 1 Profiel 2 in proefput 8.

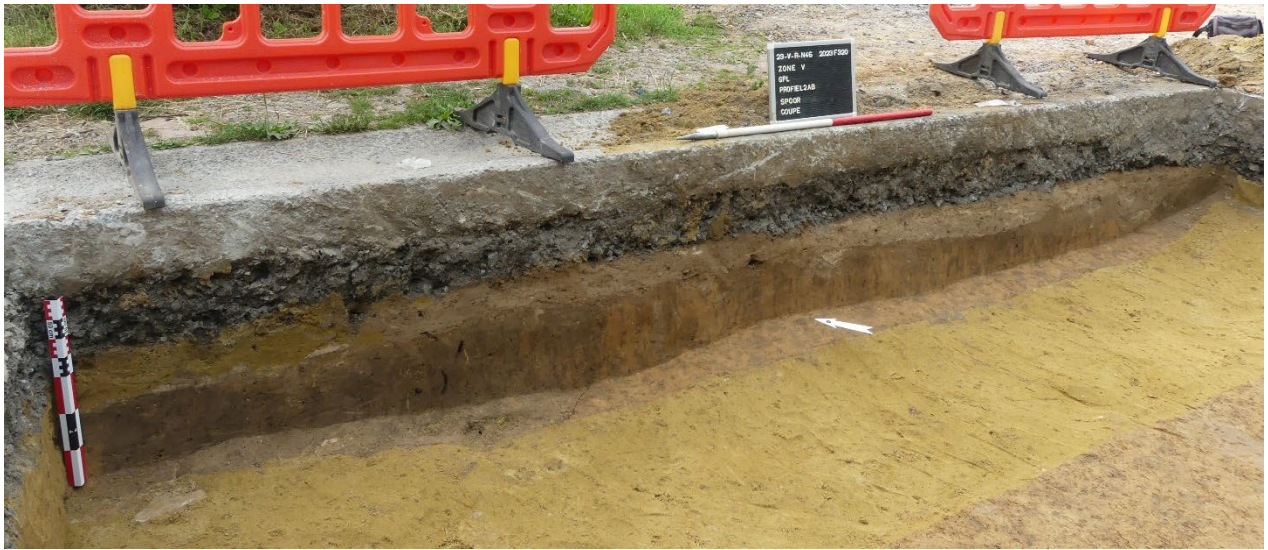
Onder het huidige wegdek werd in proefput 5 een onverhard postmiddeleeuws wegtracé (V-4) aangetroffen, tot rond 45 cm diep onder het huidige loopvlak. Daaronder teken zich Romeinse sporen af in de moederbodem.

Foto 2 Profiel 2 in proefput 5.

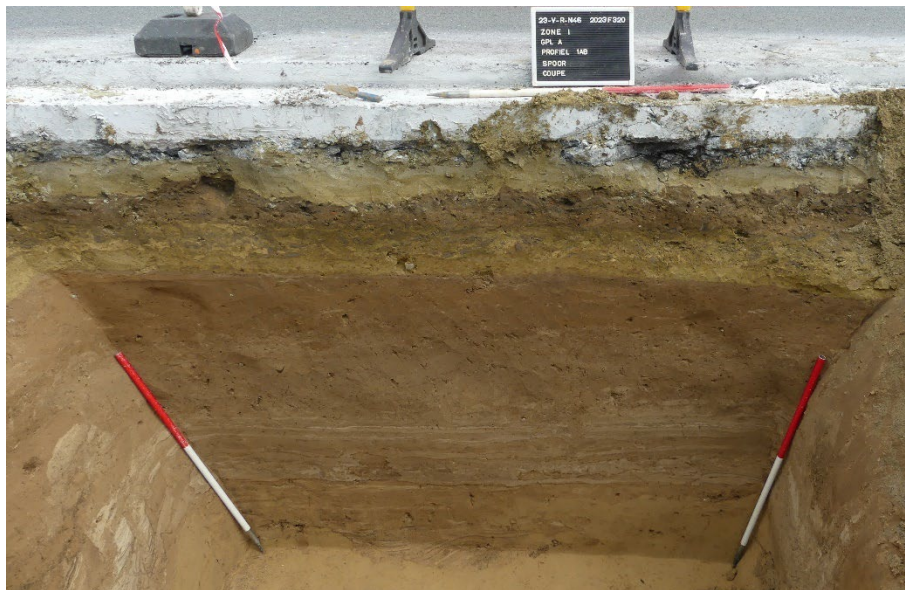
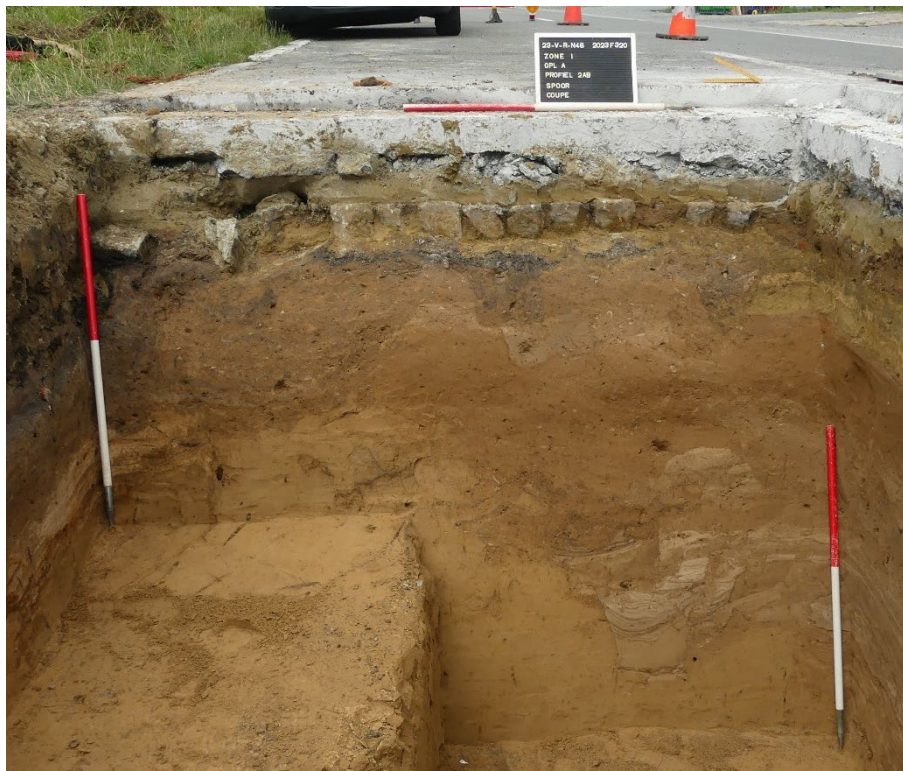
Figuur 8 Profiel in proefput 1.

Foto 3 Profiel 1 in proefput 1.

Figuur 9 Profiel 2 in proefput 1.

Foto 4 Profiel 2 in proefput 1.

Deze profielen werd onderzocht en beschreven door Jari Mikkelsen en Femke Germonpré volgens de richtlijnen van de bodemhandleiding. Het rapport is te vinden in **bijlage 2**.

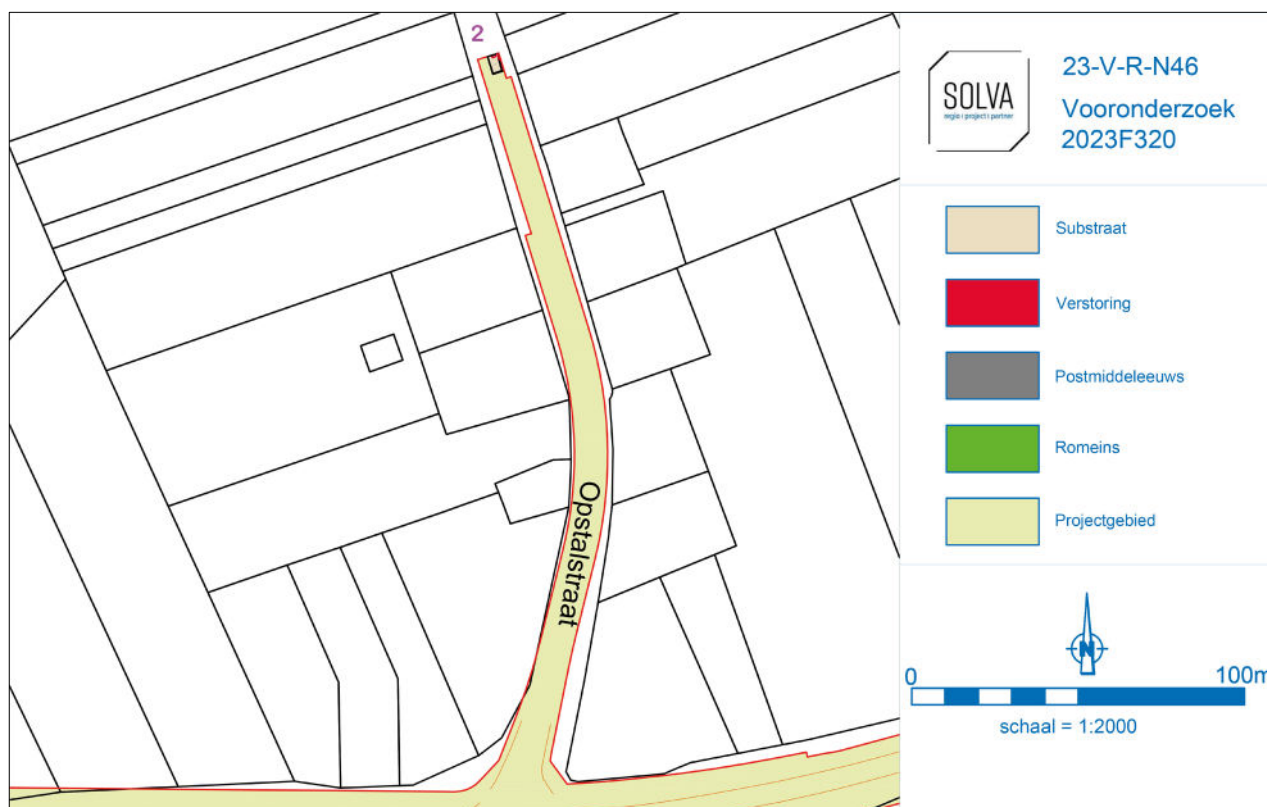
Figuur 12 Situering van proefput 2.

De proefput is gelegen in het uiterste noorden van het projectgebied ter hoogte van de Opstalstraat huisnummer 13. De put is gelegen ter hoogte van de oostelijke rijvak.

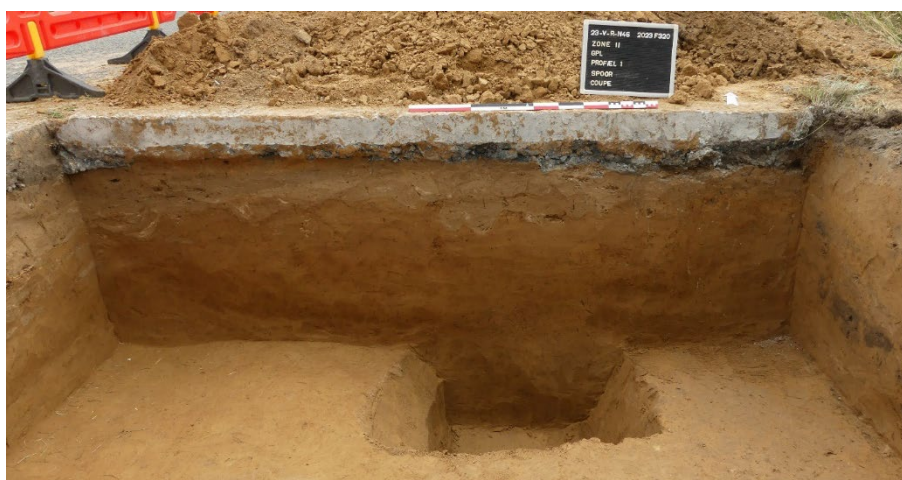
De verstoringsdiepte van de verharding van de huidige wegenis, samen met de onverharde postmiddeleeuwse wegenis, bedraagt in deze proefput min. 0,45 m en max. 0,67 m diep onder het huidige oppervlak.

Foto 5 Profiel 1 in proefput 2.

Figuur 14 Profiel 1 in proefput 2.

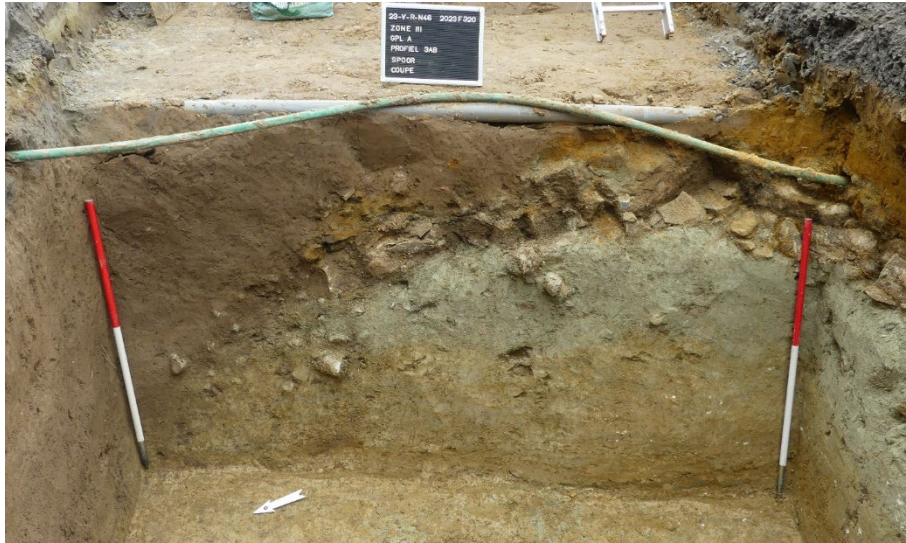
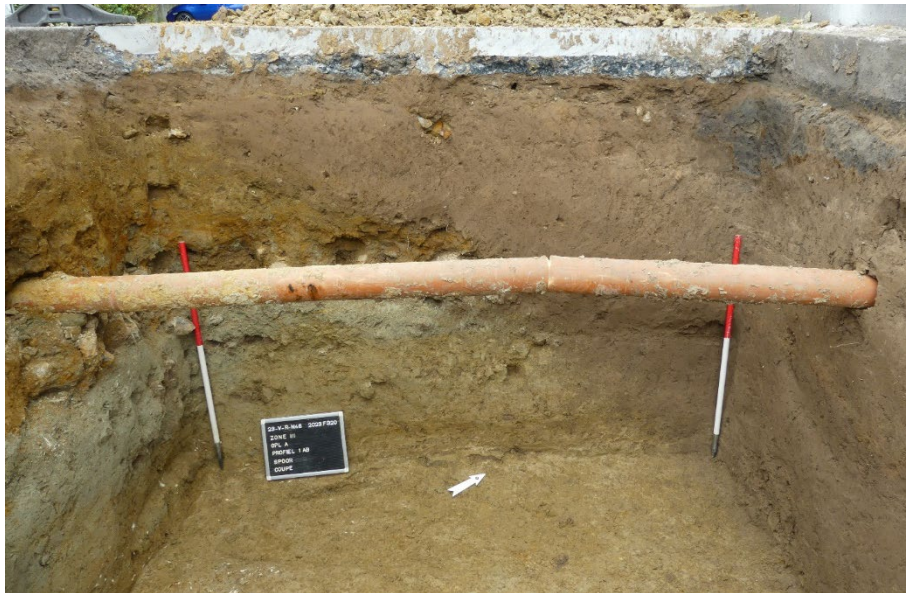
De verstoringsdiepte van de verharding van de huidige wegnis, samen met de diepte van een vermoedelijk ontginningskuil, bedraagt in deze proefput min. 0,33 m en max. 2,2 m diep onder het huidige oppervlak.

Foto 6 Profiel 3 in proefput 3.

Foto 7 Profiel 1 in proefput 3.

Figuur 17 Profiel 1 in proefput 3.

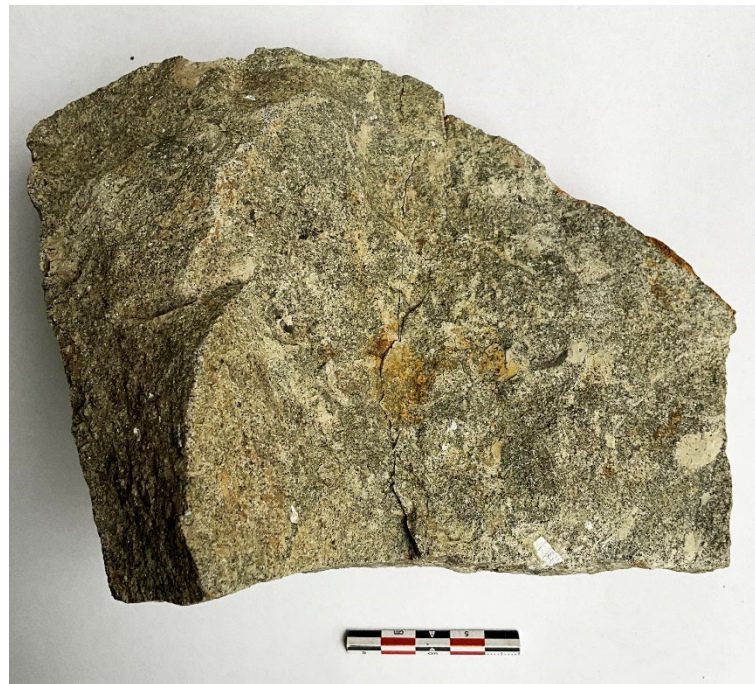
Foto 8 Staalname van steenbank III-6.

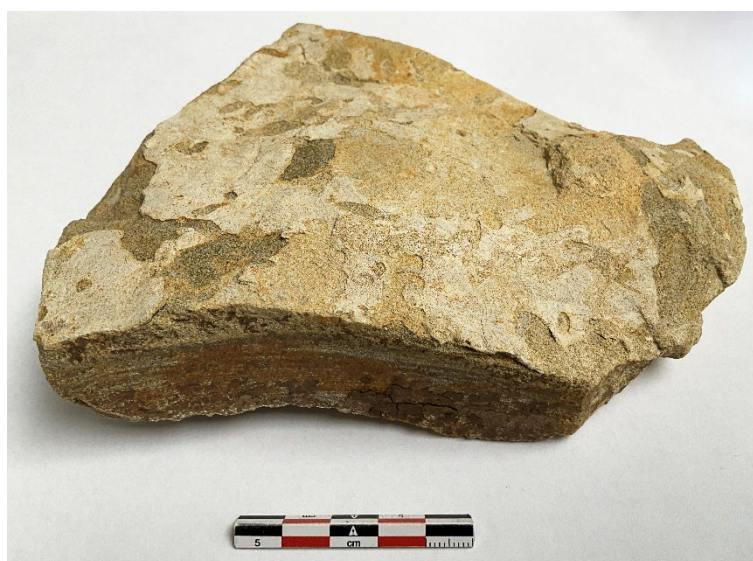
Foto 9 Staalname van steenbank III-4.

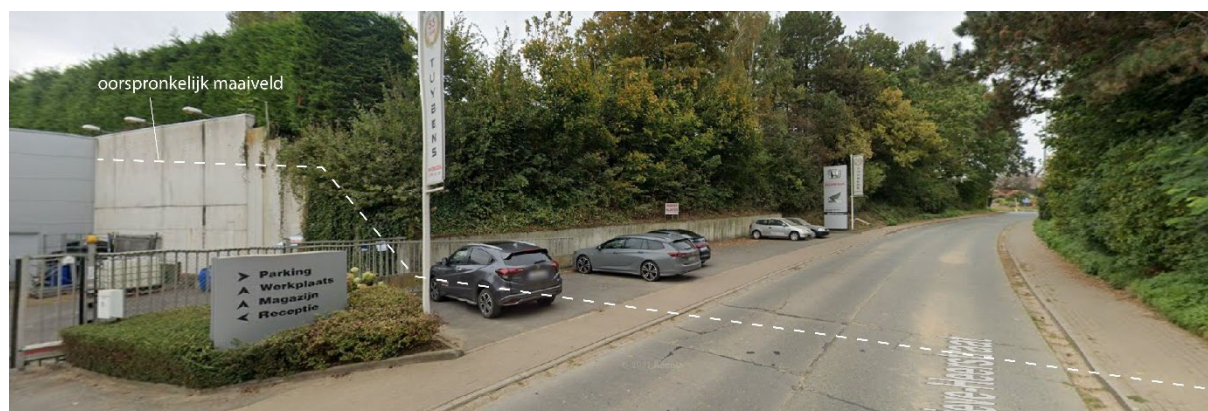
De erosiegraad kan ook gemeten worden op basis van het huidige niveauverschil van de baan en de omliggende percelen. Het maaiveld boven de westelijke en oostelijke taluds die de Lieve Heerstraat flankeren, bevindt zich naar schatting zo'n 4 à 5 m boven het niveau van de huidige rijbaan.

Foto 10 Zicht naar het noorden in de Lieve Heerstraat. Op de foto is de westelijke talud te zien met de aanduiding van het oorspronkelijke maaiveld (google.maps, geraadpleegd op 20/07/2023).

Gezien de Lieve Heerstraat zijn oorsprong in de (post)middeleeuwen heeft, vond het grootste deel van de erosie pas plaats na de Romeinse periode. Hierdoor valt de aanwezigheid van sporen uit de Romeinse periode uit te sluiten. Enkel de diepere delen van waterputten kunnen hier eventueel nog bewaard zijn, maar dan ook enkel ter hoogte op het noordelijke deel van de straat, gezien het zuidelijke deel volgens de huidige stand van kennis, al buiten de Romeinse nederzetting valt.

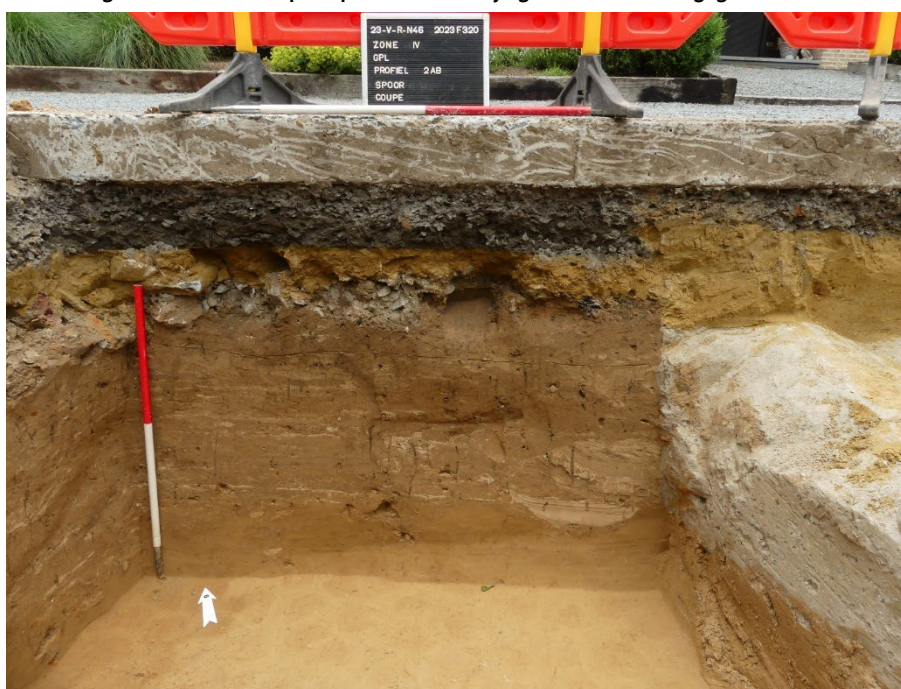
De verstoringdiepte van de verharding van de huidige wegenis, samen met een pakket colluvium en de onverharde postmiddeleeuwse wegenis, bedraagt in deze proefput min. 0,82 m en max. 1,78 m diep onder het huidige oppervlak.

Figuur 19 Profiel 2 in proefput 4. De rode lijn geeft de ont kalkingsgrens weer.

Foto 11 Deel van profiel 2 in proefput 4.

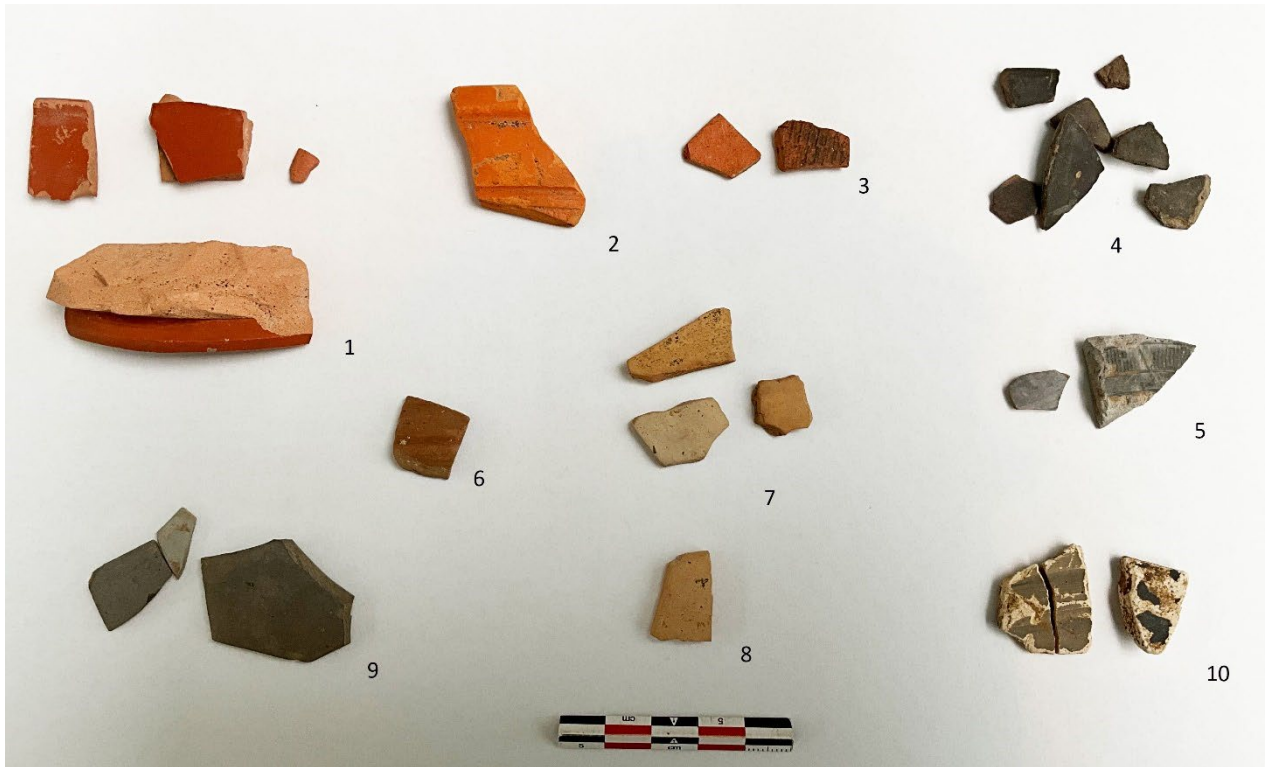
Foto 12 Fijne waar afkomstig uit IV-1.

Tot de fijne waar behoort : 4 fragmenten Zuid-Gallische *terra sigillata* (o.a. mogelijk een randje van een Drag. 33 en een standring) (**foto 12:1**); een fragment Centraal-Gallische *terra sigillata* (randje van een Drag. 37?) (**foto 12:2**); 2 stukjes *terra rubra* ((**foto 12:3**); 12 stukjes *terra nigra* (**foto 12:4**) waaronder Champagnewaar (**foto 12:5**) en zeepwaar (**foto 12:9**); een mogelijk stukje gebronsd aardewerk (**foto 12:6**) waarvan de glimmerlaag niet meer aanwezig is; 4 stukjes zeepwaar (**foto 12:7**) waarvan één fragment een versiering vertoont (lijntjes VVVV) (**foto 12:8**). Ten slotte zijn ook nog 3 scherfjes geverfde waar (Neder-Rijnproductie) aanwezig (**foto 12:10**).

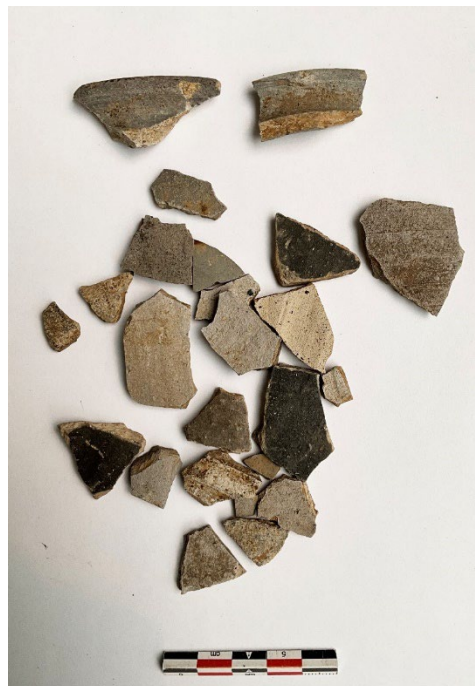
Foto 13 Noord-Franse waar uit IV-1.

Tot de gewone waar behoort een fragment van een Dressel 20-amfoor, 3 stukjes *mortaria*, 3 fragmentjes kruikwaar en 14 fragmenten gedraaid oxiderend gebakken aardewerk. 81 scherven behoren tot de groep van het gedraaid reducerend gebakken aardewerk (o.a. *commune fine sombre*, een rand van een beker en van een deksel). Een vrij groot aandeel is te bestempelen als Noord-Franse waar (26 fragmenten van de 81) (**foto 13**). Ten slotte zijn er ook 7 fragmenten van *dolia* (?) en 15 stuks handgevormd aardewerk.

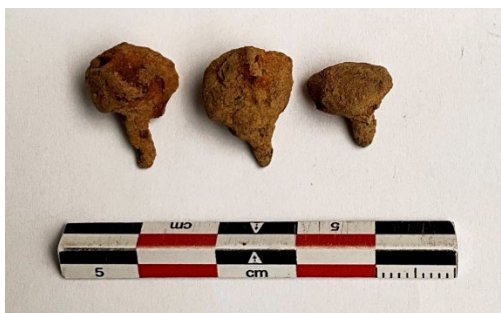
Foto 14 Schoenspijkers uit IV-1.

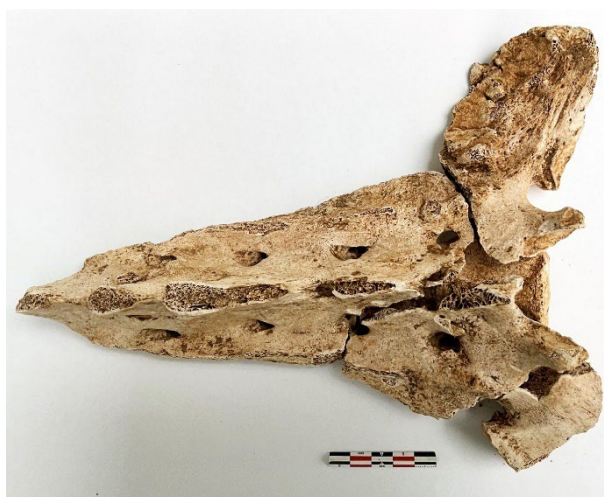
Foto 15 Dierlijk bot uit IV-1.

In dezelfde laag werd ook postmiddeleeuws aardewerk gevonden (5 stuks rood lokaal gedraaid), dierlijk bot (vermoedelijk een fragment van een bekken van een paard (**foto 15**) en een onderkaak van een varken (**foto 16**)), 2 stuks van een *tegula* en 2 fragmenten van daktegels en 43 fragmentjes natuursteen. Er werden ook 74 (kleine) fragmenten ijzer ingezameld, waaronder vooral nagels en enkele schoenspijkers (**foto 14**) (n:3). Ten slotte werd ook een stukje van een koperen of bronzen speldje gevonden en 2 metaalslakken.

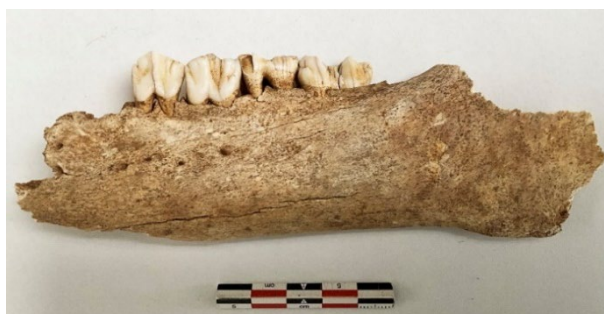
Foto 16 Dierlijk bot uit IV-1.

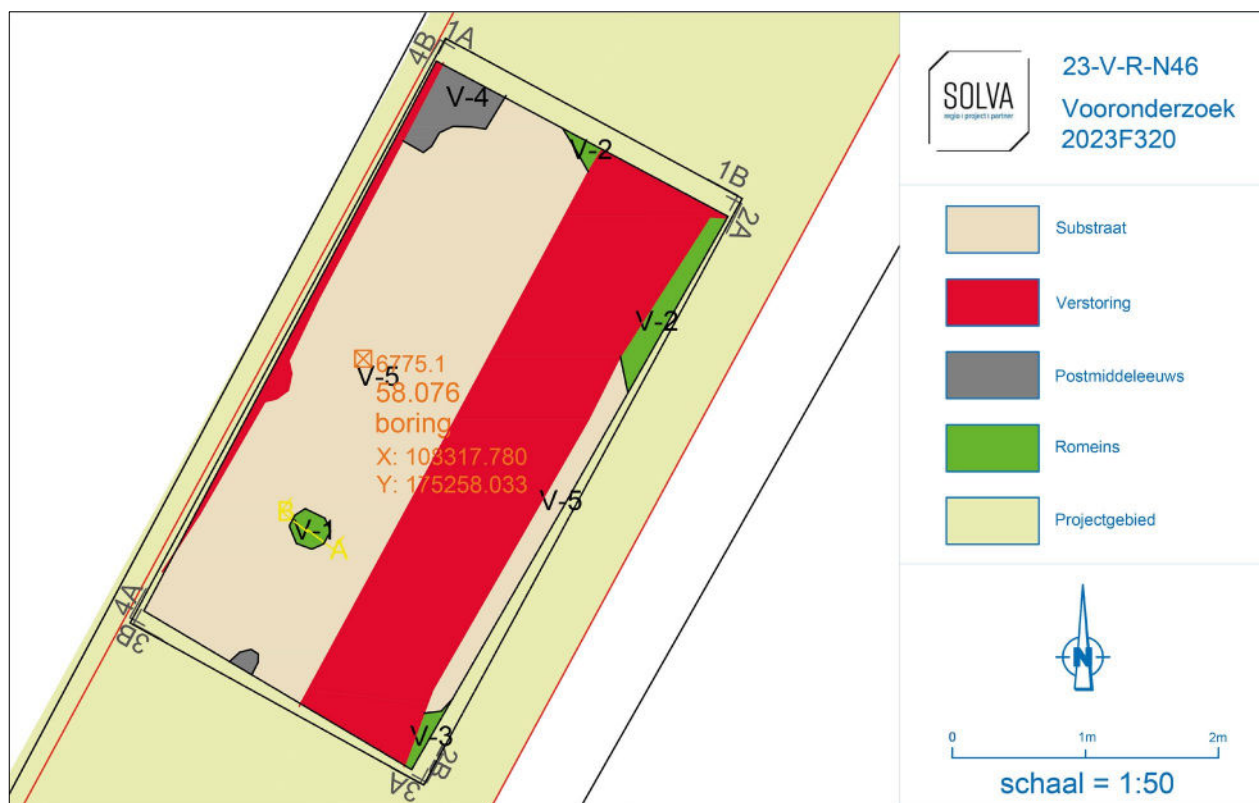
Er werd laagsgewijs verdiept tot het niveau waarop Romeinse sporen in het grondvlak zichtbaar werden.

Figuur 20 Grondplan van proefput 5.

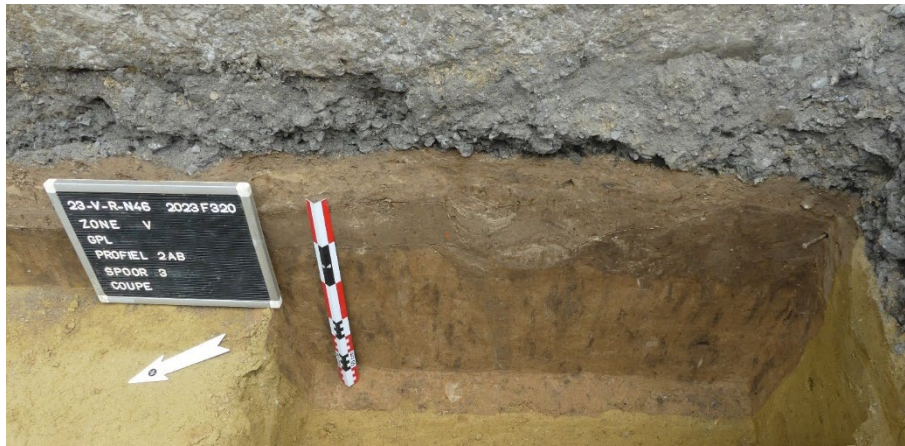
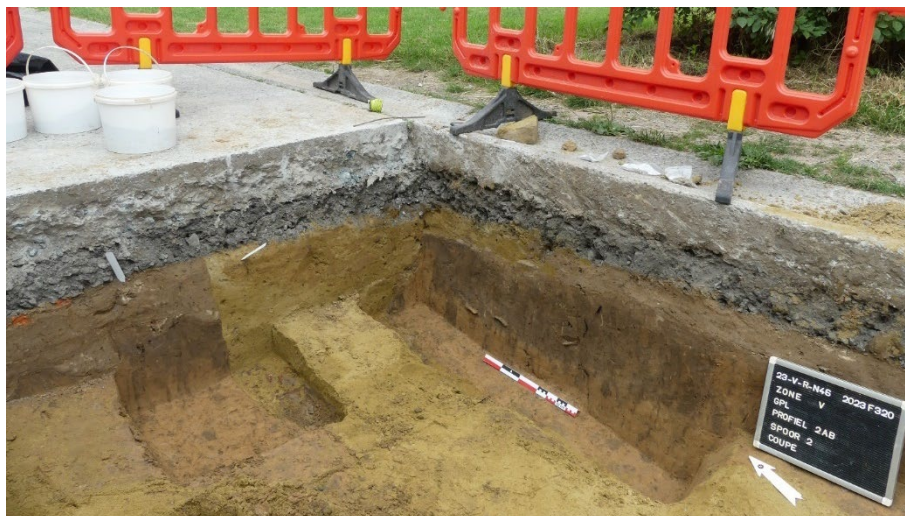
Het paalpoor was nog 30 cm breed bewaard en 10 cm diep (= 79 cm diep onder huidige maaiveld). Kuilen V-2 en V-3 waren voor het grootste gedeelte verstoord door de aanleg sleuf van de recente nutsleiding. Kuil V-2 was max. 38 cm diep (= 84 cm onder het huidige maaiveld) bewaard onder het postmiddeleeuwse wegtracé, kuil V-3 nog 20 cm diep (= 60 cm diep onder het huidige maaiveld). Laag V-6 was slechts enkele centimeters bewaard onder V-4 waardoor het niet duidelijk was of het om een laag of de restant van een kuil gaat. De sporen hebben een vrij homogene donkergrijze vulling.

Foto 17 Kuil V-3 op profiel 2.

Foto 18 Kuil V-2 op de profielen 1 en 2.

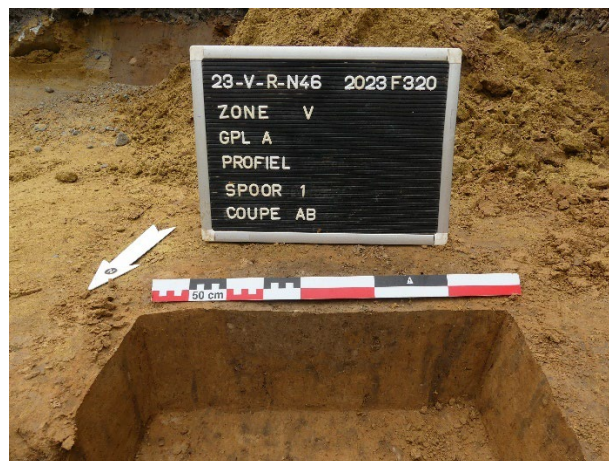
Foto 19 Coupe op V-1.

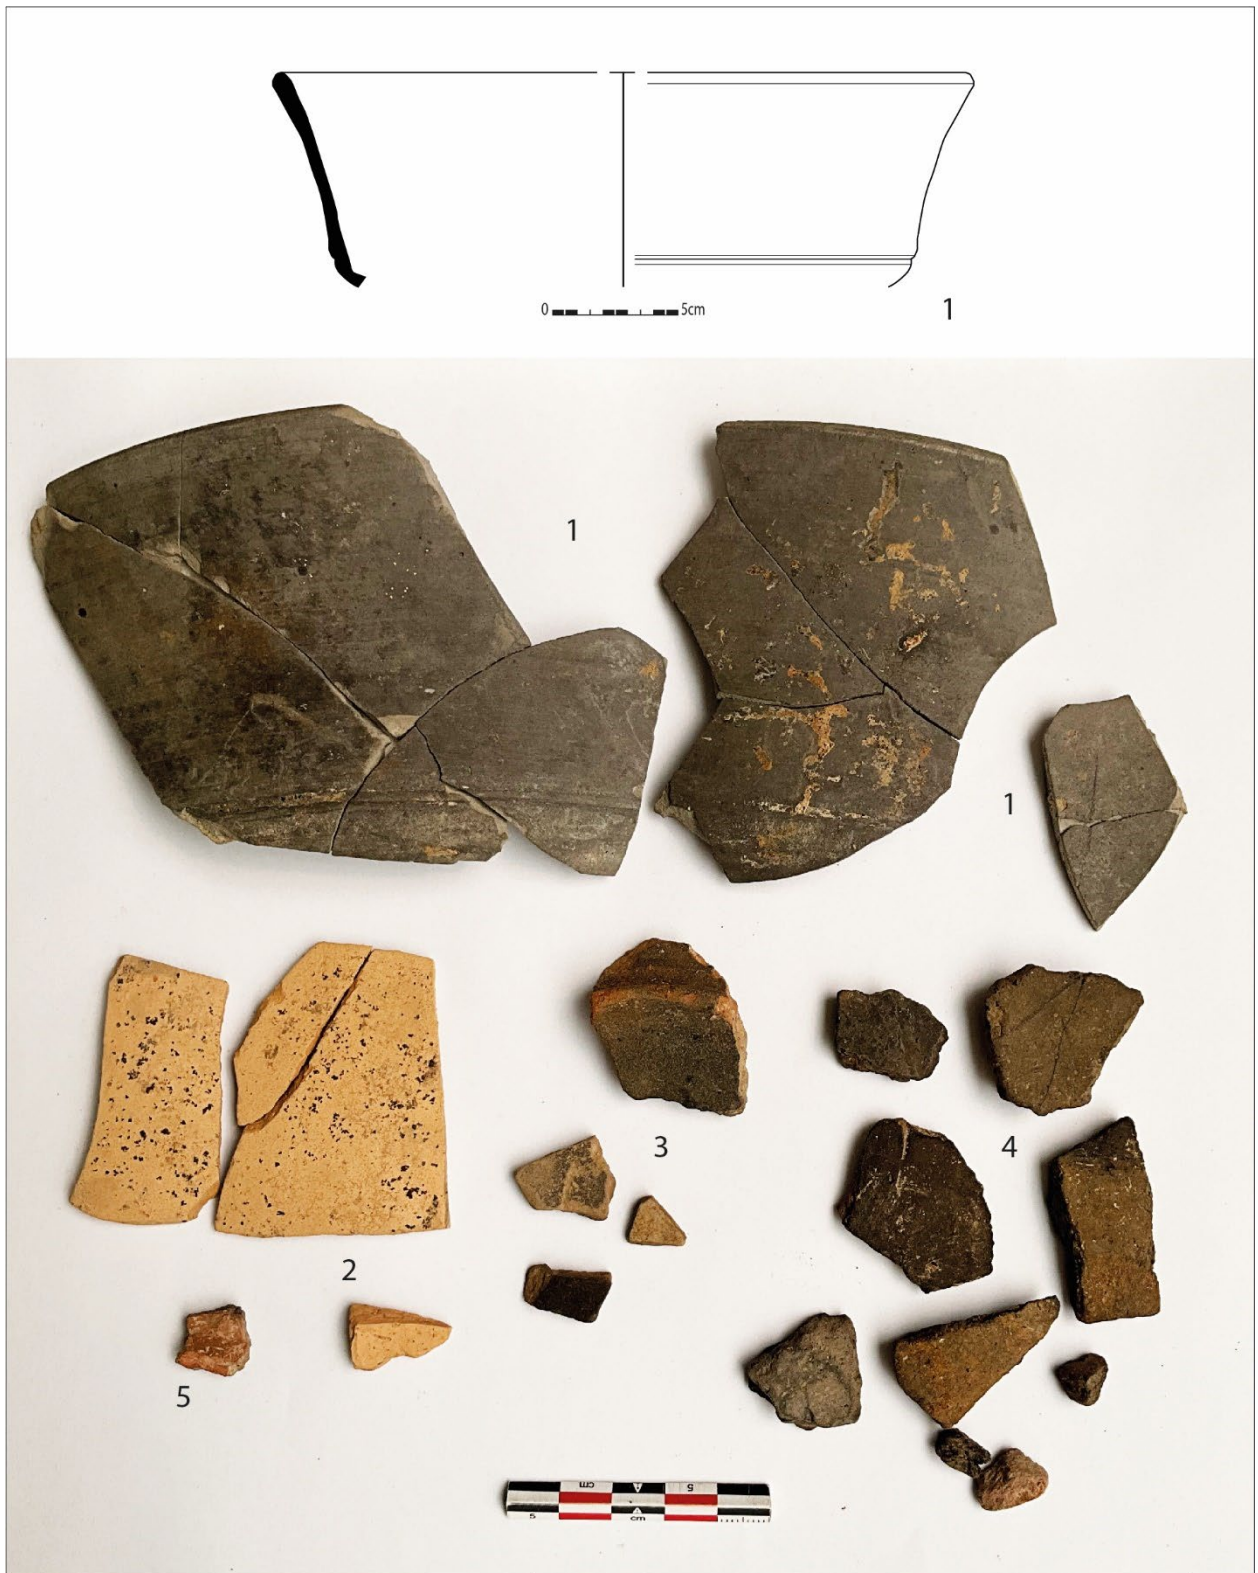
Foto 20 Vondstmateriaal uit V-2.

Kuil V-2 leverde 28 Romeinse scherven op: 3 fragmenten kruikwaar (**foto 20:2**), 1 fragment gedraaid oxiderend gebakken aardewerk, 14 fragmenten gedraaid reducerend gebakken aardewerk (**foto 20:3**), waarvan 10 fragmenten van eenzelfde kom met een geglad oppervlak en een groeflijn op de overgang naar de bodem (**foto 20:1**), 9 stukjes handgevormd aardewerk (**foto 20:4**) en 1 fragmentje technisch aardewerk (**foto 20:5**). Verder leverde de kuil ook nog een zeer klein fragment verbrand bot op, 3 fragmenten verbrande leem, 5 stukjes ijzer en een natuursteen. Er werd verder ook nog een houtskoolstaal genomen uit de vulling.

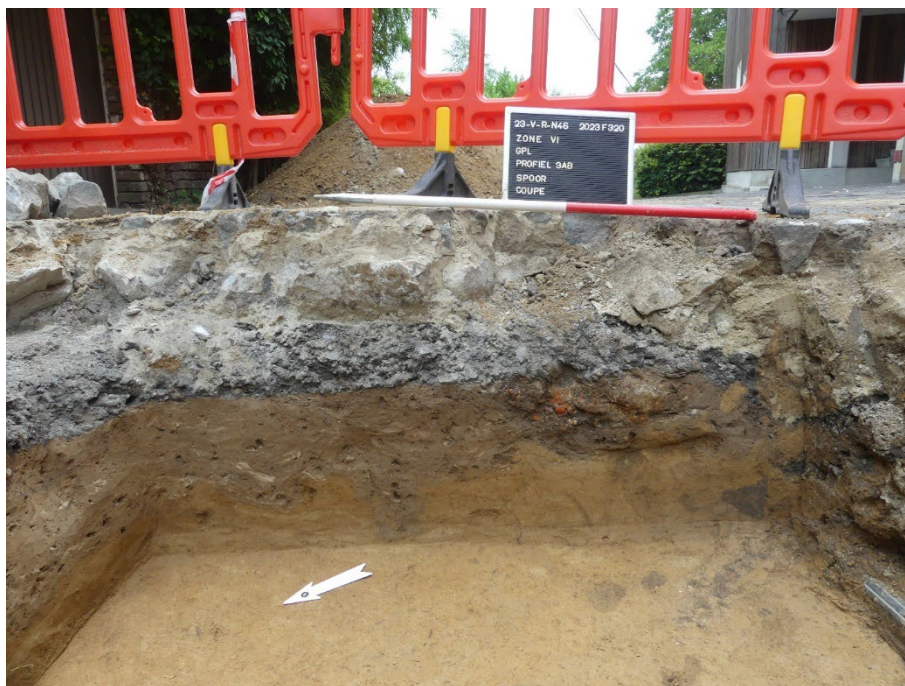
De verstoringdiepte van de verharding van de huidige wegenis, samen met de onverharde postmiddeleeuwse wegenis, bedraagt in deze proefput min. 0,52 m en max. 0,86 m diep onder het huidige oppervlak.

Figuur 24 Profiel 3 in proefput 6.

Foto 21 Profiel 3AB in proefput 6.

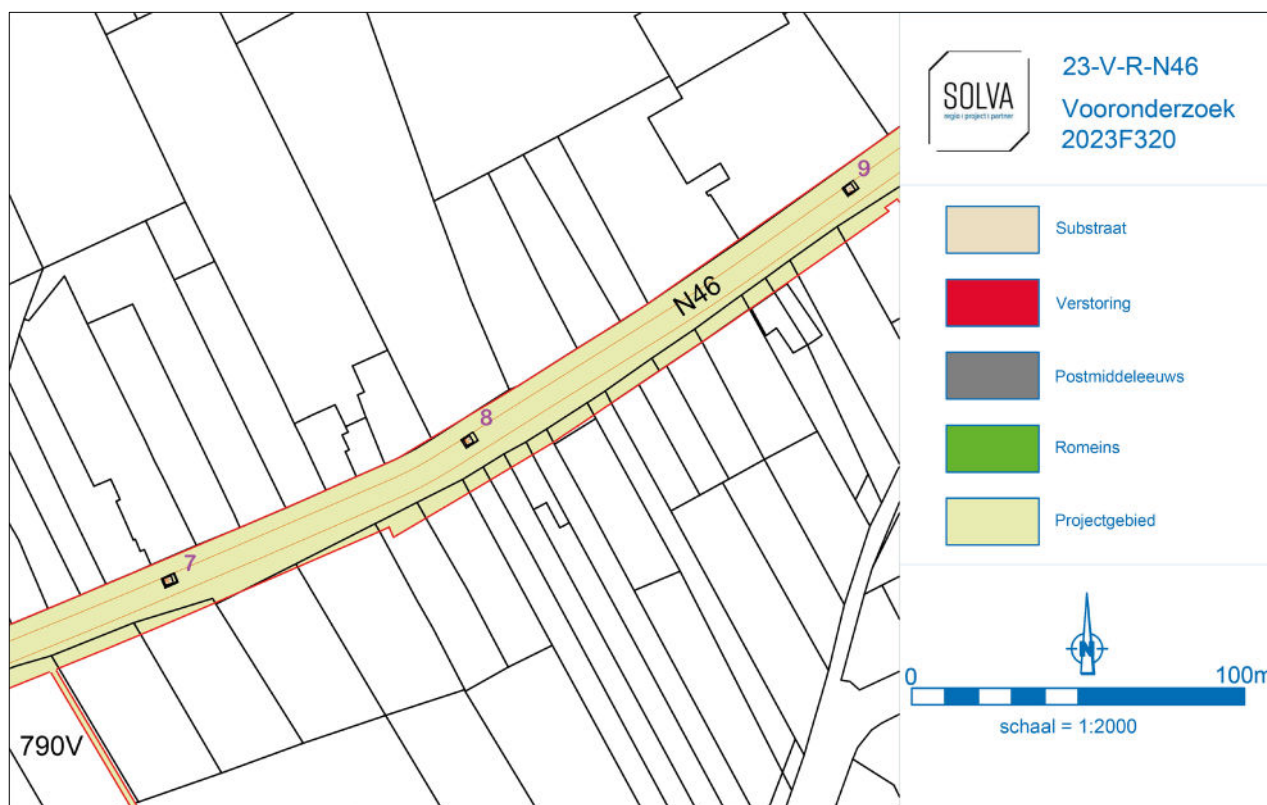
Figuur 25 Situering van proefputten 7, 8 en 9.

De proefput bevindt zich op de Provinciebaan (N46) ter hoogte van huisnummer 229, onder het noordelijke rijvak.

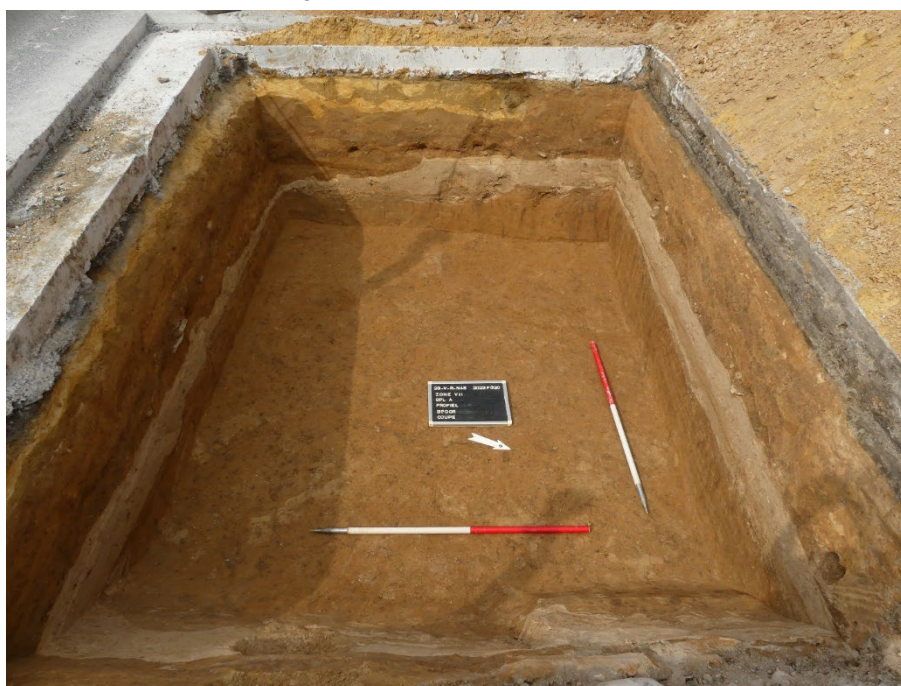
De proefput werd laagsgewijs overal verdiept tot in de moederbodem.

Figuur 26 Grondplan van proefput 7.

Foto 22 Proefput 7.

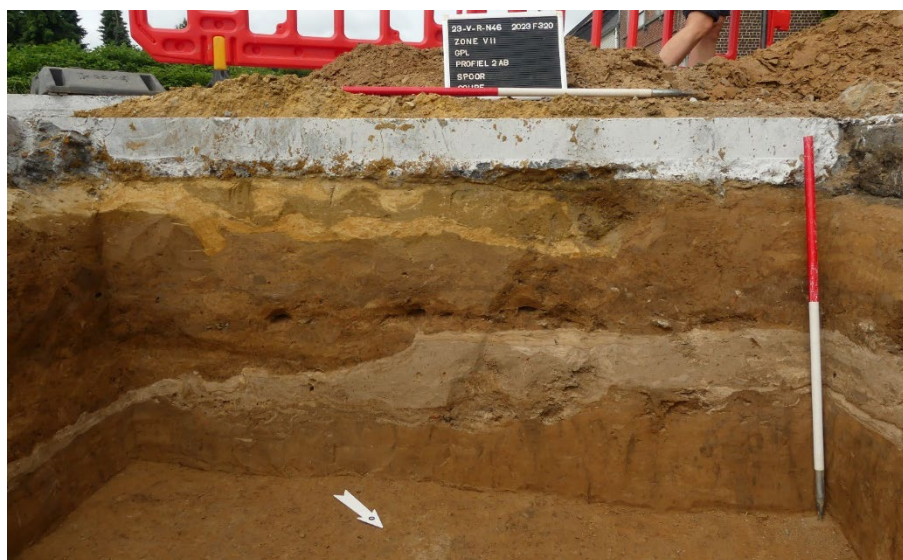
De verstoringsdiepte van de verharding van de huidige wegenis, samen met de onverharde postmiddeleeuwse wegenis, bedraagt in deze proefput min. 0,8 m en max. 0,96 m diep onder het huidige oppervlak.

Foto 23 Profiel 2 in proefput 7.

Figuur 27 Profiel 2 in proefput 7.

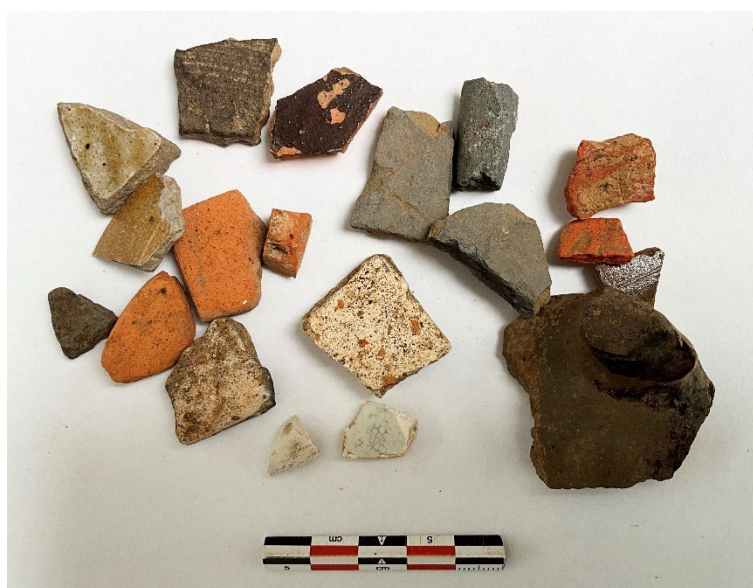
Foto 24 Vondsten uit laag VII-1.

Uit laag VII-1 zijn 18 scherven afkomstig (**foto 24**): het betreft 8 postmiddeleeuwse scherven, 4 middeleeuwse scherven en 6 Romeinse. Tot de postmiddeleeuwse vondsten behoort onder meer steengoed met engobe/zoutglazuur. Bij de middeleeuwse vondsten is de poot van een grape te herkennen. Bij de Romeinse vondsten gaat het om wat kuikwaar, Romeins (?) gedraaid reducerend gebakken aardewerk (o.a. kamversiering) en een mogelijk 2 stukjes van *dolia*. Daarnaast kwamen ook nog een koperen postmiddeleeuwse kwartmunt, een 17^{de} / 18^{de} eeuwse knoop, een fragment van een ketel van een pijpje en een baksteen fragment aan het licht. Laag 1 is het op één na oudste bewaarde wegtracé. Onder laag VII-1 is nog een dunne laag (VII-6) aanwezig die eerder een samenstelling is van dierengallerijen, erosiegeulen en karrensporen is.

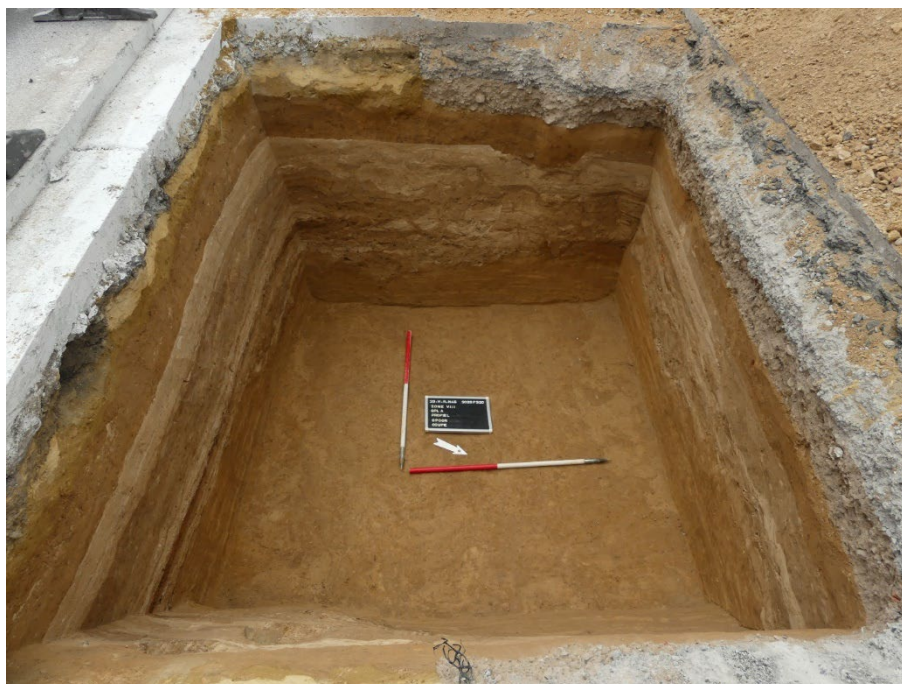
De proefput werd laagsgewijs overal verdiept tot in de moederbodem.

Figuur 28 Grondplan van proefput 8.

Foto 26 Proefput 8.

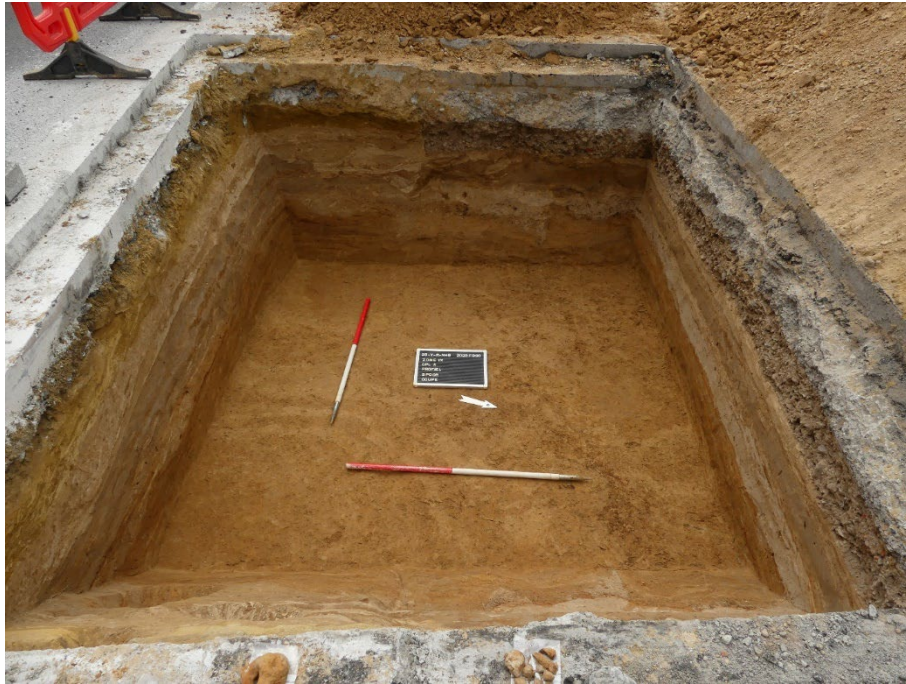
De proefput werd laagsgewijs overal verdiept tot in de moederbodem.

Figuur 29 Grondplan van proefput 9.

Foto 27 Proefput 9.

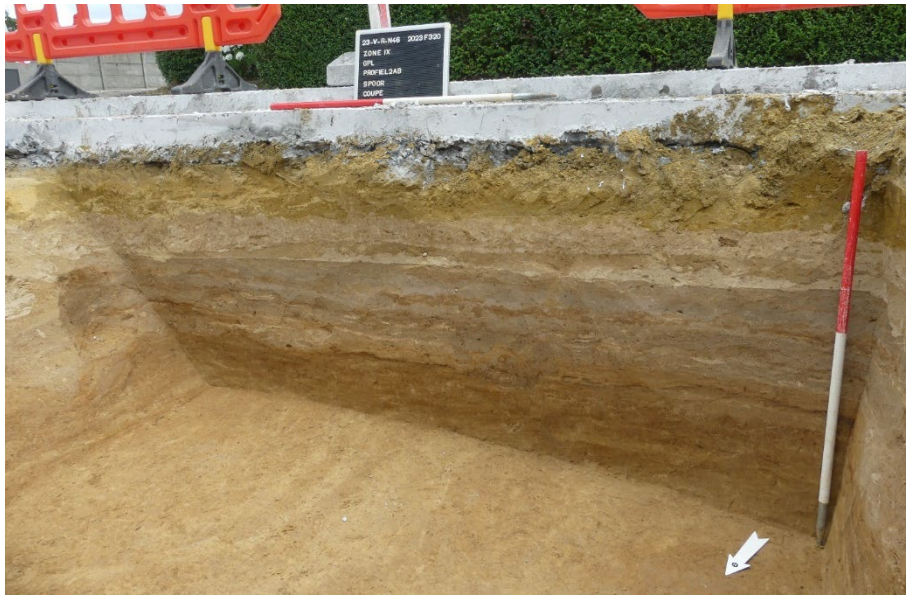
Foto 28 Profiel 1 in proefput 9.

In het noordelijke deel van de put een recente verbreding van de Provinciebaan te herkennen. De fundering voor deze extra betonstrook reikt iets dieper dan de fundering van het centrale weggedeelte, en werd opgevuld met gravé (pakket van ca. 40 cm dik). In het westelijke deel van de put was onder de huidige verharding van de Provinciebaan het uitbraakspoor van de oude kasseiweg zichtbaar. Daaronder zijn postmiddeleeuwse onverharde wegen te herkennen. Daaronder is de moederbodem te zien. De verstoringdiepte van de verharding van de huidige wegenis, samen met de onverharde postmiddeleeuwse wegenis, bedraagt in deze proefput min. 0,97 m en max. 1,03 m diep onder het huidige oppervlak.

Foto 29 Profiel 2 in proefput 9.

Figuur 30 Profiel 1 in proefput 9.

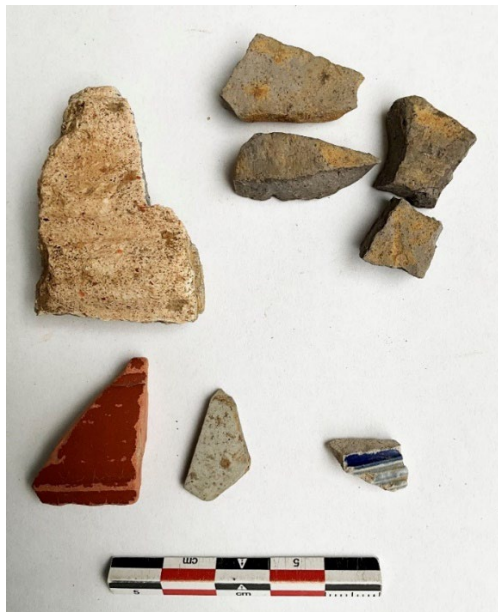
Foto 30 Vondsten uit proefput 9.

Uit de lagen van de postmiddeleeuwse wegtracés (IX-2/3/4) zijn 15 scherven (**foto 30**) ingezameld, waarvan ongeveer de helft in de Romeinse periode te situeren is : het gaat om 1 scherf *terra nigra* met rolstempelversiering, 2 fragmenten zuid-Gallische *terra sigillata* (o.a. Drag. 18), 1 fragment centraal-Gallische *terra sigillata* (stuk van een standring), 1 stukje kruikwaar, 1 fragment gedraaid reducerend gebakken aardewerk, 1 fragment van een *dolium* en 1 fragment handgevormd oxiderend gebakken aardewerk (ook mogelijk van een *dolium*). Daarnaast zijn twee scherven middeleeuws aardewerk aanwezig, beide grijs lokaal gedraaid; alsook een stukje Westerwald-steengoed en rood lokaal aardewerk uit de post-middeleeuwen. Een fragment van een vloertegel en een ijzeren haak maken het ensemble volledig. Er zijn ook enkele fragmenten houtskool ingezameld. Het gaat opnieuw om een vrij heterogene groep, dat algemeen in de post-middeleeuwen te situeren is, maar waarin toch ook een grote component ouder materiaal aanwezig is.

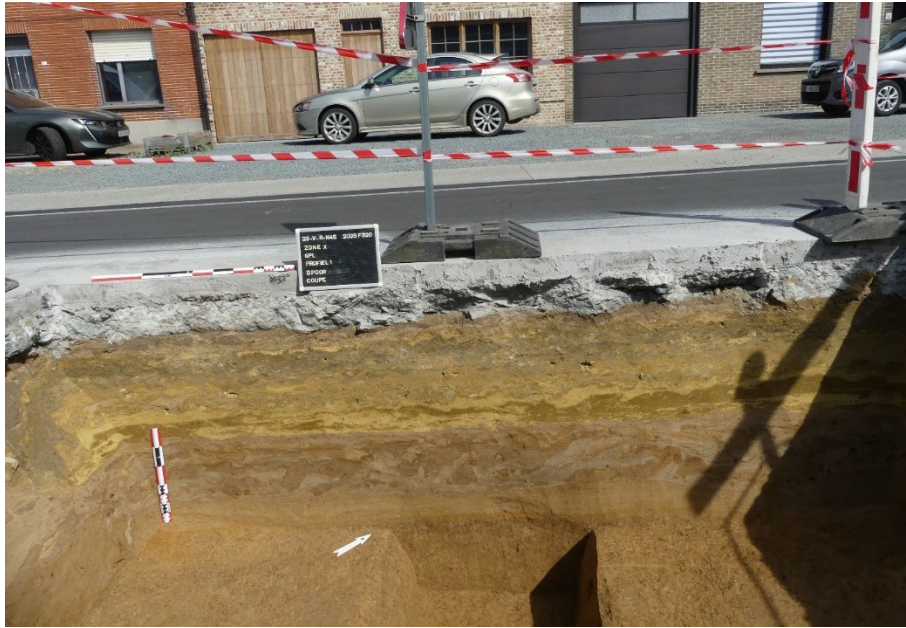
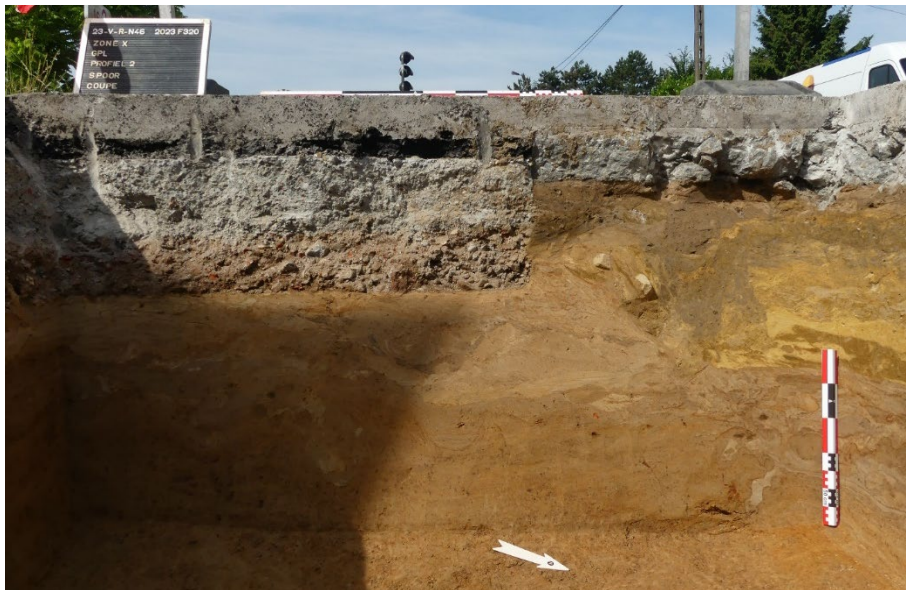
In het zuidelijke deel van de put is een recente verbreding van de Provinciebaan te herkennen. De fundering voor deze extra betonstrook reikt iets dieper dan de fundering van het centrale weggedeelte, en werd opgevuld met gravé (pakket van ca. 40 cm dik). In het noordelijke deel van de put was onder de huidige verharding van de Provinciebaan het uitbraakspoor van de oude kasseiweg zichtbaar. Daaronder zijn postmiddeleeuwse onverharde wegen te herkennen. Daaronder is de moederbodem te zien.

Foto 31 Profiel 1 in proefput 10.

Foto 32 Profiel 2 in proefput 10.

Figuur 33 Profiel 2 in proefput 10.
