VELZEKE RUDDERSHOVE – N46 NOTA

NOTA PROEFPUTTENONDERZOEK - 2023F320
VERSLAG VAN RESULTATEN
ARNE VEBRUGGE, KATLEEN COUCHEZ EN SIGRID KLINKENBORG

Velzeke Ruddershove – Heraanleg wegenis + riolering N46 + enkele zijstraten - nota (proefputtenonderzoek)
Projectcode: 2023F320
Projectnaam: 23-V-R-N46
Identificatie bekrachtigde archeologienota: ID 26373
SOLVA Archeologierapport nr. 289

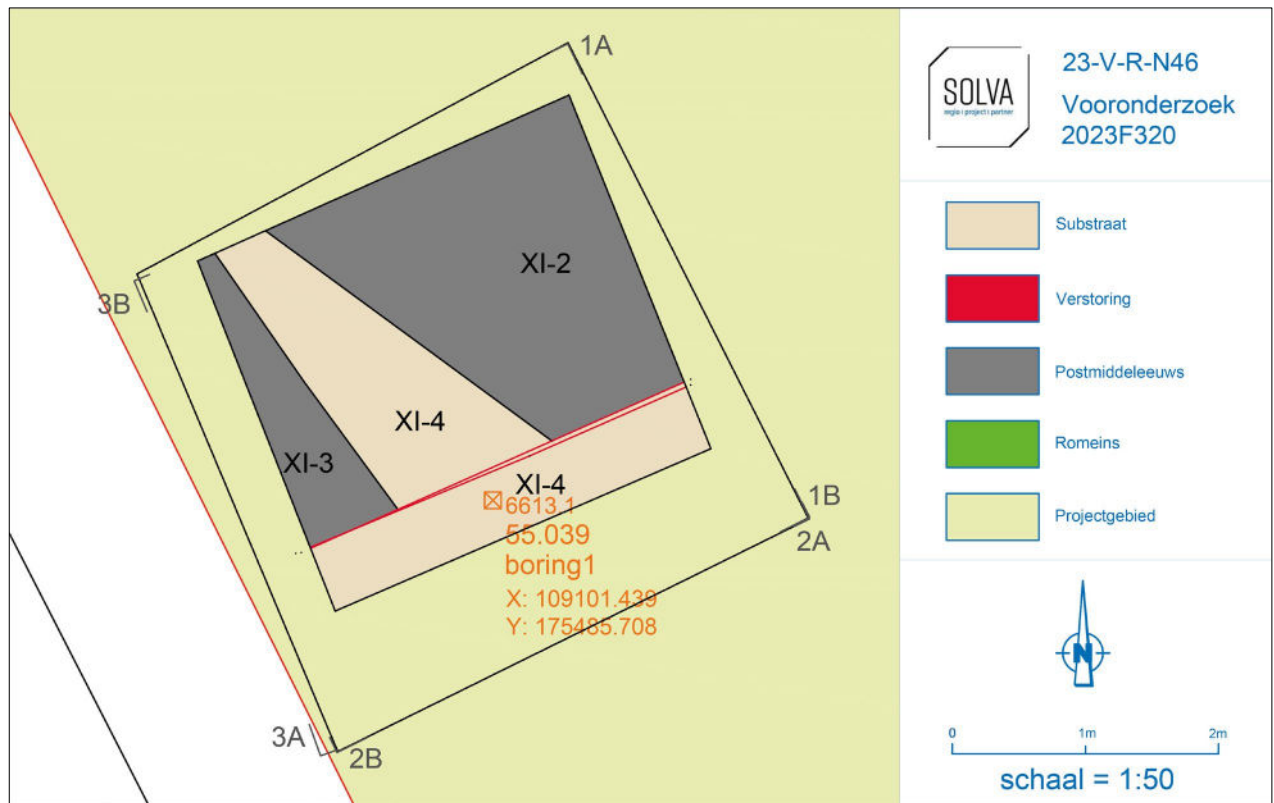
Er zijn twee vrij recente diepe uitgravingen gebeurd ter hoogte van de proefput (XI-2 en XI-3). Aan de zuidelijke rand van de put werd verdiept tot onder deze sporen in de moederbodem. Tussen de sporen was ook een strook moederbodem zichtbaar.

Figuur 35 Grondplan van proefput 11.

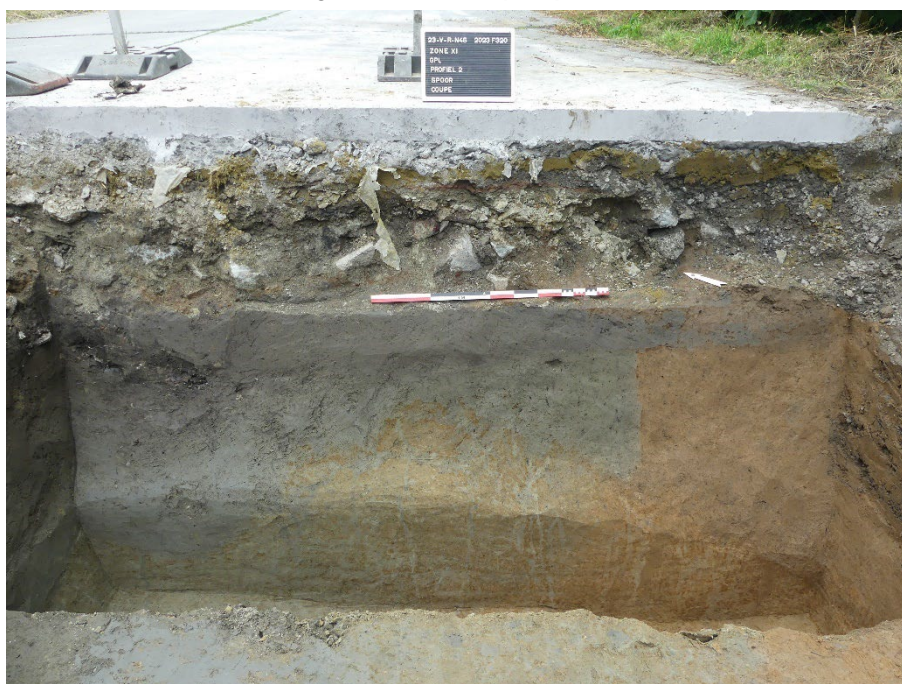
Onder het huidige asfalt bevindt zich een funderingslaag van opgebroken asfalt/beton van de oudere baan. Daaronder bevindt zich ook een recente laag (XI-1). Onder deze laag dagzoomt de moederbodem op een klein stukje binnen de proefput. De meeste andere zones zijn verstoord door uitgravingen XI-3 en XI-2, die starten onder XI-1. Op basis van de vulling wordt ook een datering in de post-middeleeuwen vermoed. Mogelijk gaat het om recente en opgevulde leemwinningsputten. Op basis van de proefput kon niet afgeleid worden hoe groot deze verstoringen zijn. Indien er geen leemwinningsputten aanwezig zijn, is de moederbodem zichtbaar vanaf een minimale diepte van 1,3 m onder het huidige loopvlak.

Figuur 36 Profiel 1 in proefput 11.

Foto 33 Profiel 1 in proefput 11.

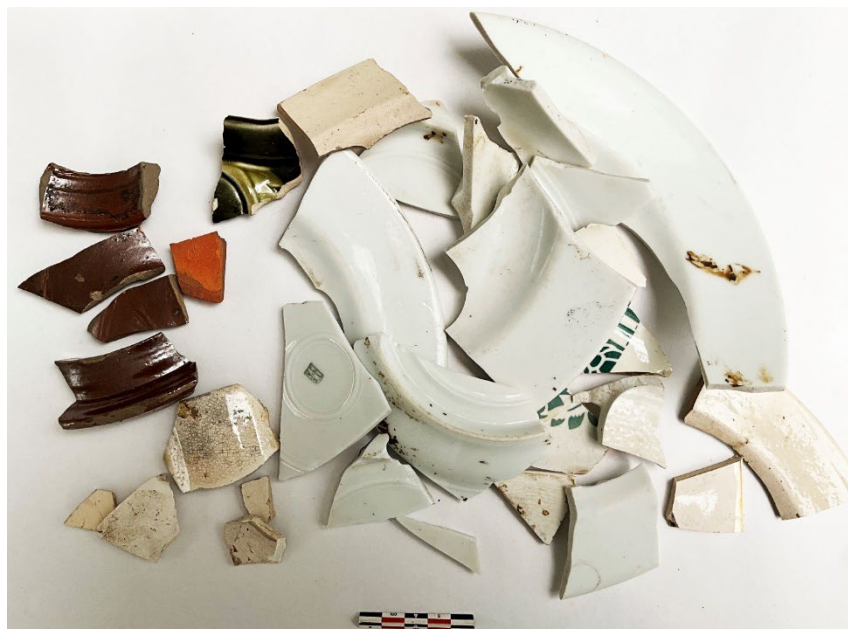
Foto 34 Vondsten uit proefput XI-1.

Uit XI-1 is postmiddeleeuws glas (schaal, vensterglas, fles, drinkglas), metaal (scharnier, bestek) en aardewerk afkomstig. Het aardewerk bestaat uit industrieel steengoed (bord, koffiekop), een fragment van een bloempot en steengoed met engobe/zoutglazuur. In de vulling kwam nog ander materiaal voor zoals leer, papier, balpen, kroonkurk, wandtegels, etc... die niet zijn ingezameld. Ook laag XI-2 leverde een fragment ijzer op uit de postmiddeleeuwen. De uitgravingen zijn dus recent gebeurd.

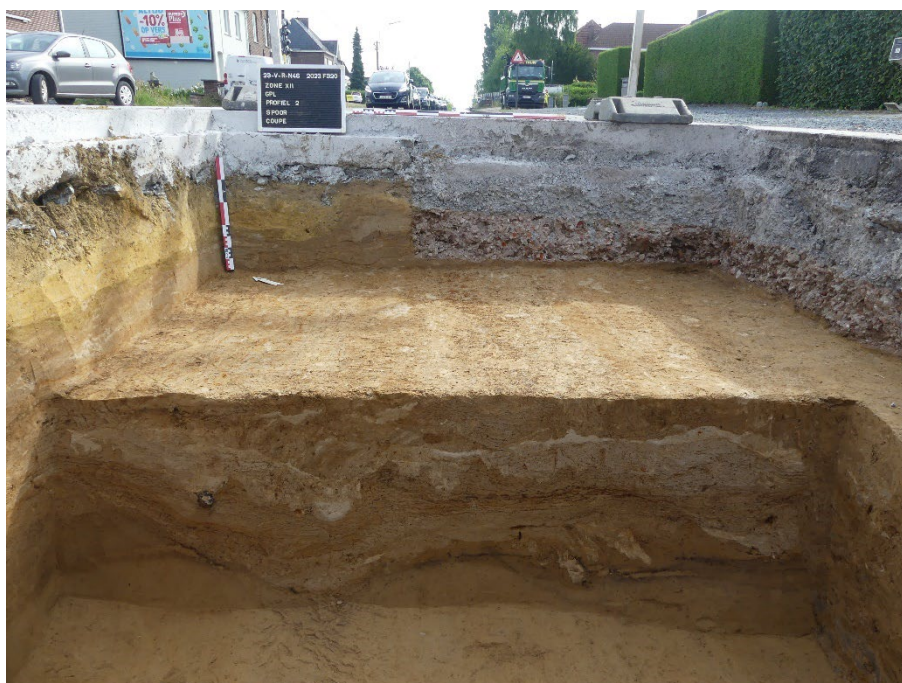
verharding van de Provinciebaan het uitbraakspoor van de oude kasseiweg zichtbaar (XII-2). Daaronder zijn postmiddeleeuwse onverharde wegen te herkennen (XII-1). Daaronder is de moederbodem te zien. Laag XII-3 is de ontcalcite zandleem, XII-4 is de kalkrijke zandleem.

Figuur 38 Profiel 2 in proefput 12.

Figuur 39 Profiel 2 in proefput 12.

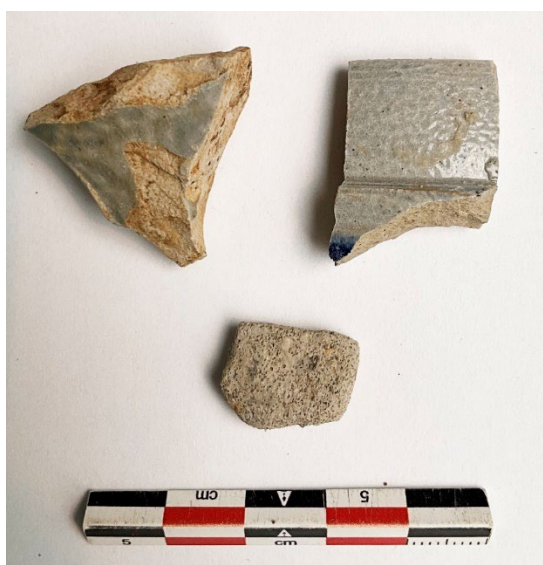
Foto 35 Vondsten uit proefput XII-1.

Uit de vulling van de postmiddeleeuwse wegtracés (XII-1) zijn 2 stukjes postmiddeleeuws aardewerk afkomstig (kruik Westerwald-steengoed en een fragment steengoed met engobe/zoutglazuur). Daarnaast werd er ook een stukje Romeins gedraaid reducerend gebakken aardewerk gevonden en een fragment van een tegula; en ten slotte ook een fragment van een baksteen.

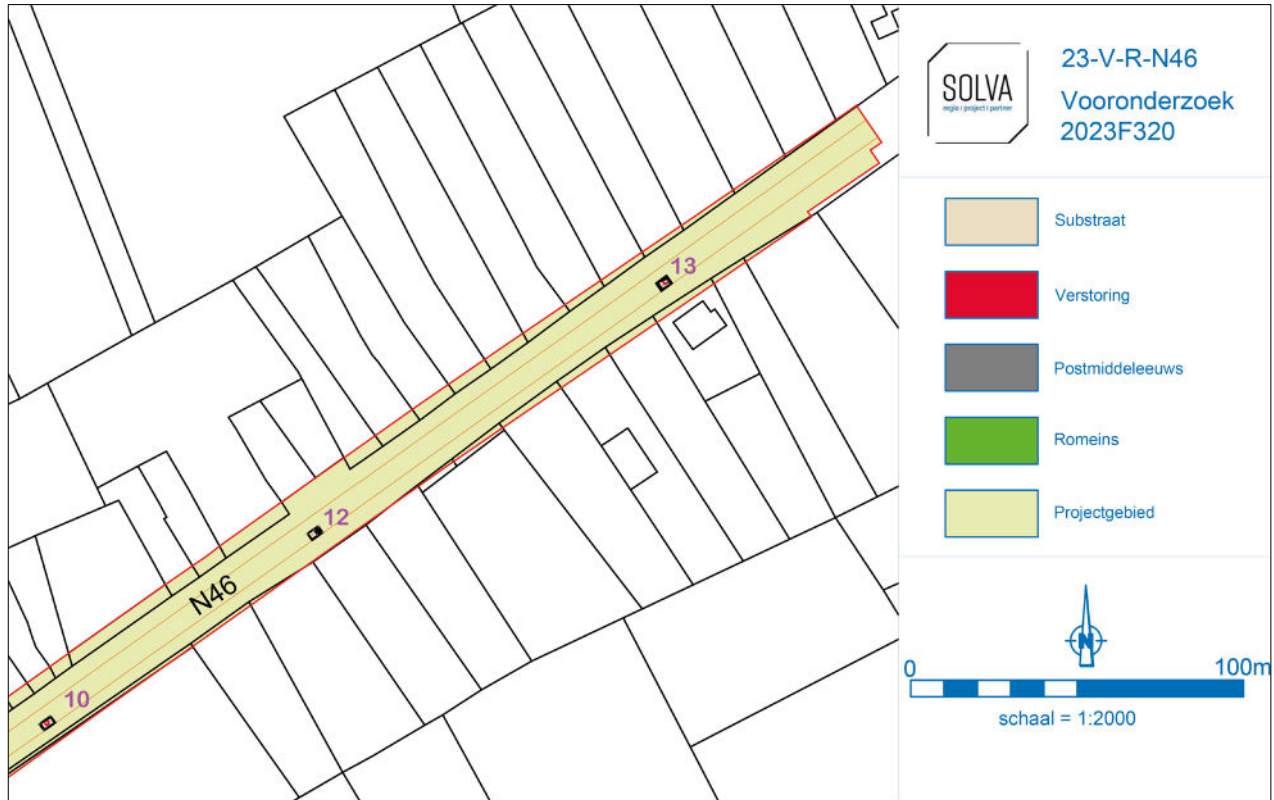
Figuur 40 Situering van proefputten 10, 12 en 13.

De proefput bevindt zich op de Provinciebaan (N46) ter hoogte van huisnummer 158, onder het zuidelijke rijvak.

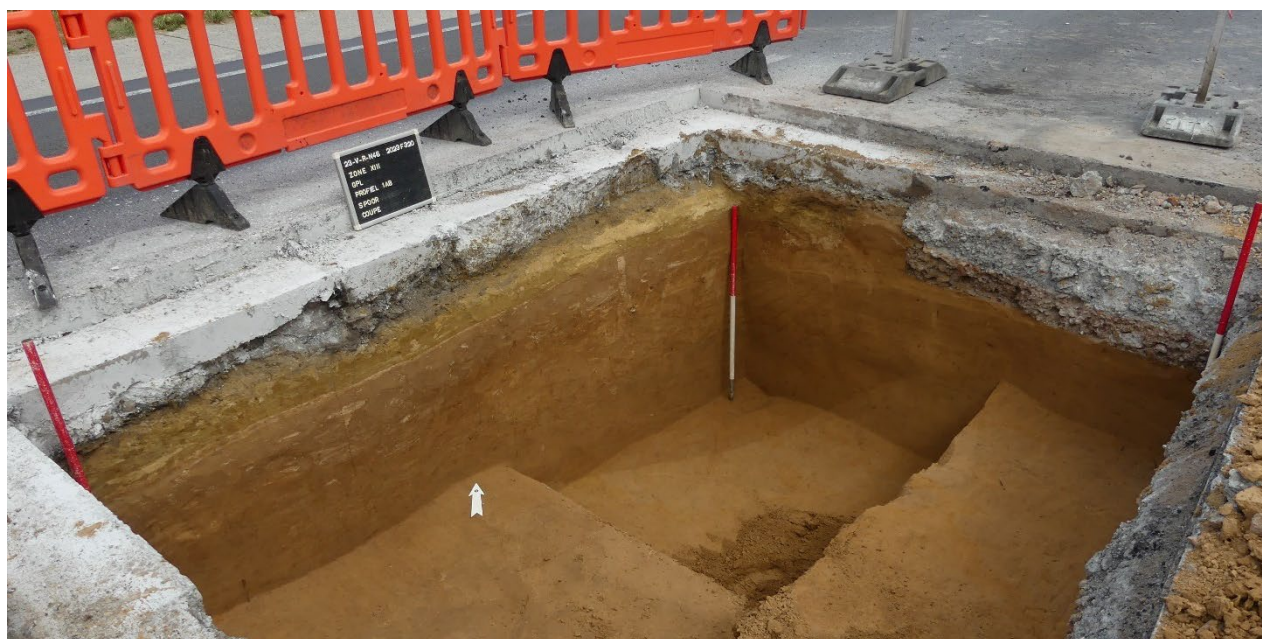
In het zuidelijke deel van de put is een recente verbreding van de Provinciebaan te herkennen. De fundering voor deze extra betonstrook reikt iets dieper dan de fundering van het centrale weggedeelte, en werd opgevuld met gravé (pakket van ca. 40 cm dik). In het noordelijke deel van de put was onder de huidige verharding van de Provinciebaan het uitbraakspoor van de oude kasseiweg zichtbaar (XIII-1). Daaronder zijn postmiddeleeuwse onverharde wegen te herkennen (XIII-2). Daaronder is de moederbodem te zien. Laag XIII-3/4 is de ontkalkte zandleem, XIII-5 is de kalkrijke zandleem.

Figuur 42 Profiel 2 in proefput 13.

Foto 36 Profiel 2 in proefput 13.
