Archeologisch onderzoek in de kartuizerpriorij te Sint-Martens-Lierde (OVL)

Taelman Evelien, Du Rang Elien & Cherrette Bart

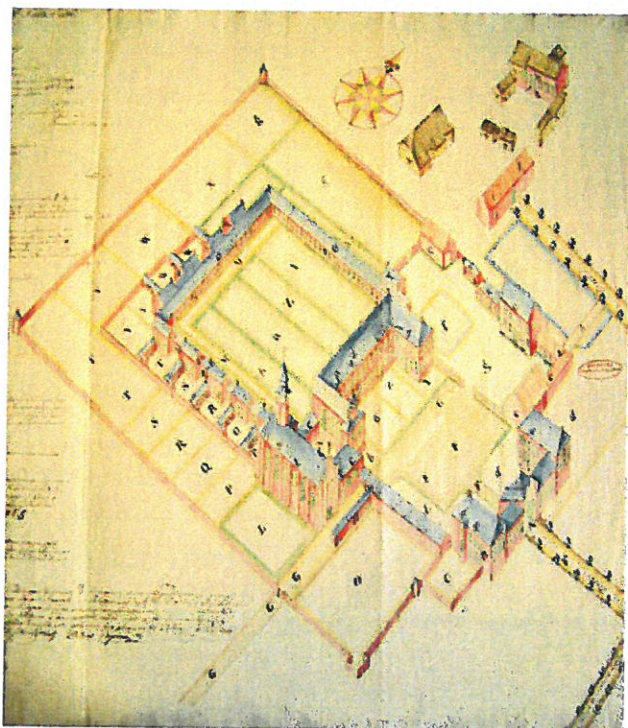
Detail van de kaart van Capeau (1784)

Naar aanleiding van rioleringswerken en de heraanleg van het dorpscentrum van Sint-Martens-Lierde voerde SOLVA tussen september 2012 en maart 2013 in opdracht van de gemeente Lierde een gefaseerd archeologisch onderzoek uit. Het projectgebied bevindt zich tussen en rond de bestaande bebouwing van de dorpskern van Sint-Martens-Lierde. Op deze plaats bevond zich tussen 1329 en 1783 de kartuizerpriorij Sint-Martens-Bos. Uit het onderzoek komt duidelijk naar voor dat de huidige bebouwde oppervlakte overeenkomt met de historische afbakening van de site, zoals te zien op een 18de-eeuws plan van Capeau (1784). Het merendeel van de muren geregistreerd tijdens het archeologisch onderzoek kon trouwens geïdentificeerd worden op deze tekening.

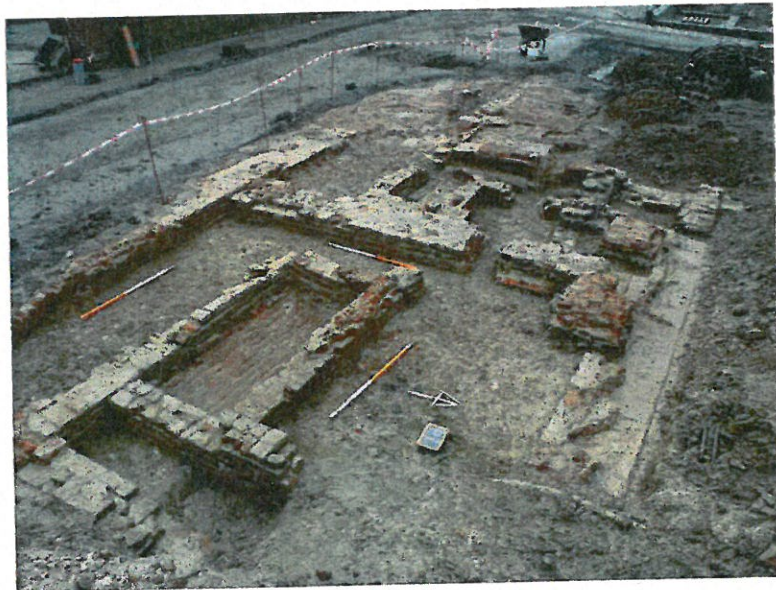
Muurresten naast de toegangspoort van de katuizerprijorij

Een tweede murenconcentratie bevond zich naast de toegangspoort van de katuizersite. Dit opgravingsvlak voor de huidige pastorij bewaarde een groot aantal muurfunderingen waarin zeven fasen zijn herkend. Alle muren zijn gemetst met bakstenen en kalkmortel. Er kon een gebouw, een rioleringsysteem en een beerput worden onderscheiden. Door het ontbreken van vondstenmateriaal en de geringe registratiediepte (-0,40 m onder het huidige loopvlak) blijven een aantal onderzoeksvragen onbeantwoord. De datering kon niet worden vastgesteld door de geringe registratiediepte, afwezigheid van vondsten en historische/cartografische bronnen. Doordat deze bebouwing niet te zien is op het plan van 1784, kan men enkel met zekerheid stellen dat deze bebouwing dateert vóór 1784.
