AALST SINT-MARTINUSKERK

ARCHEOLOGISCH ONDERZOEK

EINDVERSLAG - 2017G8

SOLVA ARCHEOLOGIE RAPPORT 167

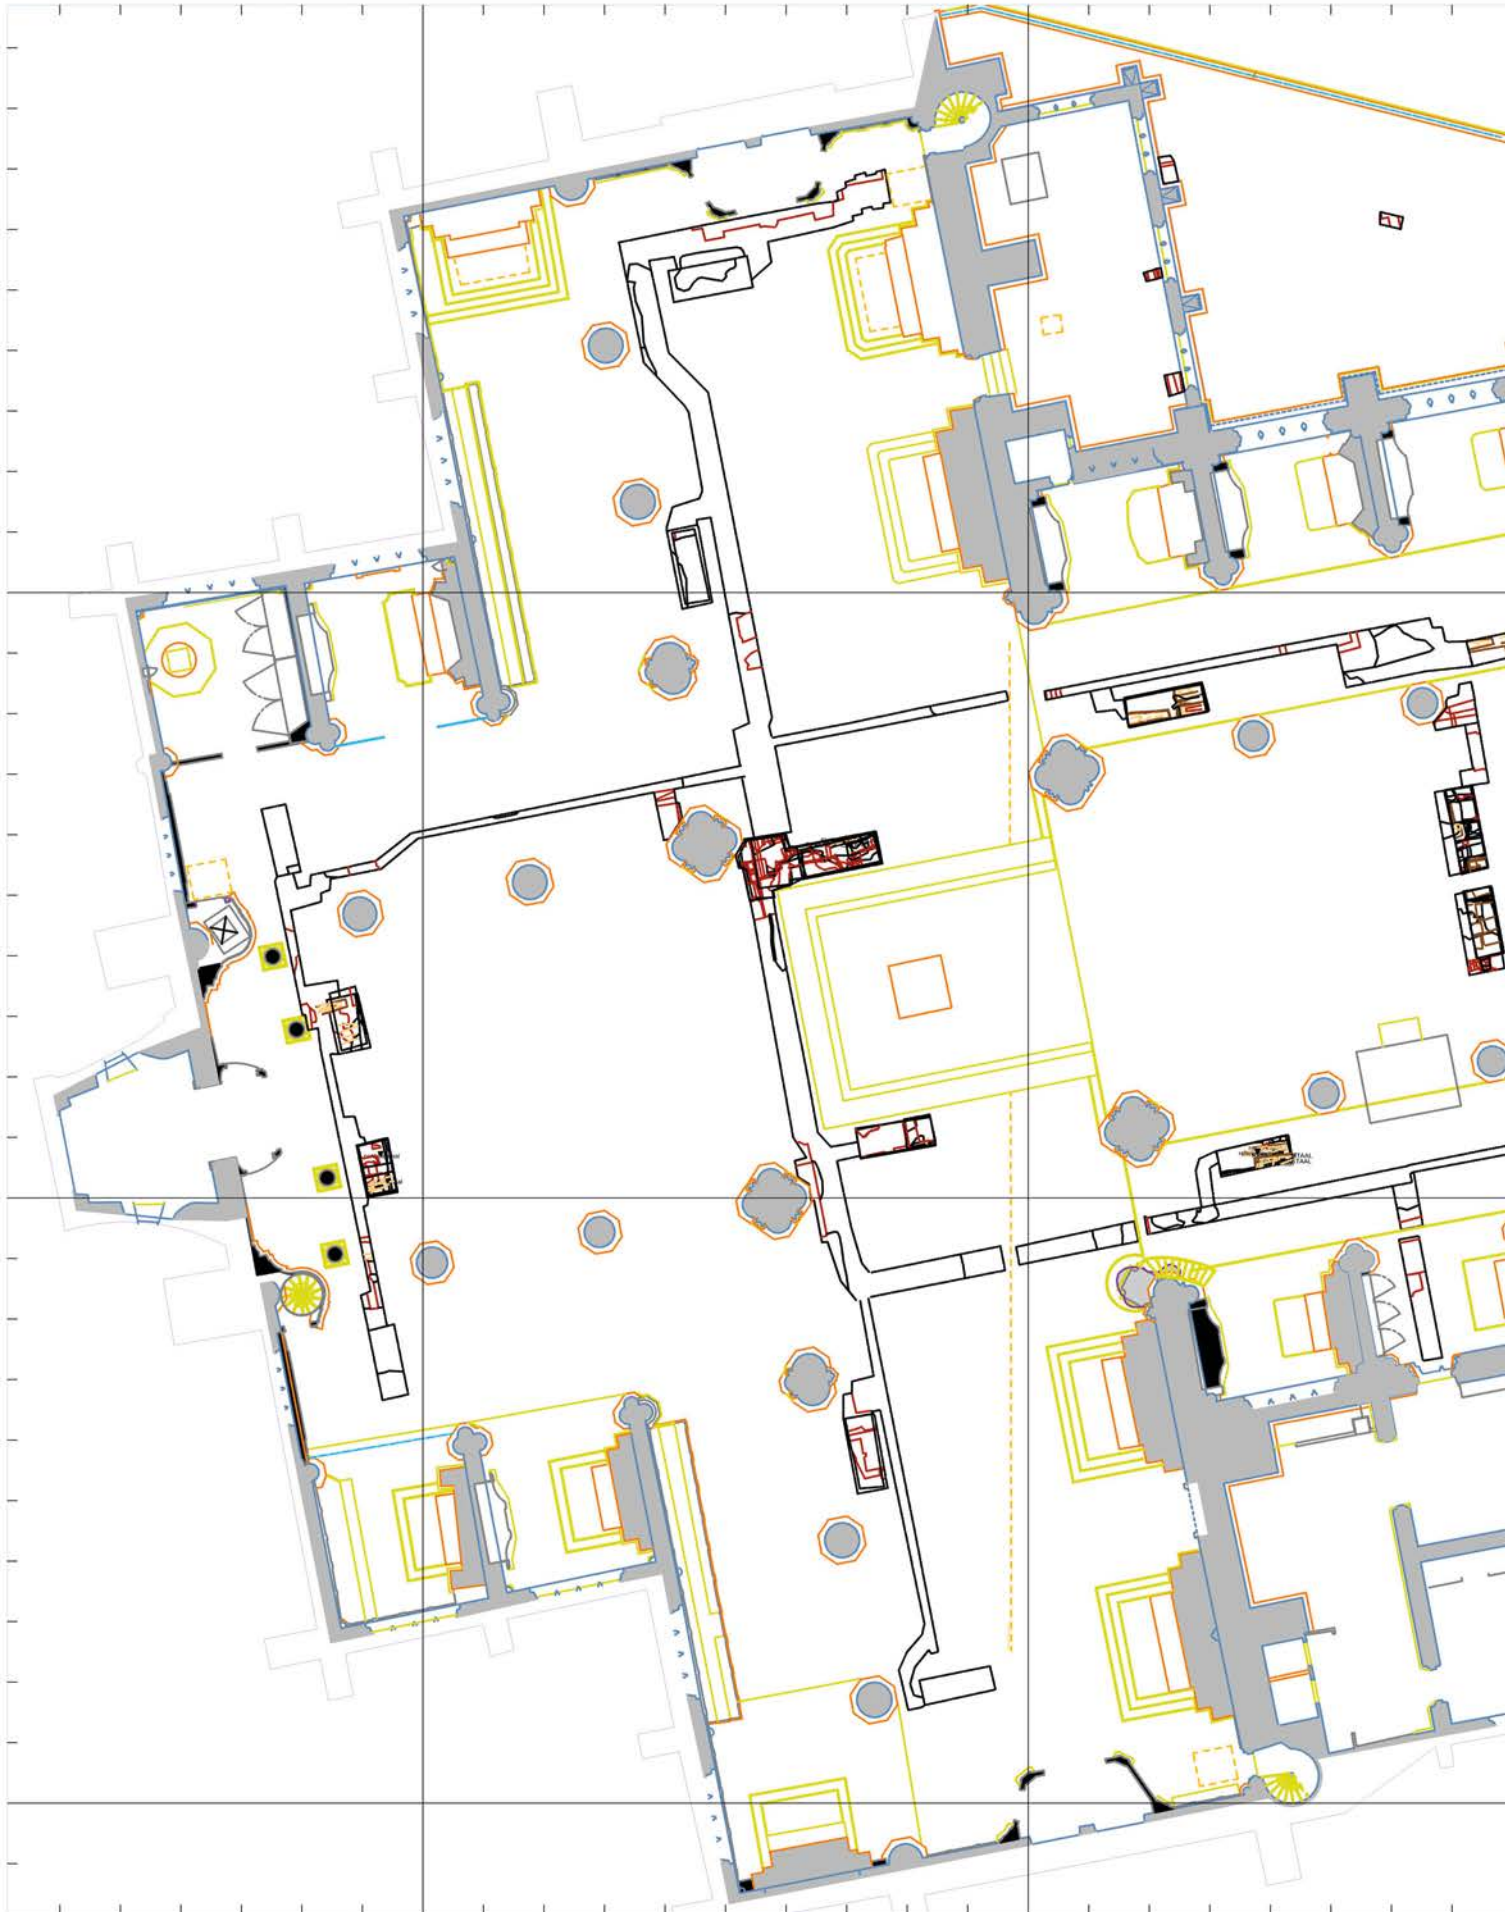
Figuur 4. Kadasterkaart met aanduiding van het projectgebied en projectie van sporen en vondstenconcentraties (bron: AGIV; digitaal aangemaakt op 12-12-2018)

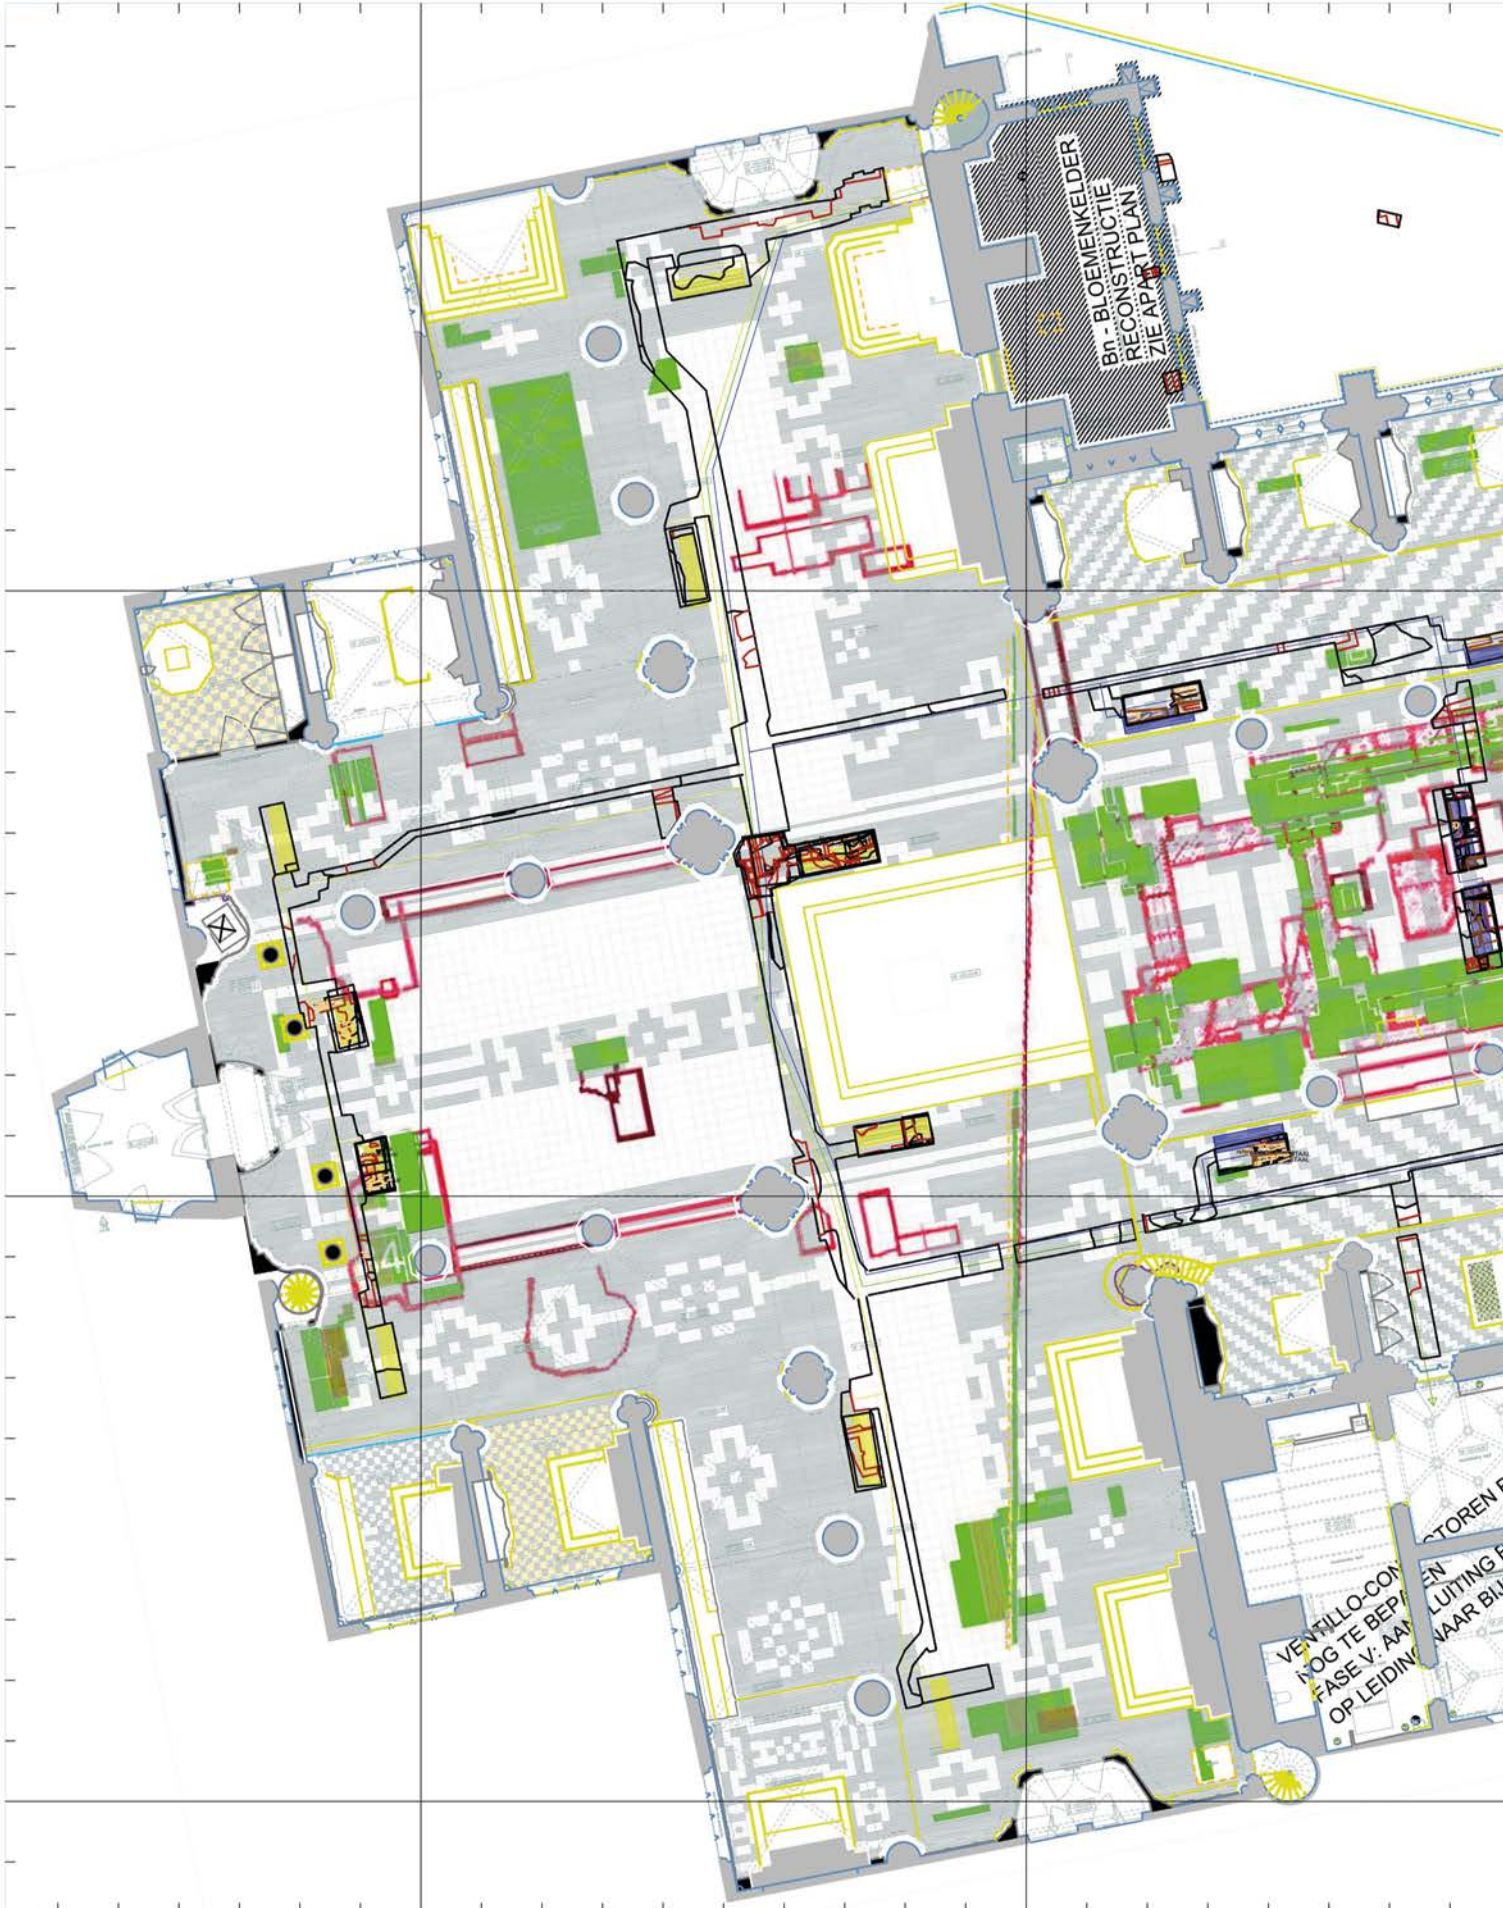
Figuur 5. Bouwplannen met een projectie van de aangetroffen sporen of vondstenconcentraties (enkel bij opgravingen in het kader van bodemverstoringen)

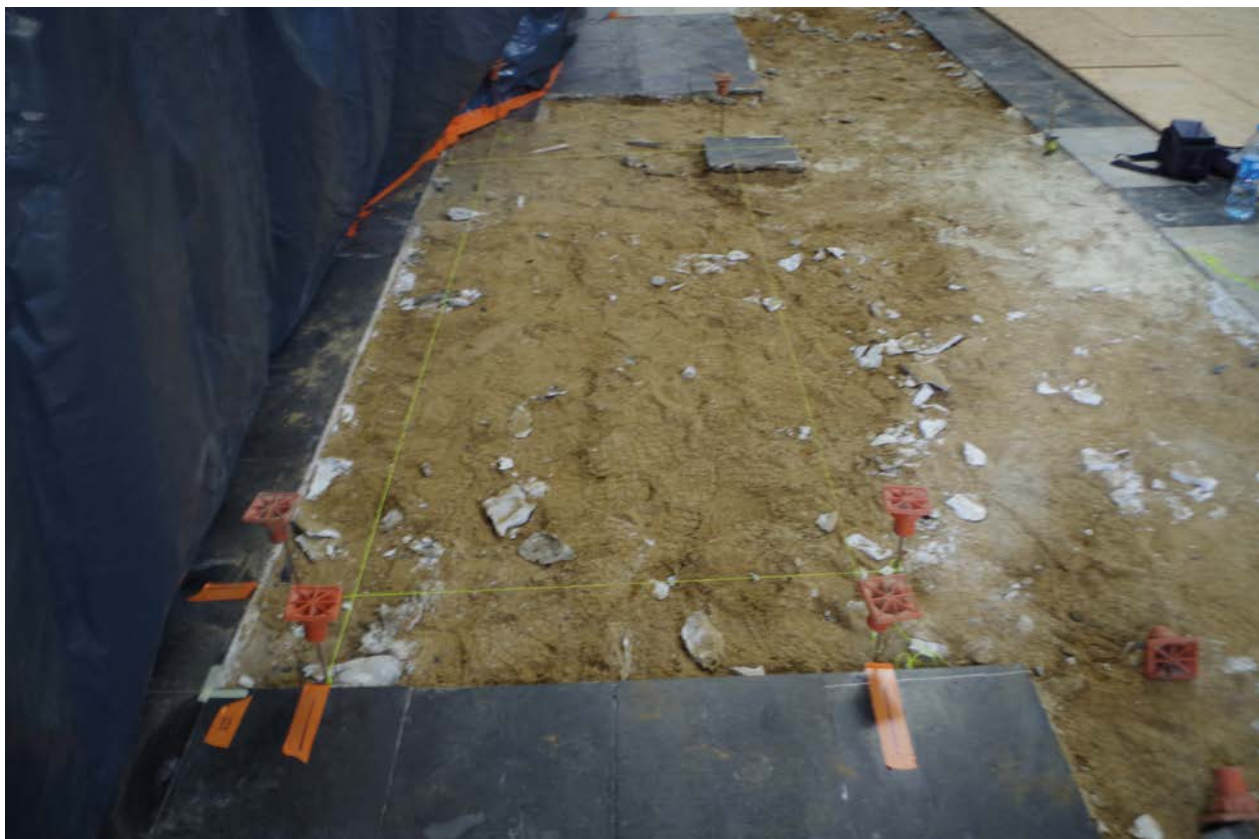
Figuur 7. Zicht op werkput XIV nadat de werkmannen van Monument Vandekerckhove de bestaande tegelvloer hebben uitgebroken.

Het verwijderen van de bestaande tegelvloer gebeurde door de arbeiders van Monument-Vandekerckhove. Nadien gebeurde het manueel verdiepen door de archeologen en arbeiders van SOLVA. De veldwerkleider van het project was Sigrig Klinkenberg. Ze werd bijgestaan door Wouter De Maeyer (10/7 t.e.m. 20/7), Ewoud Deschepper (10/7 t.e.m. 13/7), Evelien Taelman (13/7 t.e.m. 18/9) en Jolan De Kempeneer (verschillende dagen van 20/7 t.e.m. 8/9) (assistent-archeologen) en Harry Bonnarens, Wim Vanrolleghem, Antonio Diaz-Arroyo, Sami Belbachir en Mathias Van Crombrughe (arbeiders). Inhoudelijke keuzes en afwegingen zijn in overleg geschied tussen Sigrig Klinkenberg, Evelien Taelman en Wouter De Maeyer.

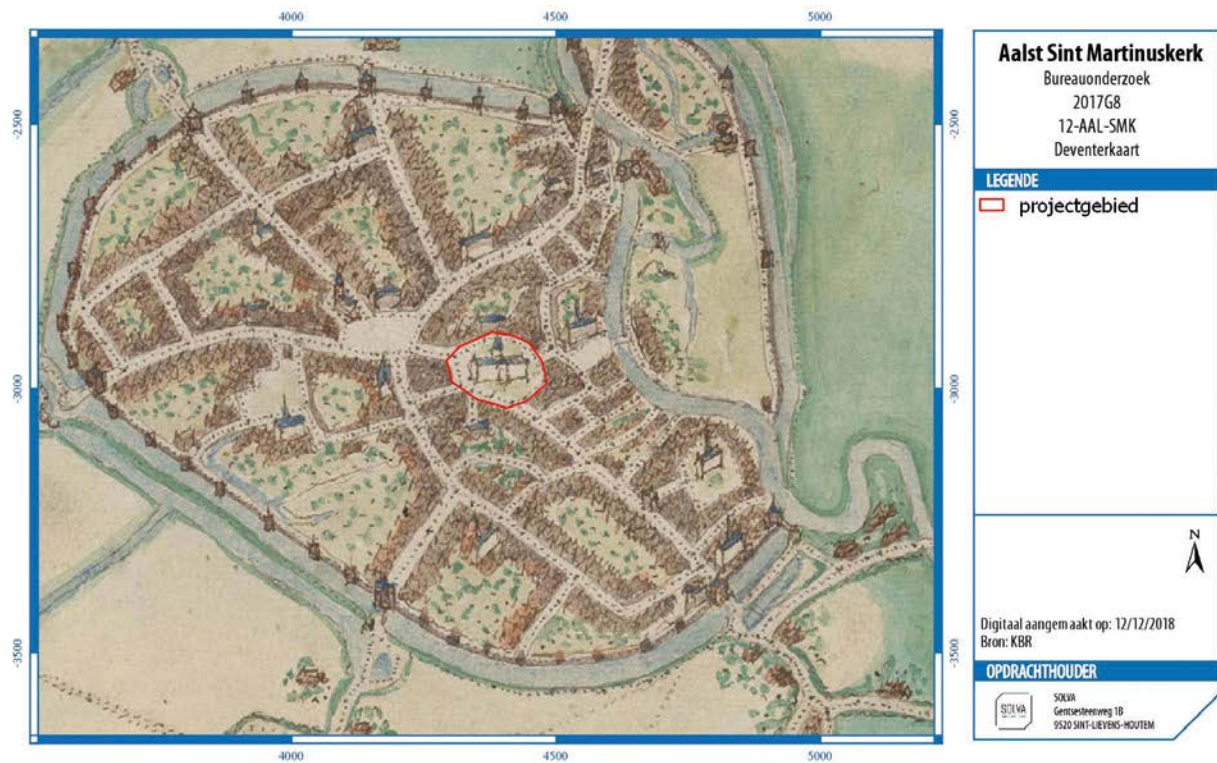
Figuur 25. Aanduiding van het projectgebied op het gegeoreferende stadsplan van Aalst door Jacob van Deventer (Bron: KBR; eigen bewerking; digitaal aangemaakt op 13-12-2018).

Deze kaart (Fig. 25) toont een kerk met een kruisvormige plattegrond met centraal een toren. Het is niet uit te sluiten dat dit nog een oudere weergave is van de kerk.

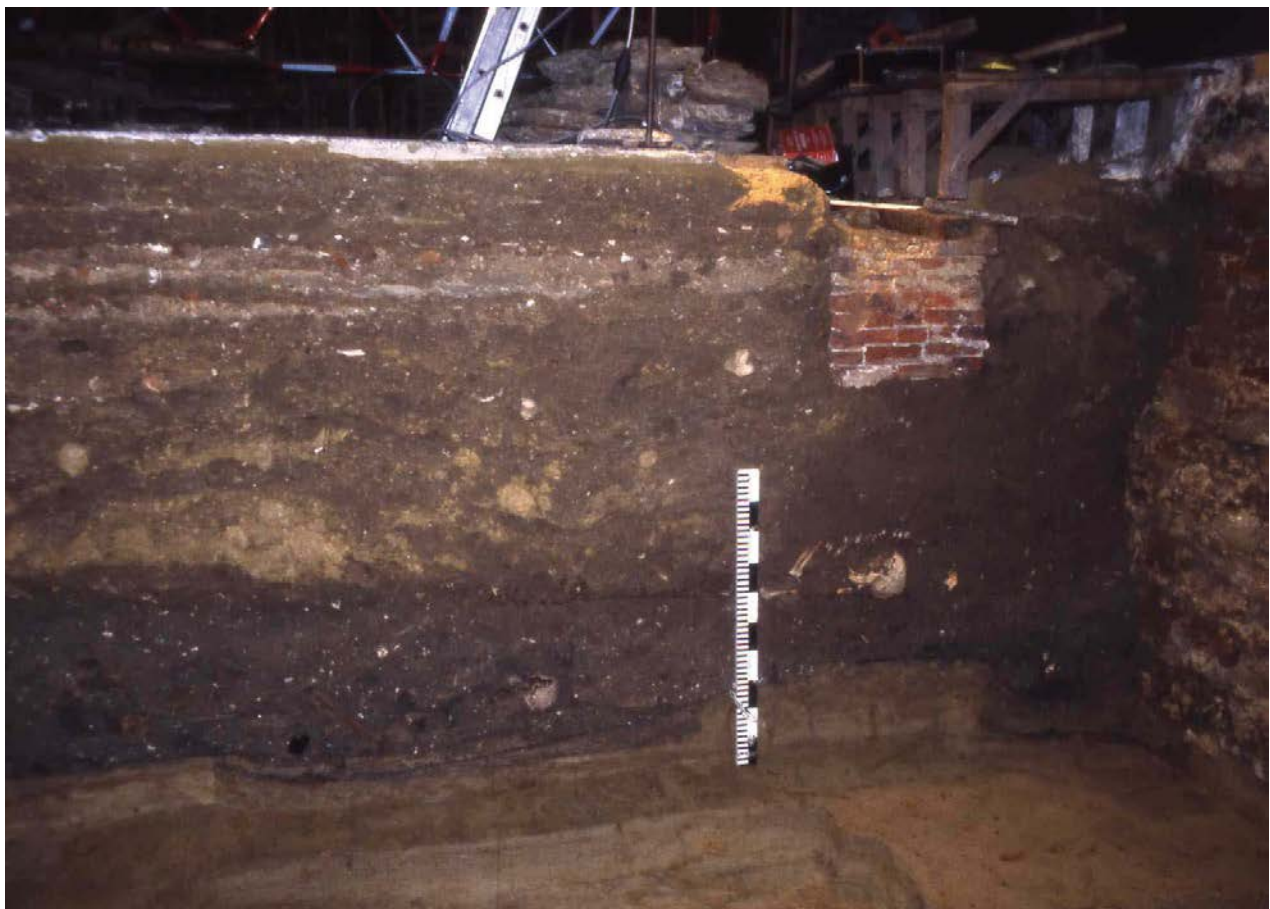
Figuur 27. Zicht op het profiel van de onderzoekszone in 1997-1998. De twee fases die te herkennen zijn in de begravingen zijn duidelijk zichtbaar. (Foto: Agentschap Onroerend Erfgoed)

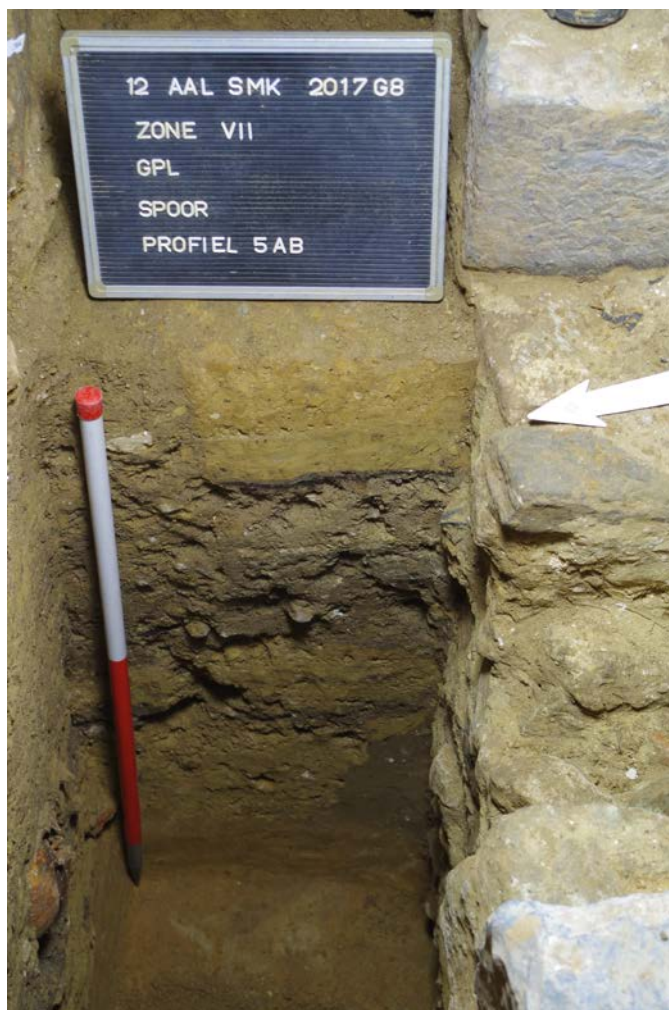
Figuur 29. Zicht op de natuurlijke bodem in werkput VII.

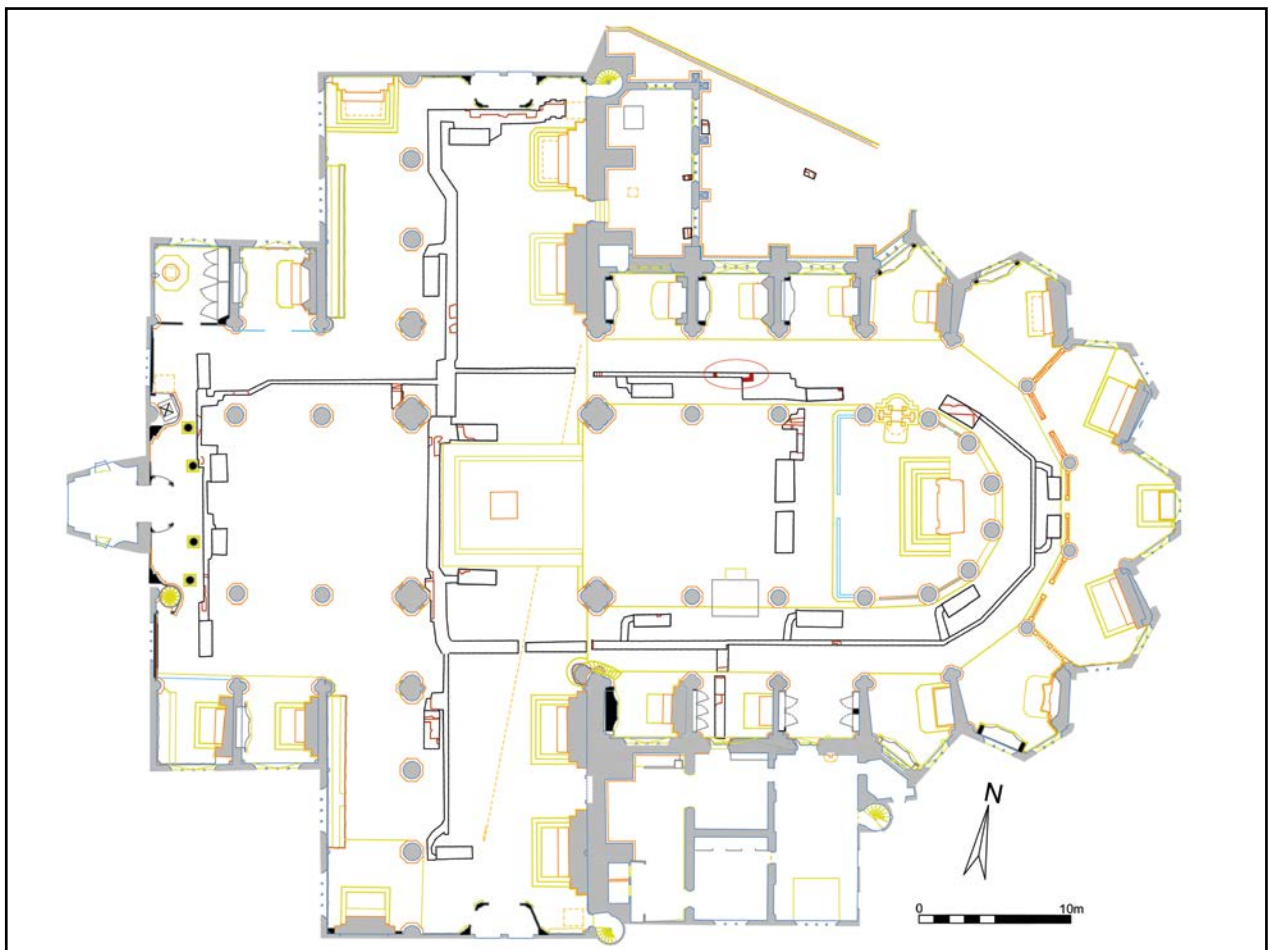
Figuur 31. Grondplan van de kerk en de onderzochte sleuven en putten met aanduiding van de zone waar behoud in situ werd toegepast (rood omcirkeld).

Op één plaats werd het principe van behoud in situ (Fig. 31 & 32) toegepast. Het betreft een grafkelder met beschilderde wanden die werd aangetroffen in leidingsleuf XXV (spoorcombinatie XXV-3). Hierbij dient te worden opgemerkt dat, op basis van de geplande verstoringsdiepte voor het plaatsen van de leiding, enkel de bovenste 5 cm van de muren bedreigd was. Het een beetje hoger aanleggen van de geplande leiding bood in dit geval dan ook een snelle oplossing.

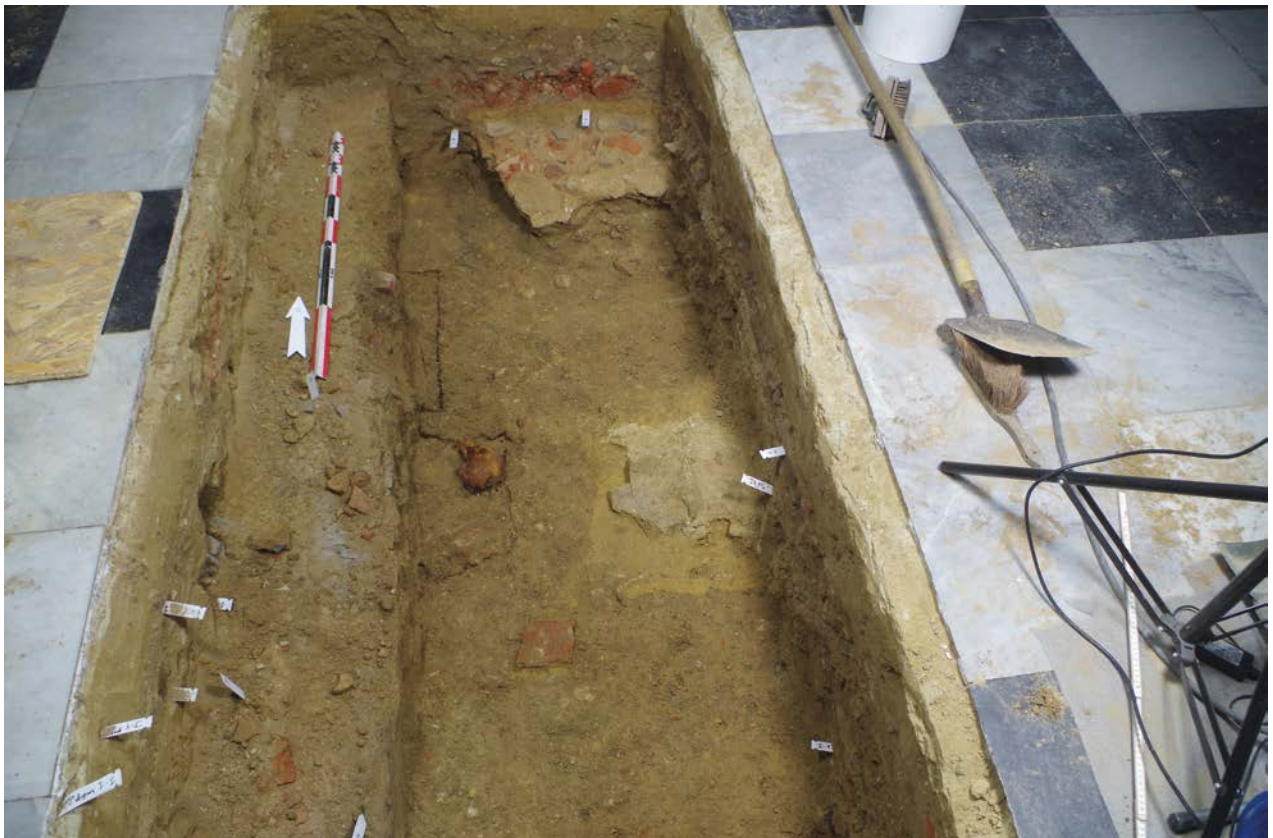
Figuur 34. Muurrestant I-26 in de noordoostelijke hoek van de sleuf

In deze zone bevindt zich onder de huidige marmervloer (I-1) een zandbed van 8 tot 20 cm (I-3), met hieronder enkele postmiddeleeuwse ophogingslagen (I-4, I-5 en I-8). Deze lagen bevatten een eerder heterogene verzameling aardewerk die een brede datering van de 18de tot de 19de eeuw oplevert (o.a. op basis van de aanwezigheid van faïence en porselein), maar waarbij evenzeer vol- en laatmiddeleeuwse scherven werden aangetroffen (o.a. grijs aardewerk en teilen, schotels, grapes en deksels in rood aardewerk). In deze ophoging werden eveneens resten van vloertegels gevonden, vermoedelijk een herinnering aan een herstelfase van de huidige kerkvloer.³¹ Natuursteendeterminatie van deze tegels wees uit dat er enerzijds Marbre de Tournai werd gebruikt voor de zwarte tegels en anderzijds voor de witte tegels zowel Gobertrangestein als Brusselaanse steen kon aangewend worden.³² Voorts waren verschillende stukjes bewerkte Belgische Blauwe Hardsteen gerecupereerd, die op hun beurt op een bepaald moment deel moeten uitgemaakt hebben van de huidige kerk.³³

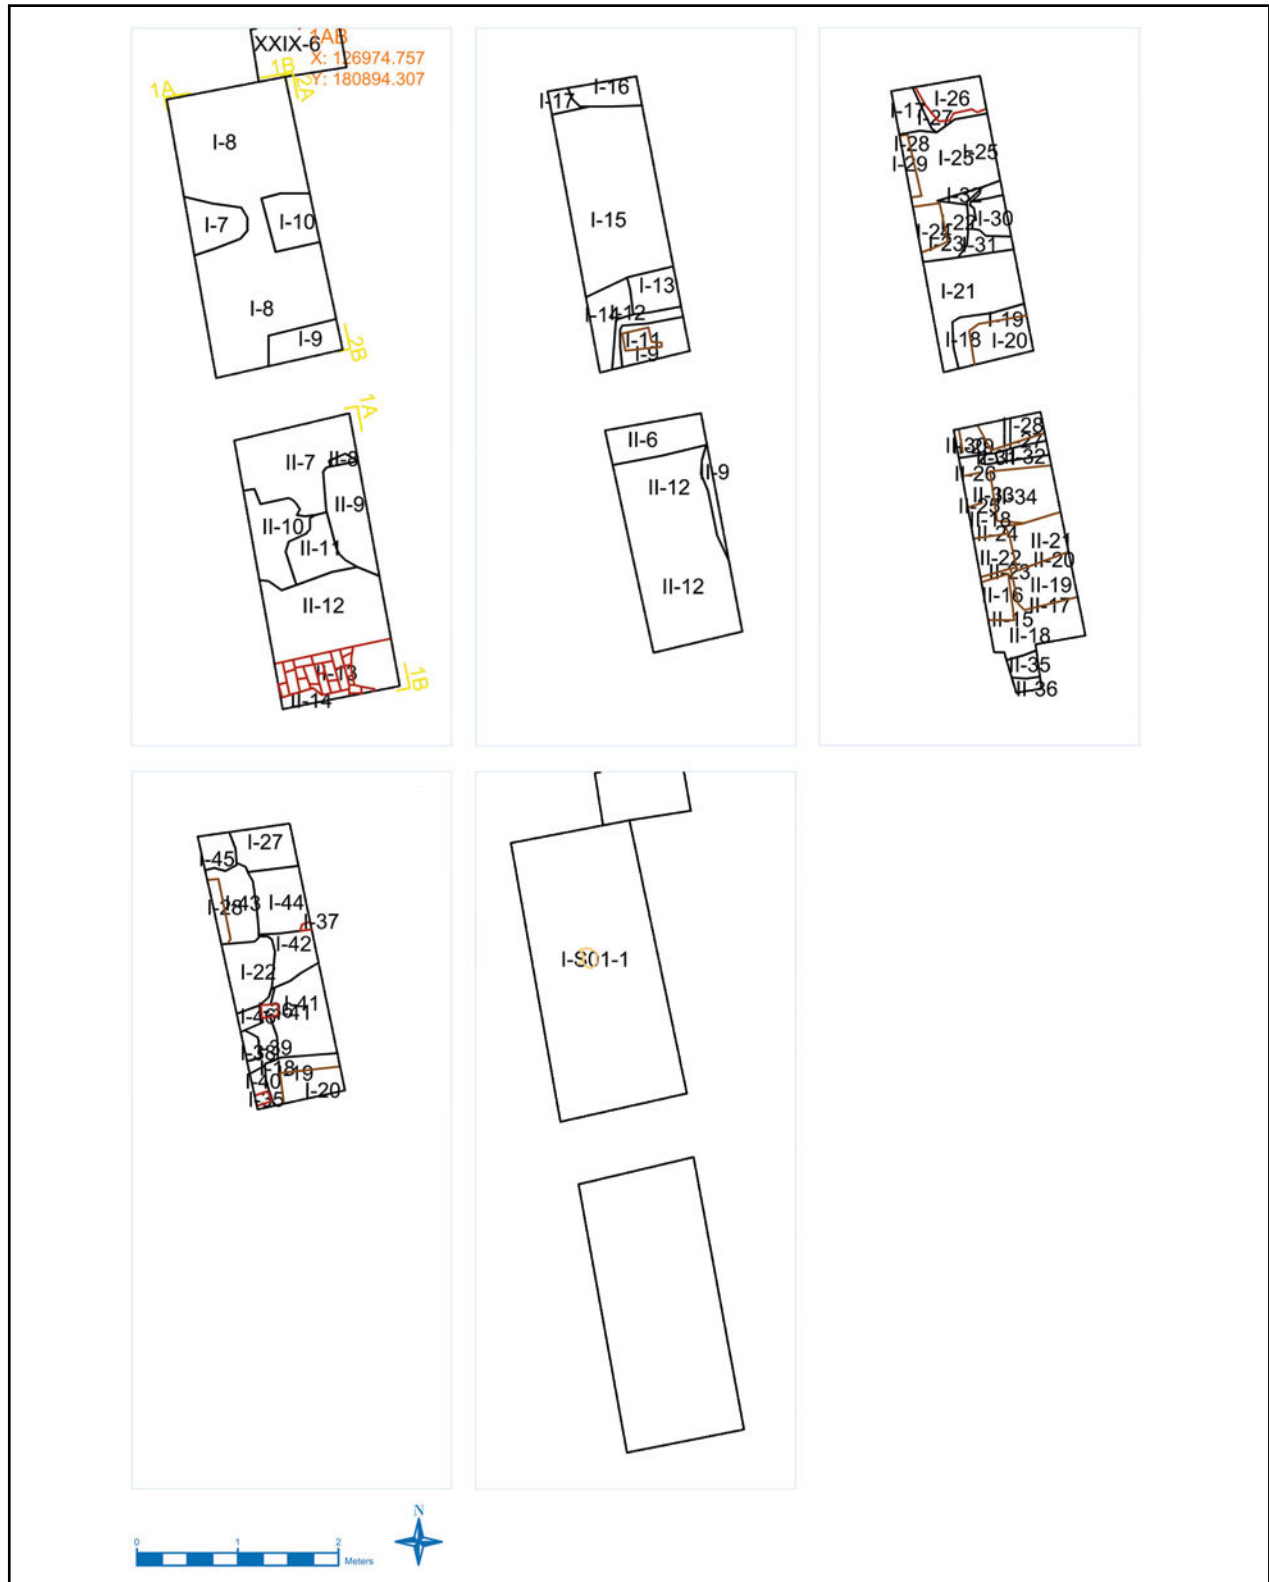
Figuur 35. Overzicht van de grondplannen van zone I en II. Van links naar rechts en van boven naar onder: A, B, C, D, S01

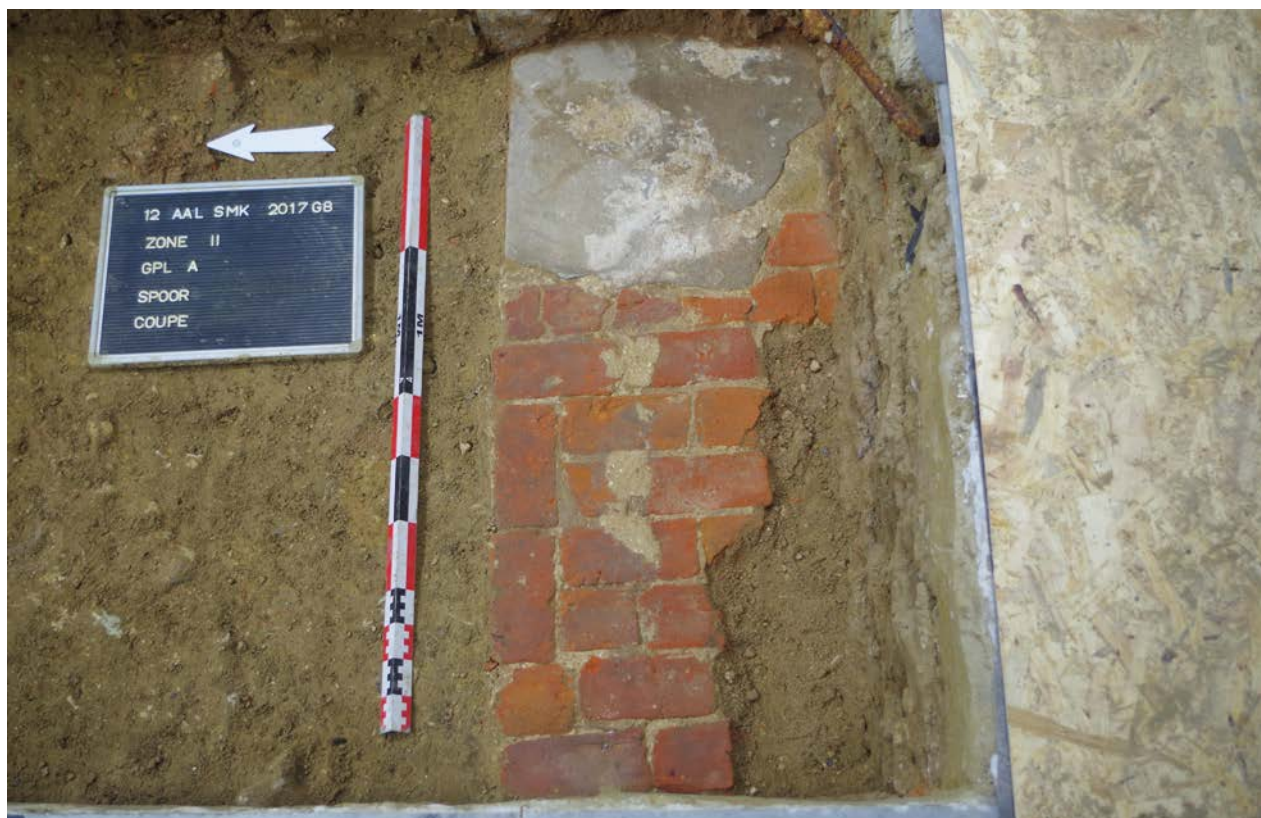
Figuur 37. Detailopname van vloer II-13.

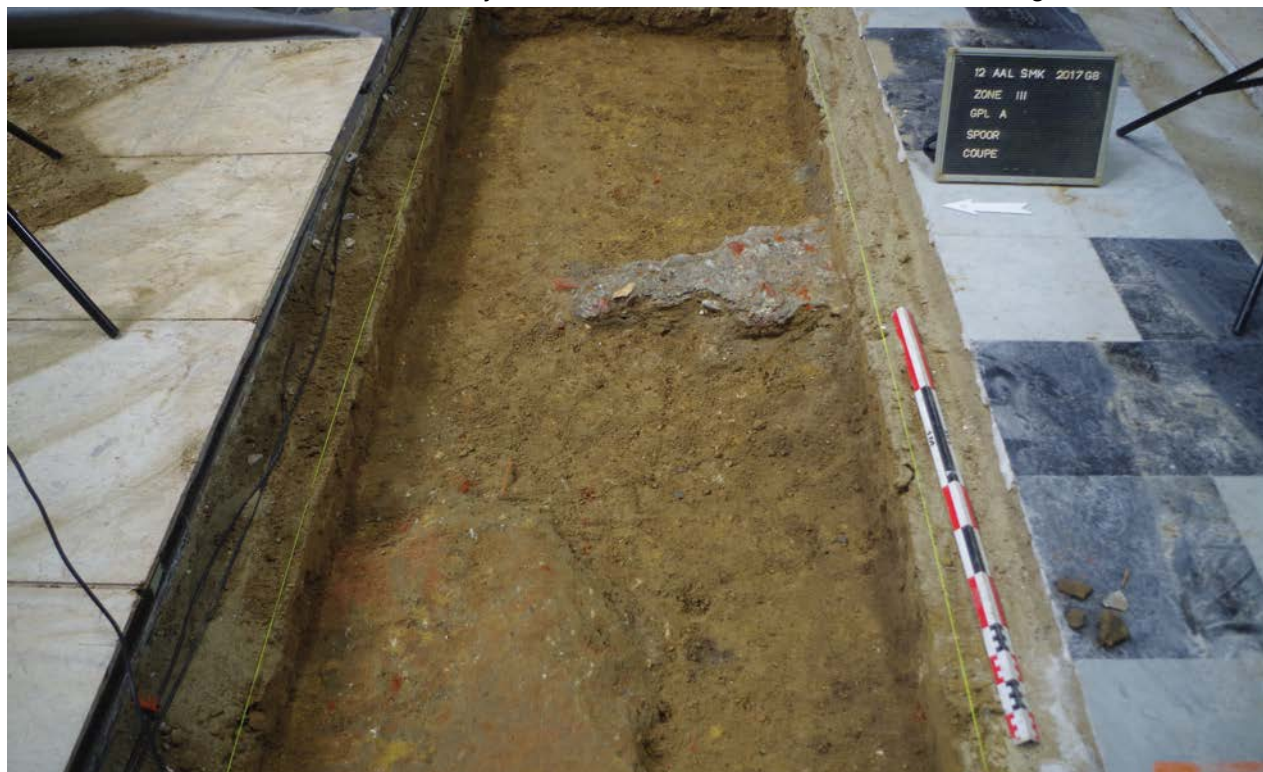
Figuur 39. Grondplan A in zone III met links vooraan het looppniveau III-7 en rechts achteraan het laagje bouwpuin III-5.

ophoging. Deze ophoging dekte een sterk gecompacteerd en slechts plaatselijk bewaard laagje af met een duidelijke aanwezigheid van bouwstof. Deze laag (III-7) werd geïnterpreteerd als loopvlak: vermoedelijk was dit een looppniveau tijdens bepaalde constructiewerken voor de huidige kerk. Ook de puinige laag III-5, die zich stratigrafisch in dezelfde positie bevindt als III-7, heeft vermoedelijk te maken met bouwactiviteiten voor de huidige kerk.

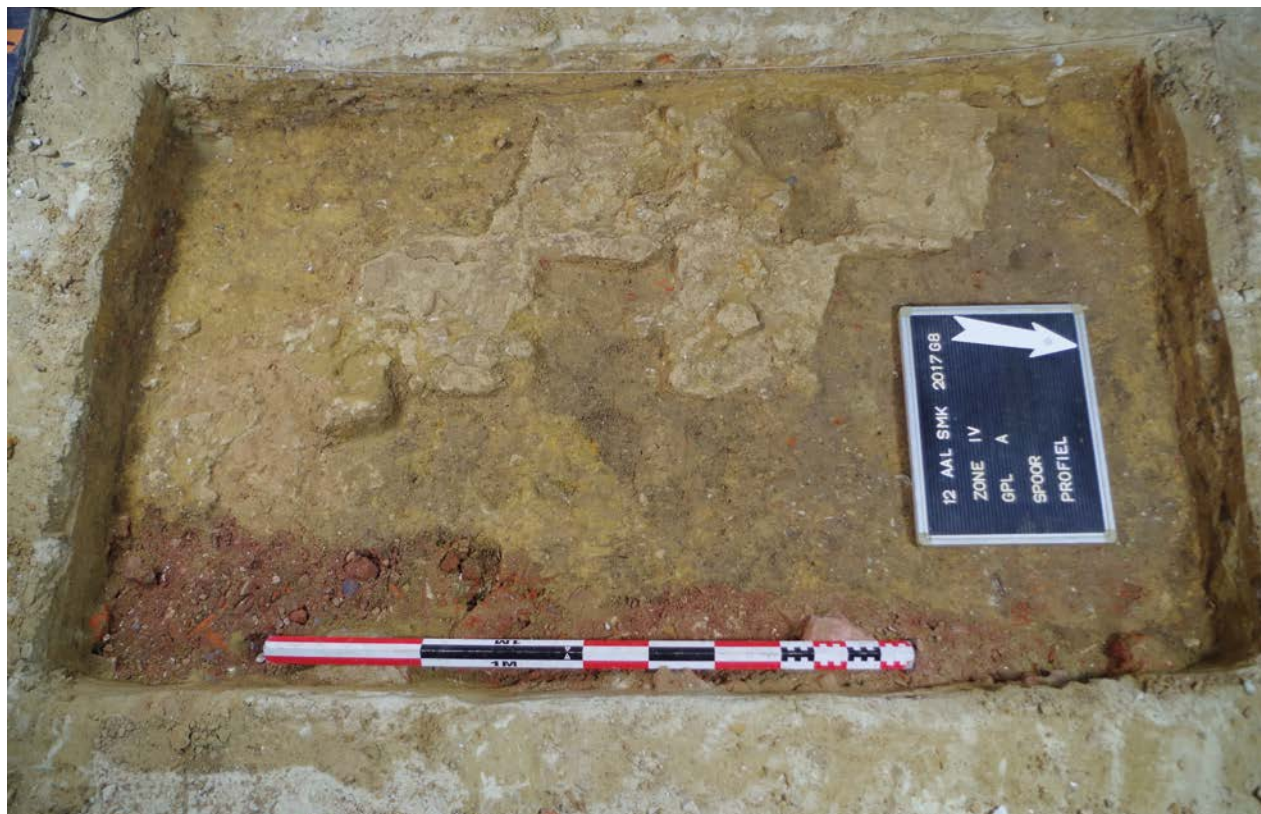
Figuur 44. Grondplan A met vloerrestant IV-4 en puinkuil IV-1

een vloer aangetroffen (IV-4) (Fig. 44). Het betreft enkel de mortellaag waarin de tegels oorspronkelijk vervat zaten. Aan oostelijke zijde was de vloer vergraven door een puinrijke kuil (IV-1) die zich slechts gedeeltelijk in de werkput bevindt en nog verder lijkt te lopen in oostelijke richting. Deze kuil is op basis van 3 scherven rood aardewerk, 1 stukje faience fine en 1 scherf steengoed met engobe/zoutglazuur in de tweede helft van de 18de eeuw te

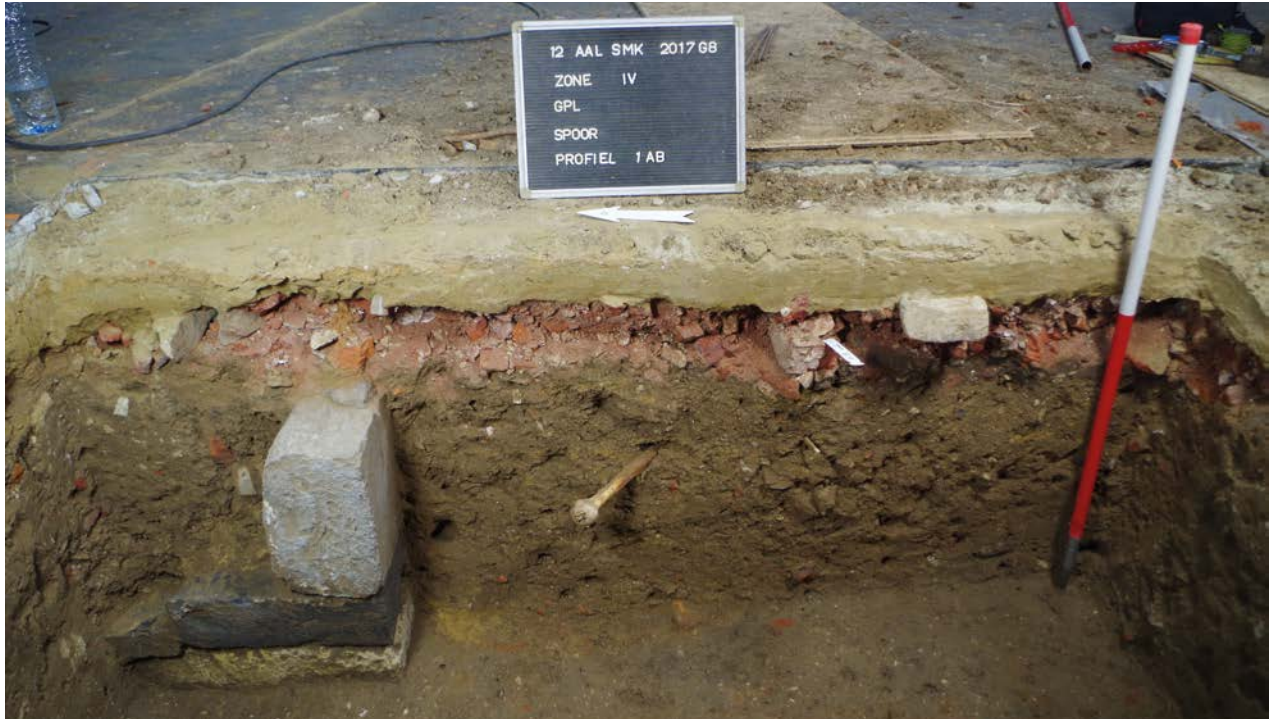
Figuur 45. Profiel 1AB in zone IV met onder de zandige opmaaklaag van de huidige vloer een postmiddeleeuwse kuil en daaronder een pakket met begravingen, waaronder ook een grafkelder in natuursteen.

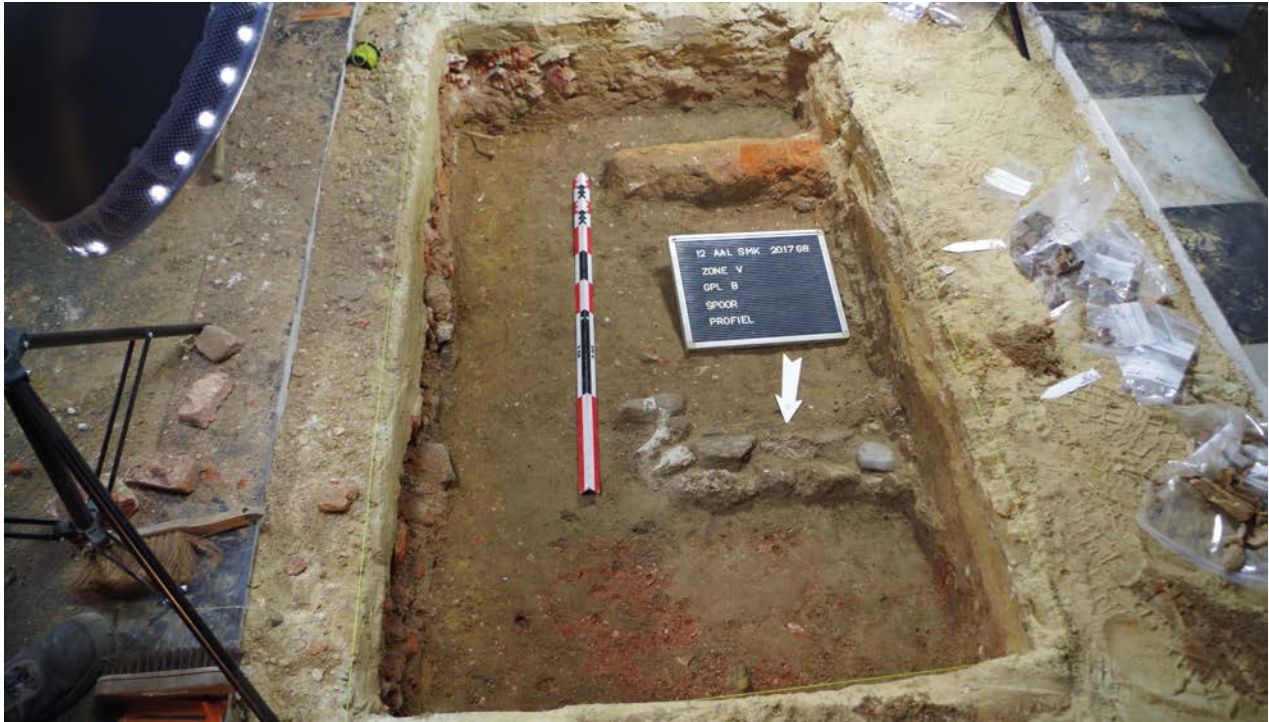
Figuur 47. Grondplan B in zone V met vooraan kasseivloer V-5 en achter het fotobord een zeer slecht bewaard restant van een vloer in baksteen (V-6).

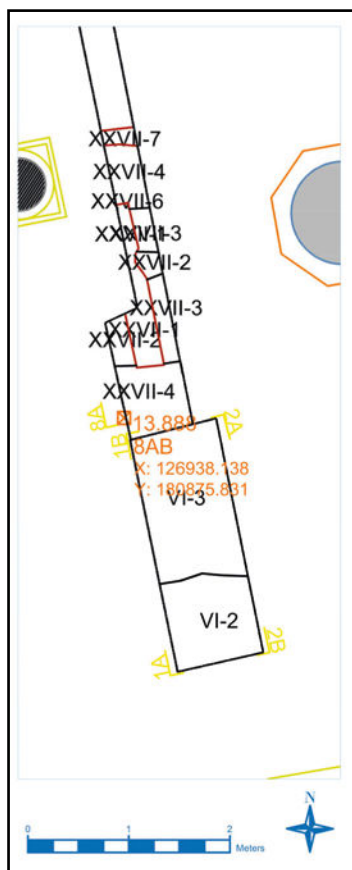
Figuur 49. Overzicht van de grondplannen van zone VI. Grondplan A.

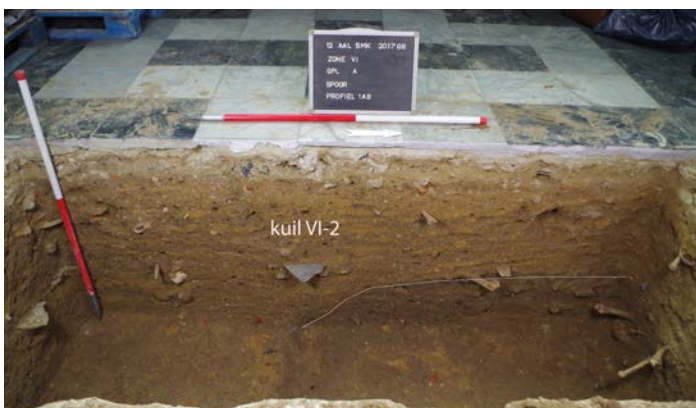
Figuur 50. Profiel 1AB in zone VI: zicht op de postmiddeleeuwse kuil VI-2 die eventueel aanwezige begravingen verstoord heeft.

Eventueel aanwezige begravingen werden door kuil VI-2 vergraven. Er werden dan ook geen menselijke resten in anatomisch verband geregistreerd. Pakket VI-3 dat zich onder de kuil bevindt, vertoont sterke gelijkenissen met het begravingspakket dat in zone V en IV werd aangetroffen. Mogelijk betreft het hetzelfde pakket.

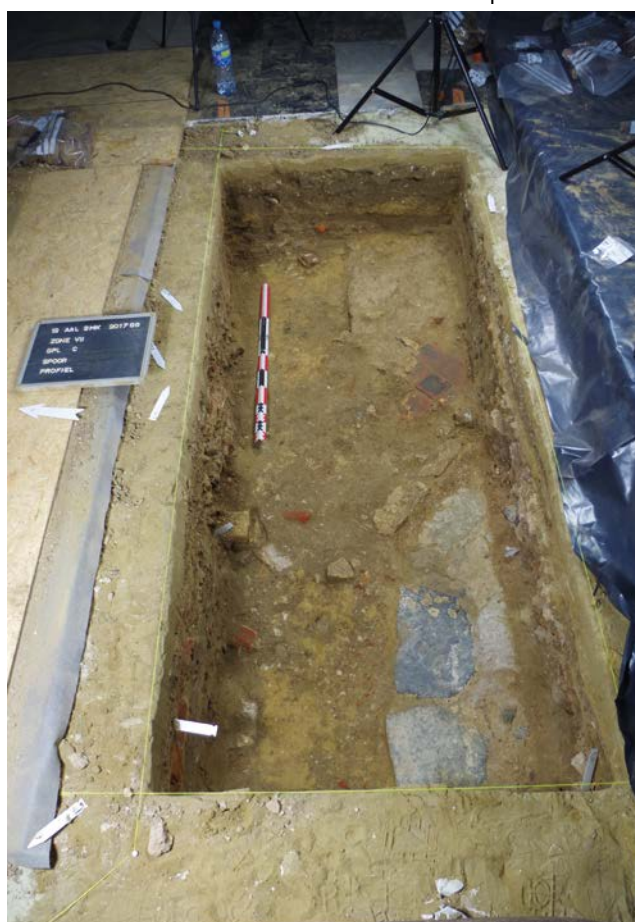
Figuur 54. Grondplan C in zone VII met muurmassief VII-15 en het bijhorende vloerniveau VII-10.

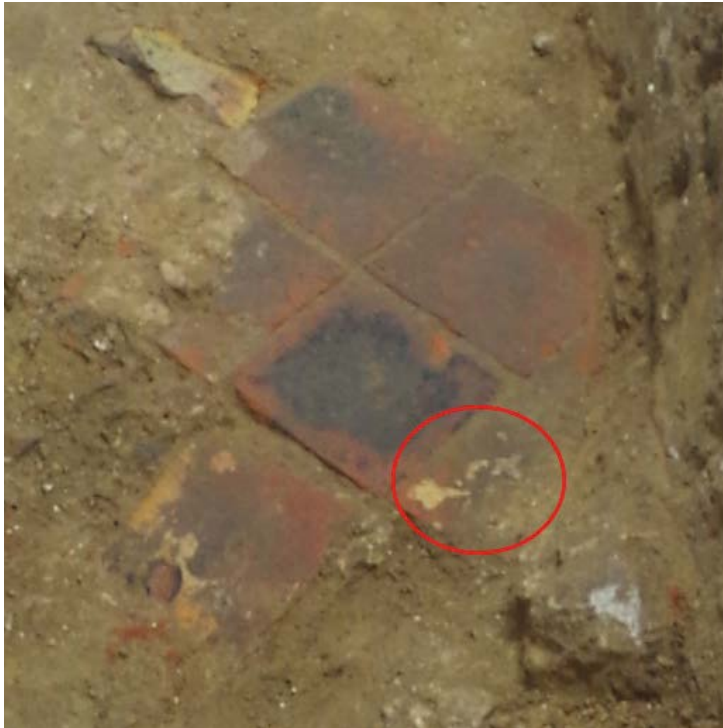
Figuur 55. Detail van de tegels van vloer VII-10 waarop sporen van slibversiering zichtbaar zijn.

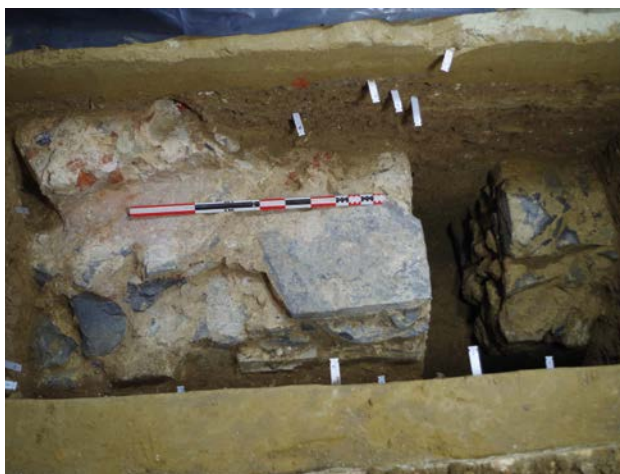
Fig. 59. Zicht op beide massieven.

In deze zone zijn twee massieven (Fig. 59 & 60) aangetroffen die elk toe te wijzen aan een andere fase van de kerk. Het oudste muurfragment is VIII-21. Het betreft een muur in Doornikse kalksteen en kalkzandsteen die gemetseld is met groenig grijze kalkmortel. Muur VIII-2 is opgebouwd met Doornikse kalksteen en kalkzandsteen in de fundering. In het bovenste gedeelte bevinden zich ook baksteenbrokken. Op basis van de mortel is het duidelijk dat het over twee verschillende fases gaat, waarbij VIII-2 de recentste is. Ook hier is, net zoals in

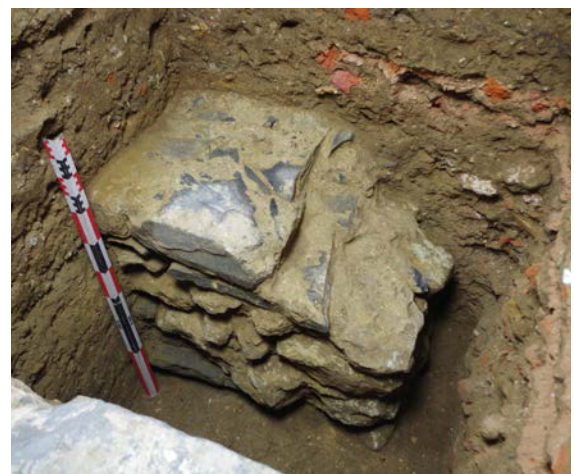
Fig. 60. Zicht op muur VIII-21.
