AALST SINT-MARTINUSKERK

ARCHEOLOGISCH ONDERZOEK

EINDVERSLAG - 2017G8

SOLVA ARCHEOLOGIE RAPPORT 167

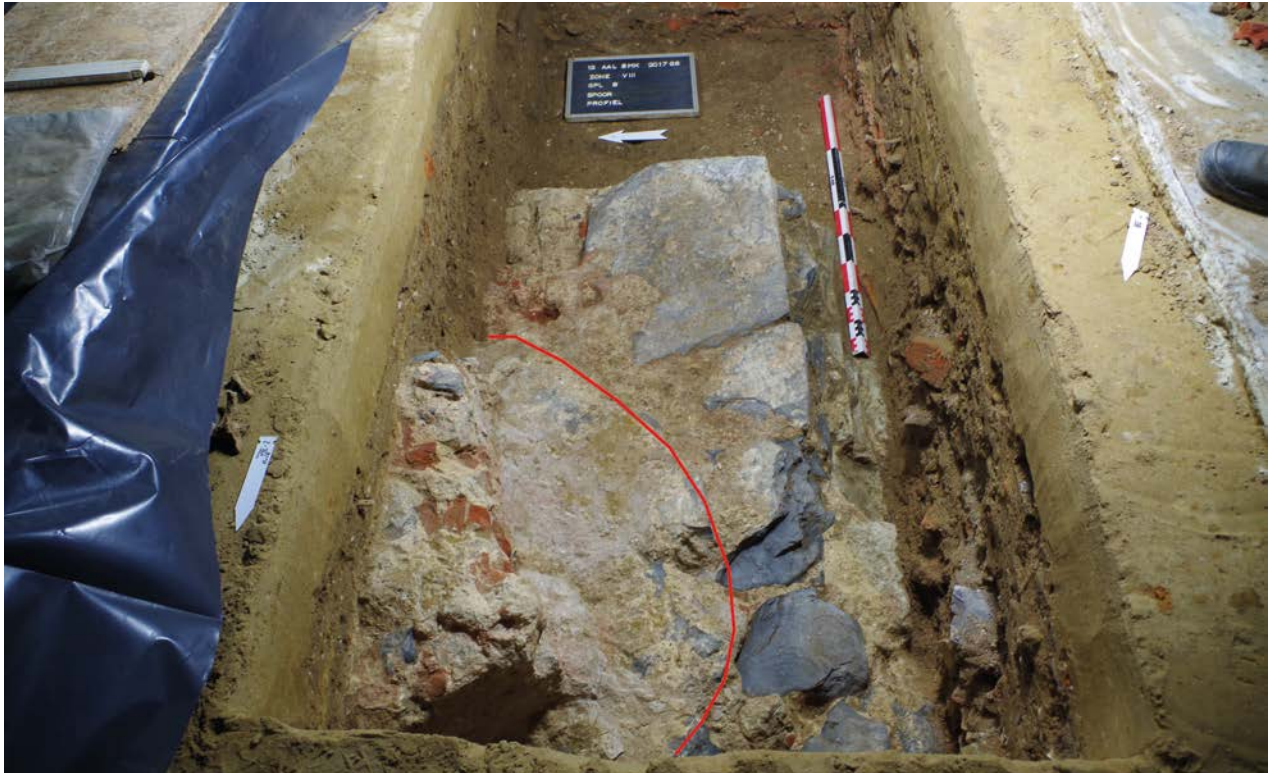
Fig.61. Zicht op muur VIII-2 met aanduiding van de zuilfundering.

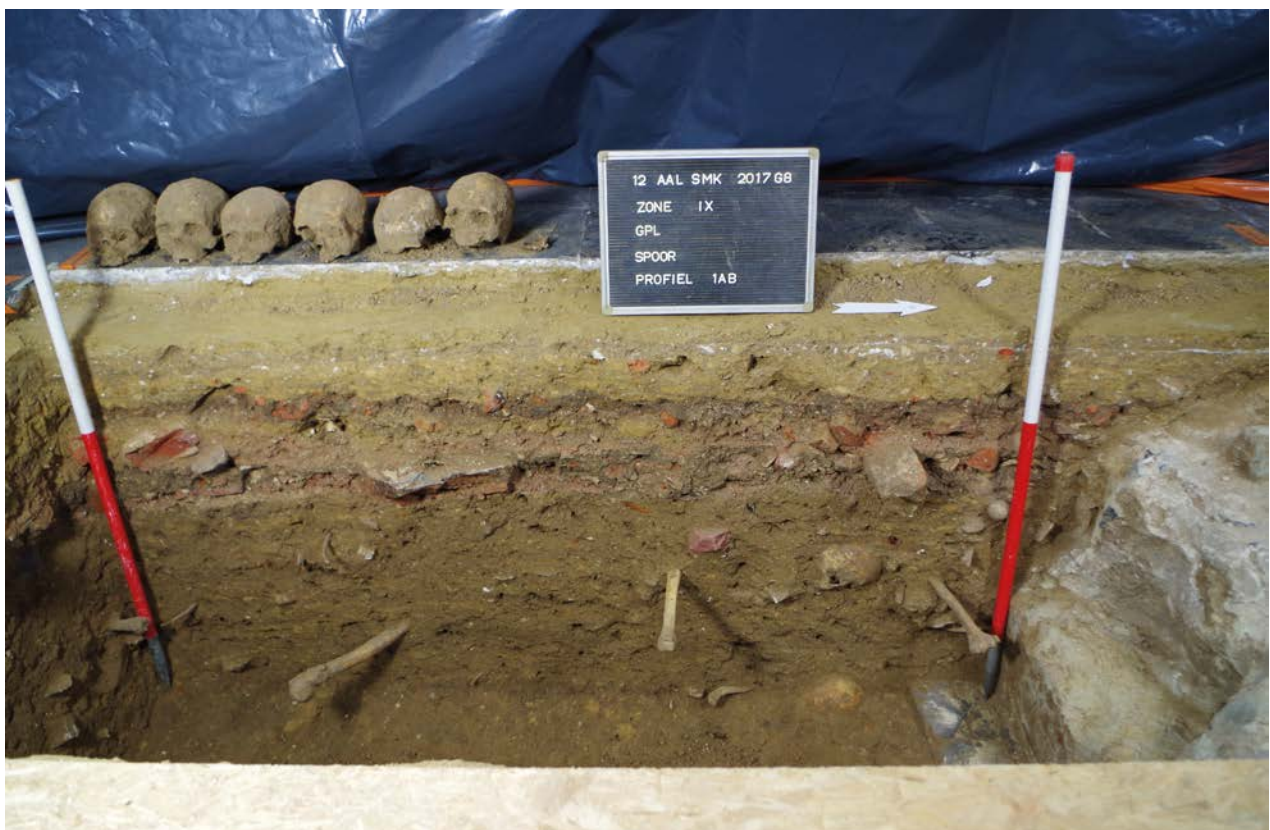
Figuur 64. Zicht op profiel 1AB.

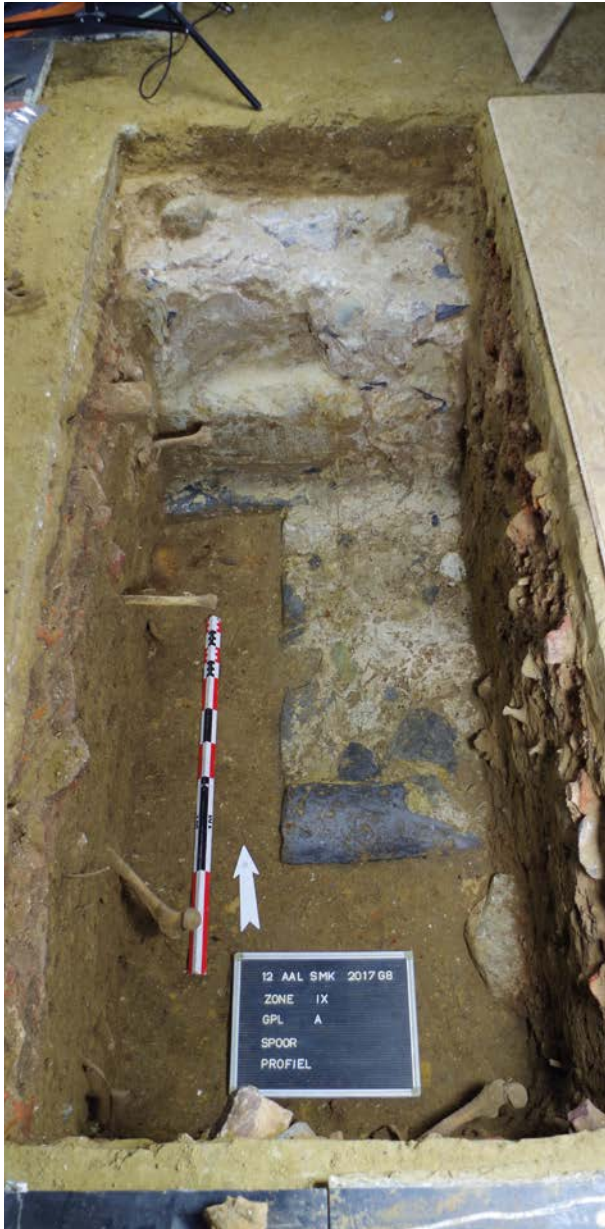
Figuur 65. Zicht op massief IX-1 in grondplan A.

Een groot deel van deze zone wordt ingenomen door een massieve fundering in hoofdzakelijk Doornikse kalksteen (Fig. 65 & 66). Daarnaast is in de fundering ook een enkele blok Ledesteen gebruikt.⁵⁶ Deze muur is te interpreteren als een buitenmuur van een

oudere kerkfase. De zuidelijke uitsprong is te interpreteren als steunbeer. Aan de noordzijde is duidelijk een (binnen)hoek waarneembaar. Op het eerste grondplan is er wellicht zelfs sprake van opgaand muurwerk. De mooi afgewerkte blokken zijn hiervoor een aanwijzing. In een poging een datering te bekomen van deze muur, werd een mortelstaal ter analyse bezorgd aan het KIK. Helaas bleek er te veel fossiele koolstof in de mortel aanwezig, waardoor een onbetrouwbare en veel te oude datering werd bekomen.⁵⁷ Op basis van de bouwwijze kan wel gezegd worden dat deze fundering net zoals de muren in de zones VII en VIII toebehoort aan een Romaanse voorloper van de huidige kerk.

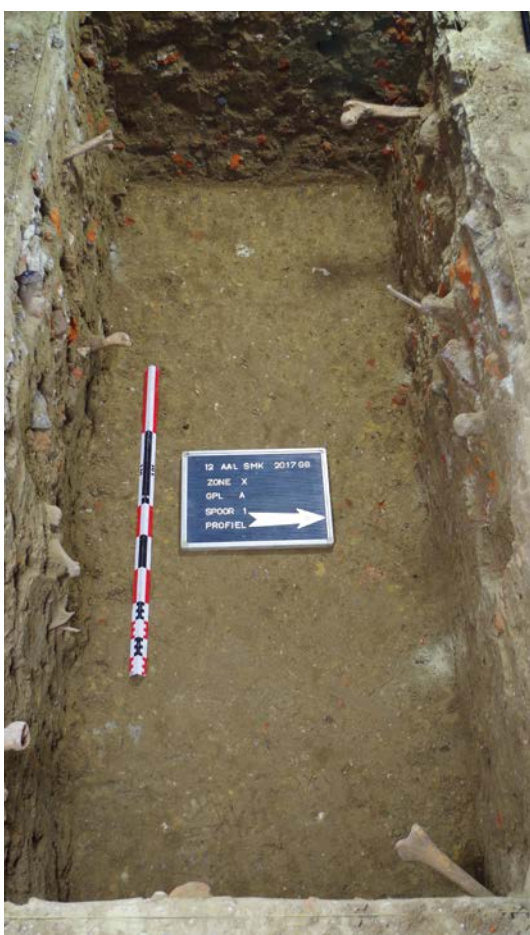
Figuur 69: Grondplan op de maximale verstoringsdiepte.

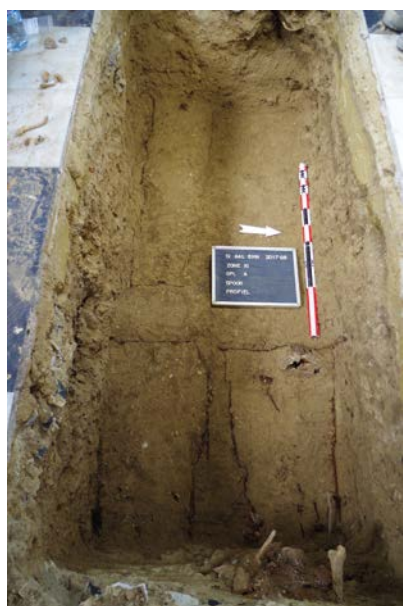
Figuur 72. Grondplan A. Op dit niveau beginnen de grafkisten zich reeds af te lijnen.

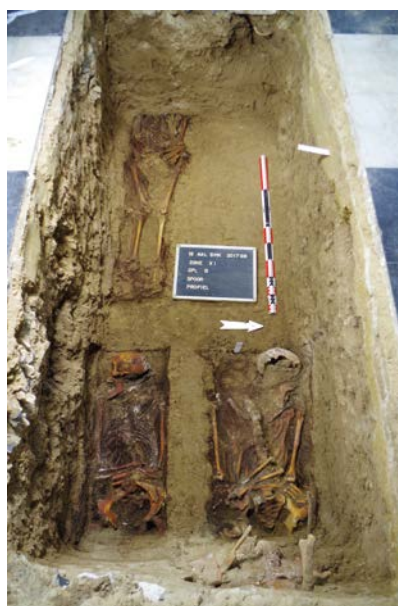
Figuur 73. Grondplan B. Maximale verstoringsdiepte van de convectorput.

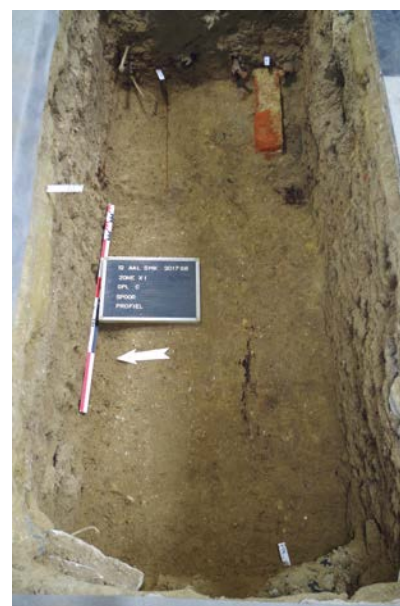
Figuur 74. Grondplan C. Onder begraving C. XI-3 was een muurtje C. XI-11 zichtbaar.

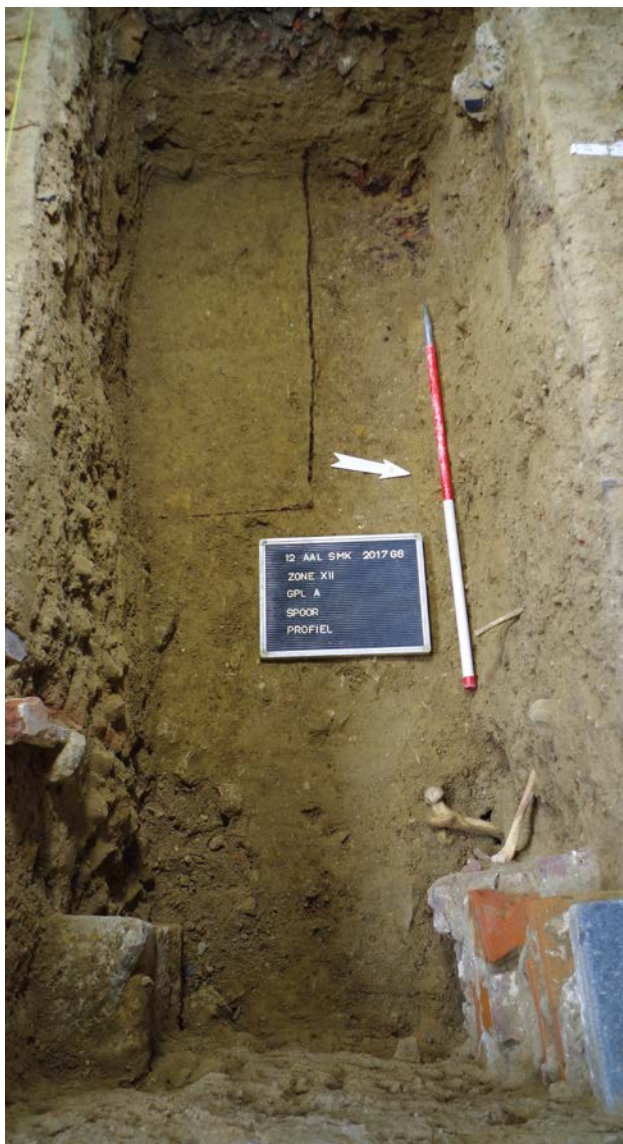
Figuur 77. Zone XII, grondplan A.

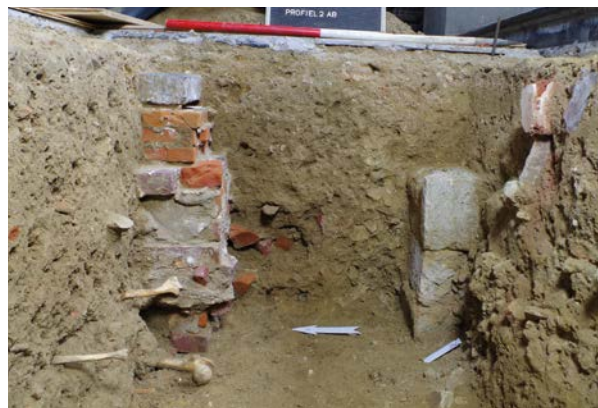
Figuur 78. Coupe 2AB waarbij rechts het deel van de fundering te zien is. Links is de hoek van een grafkelder zichtbaar.

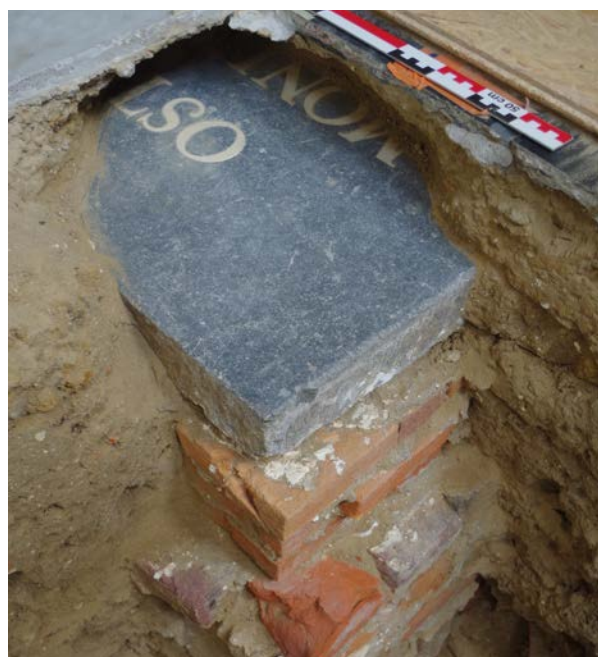
Figuur 79. Detail van de grafsteen op grafkelder XII-4.

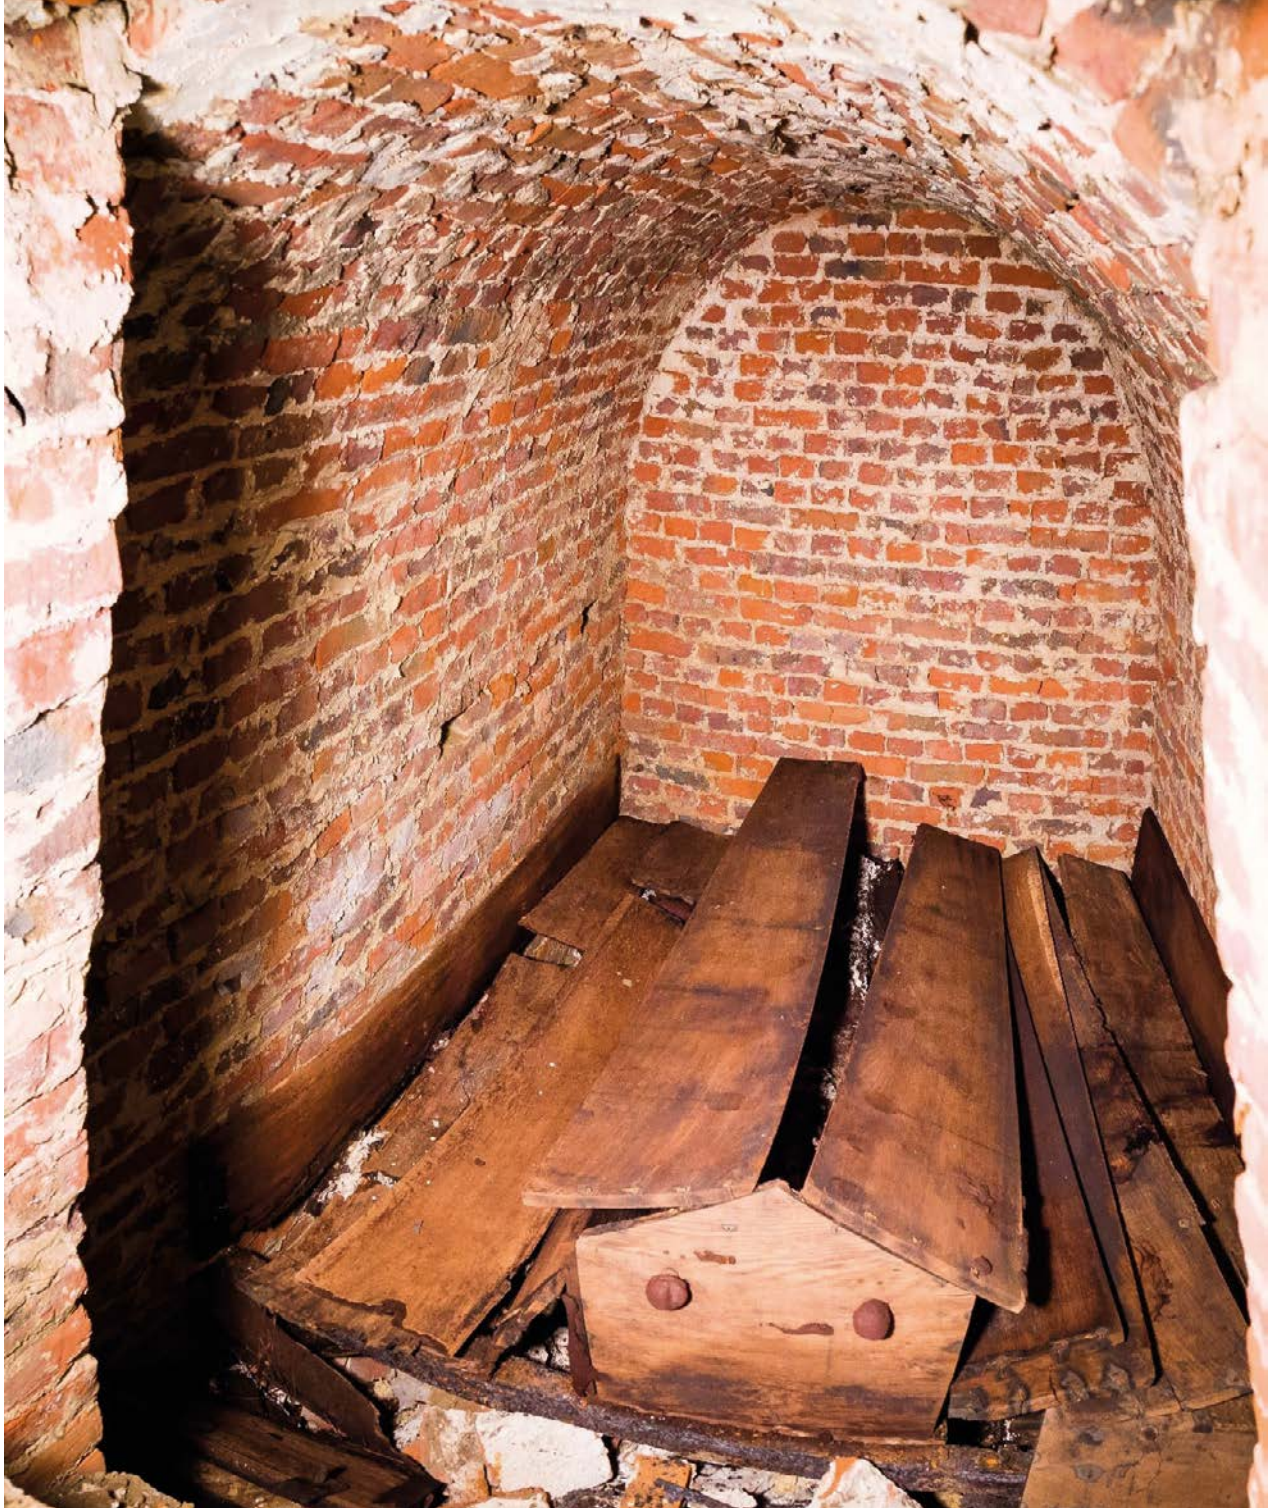
Figuur 80. Opname binnenin de grafkelder voordat deze werd gedicht. (Foto Dirk Wollaert).

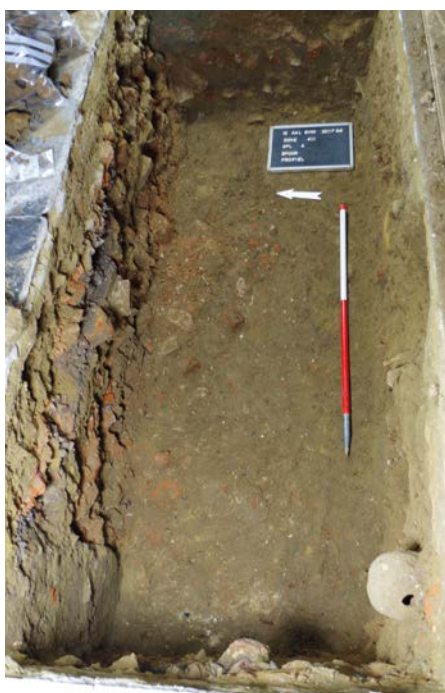
Figuur 83. Zone XIII, grondplan A.

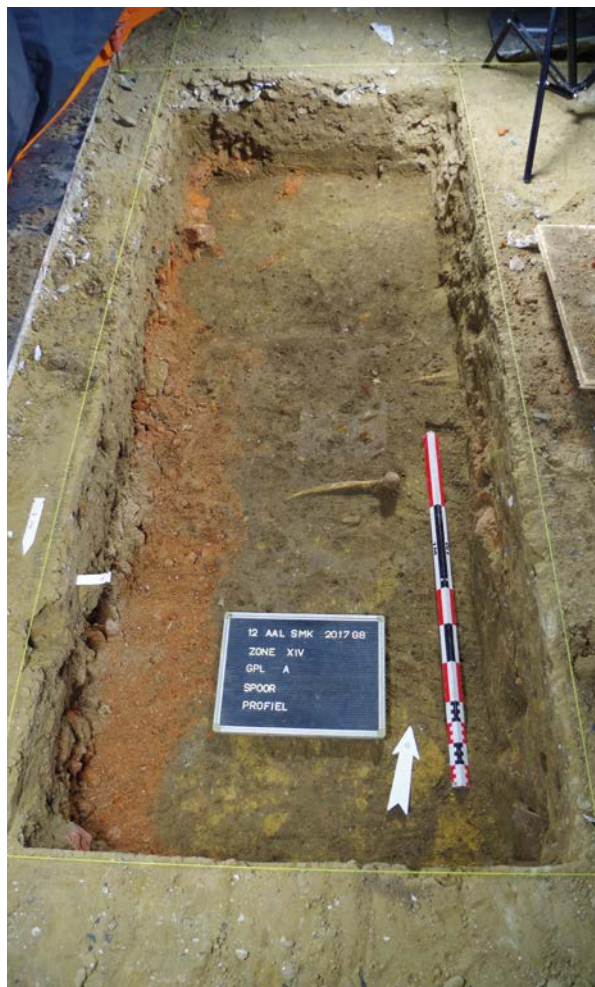
Figuur 86. Zone XIV, grondplan A.

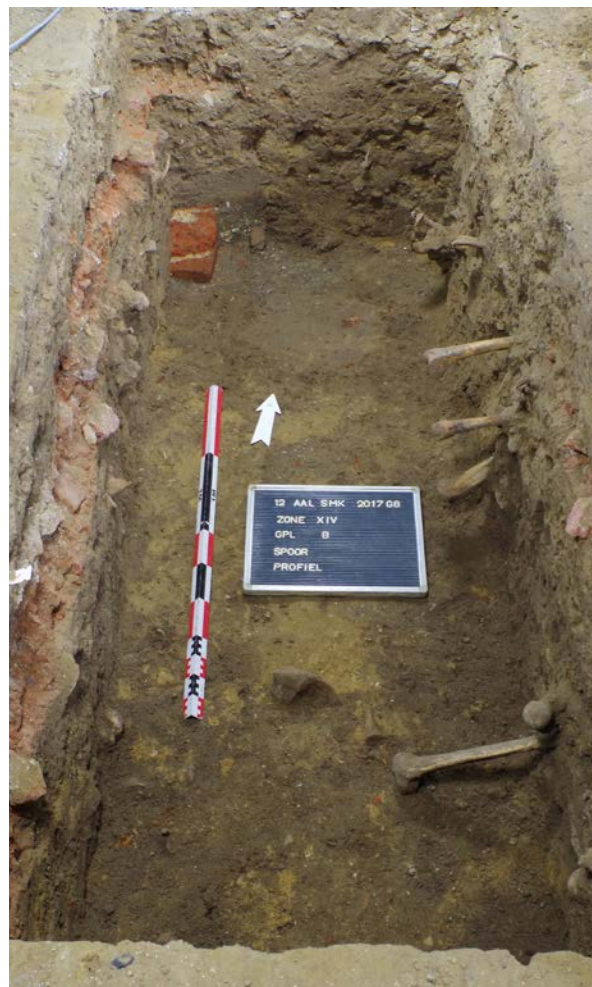
Figuur 87. Zone XIV, grondplan B.

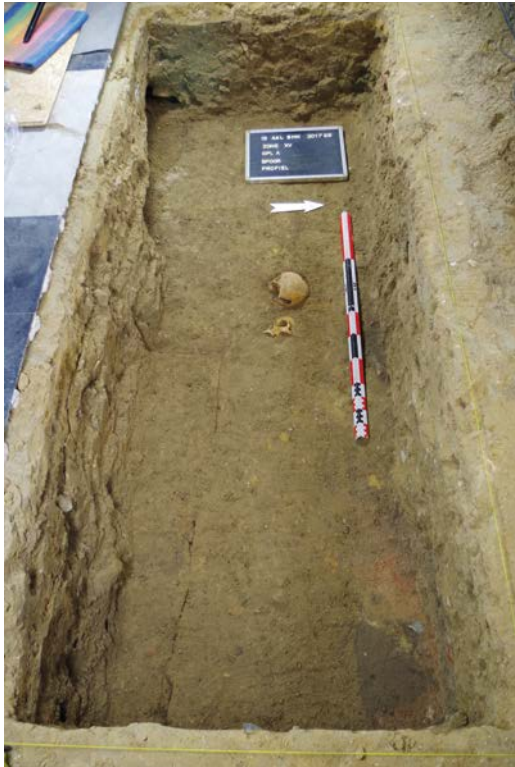
Figuur 90. Zone XV, grondplan A.

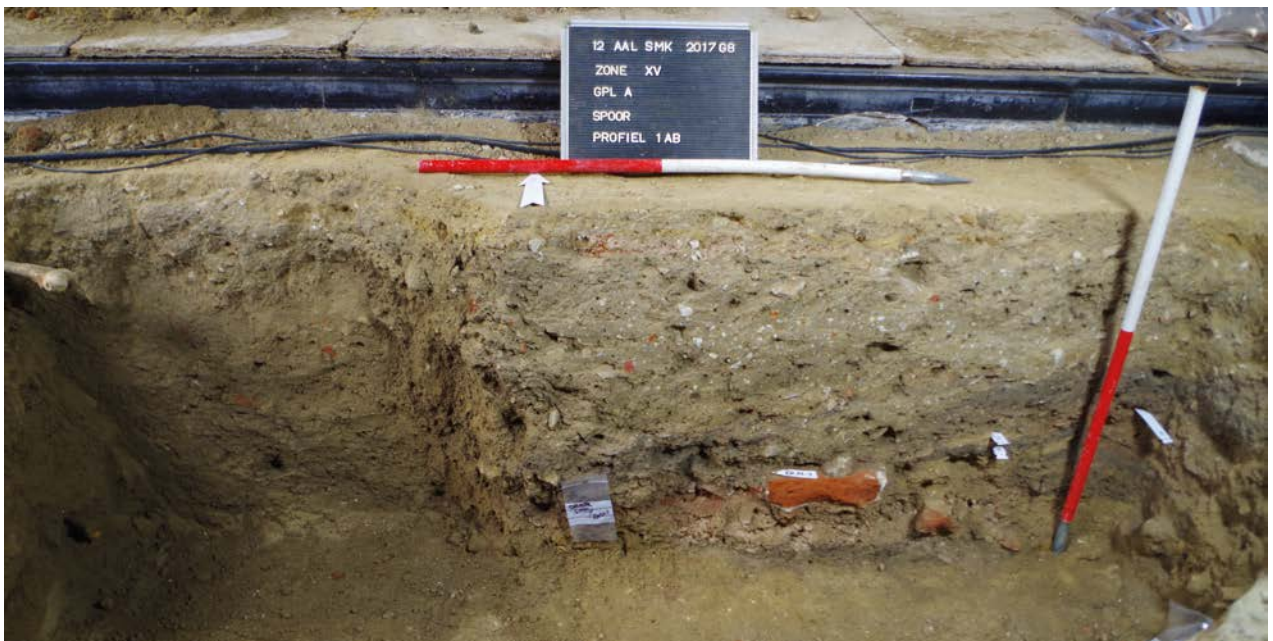
Figuur 91. profiel 1AB met kuil XV-8.

een datering in de 16de eeuw. Gezien het kleine vondstenbestand is deze datering onder voorbehoud. In deze laag is een kuil (XV-8) ingegraven (Fig. 91), maar deze bevatte geen dateerbare vondsten.

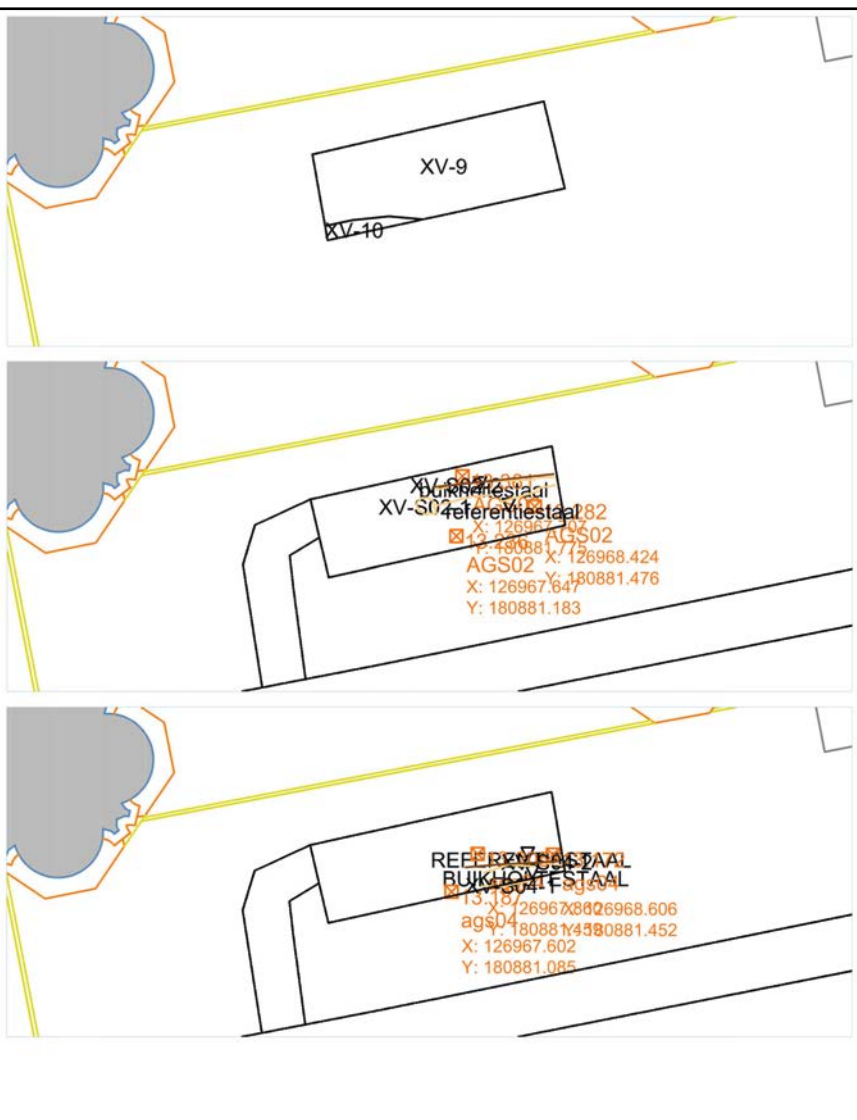
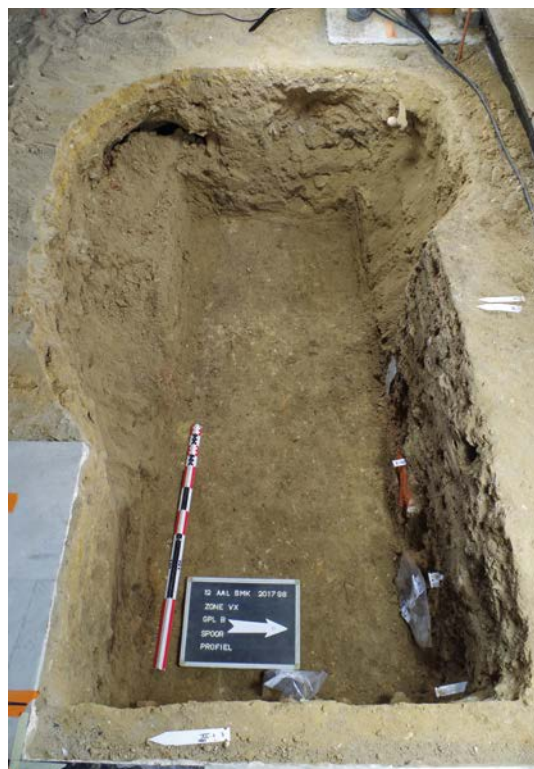
Figuur 92. Grondplan B in zone XV.

In de zone zijn er vier goed bewaarde, fragmentarische graven aangetroffen in sterk verstoorde lagen met talrijke fragmenten verspit bot. Het betreft in alle gevallen kistbegravingen. Begraving XV-S01-1 is voor het grootste deel bewaard, enkel de knieën en onderbenen staken nog in de sleufwand. Bij graf XV-S02-1 is een deel van de ledematen

(armen) vergraven, maar is de rest van het lichaam tot ongeveer halverwege de onderbenen bewaard gebleven. Begraving XV-S03-1 is voor het grootste deel vergraven. De schedel, linkerarm en deel van de pelvis met de benen zijn nog *in situ* bewaard. De romp is geheel vergraven door een recentere begraving. Bij begraving XV-S04-1 ontbreekt de schedel. Het skelet is bewaard tot en met de knieën.

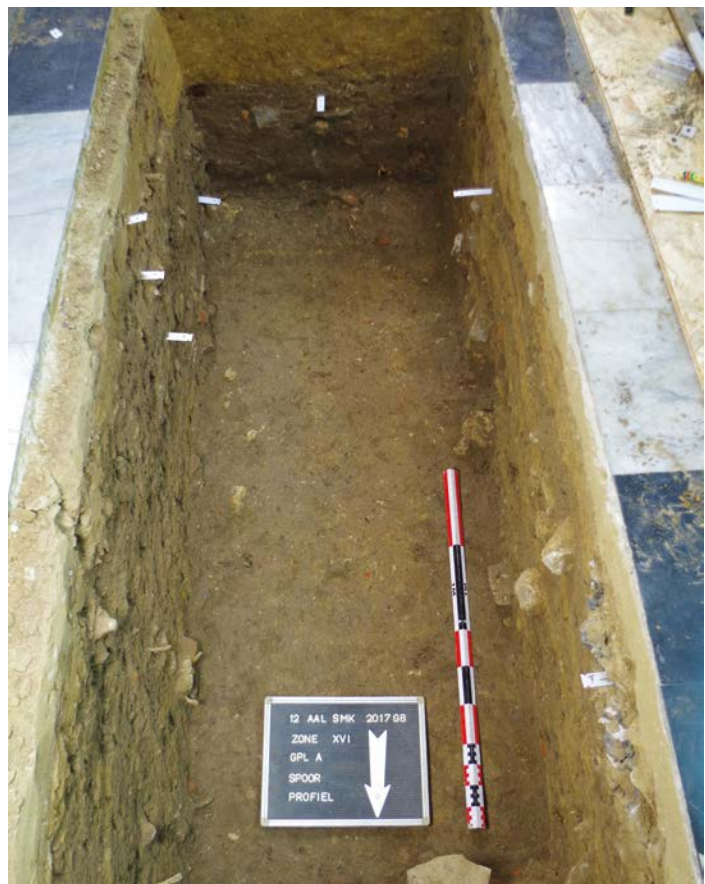
Figuur 95. Zone XVI, grondplan A.

Op grondplan A, de onderzijde van de verstoring, is enkel een sterk vergraven laag met verspit menselijk bot te zien (XVI-4). Deze laag kan op basis van het aardewerk slechts ruim na de 16de eeuw worden gedateerd. Het gaat hier om de laag waar gedurende een lange periode verschillende begravingen in hebben plaats gevonden. Het graven van kuil XVI-2 zorgde ervoor dat deze inhumaties grotendeels verdwenen zijn, met uitzondering van een graf op de bodem van de werkput (spoorcombinatie XVI-5 met skelet XVI-S01-1). Het gaat slechts om een zeer fragmentarisch bewaard menselijk skelet, waarvan enkel nog de ribben in anatomisch verband zijn gevonden. De rest van het skelet is niet meer bewaard. De kistaflijning is wel nog zichtbaar in het vlak.

Zone XVI (Fig. 93 & 94) ligt in het noordelijke deel van het westportaal, op ongeveer 5 m ten noorden van put IV. De put heeft slechts een beperkt gamma aan gegevens opgeleverd. De lagen in de put bevatten grote hoeveelheden verspit menselijk bot en de restanten van één begraving. Er is één grondplan aangelegd op de maximale verstoringsdiepte van de put (Fig. 95).

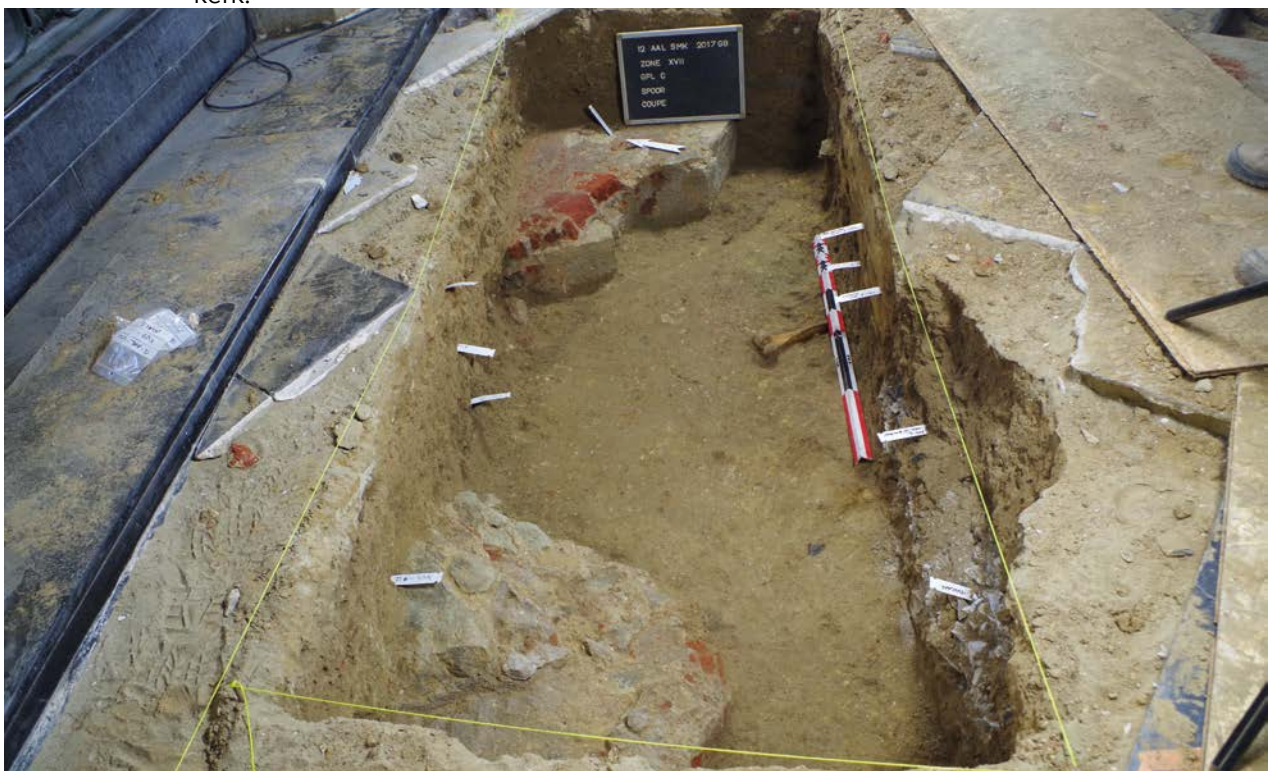
Figuur 98. Grondplan C in zone XVII. De funderingen van de zuilen van de kooromgang zijn duidelijk zichtbaar.

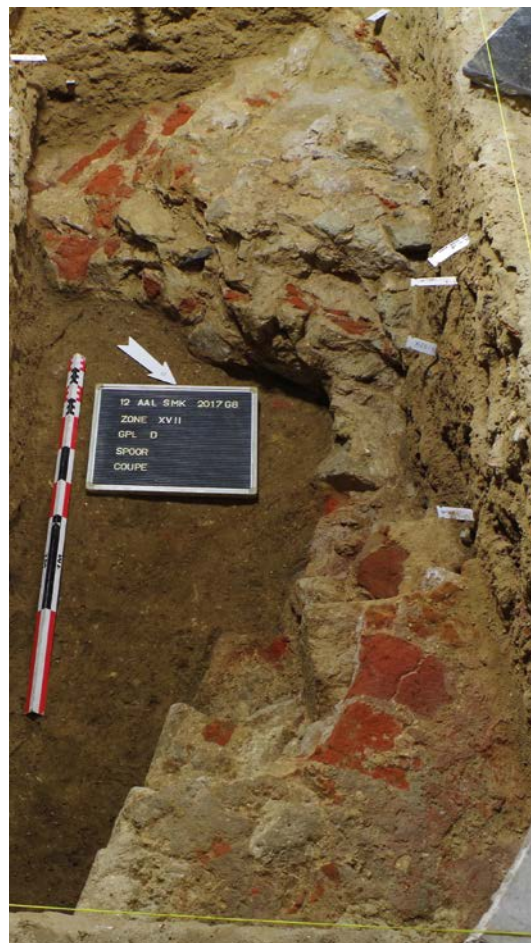
Figuur 99. Grondplan D in zone XVII. De funderingen van de zuilen van de kooromgang zijn duidelijk zichtbaar.

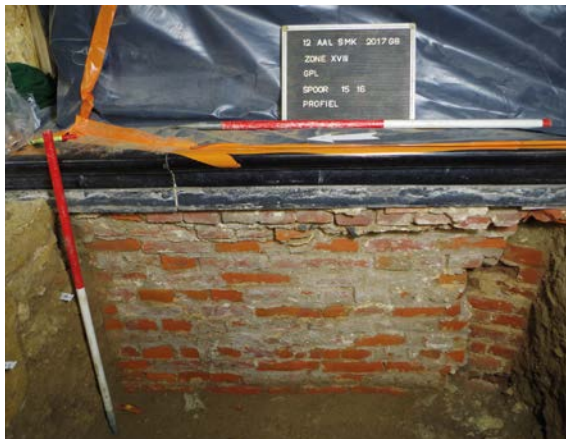
Figuur 103. Zijaanzicht op muur XVIII-15 (links) en XVIII-16 (rechts).

funderingsmuur/kettingmuur van één van de koorkapellen, met name in de oostelijke sleufwand. Er is een duidelijke chronologie te zien tussen de twee muren (Fig. 103). Muur XVIII-16 is de oudste muur. Het gaat om een bakstenen muur met bakstenen van hoogte 6 cm die gemetst is met een zeer harde kalkmortel. Het metselverband is niet volledig zichtbaar, maar waarschijnlijk gaat het om een halfsteens verband. Muur XIX-18 (spoor XVIII-15) is er in een latere fase tegen gezet. Deze kettingmuur is gebouwd in baksteen met formaat 23,5 x

? x 4,5 cm. De bakstenen zijn in een kruisverband gemetst met een zeer harde grijze mortel. De muur is onmiddellijk onder de boord van de huidige kerkvloer te zien. De muur is gezet in een insteek (spoor XVIII-4, spoorcombinatie XIX-2). Deze spoorcombinatie wordt gedateerd op basis van 22 scherven aardewerk. Het gaat om fragmenten in grijs lokaal gedraaid aardewerk, rood lokaal gedraaid aardewerk (grape, papkom, teil), pijpaaarde, faience en steengoed met engobe/zoutglazuur. De aanwezigheid van de faience plaatst deze spoorcombinatie na of in het tweede kwart van de 17de eeuw. Deze insteek oversnijdt enkele kuilen (XVIII-2 en XVIII-5), waarin er echter geen dateerbaar materiaal is aangetroffen.

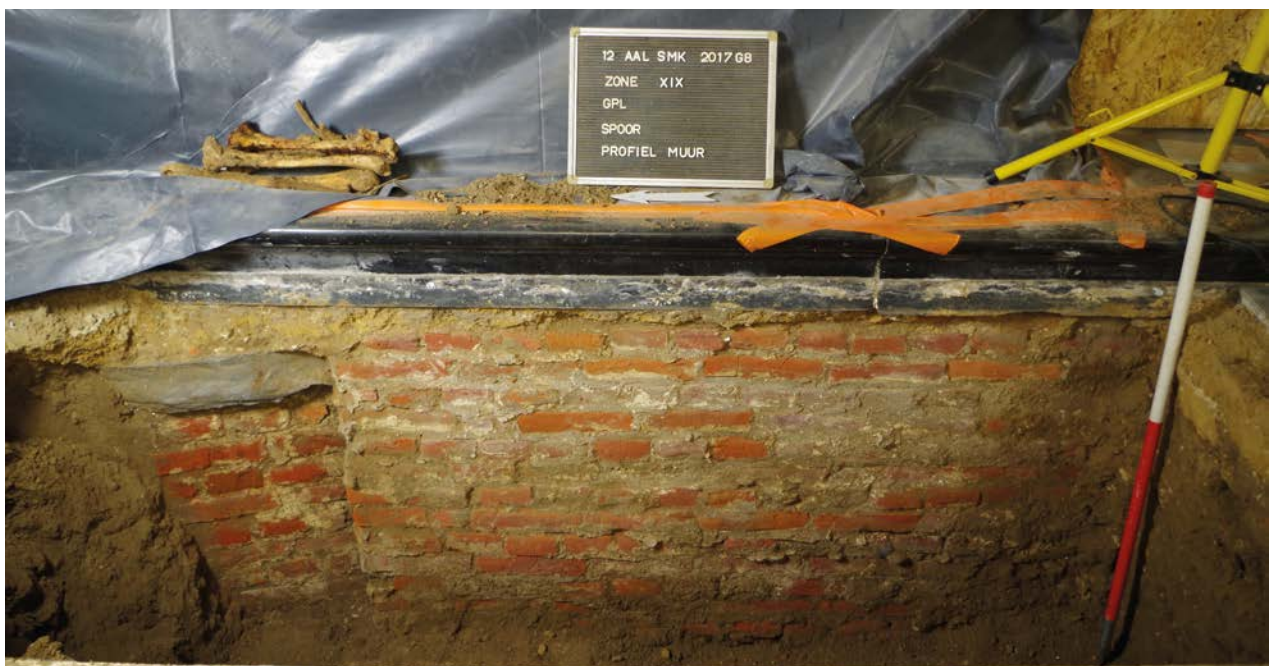
Figuur 106: zijaanzicht van XIX-17 en XIX-18.

Er zijn in deze zone twee muren teruggevonden die in verband te brengen zijn met de huidige kerk namelijk XIX-17 en XIX-18 (Fig. 106) (zie 5.3.2.4.19.1). Deze muren behoren tot de fundering van de kooromgang. Er is tussen de beide muren wel een naad waar te nemen, maar waarschijnlijk behoren deze toch tot dezelfde bouwfase. De naad is op die plek aanwezig omdat de fundering van de kooromgang in hoeken is gebouwd. De baksteenformaten van de beide muren zijn immers gelijk (24/23,5 x 11,5/12 x 5), en ook de gebruikte mortel komt sterk overeen. Net als in put XVIII ligt de huidige kerkvloer onmiddellijk bovenop deze kettingmuur.

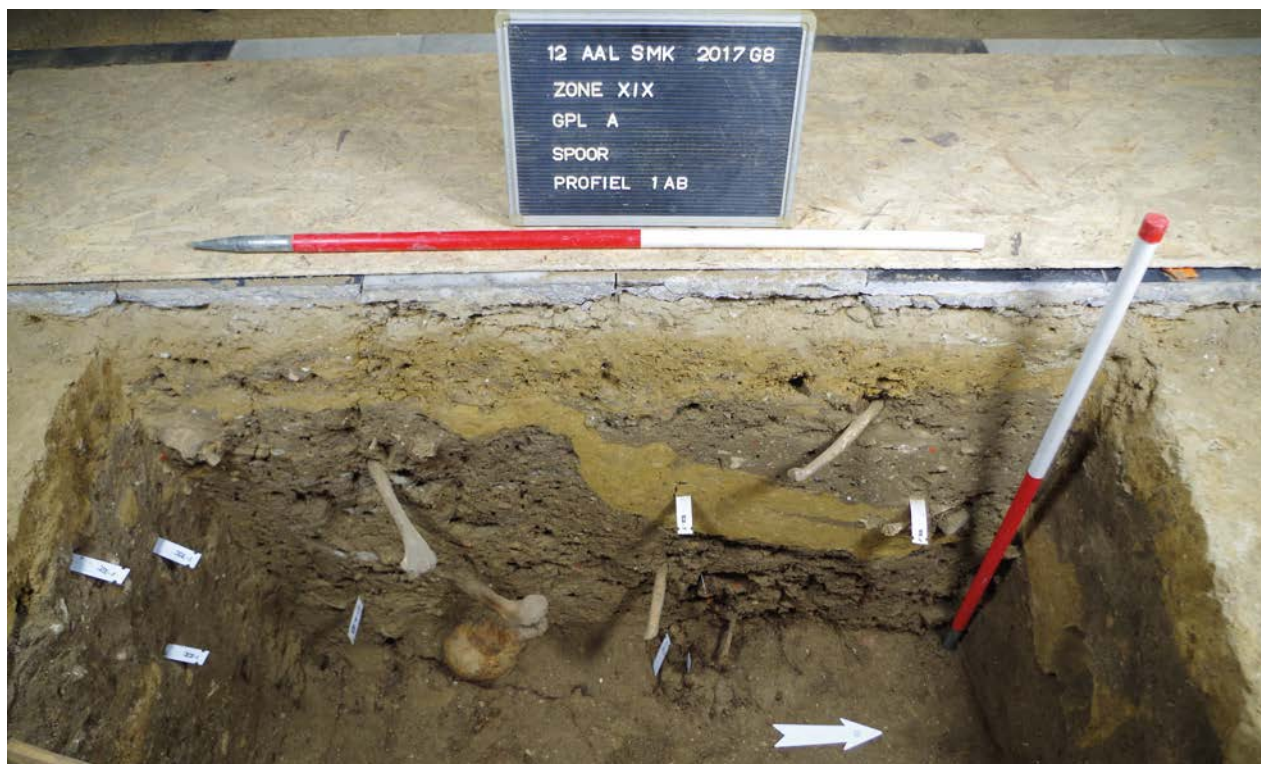
Figuur 107. Zone XIX: de lagen met verspit bot zijn duidelijk waarneembaar in het profiel.

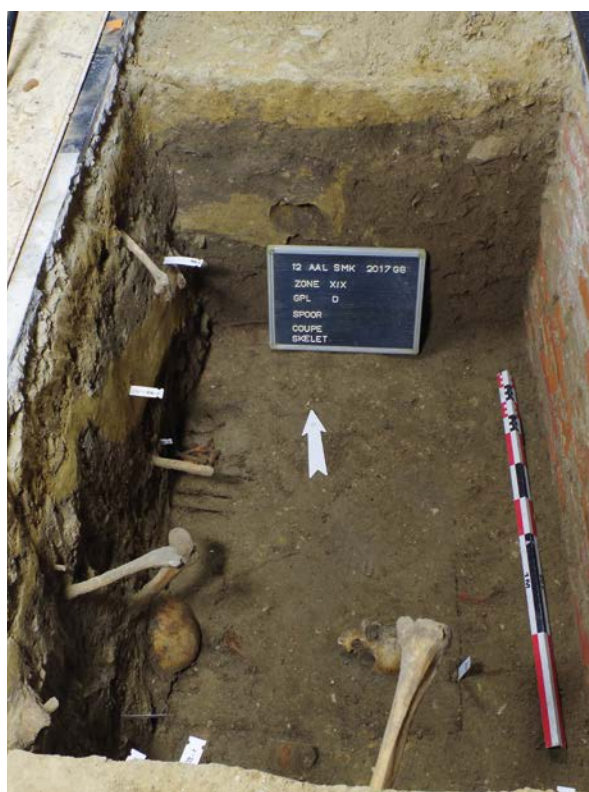
Figuur 108. Zone XIX, grondplan D. De kistaflijningen zijn duidelijk zichtbaar.

Net onder de kerkvloer bevond zich een sterk vergraven laag met veel botfragmenten en stukken bouwpuin. Deze laag (die ook in zone XVIII aanwezig was) heeft geen daterende elementen opgeleverd (Fig. 107). Op verschillende niveaus in de convectieput zijn er aflijningen van grafkisten waargenomen (Fig. 108).

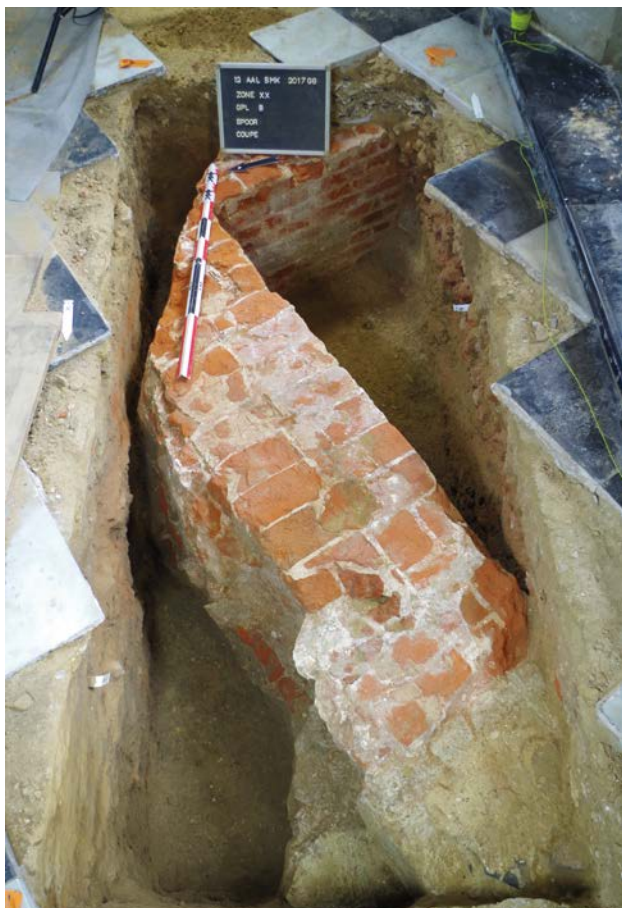
Figuur 111. Zicht op XX-1 en XX-7.

Net als bij de meeste andere zones, bevindt zich onder de huidige marmervloer een zandige opmaaklaag. Hieronder bevinden zich enkele postmiddeleeuwse ophogingslagen (XX-2 en XX-8). Spoorcombinatie XX-2 bevatte onder andere een scherf faience en een scherf steengoed uit Westerwald. Dit laat toe om de laag minstens na 1625 te dateren. Onder deze pakketten bevinden zich verschillende funderingen. In de eerste plaats gaat het om muur XX-7 en het westelijke uiteinde van muur XX-1 (Fig. 111). Deze zijn te interpreteren als de funderingen van pijlers van de kooromgang en zijn vervaardigd uit kalkzandsteen. Een muur in baksteen (23,5/24,5 x 12 x 5/5,5 cm) verbindt beide funderingen met elkaar. Deze muur in een rechte

hoek is aan de binnenzijde mooi afgewerkt, terwijl de buitenzijde grof gemetst is. De buitenkant van de hoek is gedeeltelijk afgebroken. De functie van deze muur is onduidelijk. Een interpretatie als kettingmuur lijkt plausibel door de verbinding met de funderingen van de zuilen van de kooromgang, al is een interpretatie als grafkelder of fundering voor een bovengrondse constructie ook niet uit te sluiten.

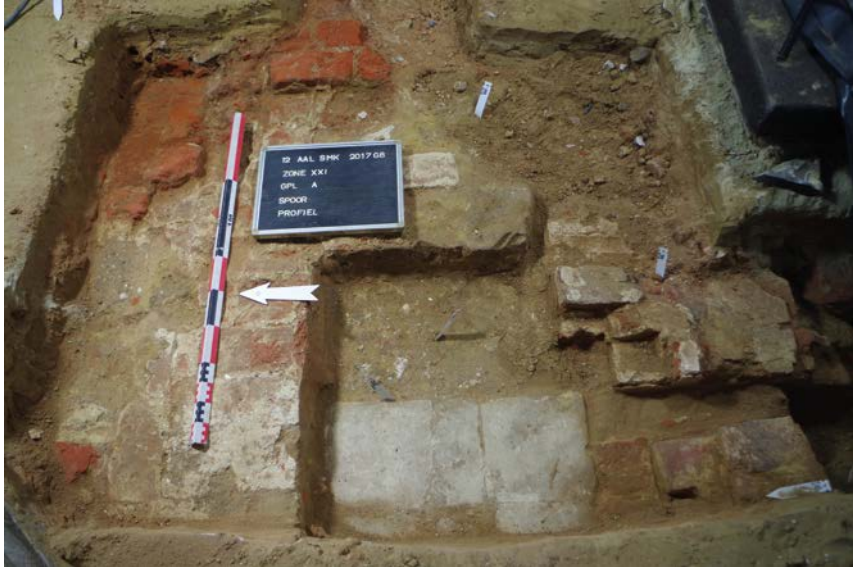
Figuur 113. Zone XXI, grondplan A met links de bewaarde vloer VII-1.

worden dat vloer VII-1 behoort tot een bouwfase van de huidige kerk.

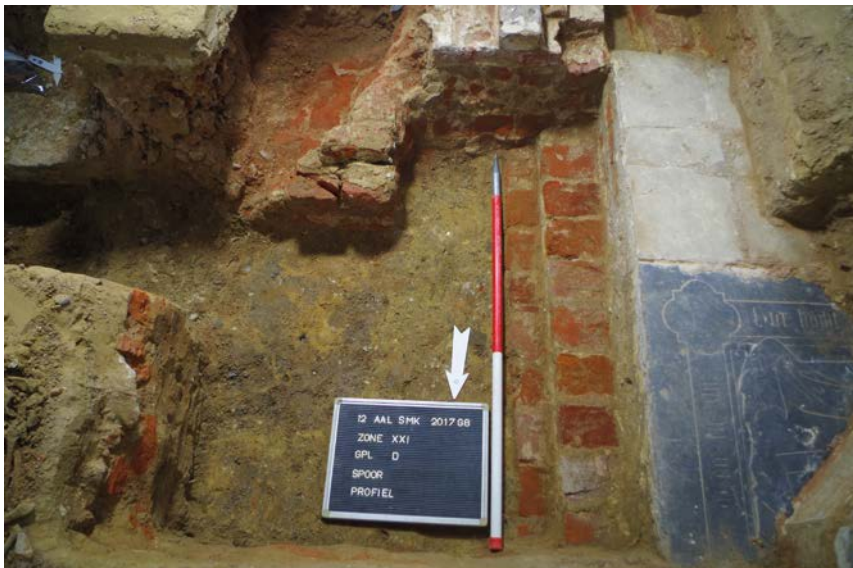
Figuur 114. Zone XXI, grondplan D met rechts de pijlerfundering XXI-13 en bovenaan de uitgekapte bakstenen fundering XXI-5.

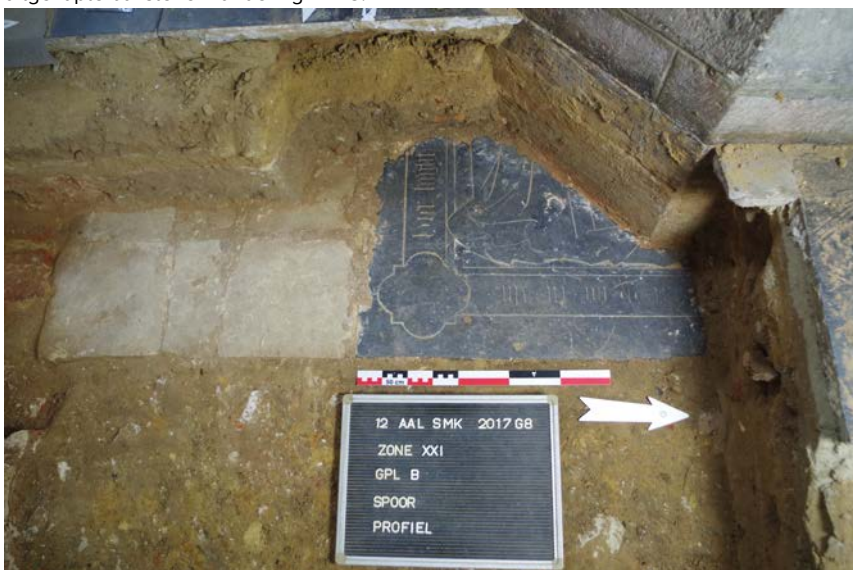
Figuur 115. Zone XXI, grondplan B met detail van de grafsteen in pijlerfundering XXI-13.

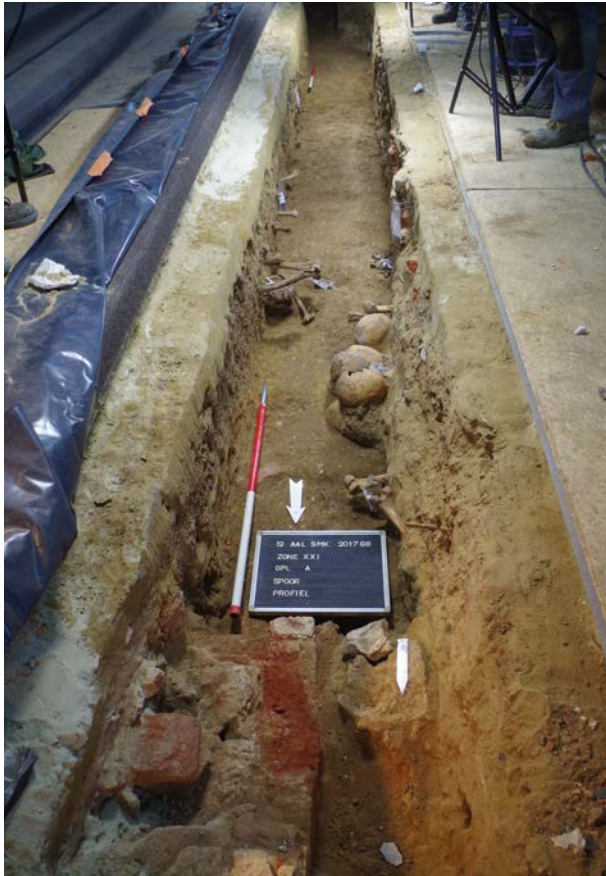
Figuur 116. Zicht op leidingsleuf XXI. Het verspitte menselijk bot is duidelijk zichtbaar.

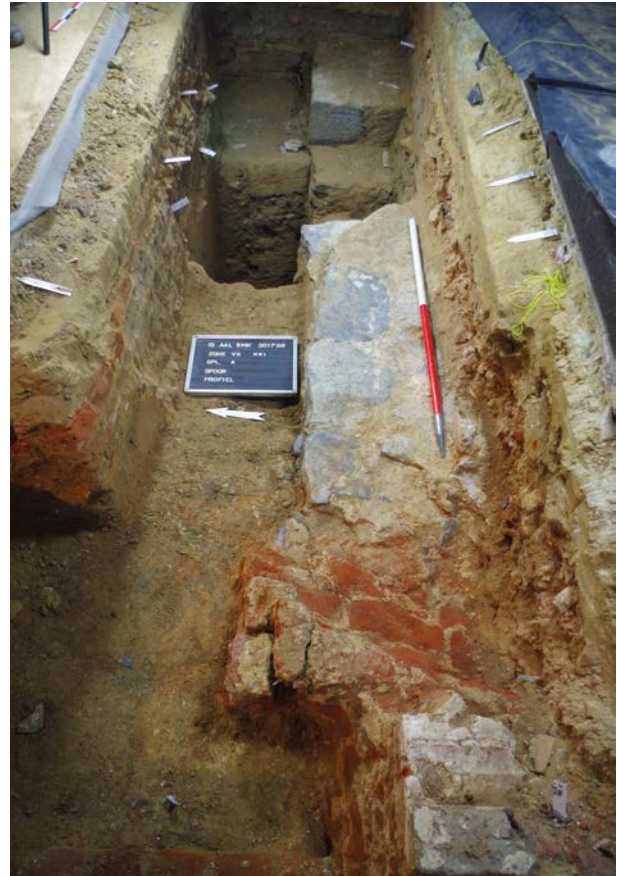
Figuur 117. Zone XXI, grondplan D met muur XXI-5 in het verlengde van VII-15.

De fundering van de pijler (XXI-13) doorgraaft een ouder fundament in baksteen (XXI-5) (Fig. 117). Dit valt op te maken aan de sporen van uitkapping aan de noordzijde. Het bevindt zich in het verlengde van de muur in Doornikse kalksteen in zone VII (VII-15) en overbouwt deze muur. Hoe dit muurfragment te interpreteren is, is niet duidelijk. Gaat het om een uitbreiding van de oudere kerkfase in Doornikse kalksteen of zijn het de restanten van een recentere

grafkelder die op zijn beurt vergraven is voor de constructie van de pijler van de huidige kerk.

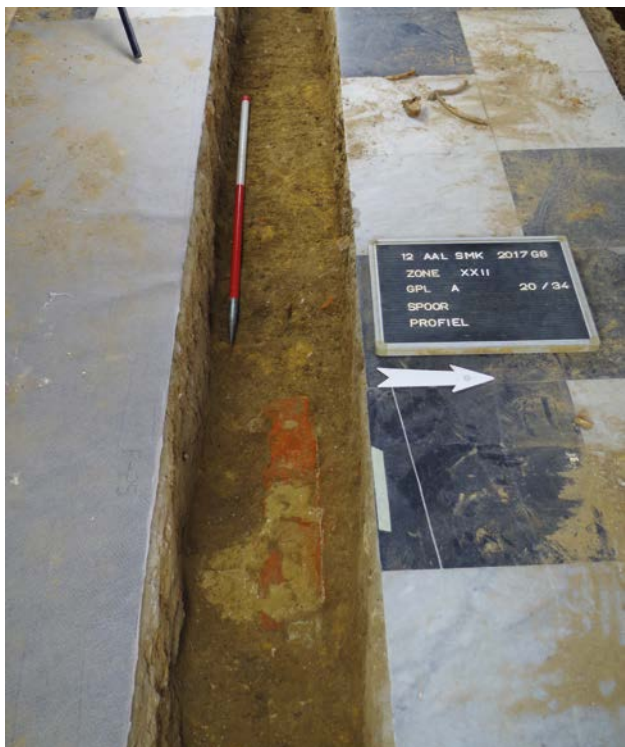
Figuur 119. Muur XXII-14 in het vlak.

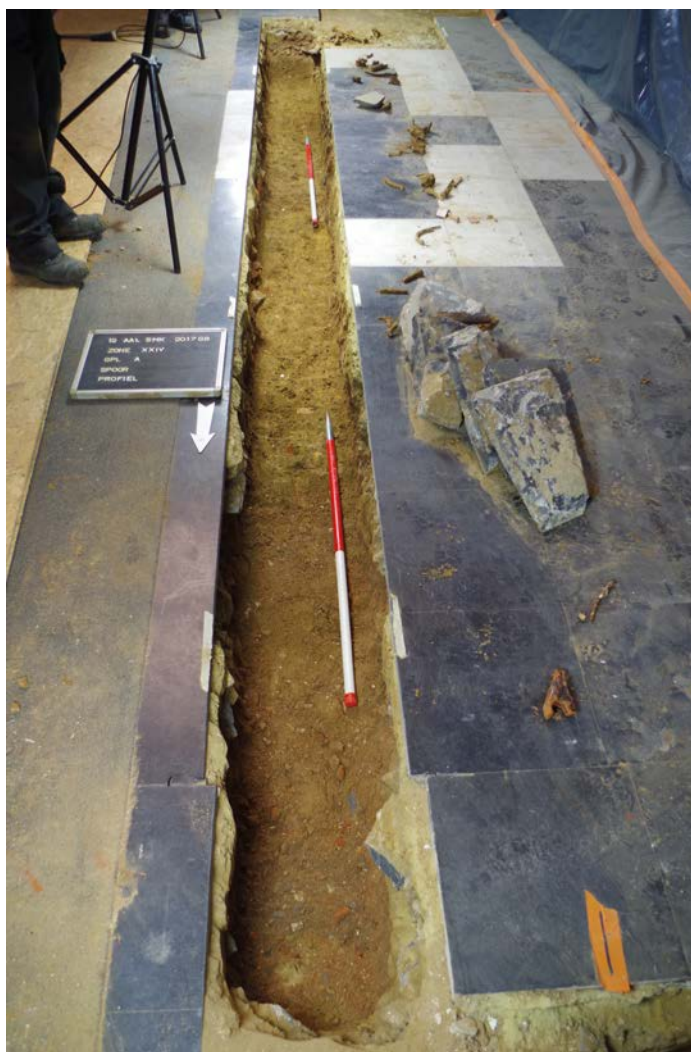
Figuur 123. Opnames van het uitgegraven vlak tot op de maximale verstoringsdiepte (= 40 cm).
