AALST SINT-MARTINUSKERK

ARCHEOLOGISCH ONDERZOEK

EINDVERSLAG - 2017G8

SOLVA ARCHEOLOGIE RAPPORT 167

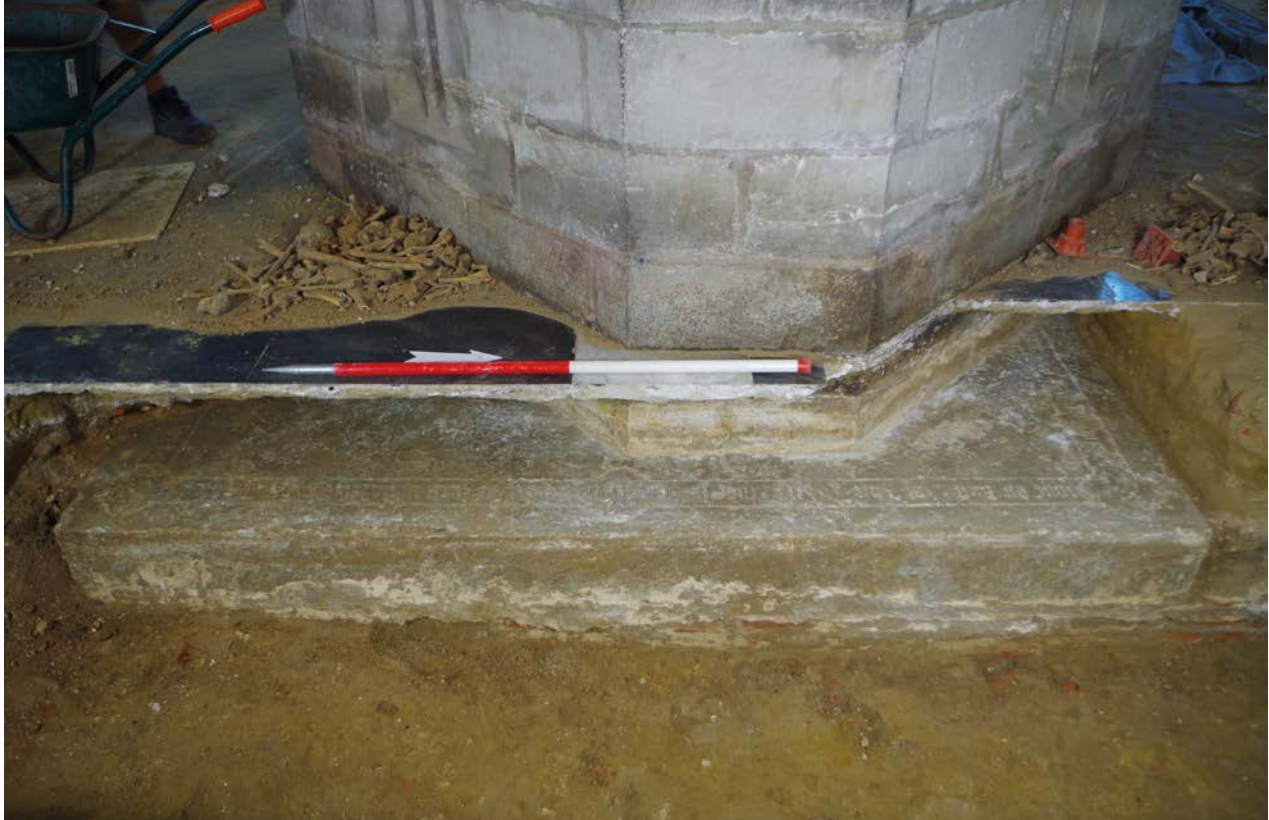
Figuur 124. Detail van de zuil die bovenop een herbruikte grafsteen is geplaatst.

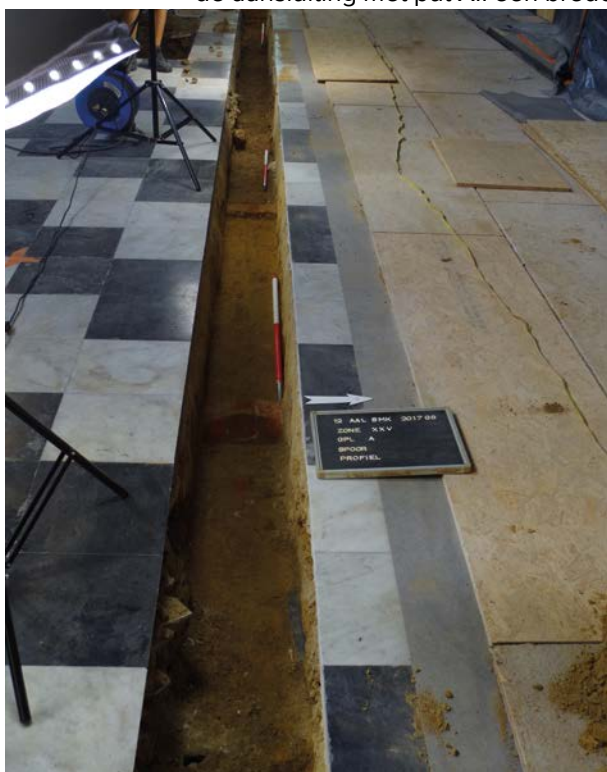
Figuur 126. Opmates van het uitgegraven vlak tot op de maximale verstoringsdiepte (= 40 cm).

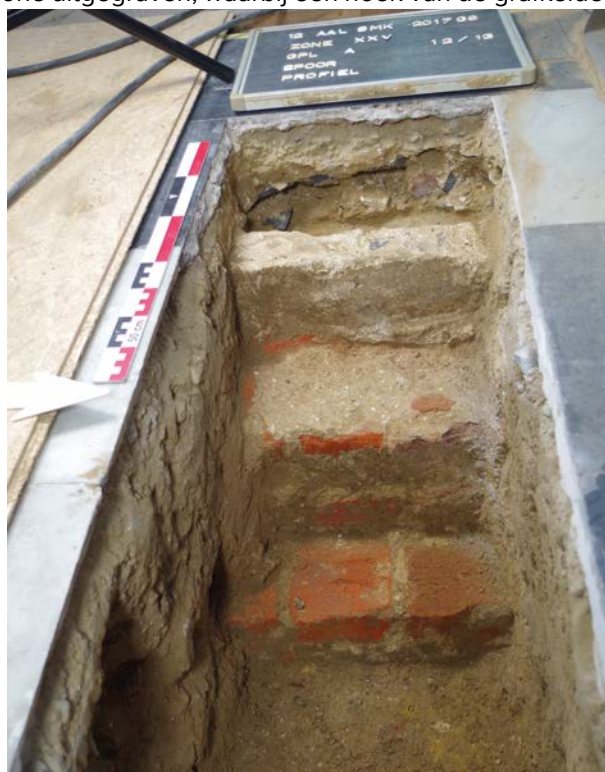
Figuur 127. Detail van de kettingmuur XXV-7

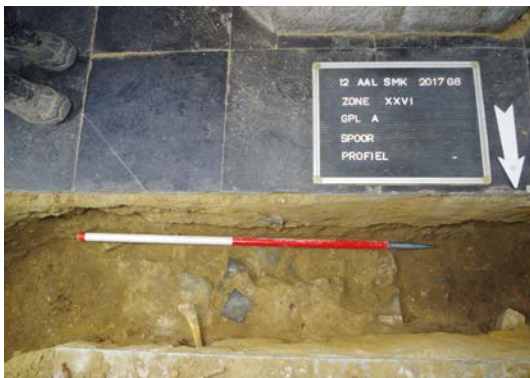
Figuur 129. Bovenaanzicht van het massief XXVI-6 in Doornikse kalksteen.

Min of meer centraal in de onderzoekszone bevindt zich een muurfragment in Doornikse kalksteen dat een noord-zuid verloop kent (muur XXVI-6) (Fig. 129). Gelet op het gebruik van Doornikse kalksteen als bouw materiaal is het mogelijk dat dit muurfragment in verband staat met de eerder besproken muurfragmenten in zone VII, VIII en IX. In dat geval zou het muurfragment geïnterpreteerd kunnen worden als de westelijke sluitmuur van de kerk.

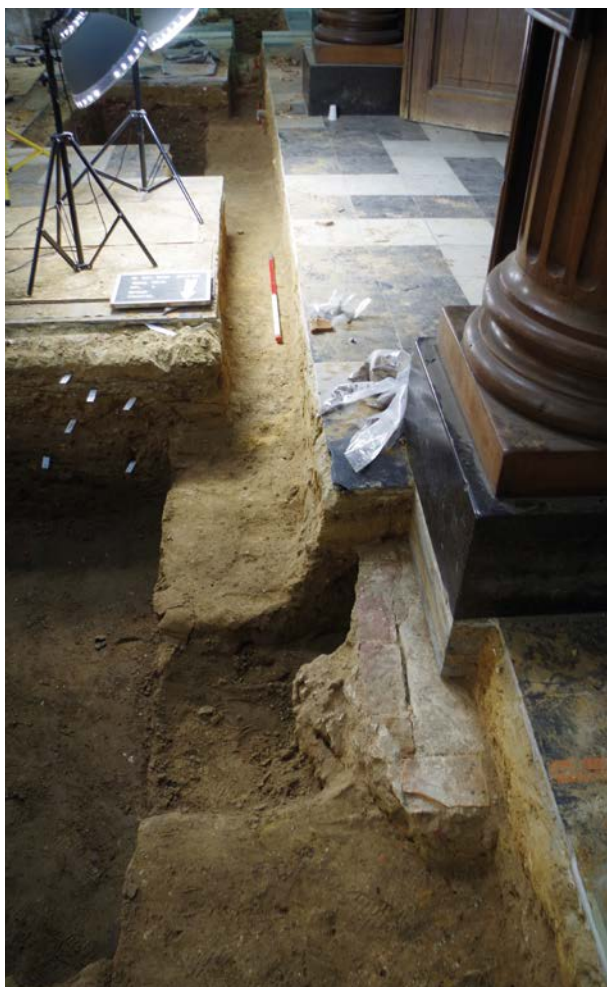
Ongeveer centraal in de leidingsleuf, ter hoogte van convectorput IV, is een stuk van de fundering van een nog bestaande kerkzuil (Fig. 131) blootgelegd. Deze bestaat uit XXVII-11 en XXVII-12. XXVII-11 bestaat uit een mengeling van baksteen (22/22,5 x 10/11 x 5 cm) en tegels. XXVII-12 bestaat uit zeer harde brokken kalkmortel.

Figuur 131. zone XXVII vloer XXVII-11 en muur XXVII-12.

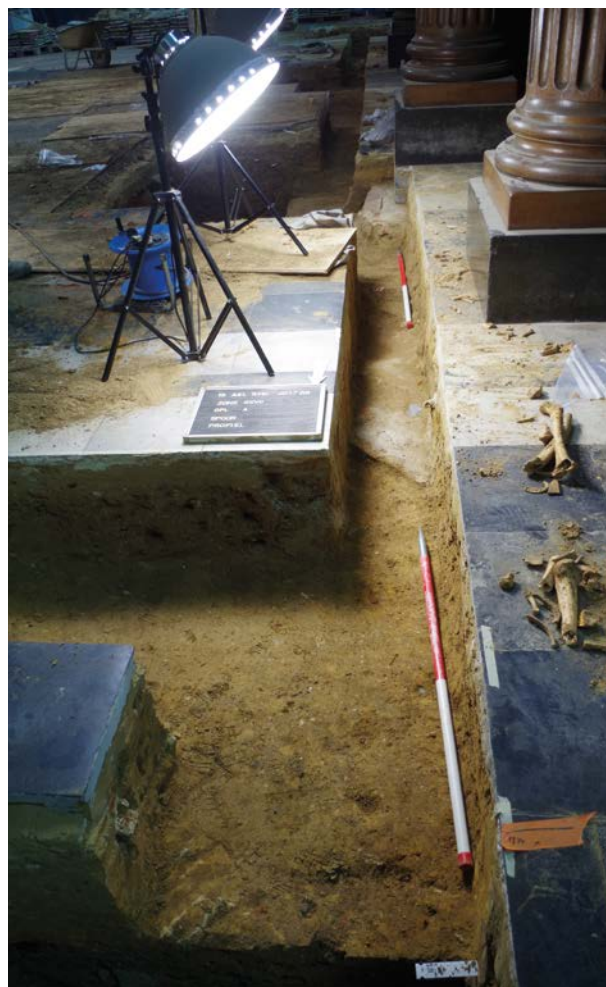
Figuur 132. Zone XXVII-14.

Ook ter hoogte van convectorput XVI-5 is er een fundering van een pijler teruggevonden (XXVII-14) (Fig. 132). Het gaat om een fundering die is samengesteld uit baksteen, Doornikse kalksteen en een zeer harde grijze kalkmortel met kalkstippen. Doordat enkel de bovenkant in de sleuf zichtbaar was, kon de volledige opbouw van de fundering niet verder onderzocht worden.

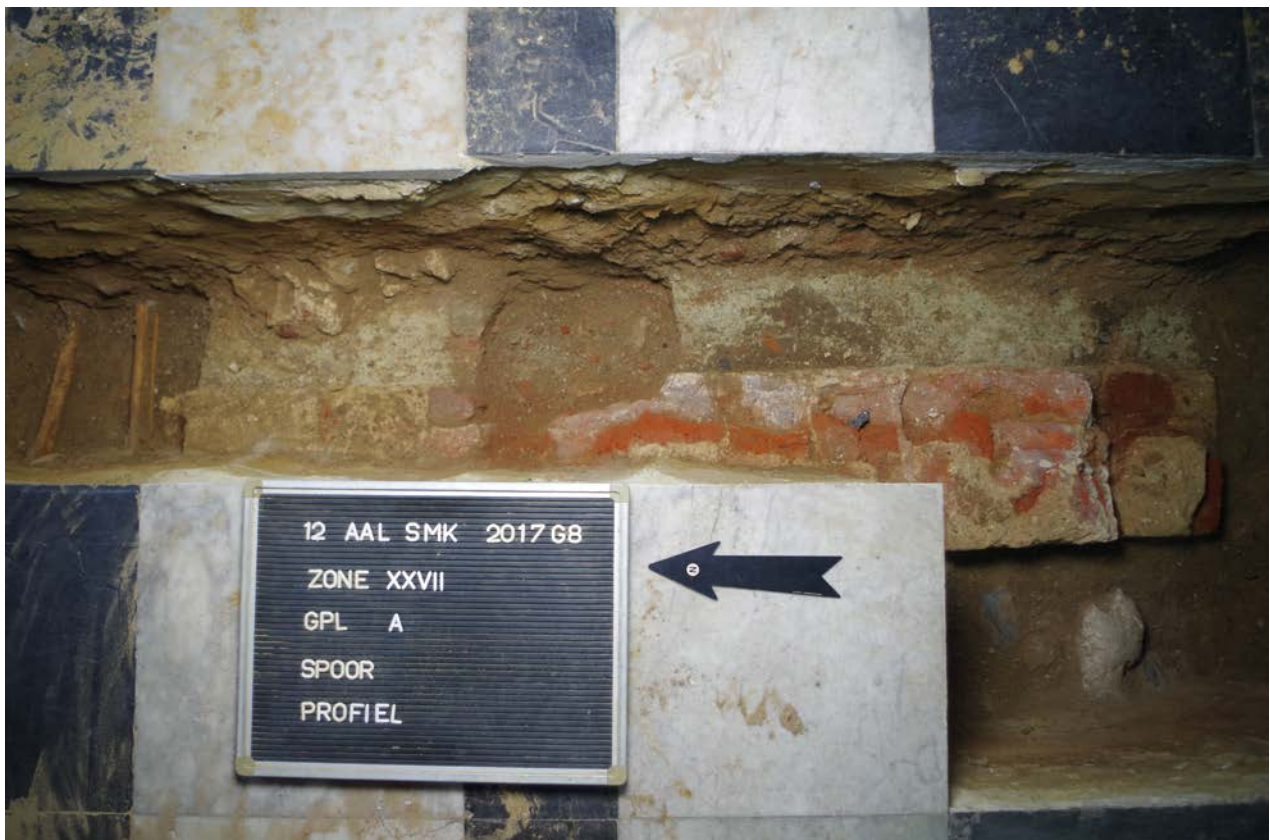
Figuur 133. Muur XXVII-1.

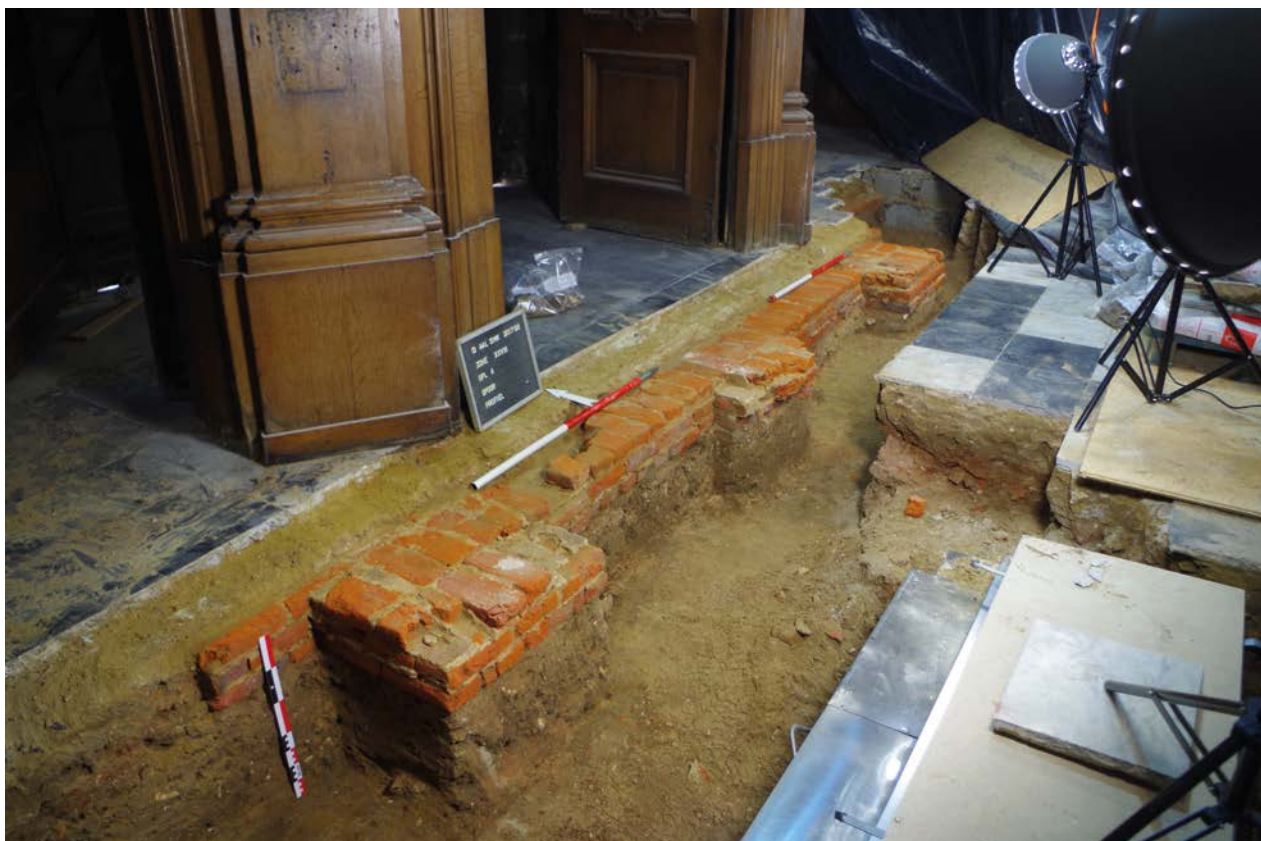
Net als bij de meeste andere zones, bevindt zich onder de huidige marmervloer een zandige opmaaklaag. Daarnaast bevinden zich aan noordelijke zijde (voor de noordelijke toegangspartij) muurrestanten (XXVIII-24) in baksteen (23/23,5 x 10,5/11 x 5/5,5 cm) (Fig. 135) die toe te schrijven zijn aan de fundering voor een toegangspartij. De uitspringende delen kunnen beschouwd worden als de funderingen voor de deurstijlen.

Figuur 135. Zicht op XXVIII-24.

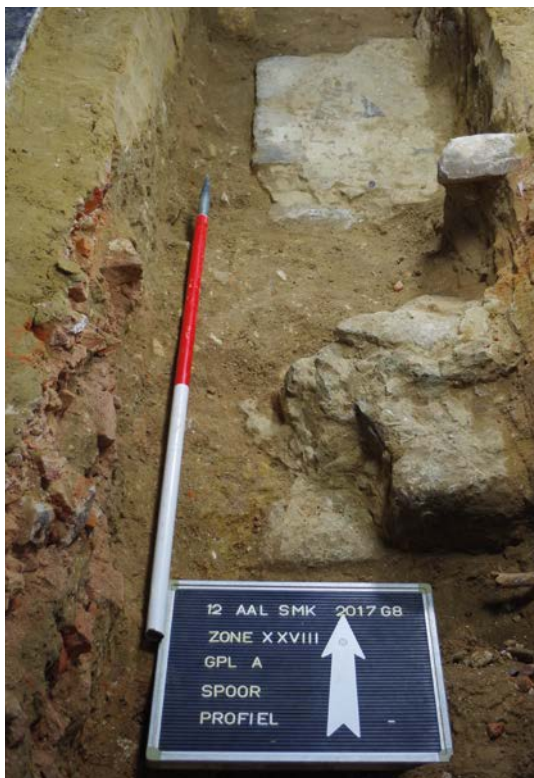
Figuur 136. Zicht op XXVIII-11 en 12.

zich twee grote natuursteenmassieven (XXVIII-11 en 12) in Doornikse kalksteen en Ledesteen⁶². Vermoedelijk behoren ze tot dezelfde fase, en is de oorzaak van het gescheiden zijn van elkaar te zoeken in het aanleggen van een grafkuil in deze muur. Het noordelijke massief (XXVIII-12) heeft aan de westelijke kant een afgewerkte zijde terwijl het zuidelijke massief (XXVIII-11) aan de zuidzijde een mooi afgewerkt parement vertoont. Wellicht is het noordelijk deel (XXVIII-12) te interpreteren als een steunbeer, tegen een muur (het zuidelijke deel – XXVIII-11) met een oost-west verloop. Hoewel er naast Doornikse kalksteen ook Ledesteen is gebruikt, is het mogelijk dat ook dit fragment toebehoort aan de Romaanse fase van de kerk en dat het dus kan geïnterpreteerd worden als de noordelijke begrenzing van de kerk.

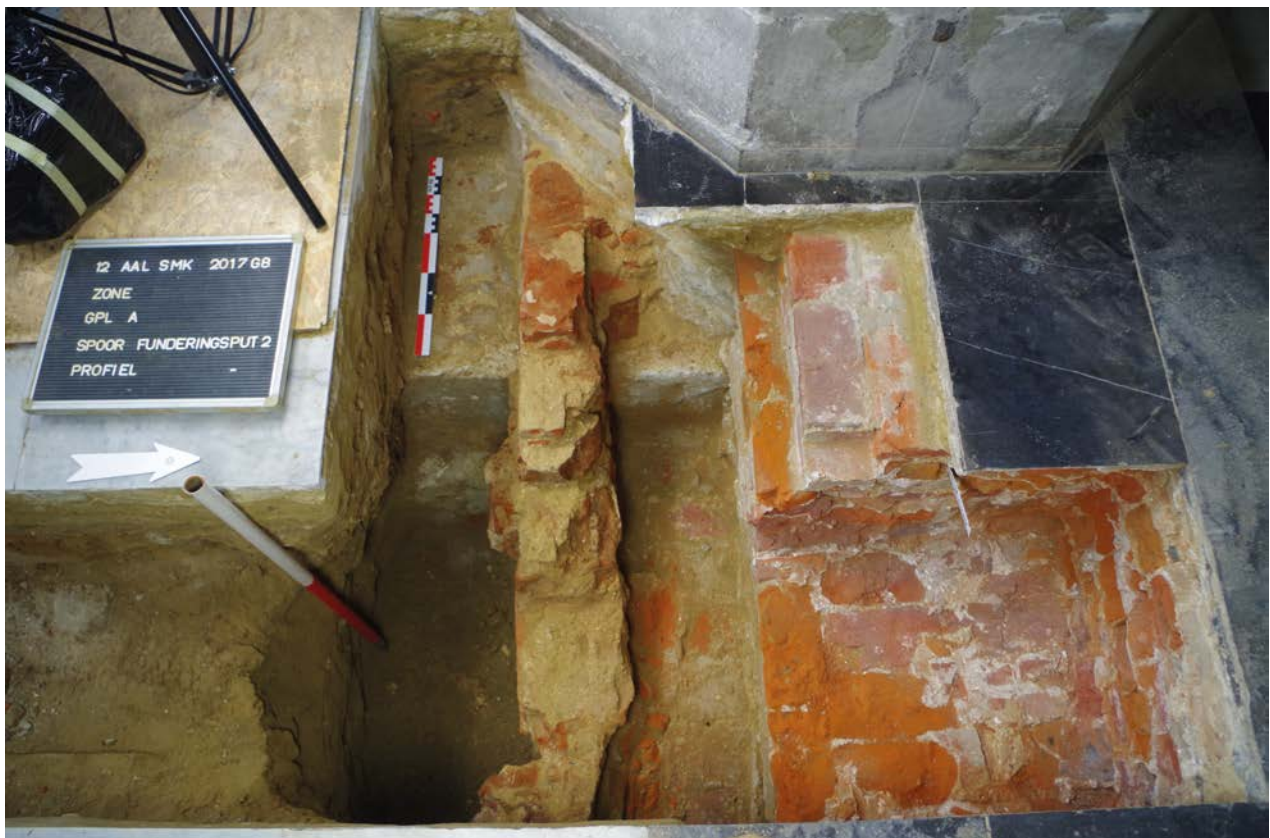
Figuur 140. Zicht op spoor XXIX-5 en spoorcombinatie XXIX-12.

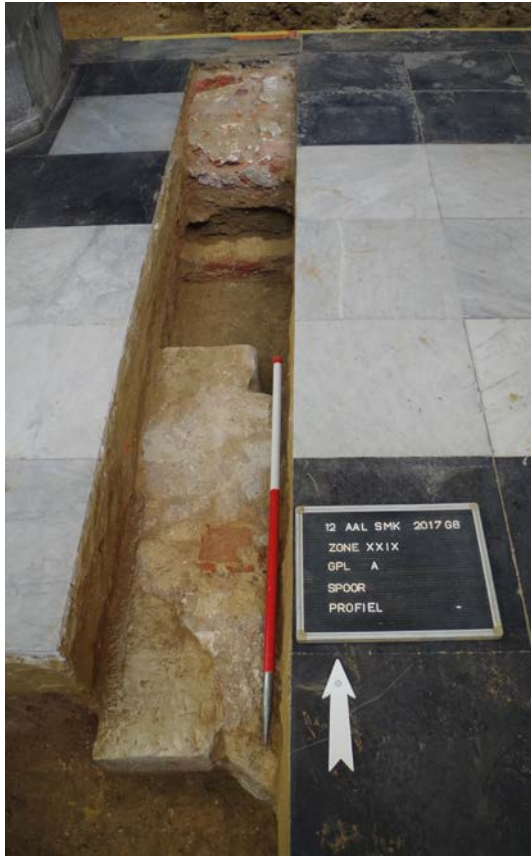
In het zuidelijk deel van leidingsleuf XXIX is een massieve muur (XXIX-1) in Ledesteen⁶³ aangetroffen

Figuur 141. Zicht op muur XXIX-1.

(Fig. 141). Deze muur met oost-west verloop ligt exact in het verlengde van het massief in Doornikse kalksteen in zone VII. Mogelijk behoort dit fragment dus ook toe aan de Romaanse fase van de kerk al is een oudere datering niet uit te sluiten. Aan de oostzijde lijkt deze muur getrapt te verspringen in zuidelijke richting. Alleszins kan dit getrapt inspringen mogelijk wijzen op de aanzet van het koor van een oudere kerkfase.

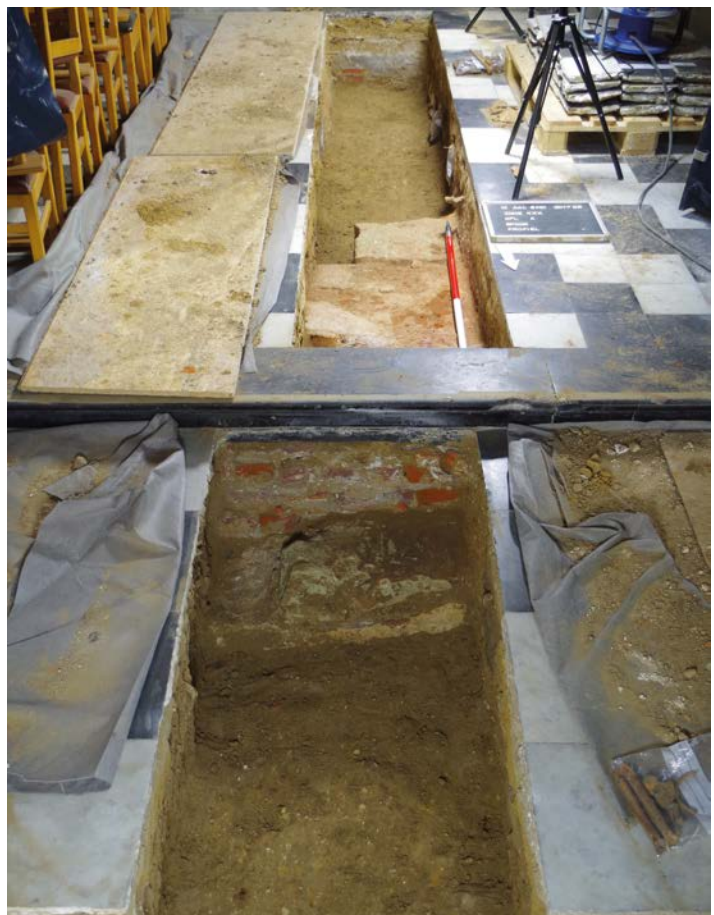
Figuur 143. Zicht op natuurstenen fundament XXX-2 en bakstenen bovenbouw XXX-3.

In leidingsleuf XXX zijn een aantal massieven aangetroffen die onderdeel zijn van de kettingmuur van de kooromgang. Aan de onderzijde (Fig. 143) (XXX-2 en XXX-5) zijn ze

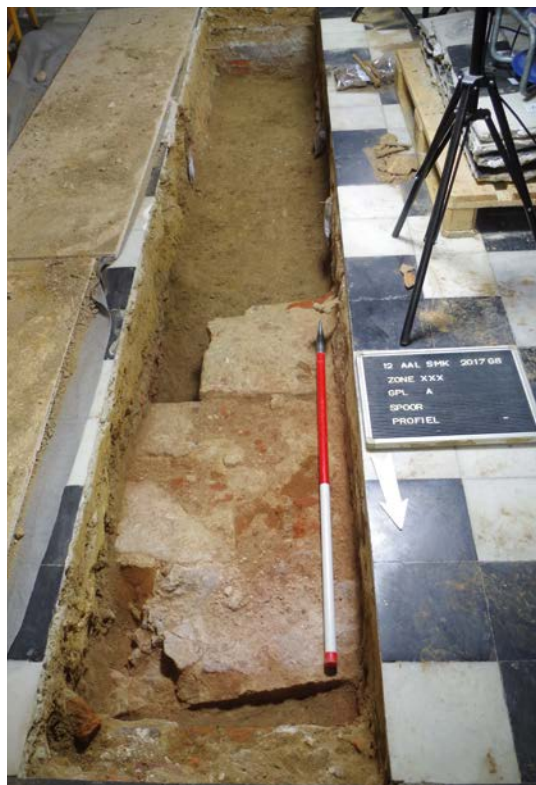
Figuur 144. Zicht op natuurstenen fundament XXX-5 en bakstenen aanbouw XXX-4.

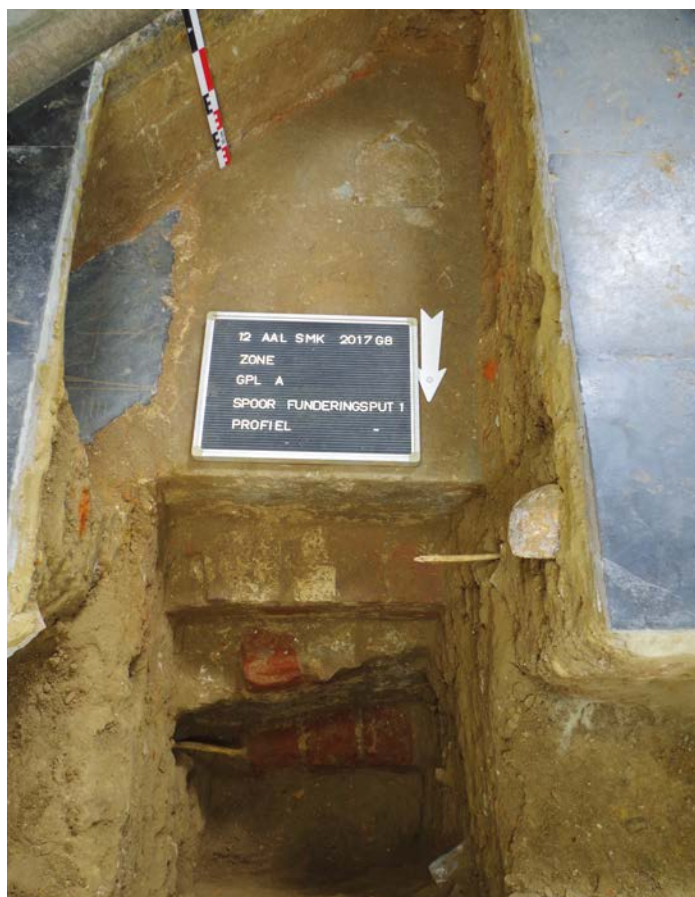
Figuur 146. Zicht op funderingsput 1.

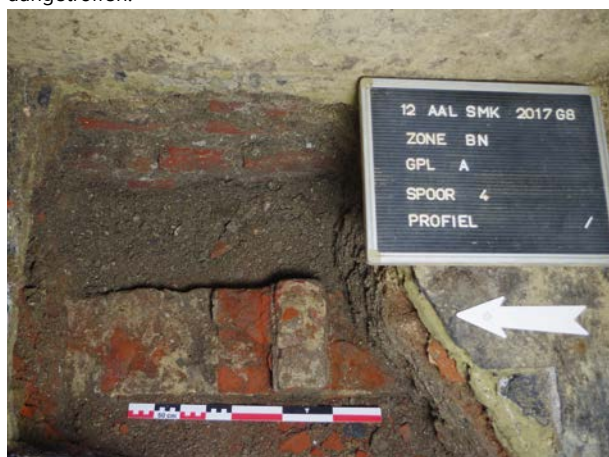
Tijdens de funderingswerken aan de binnenzijde van de bloemenkelder werd op 2 plaatsen een put gegraven langs de huidige fundering van de oostelijke buitenmuur. Hierbij kwam een oude fundering in baksteen aan het licht (BN-

Figuur 149. Oude fundering binnen de bloemenkelder: aan zuidelijke zijde zien we een quasi parallel verloop aan de huidige fundering van de oostelijke buitenmuur, op ongeveer 20 cm afstand.

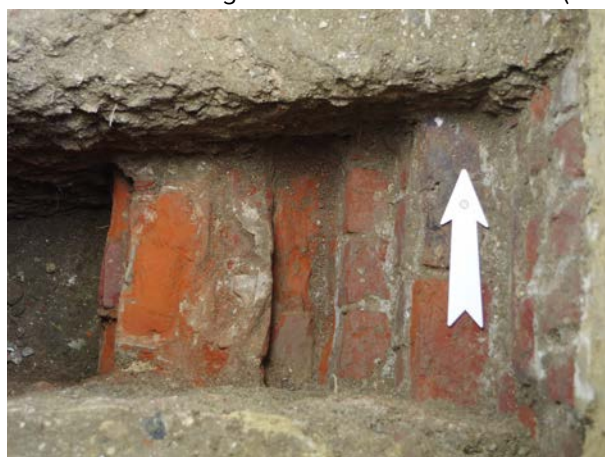
Figuur 150. Oude fundering binnen de bloemenkelder: aan noordelijke zijde is de vertrapte fundering van de huidige buitenmuur onmiddellijk tegen de oude fundering geplaatst.

1). In de meest noordelijke put (Fig. 150) was deze onmiddellijk tegen de huidige fundering gelegen, in de meest zuidelijke put (Fig. 149) lag deze reeds op een afstand van 20 cm van de muur verwijderd. Gezien de oriëntatie van deze muurfragmenten, quasi gelijk aan de huidige muur van de bloemenkelder, kan verondersteld worden dat deze funderingsresten tot een oudere fase van de kerk in haar huidige vorm behoren. De opbouw van de muur in baksteen (formaat 21/22/22,5 x 11 x 5 cm) in plaats van in natuursteen, ondersteunt deze veronderstelling.

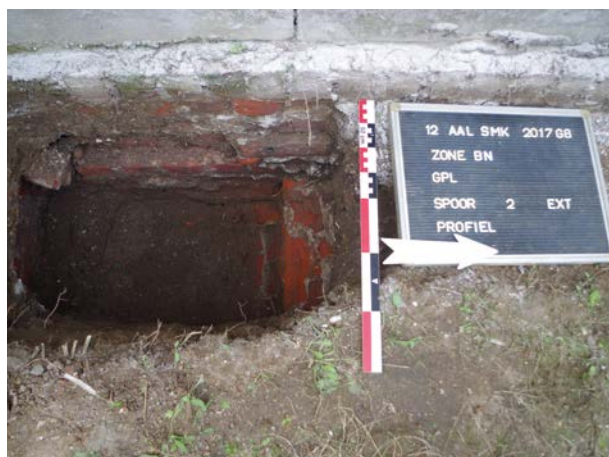
Figuur 151. Funderingsput langs de oostelijke buitenmuur van de bloemenkelder met fundering BN-2 haaks op de huidige muur.

Ook aan de oostelijke buitenzijde van de bloemenkelder werden enkele sleuven gegraven. In een put onmiddellijk langs de oostelijke buitengevel van de bloemenkelder, kon een muurrestant geregistreerd worden dat zich haaks op de huidige gevel bevindt (BN-2) (Fig. 151). De huidige fundering is er bovendien overheen gebouwd. Mogelijk staat deze muur in verband met deze aangetroffen aan de binnenzijde van de bloemenkelder.

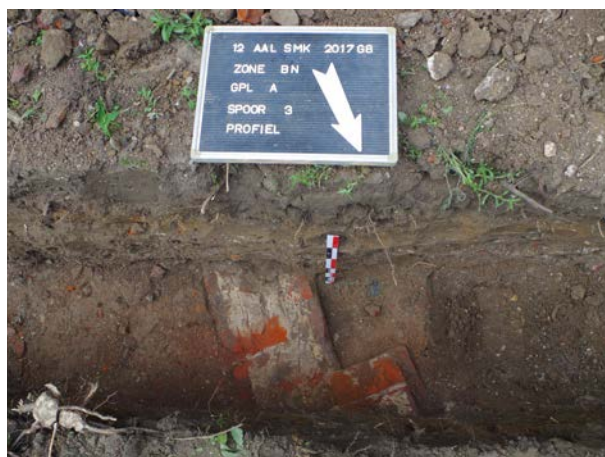
Figuur 152. Muurrestant BN-3 in de tuin ten oosten van de bloemenkelder.

Rioleringswerken in de tuin ten oosten van de bloemenkelder brachten nog een laatste muurrest aan het licht: BN-3 (Fig. 152).⁶⁵ Deze lijkt aan noordwestelijke zijde de aanzet van een steunbeer te vertonen. De muur bevindt zich op ongeveer 15,5 m van de oostelijke buitenmuur van de bloemenkelder en lijkt er met een noord/noordwest-zuid/zuidoost oriëntatie parallel mee te lopen.
