# AALST SINT- MARTINUSKERK FASE VIII

EINDVERSLAG – 2022H67  
ARCHEOLOGISCHE OPGRAVING

Archeologische opgraving  
Projectcode: 2022H67  
Projectnaam: 12-AAL-SMK  
SOLVA Eindrapport nr. 322

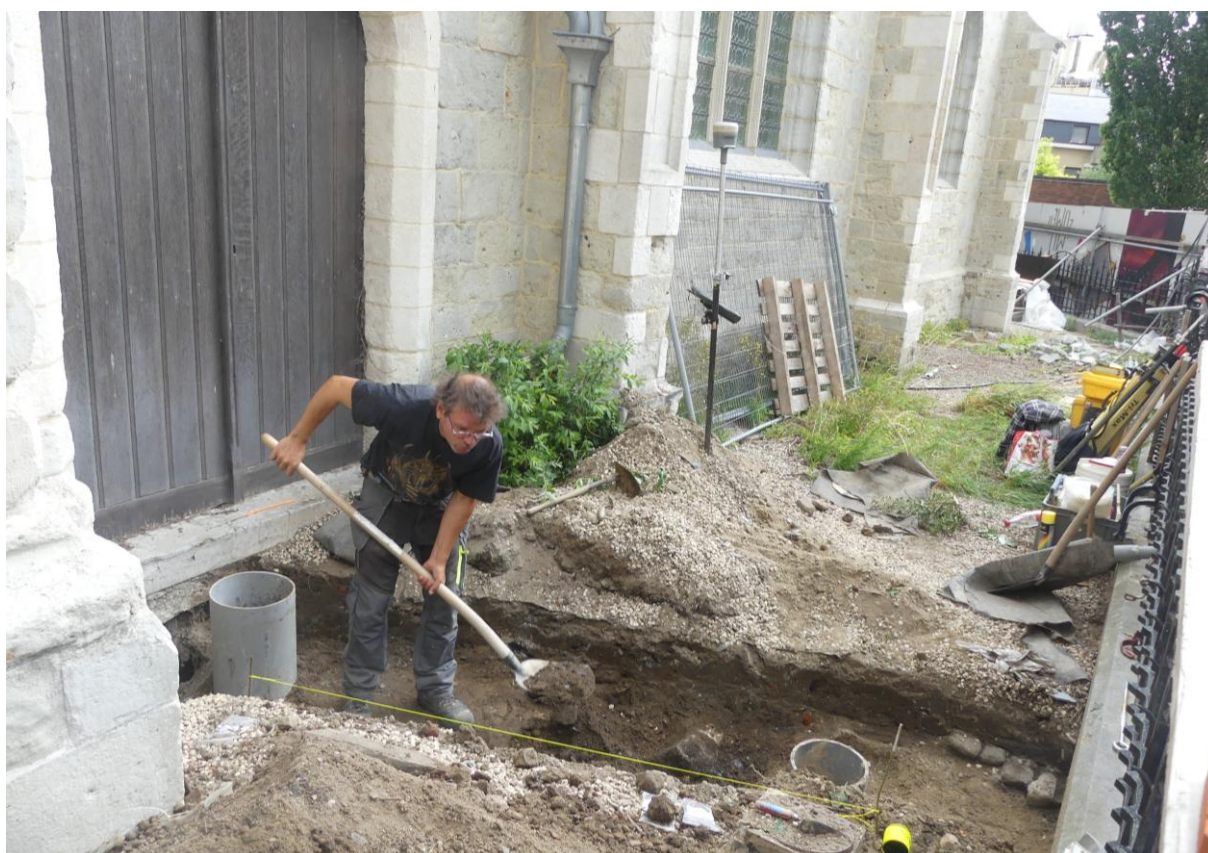
Afbeelding 2: Zicht op het uitgraven van werkput XXXVIII.

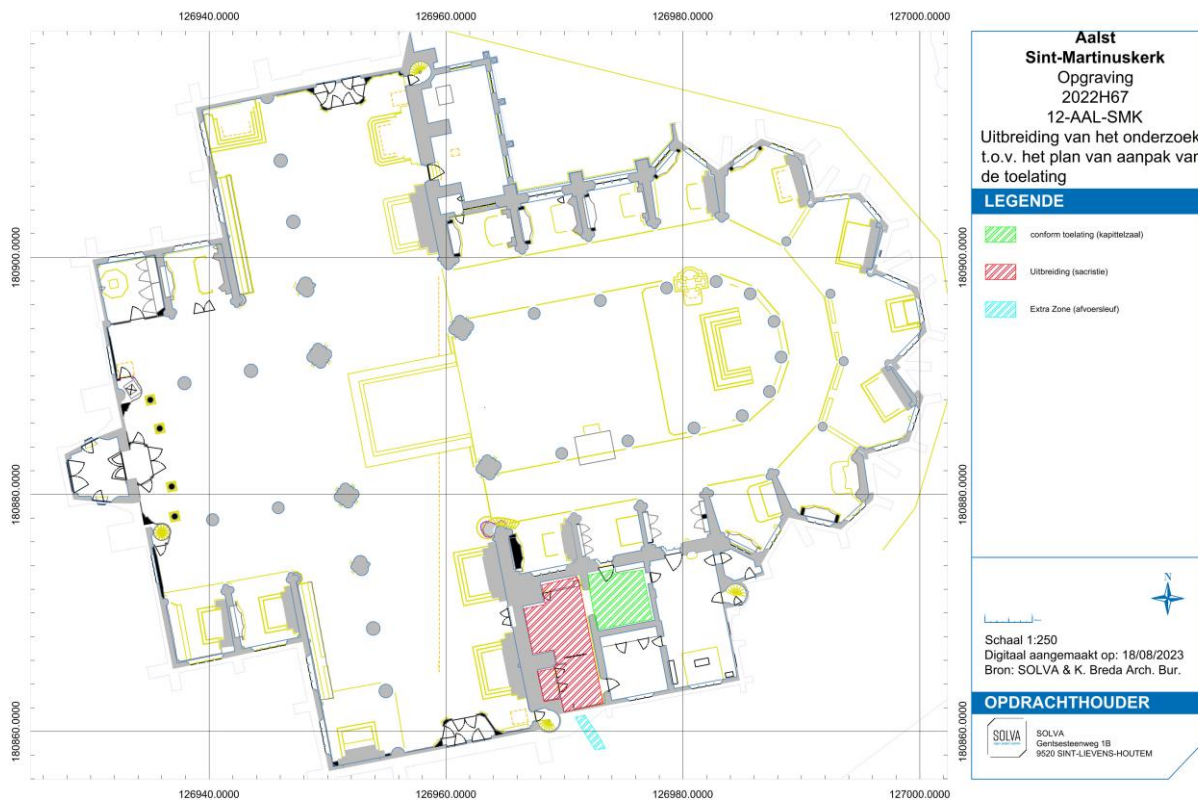
**Figuur 4: Grondplan met de geplande uitgravingen tegenover de uiteindelijk uitgevoerde zones.**

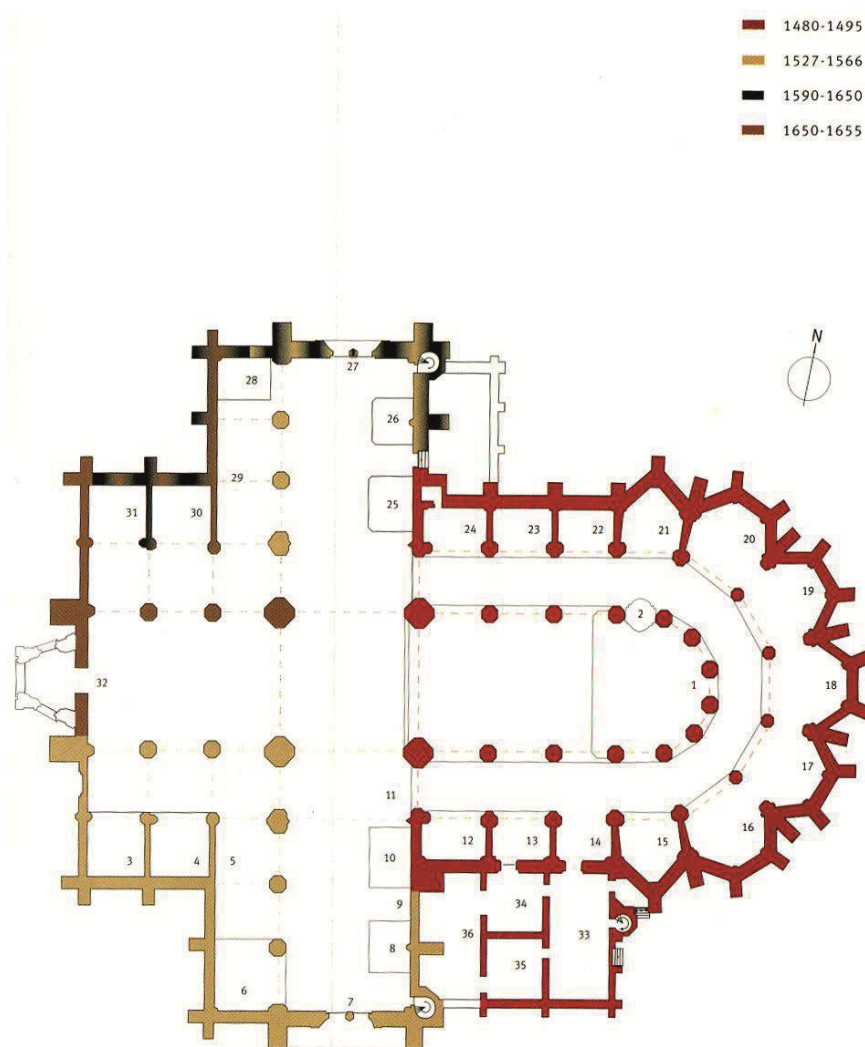
Figuur 19: Overzicht van de bouwfases (Robijns 1997).

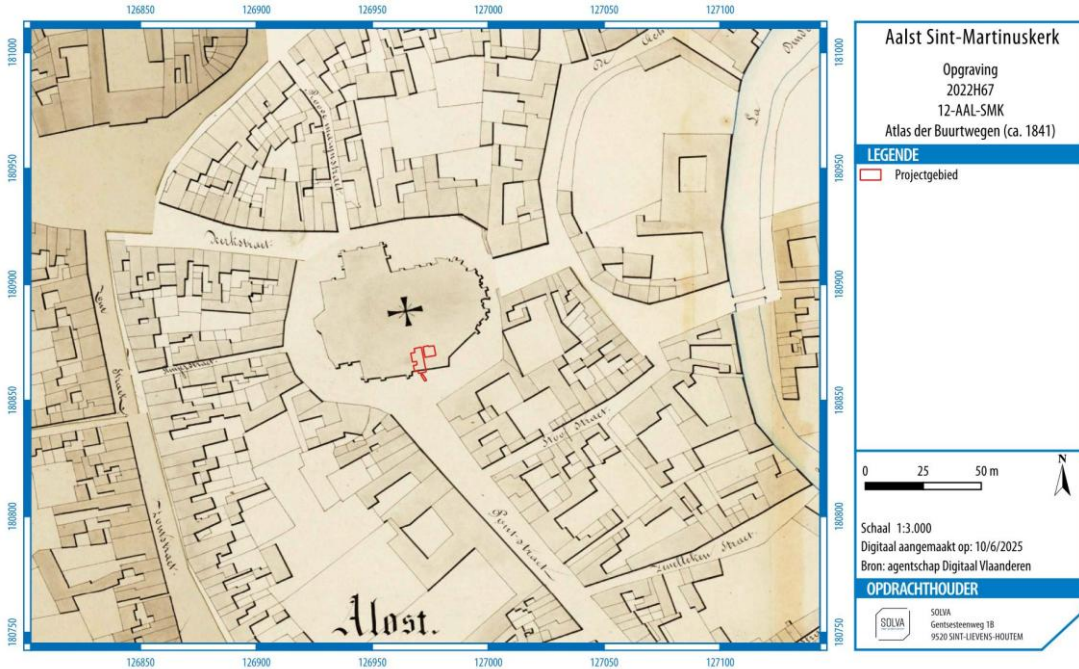
Figuur 22: Aanduiding van het projectgebied op het gegeoreferende plan van de Atlas der Buurtwegen (Bron: agentschap Digitaal Vlaanderen; digitaal aangemaakt op 10/06/2025 ).

Op deze kaart uit 1841 is de plattegrond van de kerk nauwkeuriger weergegeven en is duidelijk dat de ruimtes van de sacristie, kapittelzaal en winterkapel reeds deel uitmaken van de kerk. Op deze kaart is er geen sprake van een omheining rond de kerk, noch van een afgebakend kerkhofareaal.

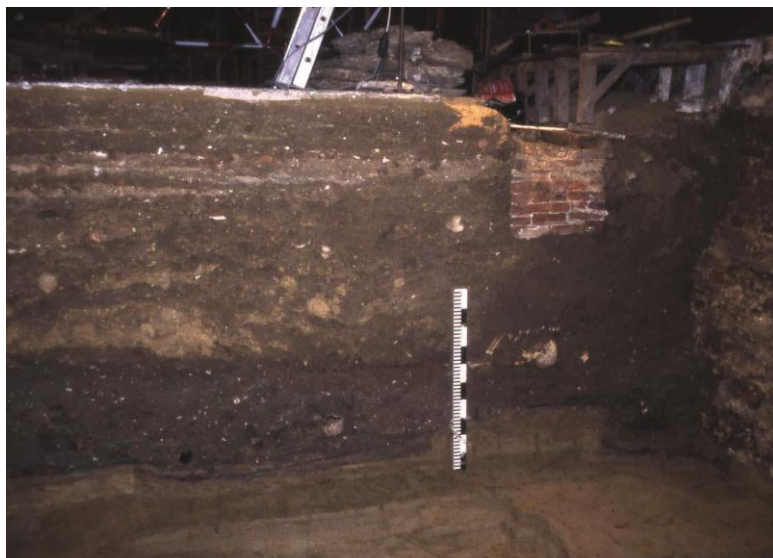
**Afbeelding 3: Zicht op het profiel van de onderzoekszone in 1997-1998. De twee fases die te herkennen zijn in de begravingen zijn duidelijk zichtbaar (Foto: Agentschap Onroerend Erfgoed).**

Het projectgebied situeert zich in de Sint-Martinuskerk van Aalst. In deze kerk werd in de periode 1997-1998 reeds een kleinschalig archeologisch onderzoek uitgevoerd.<sup>26</sup> In totaal zijn bij dit onderzoek de skeletten van 70 individuen onderzocht. Deze zijn op te delen in twee fases: begravingen in de huidige kerk en begravingen op het kerkhof, dat voorafgaat aan de bouw van de huidige kerk. Tussen de oudste begravingen bevond zich een kuil met scherven uit de 11de-12de eeuw en een afvalpakket met bouwpuin. Dit pakket was samen gesteld uit brokken glauconiethoudende zandsteen, tegulafragmenten en witte en roze kalkmortel. Als mogelijke interpretatie voor deze laag geven de archeologen aan dat het kan gaan om de afbraakresten van een ouder kerkgebouw uit de Karolingische of Romaanse periode. Later 14C-onderzoek op een bot tussen dit bouwpuin leverde een 10de-eeuwse datering op.<sup>27</sup>

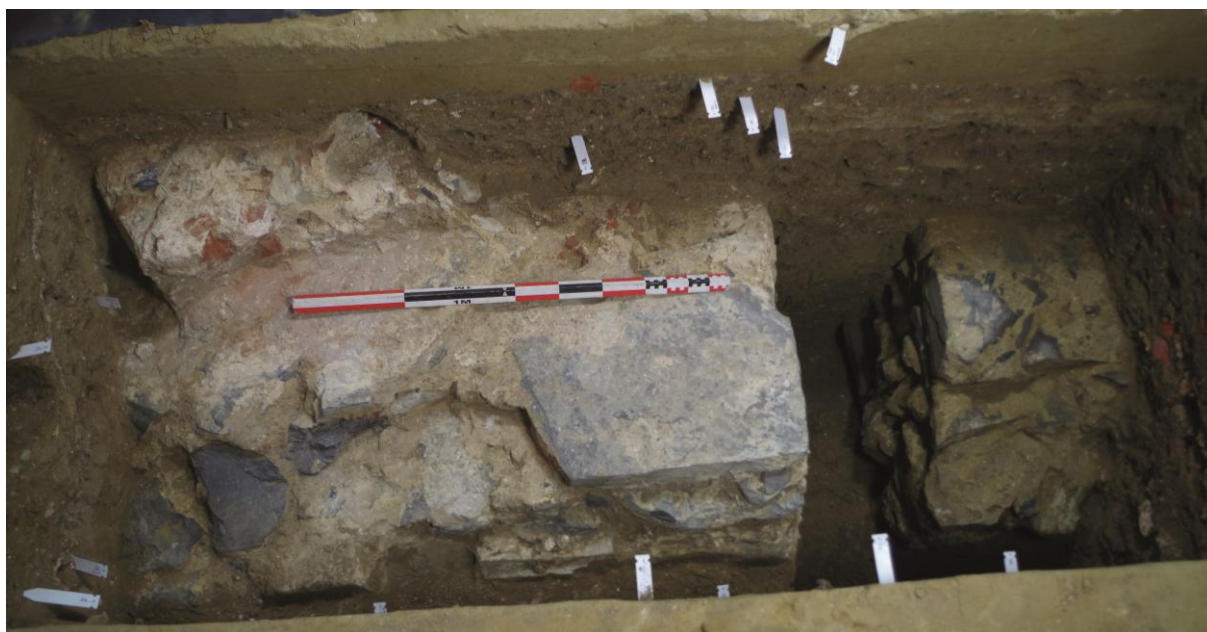
**Afbeelding 4:** Zicht op 2 muurmassieven uit de opgraving van 2017, die elk toe te wijzen zijn aan een andere fase van de kerk. Het linkse massief is wellicht een restant van een Romaanse voorloper van de kerk, het rechtse massief is van nog oudere datum.

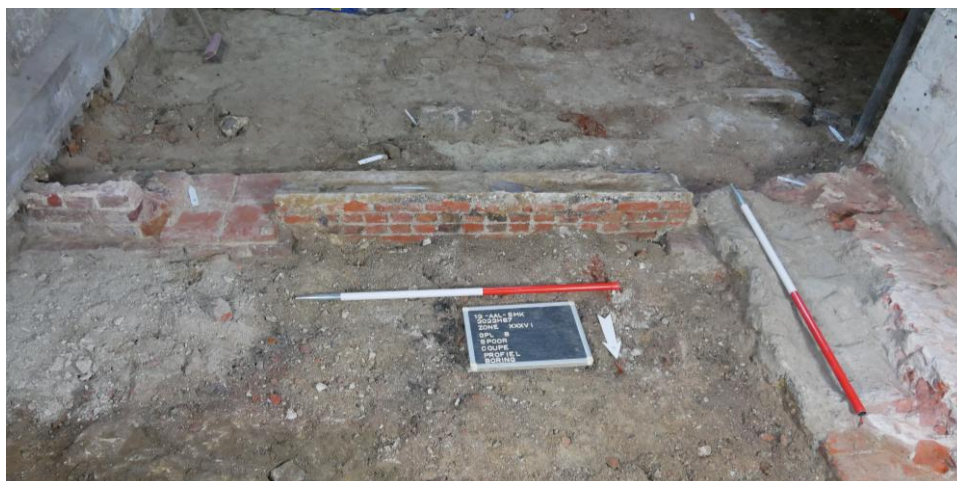
**Afbeelding 5: scheidingsmuur XXXVI-26 die de ruimte oorspronkelijk opsplijste, vermoedelijk in een binnen- en een buitenruimte.**

Het zuidelijke deel van de sacristie, ten zuiden van dwarsmuur XXXVI-26, werd dus pas als laatste toegevoegd aan de kerk en maakte daarvoor nog deel uit van het kerkhofareaal rond de kerk. Wanneer deze omschakeling plaats vond is niet duidelijk. Op een diepte van 30 cm onder het verwijderde vloerniveau werd hier een ander vloerniveau geregistreerd (spoorcombinatie XXXVI-12), opgebouwd in dezelfde vloertegels die voor aanvang van de werken nog de vloer uitmaakten in het noordelijke deel van de sacristie. Oorspronkelijk was het vloerniveau in dit gedeelte van de ruimte dus lager gelegen en dit werd vermoedelijk pas in de tweede helft van de 20<sup>ste</sup> opgehoogd. Onder deze vloer bevond zich tot de verstoringsdiepte een sterk zandig, doch plaatselijk ook puinrijk pakket dat vermoedelijk als opmaaklaag van de vloer kan geïnterpreteerd worden. Het ontbreken van dateerbaar vondstenmateriaal maakt een meer precieze datering van deze opmaaklagen en van de vloer onmogelijk.

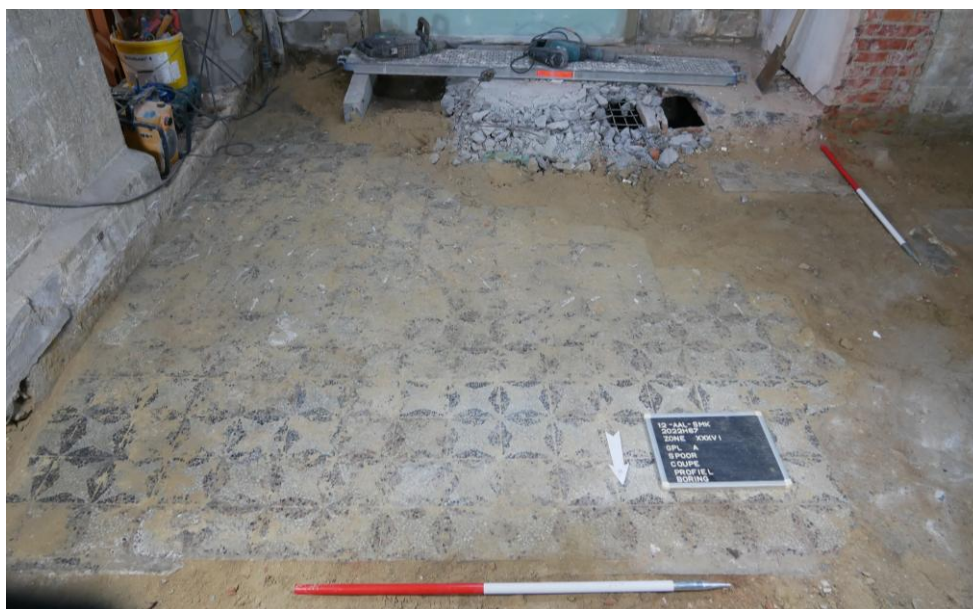
**Afbeelding 6: Vloer XXXVI-12 in het zuidelijke deel van de sacristie die de huidige vloerbekleding voorafging en die gelijktijdig is aan de tegelvloer die in het noordelijke deel van de sacristie nog steeds in gebruik was.**

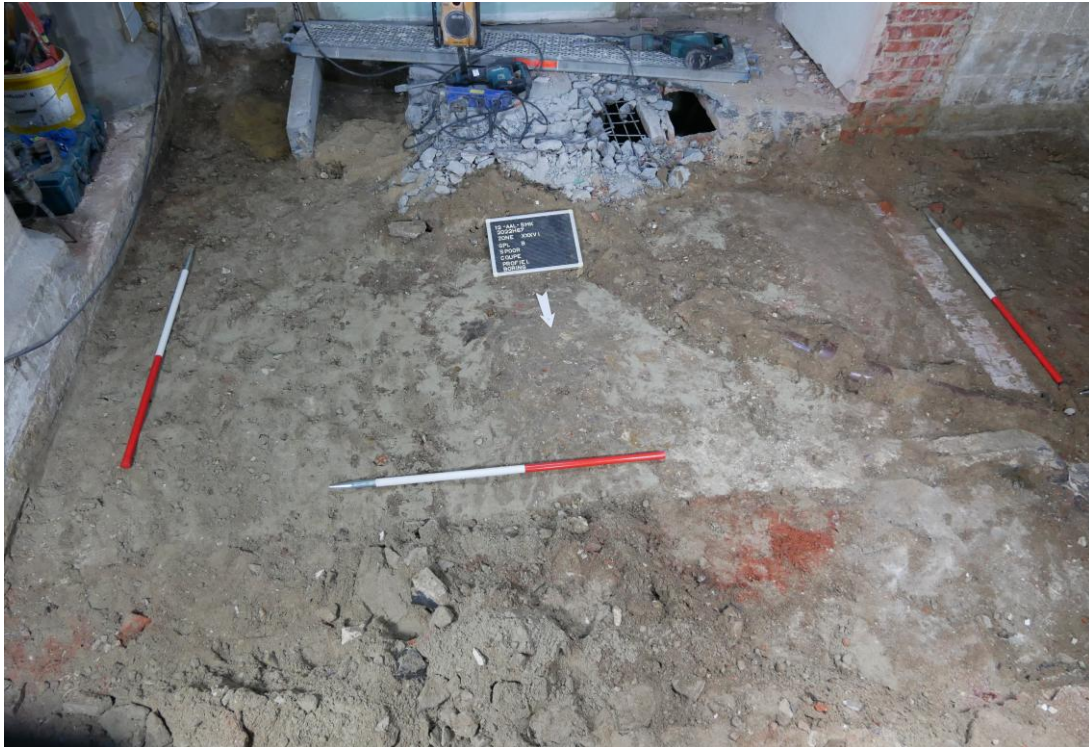
**Afbeelding 7: Opmaaklagen van tegelvloer XXXVI-12 en vrij veel recente verstoringen.**

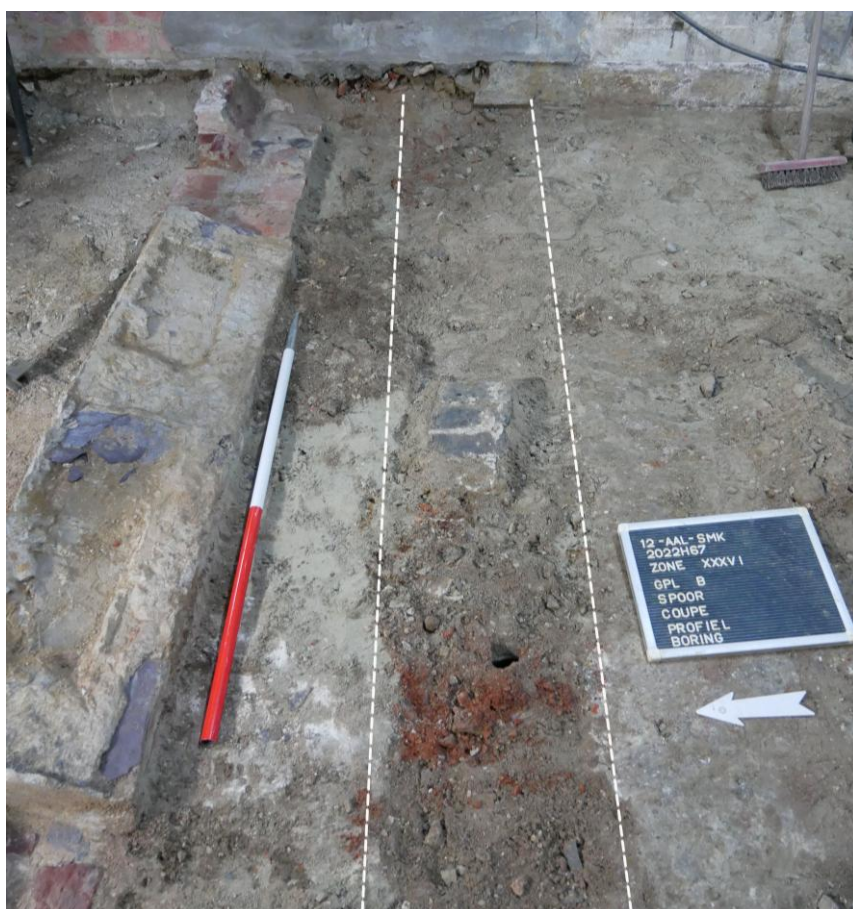
Afbeelding 8: Uitbraakspoor XXXVI-26 (aangeduid in witte stippellijn).

Aan de noordelijke zijde van dit deel van de sacristie, parallel aan en op 40 cm afstand van scheidingsmuur XXXVI-26 werd een langwerpige spoor geregistreerd dat begint aan de oostelijke muur van de sacristie en in westelijke richting aansluit op muurrestant XXXVI-29. Vermoedelijk betreft dit een uitbraakspoor, waarbij muur XXXVI-29 werd ontmanteld ten behoeve van de aanleg van vloer XXXVI-12. Muur XXXVI-29 kan dan beschouwd worden als een voorloper van muur XXXVI-26. Het is niet duidelijk of deze muur dan de begrenzing vormde van de overdekte binnenkoer, dan wel of deze de buitenmuur van de kerk vormde toen de binnenkoer werd getransformeerd tot binnenruimte van de kerk. Het muurrestant XXXVI-29 zelf is slecht bewaard en sterk verstoord door de omliggende recente afvoerleidingen.

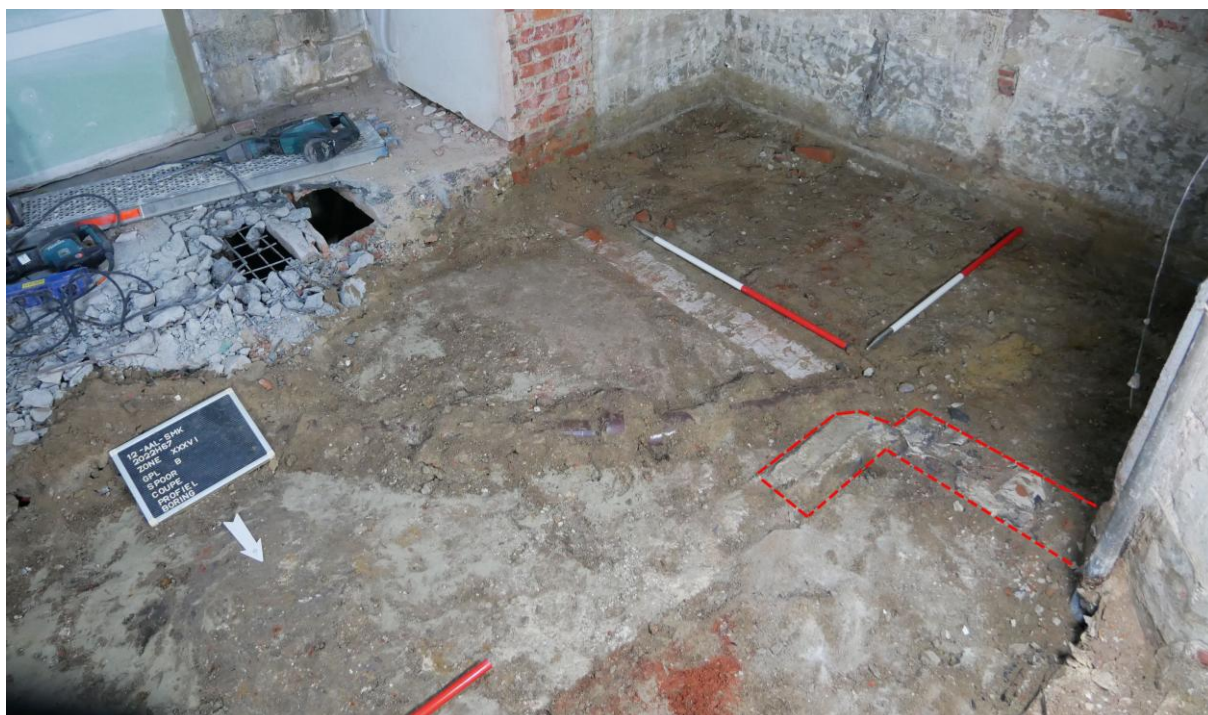
Afbeelding 9: Muurrestant XXXVI-29 (met rode stippellijn weergegeven).

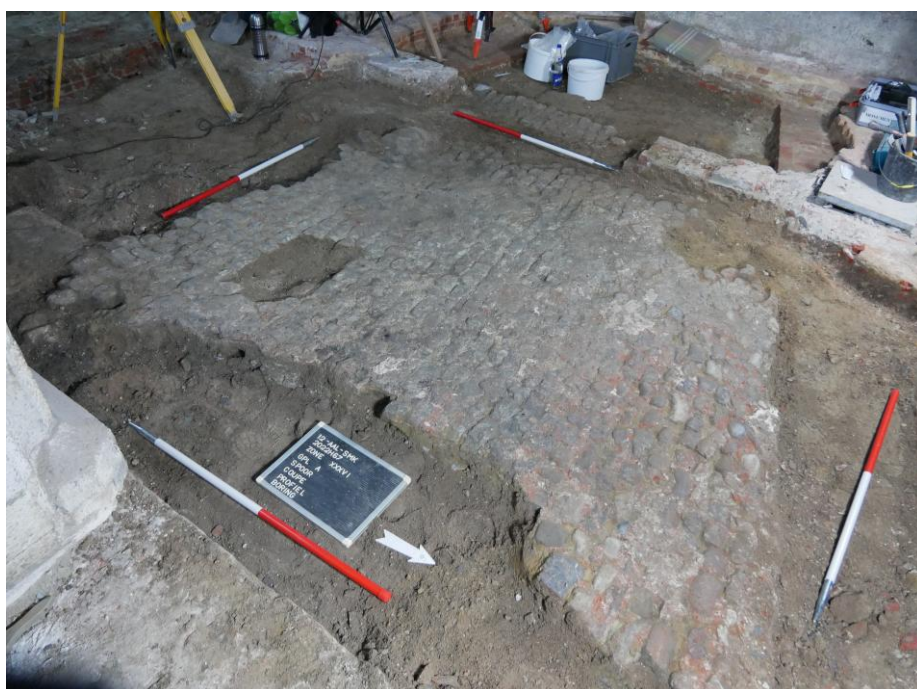
Afbeelding 11: Kasseivloer XXXVI-13.

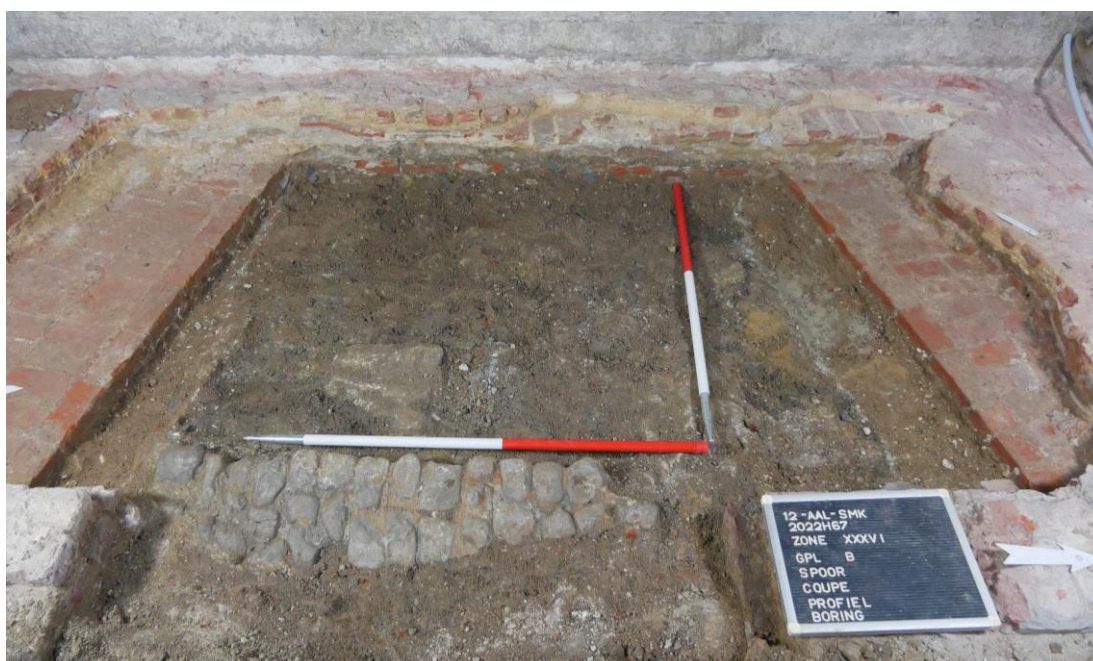
Afbeelding 12: Restant van de kasseivloer tussen muren XXXVI-7 en XXXVI-8 en de opmaaklaag van deze kasseien ten westen ervan.

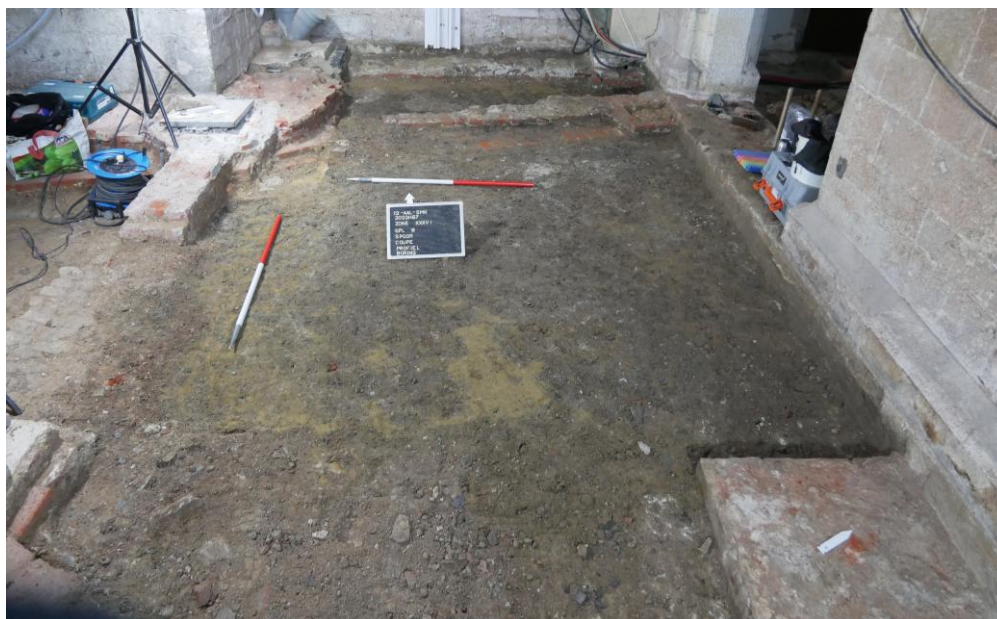
**Afbeelding 13: Opmaak- of voorbereidingslaag XXXVI-31 onder de kasseivloer.**

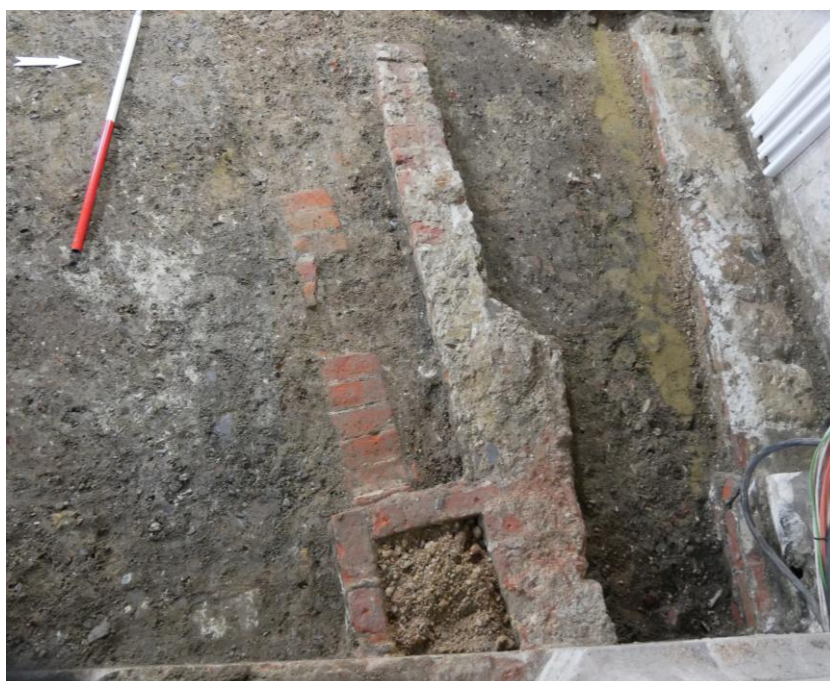
**Afbeelding 14: Riool XXXVI-48 met bezinkput en muurrestant XXXVI-47.**

In de noordelijke hoek van de sacristie werden de restanten van een bakstenen afvoergoot met bezinkput aangetroffen (XXXVI-48). Deze riool werd samen met en tegen een muurrestant gemetst (XXXVI-47, bezinkput en muur lijken in verband gemetst) en beiden vertonen een noordoost-zuidwestelijk verloop. Op stratigrafisch vlak worden zowel het muurrestant als de opvullingssleuf van de riool doorsneden door de insteek van muur XXXVI-6 en zijn deze dus ouder dan de recentste fase van de structuur van de Mariagrot. Kasseivloer XXXVI-13 werd aan noordelijke zijde echter uitgebroken door de uitgraving die de bouw van de riool voorafging. Vermoedelijk zal deze riool en het muurrestant dus op een bepaald moment aansluiting gemaakt hebben op en in verband gestaan hebben met de constructie van de Mariagrot, maar in een latere fase werden deze opgegeven en deels afgebroken.

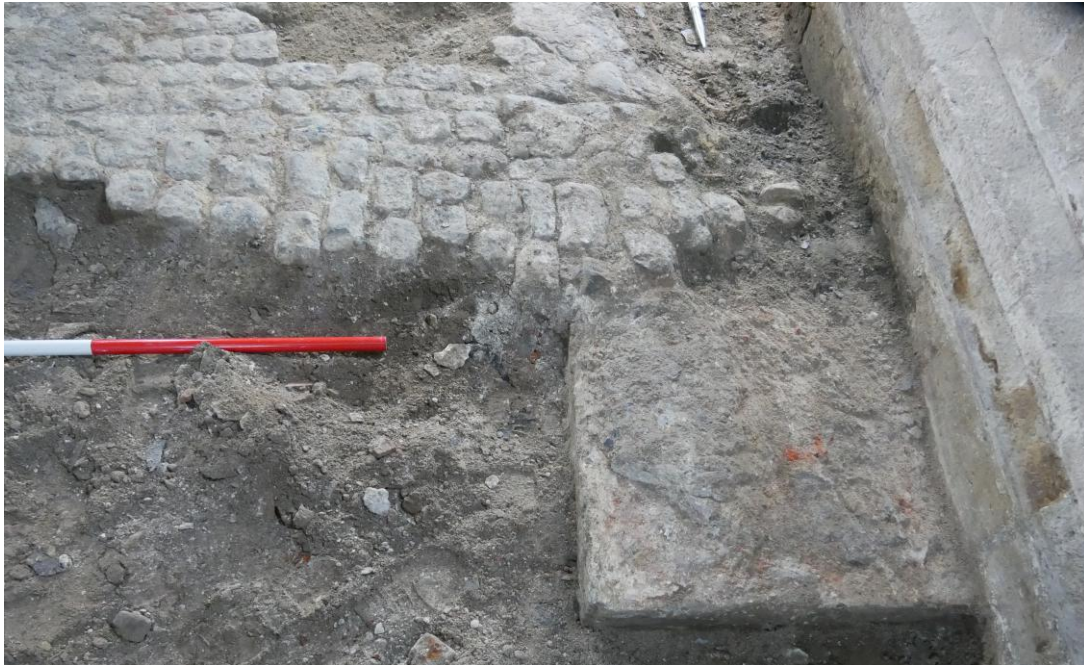
**Afbeelding 15: Sokkel XXXVI-33.**

Ongeveer in het midden van de sacristie, tegen de oostelijke muur gebouwd en aansluitend op de kasseivloer, werd tenslotte nog een fundering in kalkzandsteen aangetroffen van 70 bij 65 cm (XXXVI-33). Er zijn geen aanwijzingen dat deze constructie aan een of meerdere zijden werd uitgebroken, waardoor een interpretatie als sokkel waarschijnlijk lijkt. De precieze functie van deze sokkel kon niet achterhaald worden.

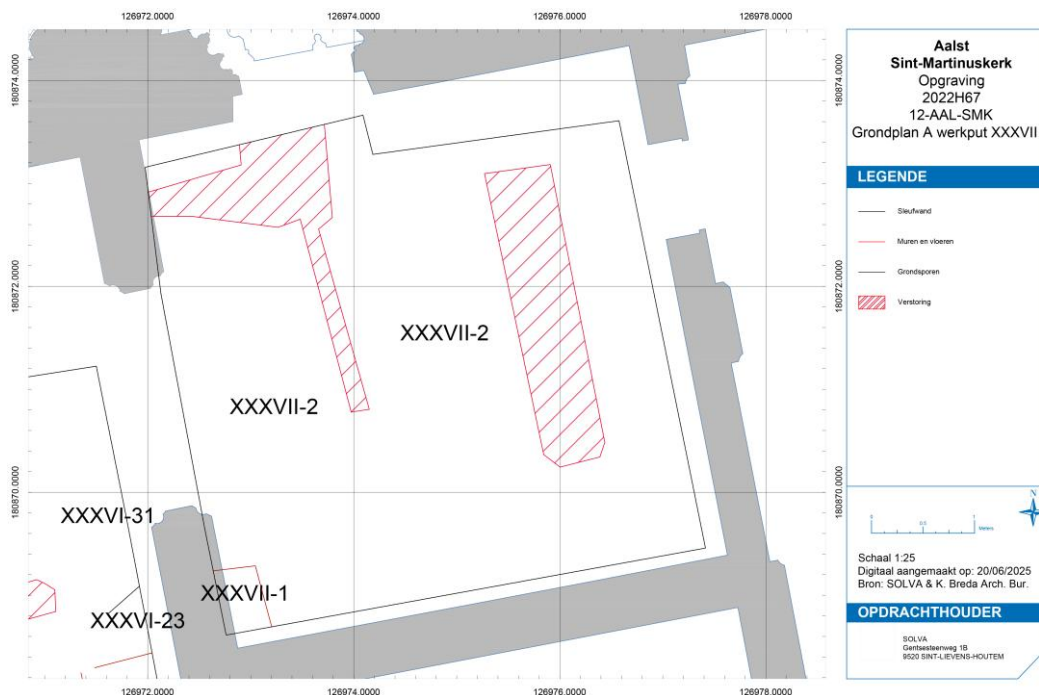
**Figuur 28: Grondplan A van werkput XXXVII.**

In de kapittelzaal (zone XXXVII) werd tot de verstoringdiepte (40 cm onder huidige vloerniveau) een ophogingspakket geregistreerd, plaatselijk verstoord door recente leidingen en kabels. Dit ophogingspakket dekt het onderliggende keldergewelf af, waarvan de bovenzijde in de zuidelijke hoek net tevoorschijn kwam (XXXVII-1). In dit pakket konden behalve baksteen-, kalkmortel- en leisteenbrokjes enkel verspitte en sterk gefragmenteerde menselijke beenderen gerecupereerd worden.

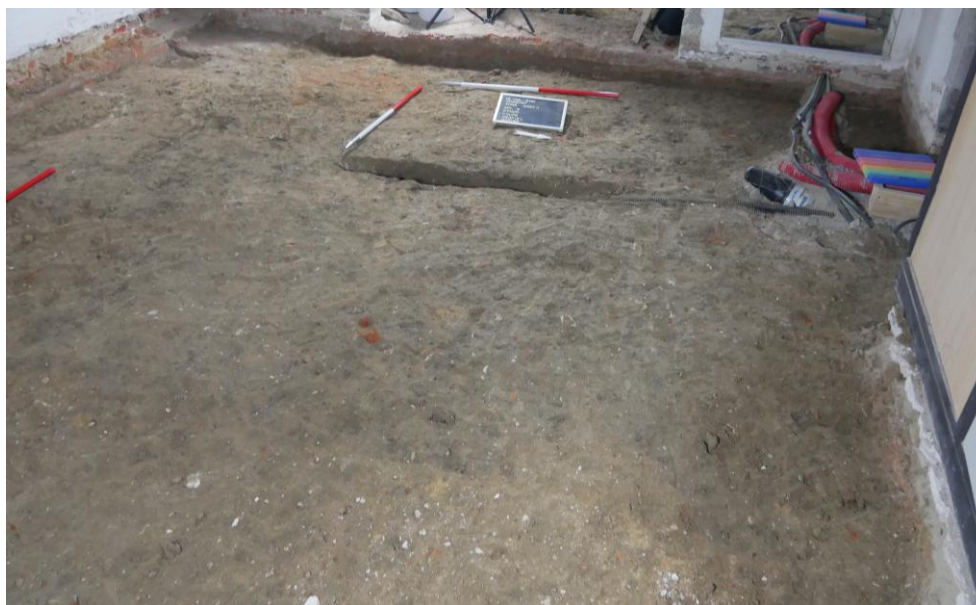
**Afbeelding 16: Foto van werkput XXXVII met in de linkerbovenhoek van het vlak de top van het keldergewelf.**

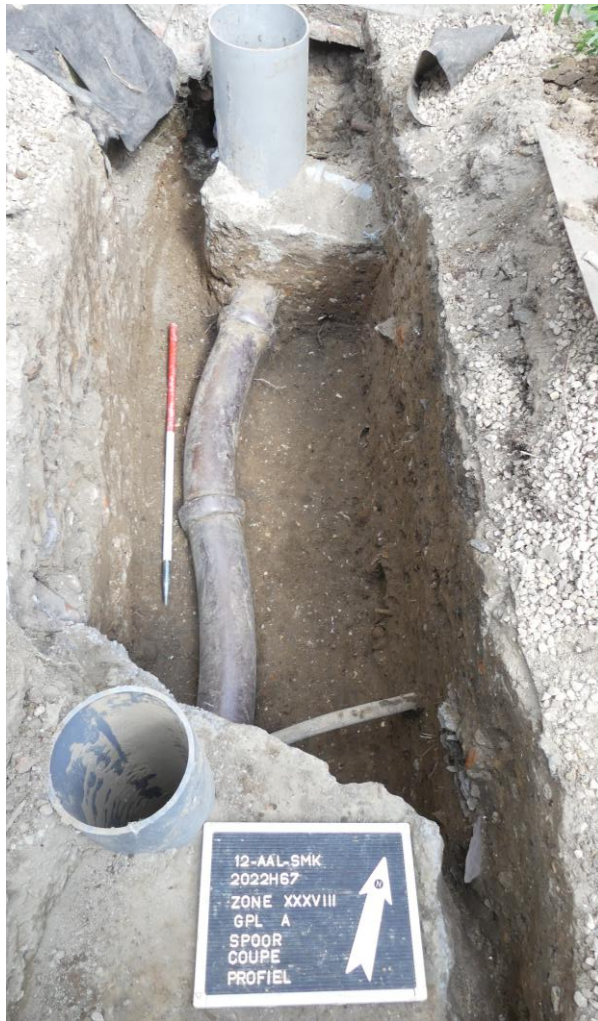
Afbeelding 17: Foto van grondplan A in werkput XXXVIII.

In de afvoersleuf aan de buitenzijde van de kerk (zone XXXVIII) konden enkel sporen gelinkt aan een functie als kerkhof geregistreerd worden. In principe kon met deze sleuf een doorsnede bekomen worden van de bodemopbouw tussen de buitenmuur van de kerk enerzijds en de omheiningmuur rond de kerk anderzijds en dit voor een diepte van ongeveer 1 meter. Helaas waren de zones grenzend aan de omheining en aan de kerkmuur sterk verstoord door oude afvoerbuizen en collectoren, waardoor het verband met de huidige kerk niet kon vastgesteld worden. Tegen de omheining rond de kerk kon nog net vastgesteld worden dat er zich een smal paadje in kasseien bevond (XXXVIII-1). De rest van de sleuf bestond uit 2 dikke pakketten: het bovenste pakket (XXXVIII-2) is eerder als bouwvoor of A-horizont te interpreteren en het onderste pakket (XXXVIII-3) kan als 'kerkhofgrond' benoemd worden (te herkennen door de aanwezigheid van verspitte fragmenten menselijk bot). In deze kerkhofgrond werden naast verspitte fragmenten menselijk en dierlijk bot ook verschillende aardewerk fragmenten aangetroffen. Het betreft veelal verweerde en eerder kleine fragmenten in secundaire positie die wijzen op een vrij ruime datering tussen het einde van de 16<sup>de</sup> eeuw en het einde van de 19<sup>de</sup> eeuw (o.a. een fragment steengoed type Westerwald en steengoed met engobe/zoutglazuur). De aanwezigheid van oudere scherven zoals een fragment van een vergiet en een grapepoot in rood lokaal gedraaid aardewerk bevestigen dat het gaat om scherven in secundaire positie.

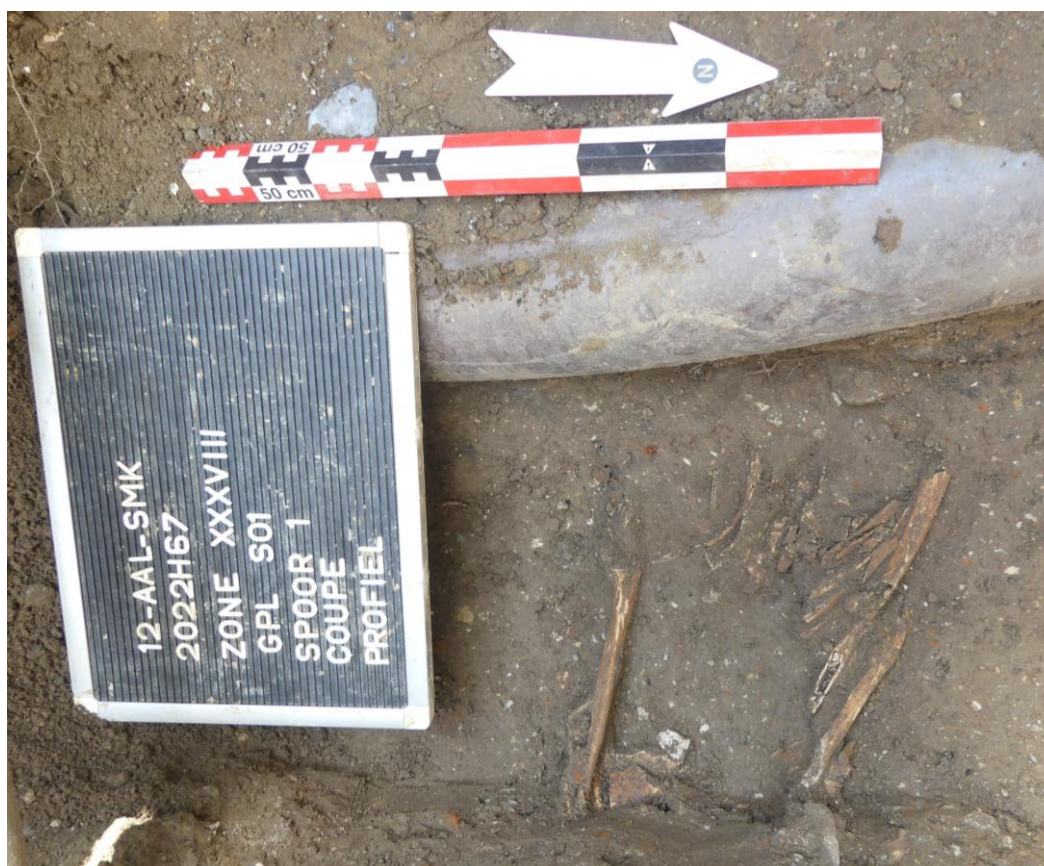
Afbeelding 18: Foto van sterk verstoorde inhumatie XXXVIII-S01-1.

Op een diepte van ongeveer 90cm onder het huidige maaiveld en met een west-oost oriëntatie werd een inhumatie aangetroffen. Het skelet was aan westelijke zijde sterk verstoord door een oude afvoerbuis en had in het algemeen een vrij slechte bewaringsgraad. Het fysisch-anthropologisch assessment van de ingezamelde beenderen bevestigde de sterke verstoringsgraad van de inhumatie.<sup>37</sup> In totaal werden resten van minimaal vijf individuen geïdentificeerd, waaronder drie subadulten en twee volwassenen. Na opkuis van het profiel werd op eenzelfde diepte maar dan 60cm verder in noordelijke richting, nog de achterzijde van een schedel herkend. Het betreft een inhumatie die zich net buiten het onderzoeksgebied bevindt. Verder werden tot op de verstoringsdiepte geen verdere begravingen aangetroffen. Op basis van dit onderzoek kan dus gesteld worden dat de begravingen aan de zuidelijke buitenzijde van de kerk vanaf een diepte van ongeveer 90cm ten opzichte van het huidige maaiveld te situeren zijn.

Begraving XXXVIII-S01-1 werd geregistreerd als een singuliere primaire begraving die verstoord bleek door rioolwerken, met verstoring vastgesteld vanaf net boven het elleboogniveau. Het skeletale materiaal van het individu lijkt vanaf het bekken nog verder in situ aanwezig te zijn onder de putwand.

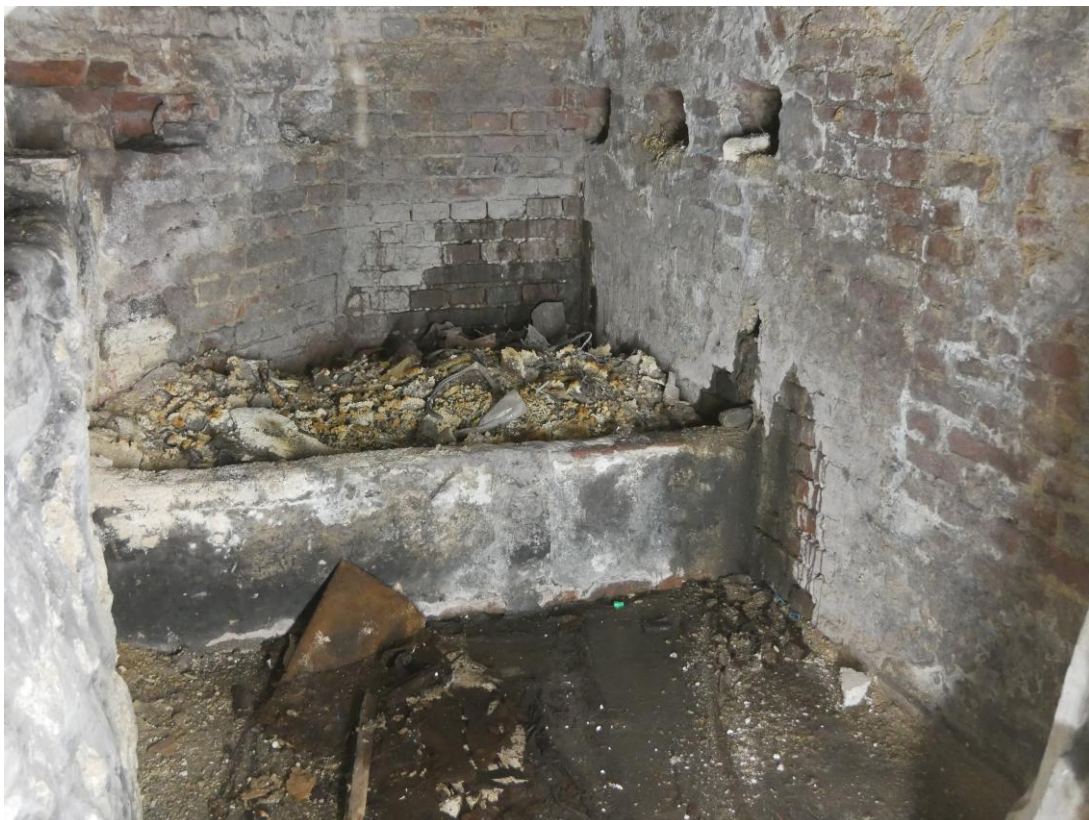
**Afbeelding 19:** De kelderannex voor aanvang van de opkuis.

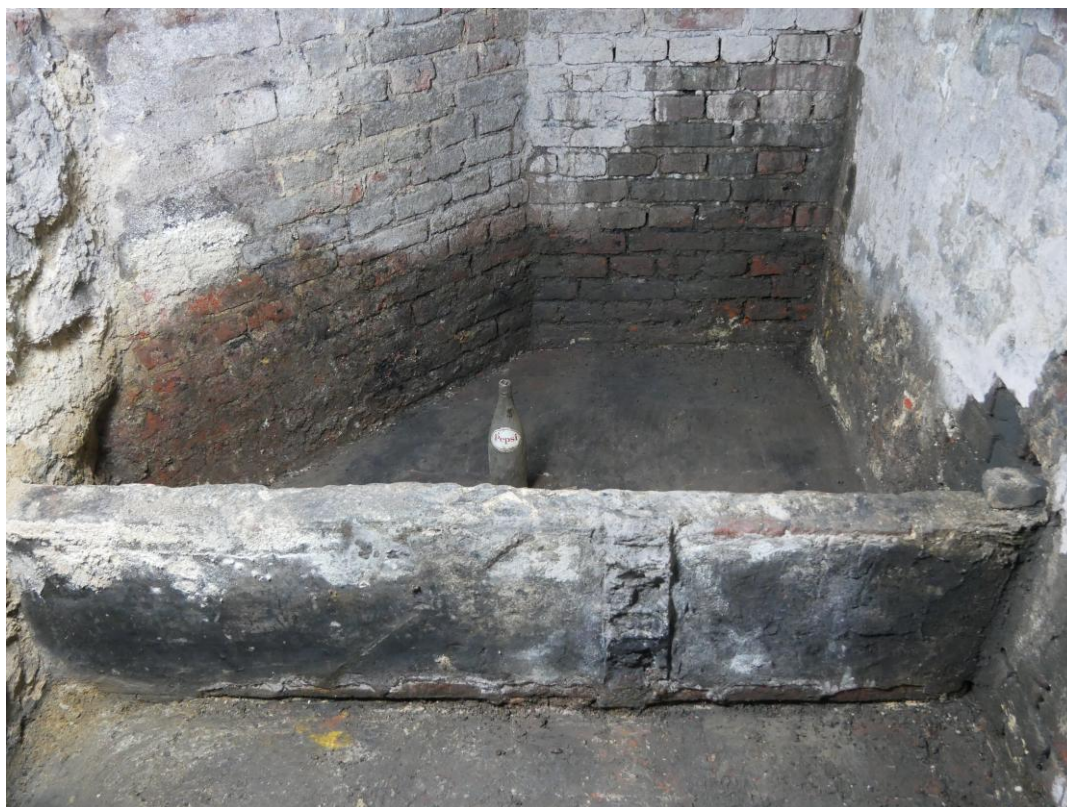
Afbeelding 20: De kelderannex na opkuis.

Het is duidelijk dat de kelderruimte op bouwhistorisch vlak een complex geheel is van verschillende bouwfases met tal van aanpassingen. Zo is aan de zuidelijke wand van de kelderannex duidelijk sprake van een dichtgemetselde doorgang (Afbeelding 22) en kunnen de relatief grof opengewerkte nissen

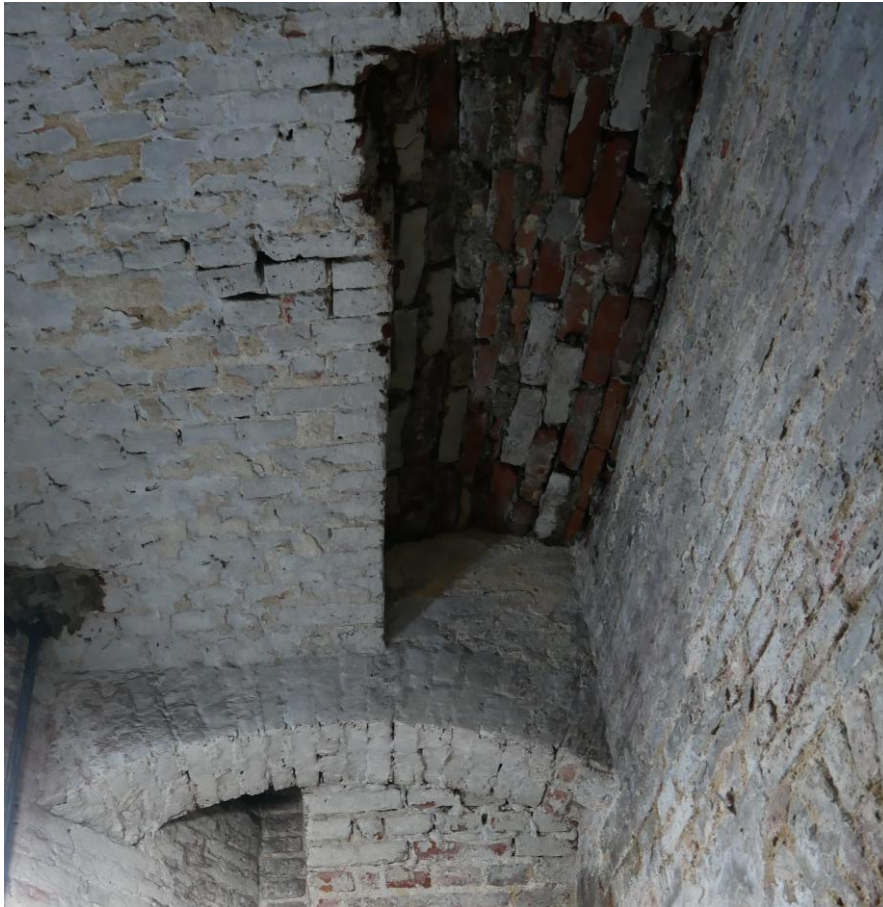
**Afbeelding 24: Plafond kelderannex met dichtgemetselde opening.**

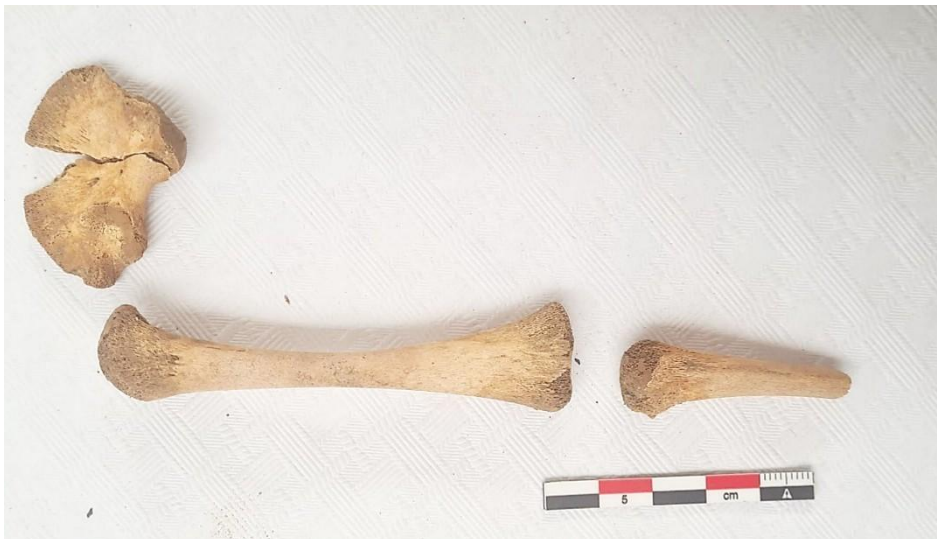
Er werden meerdere skeletresten teruggevonden van een pasgeboren neonaat. De aangetroffen elementen omvatten een volledige diafyse van het rechter femur (84 mm lang), een complete rechter ilium en een diafyse van de rechter tibia, bewaard tot aan de middenas. Op basis van de femurlengte kan de leeftijd van dit individu worden geschat tussen 0 en 1,5 maand.

Afbeelding 27: Restanten neonaat.

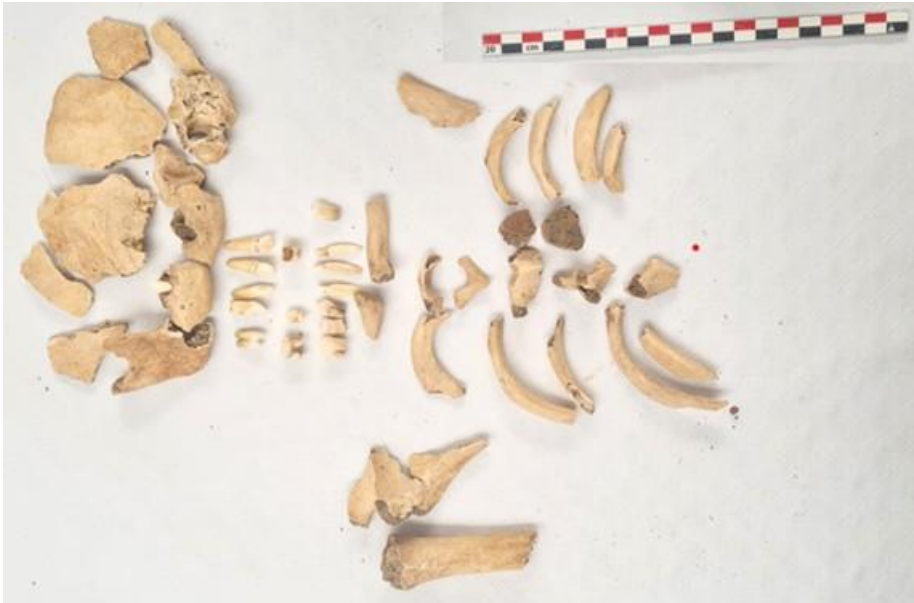
Daarnaast zijn meerdere restanten aangetroffen van een juveniel individu met een geschatte leeftijd van 7–12 jaar. De verzamelde elementen omvatten de schedel, mandibula, beide claviculae, beide scapulae, de rechter humerus, een diafyse van de ulna, ribfragmenten van de rechterzijde en zeven wervelfragmenten (één cervicaal, overige thoracaal). Het is mogelijk dat de ulna van een ander. De lengte van de ulna (162 mm) suggereert een leeftijd van circa 6–7 jaar, terwijl de tandontwikkeling wijst op een leeftijd van 9–10 jaar, met een marge van  $\pm 2$  jaar. Doorheen de torso en mandibula werd porositeit waargenomen, hetgeen mogelijk duidt op een systemische aandoening.

Afbeelding 28: Restanten van juveniel individu.

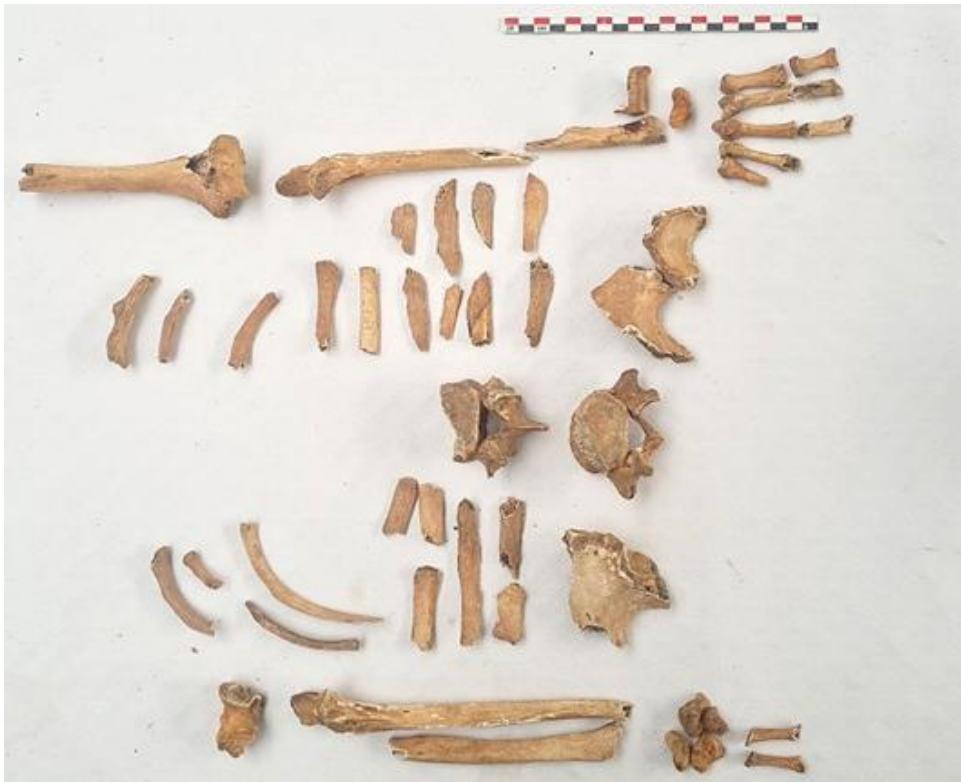
Qua pathologie kon periostitis op de viscerale zijde van de ribben vastgesteld. Dit houdt in dat het individu vermoedelijk chronische, of toch op zijn minst langdurige infecties had van de longen ten gevolge van een longonsteking of iets dergelijke. Verder was er een kleine cyste merkbaar op de viscerale zijde aan het sternale uiteinde van één van de ribben.

Afbeelding 29: Restanten volwassen individu.
