## **Het archeologisch onderzoek in de Sint-Martinuskerk te Moorsel (Aalst, O.-VI.)**

SIGRID KLINKENBORG, JOLAN DEKEMPENEER & BART CHERRETTÉ

Van 13 tot 31 januari 2017 voerde de archeologische dienst van SOLVA een onderzoek uit in opdracht van Stad Aalst in de Sint-Martinuskerk te Moorsel. Aanleiding vormde de geplande aanleg van een verwarmingssysteem, waarbij de voorziene locaties van de putconvectoren en de leidingen onderzocht werden. Dit eerder kleinschalige onderzoek leverde enkele opvallende resultaten op.

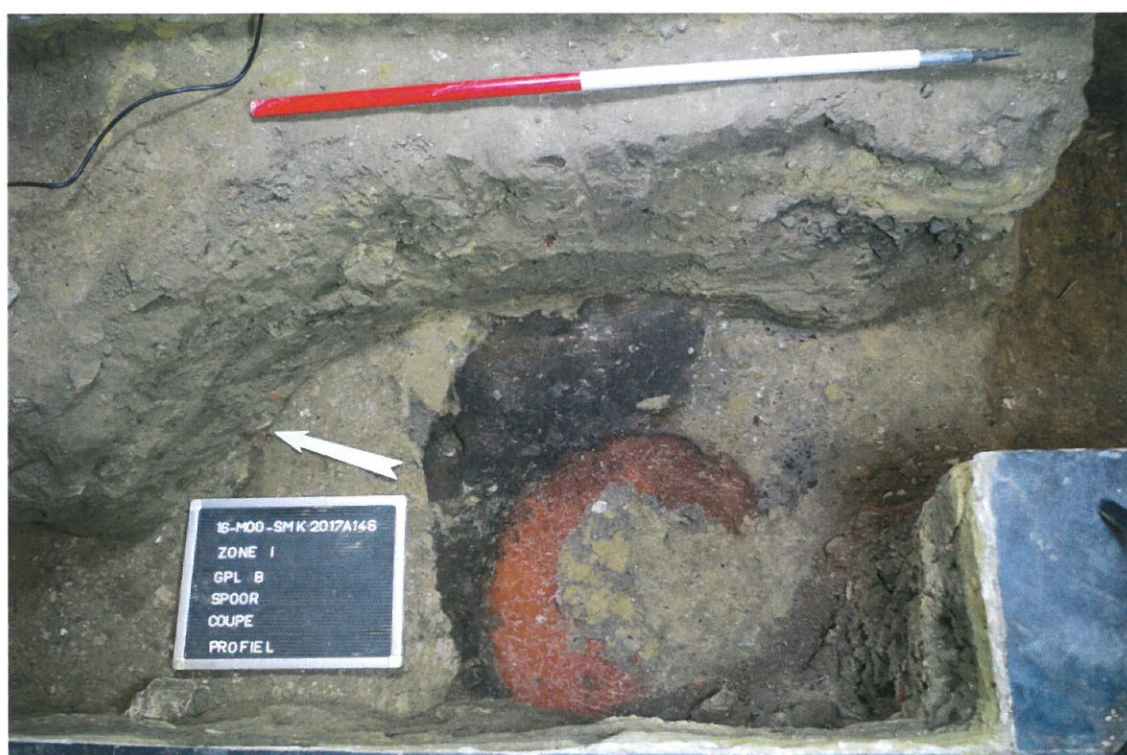
Fig. 3: De klooven zoals deze aanvankelijk tevoorschijn kwam

Ter hoogte van de ingang van de kerk bevond zich een spoor dat eveneens met de kerk in verband te brengen is. Het betreft de vermoedde resten van een zogenaamde klooven. Deze kon niet volledig geregistreerd worden, enerzijds door de beperkte zichtbaarheid in de smalle leidingsleuf en anderzijds door de aanwezigheid van enkele recentere verstoringen. Hierdoor kan voorlopig nog geen gedetailleerd beeld geschetst worden van de precieze opbouw en werking van deze oven. Toch zijn er enkele argumenten die de interpretatie als klooven ondersteunen. In de eerste plaats is er de grote hoeveelheid brons-fragmenten die werd aangetroffen. Een belangrijk argument vormt daarenboven de positie van dit spoor. Het bevindt zich onmiddellijk onder het zogenaamde 'klokgat': een cirkelvormige opening

(met houten luik) in het middelpunt van het bovenliggende kruisgewelf, waarlangs de zware klokken naar boven of beneden konden getakeld worden.

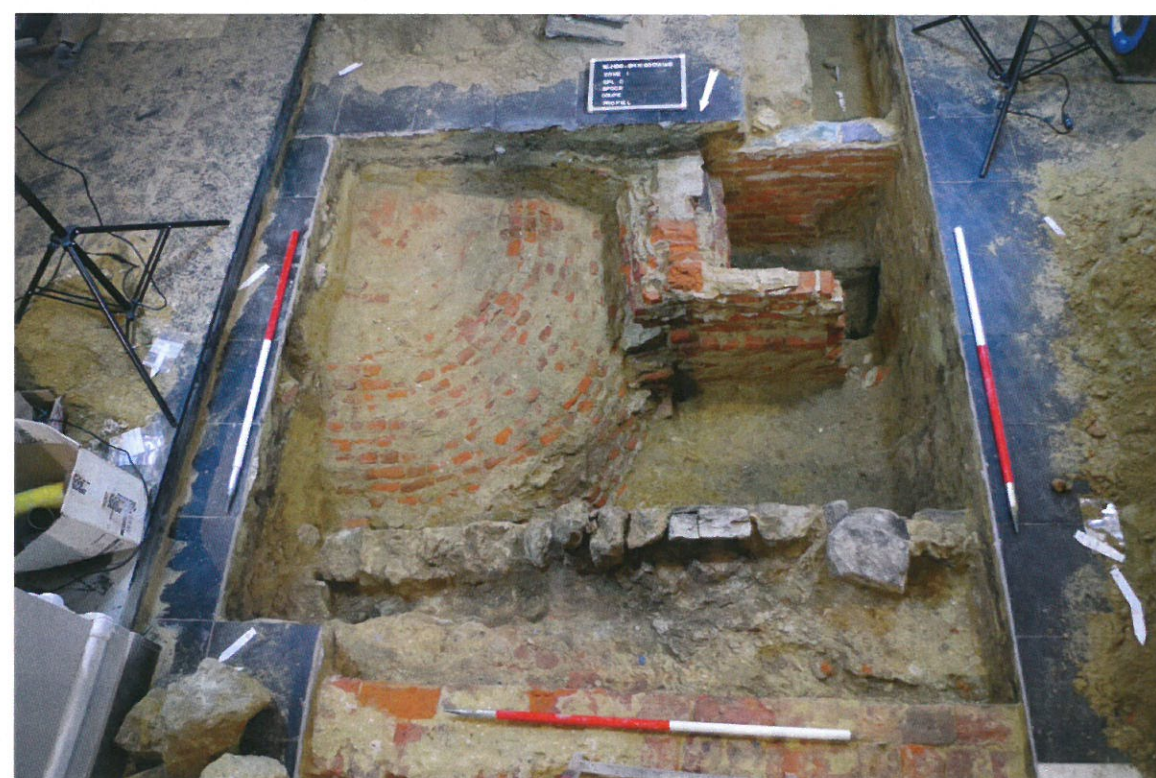
Fig. 4: Overzicht vanuit noordwestelijke hoek op de overwelfde grafkelder

Het aantreffen van begravingen binnen een kerk, hoeft vanzelfsprekend niet te verbazen. Toch zorgde de aanwezigheid van een grote grafkelder ter hoogte van het koor voor een verrassing. Deze grafkelder behoorde toe aan Lucas Cayro, heer van Moorsel in de 17de eeuw, en zijn naaste familie. In de 19de eeuw, tijdens het vernieuwen van de kerkvloer, werd deze grafkelder 'herontdekt' en zijn de beenderen van de overledenen verzameld en elders in de kerk opnieuw begraven. Hierbij is men niet bepaald voorzichtig te werk gegaan, waardoor de tombe een sterk geplunderde aanblik vertoonde. De grafkelder meet ongeveer 4,5 bij 2,2 m, heeft een zuidwest-noordoost oriëntatie en is opgedeeld in twee ruimtes, oorspronkelijk gescheiden door een volle muur in baksteen. Er is zowel een ingang aan zuidwestelijke als aan noordoostelijke zijde. De meest zuidwestelijk gelegen ruimte (2,2 bij 2 m) was voorzien van een kruisgewelf, een vloer in baksteen, bepleisterde wanden met twee wandtegels met inscripties ('Obyt D. Lucas Cayro, 24 Aprilis 1642' en 'Obyt D Florentia Vander Gracht, Die 15 Ocbris 1660') en een toegang met enkele hoge traptreden. De tweede ruimte vertoonde geen bepleistering, had een eenvoudig tongewelf en was niet voorzien van een vaste vloer. Er zijn geen aanwijzingen dat deze ruimte gebruikt werd om menselijke resten op te stellen. Het noordoostelijke uiteinde van deze ruimte gaf uit op een haaks gelegen 'toegang' die uitgaat onder het altaar van de kerk.
