MOORSEL SINT-MARTINUSKERK

ARCHEOLOGISCH ONDERZOEK

EINDRAPPORT 2017A146

SOLVA ARCHEOLOGIE RAPPORT 186

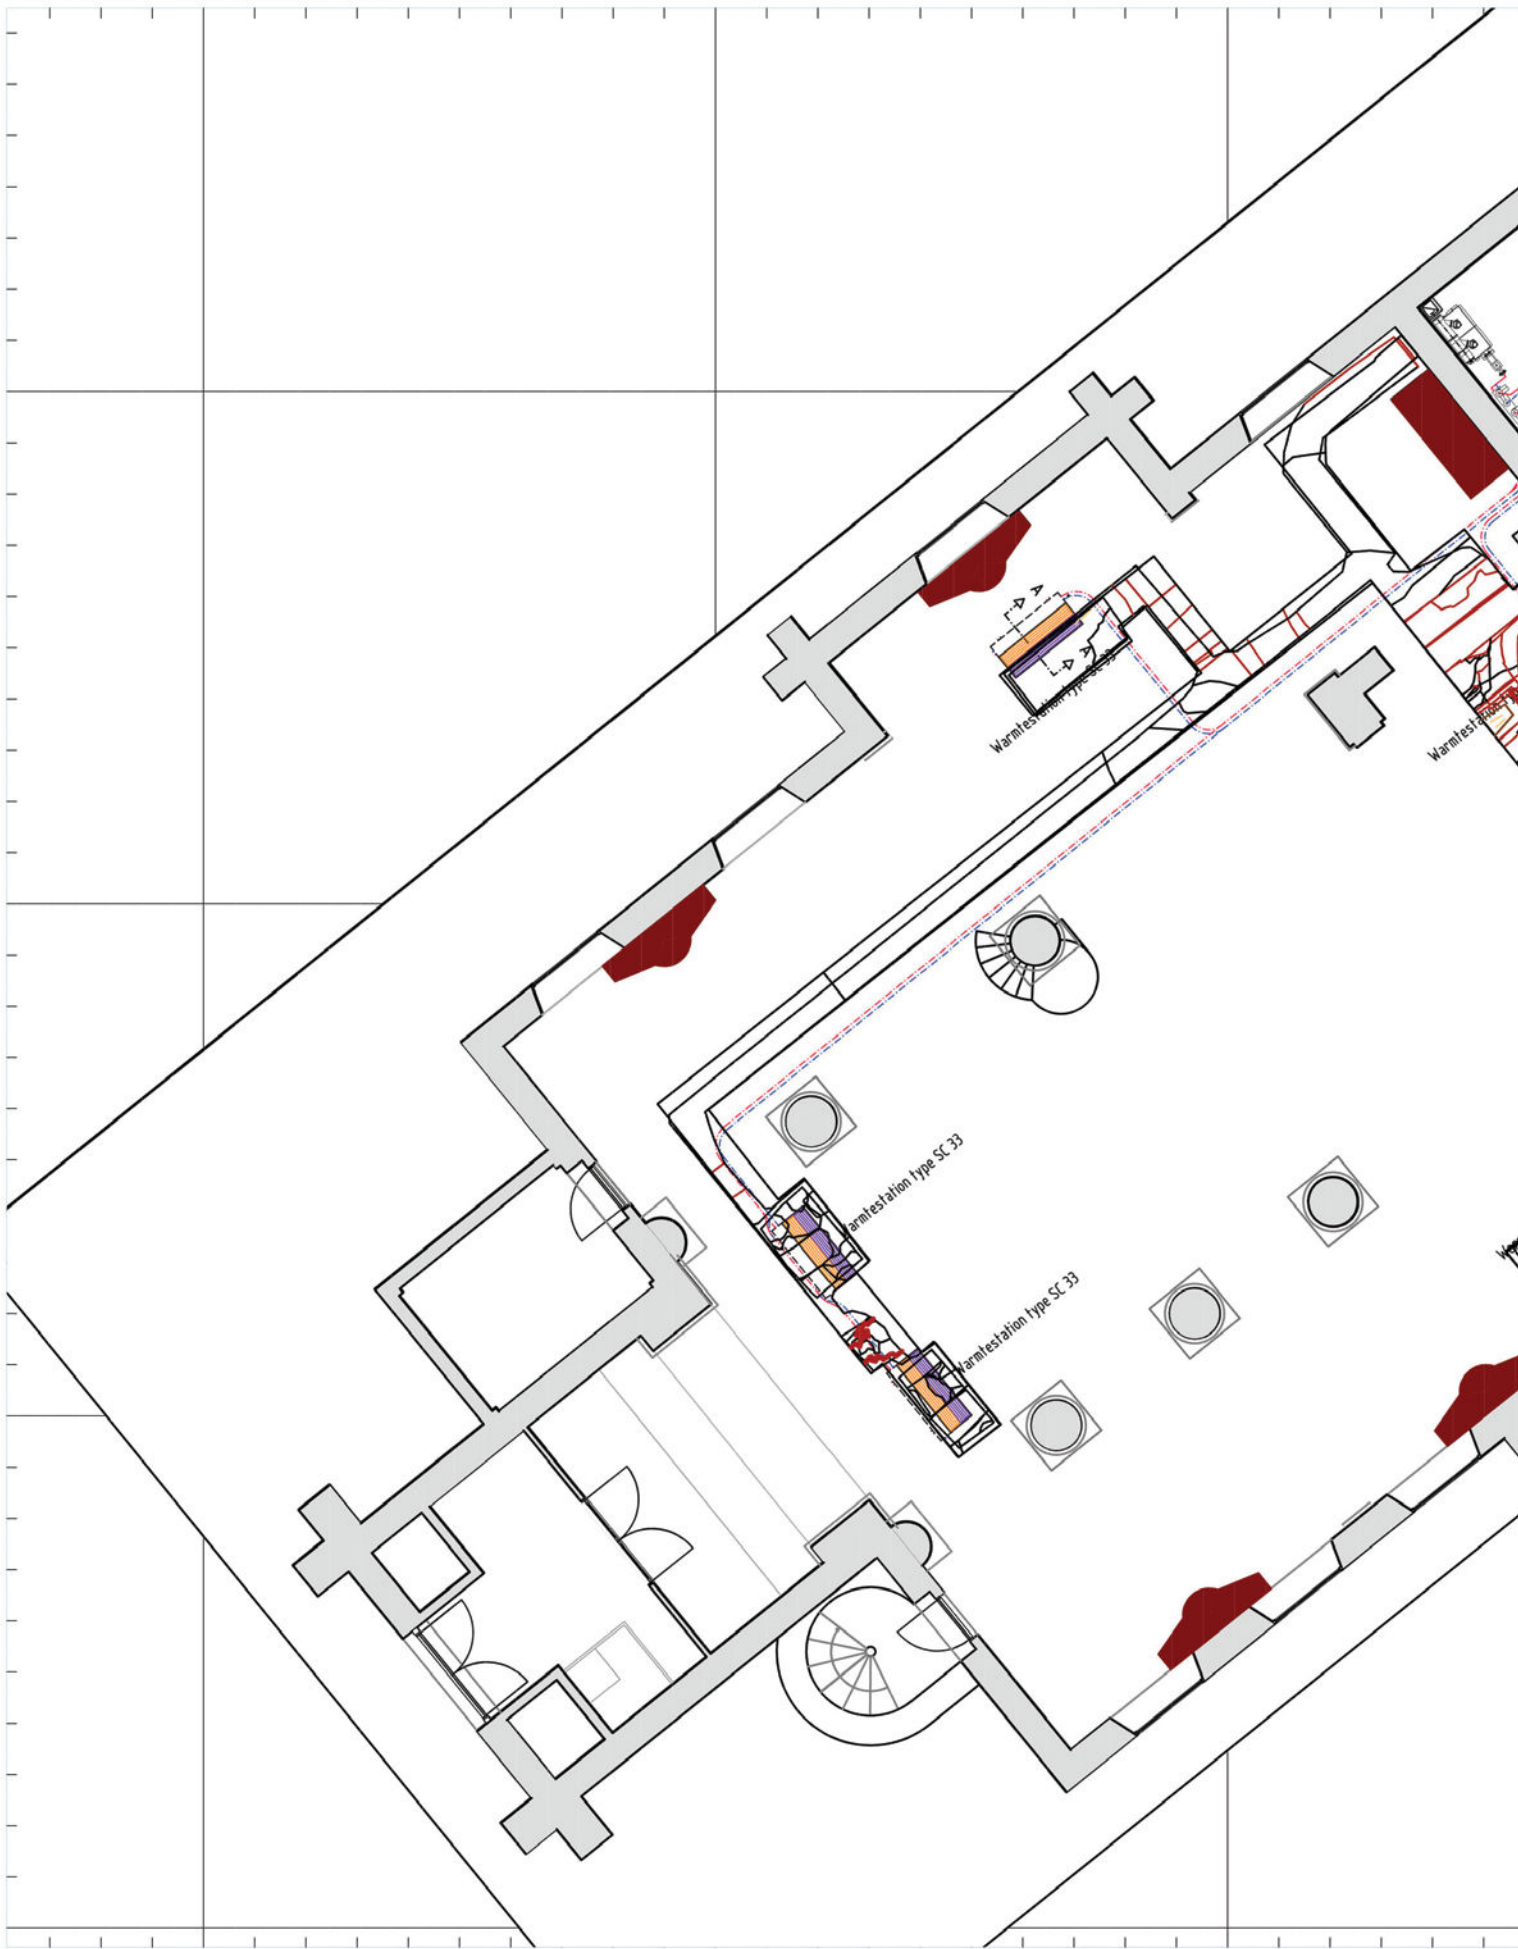
Fig. 4. Bouwplannen met een projectie van de aangetroffen sporen of vondstenconcentraties.

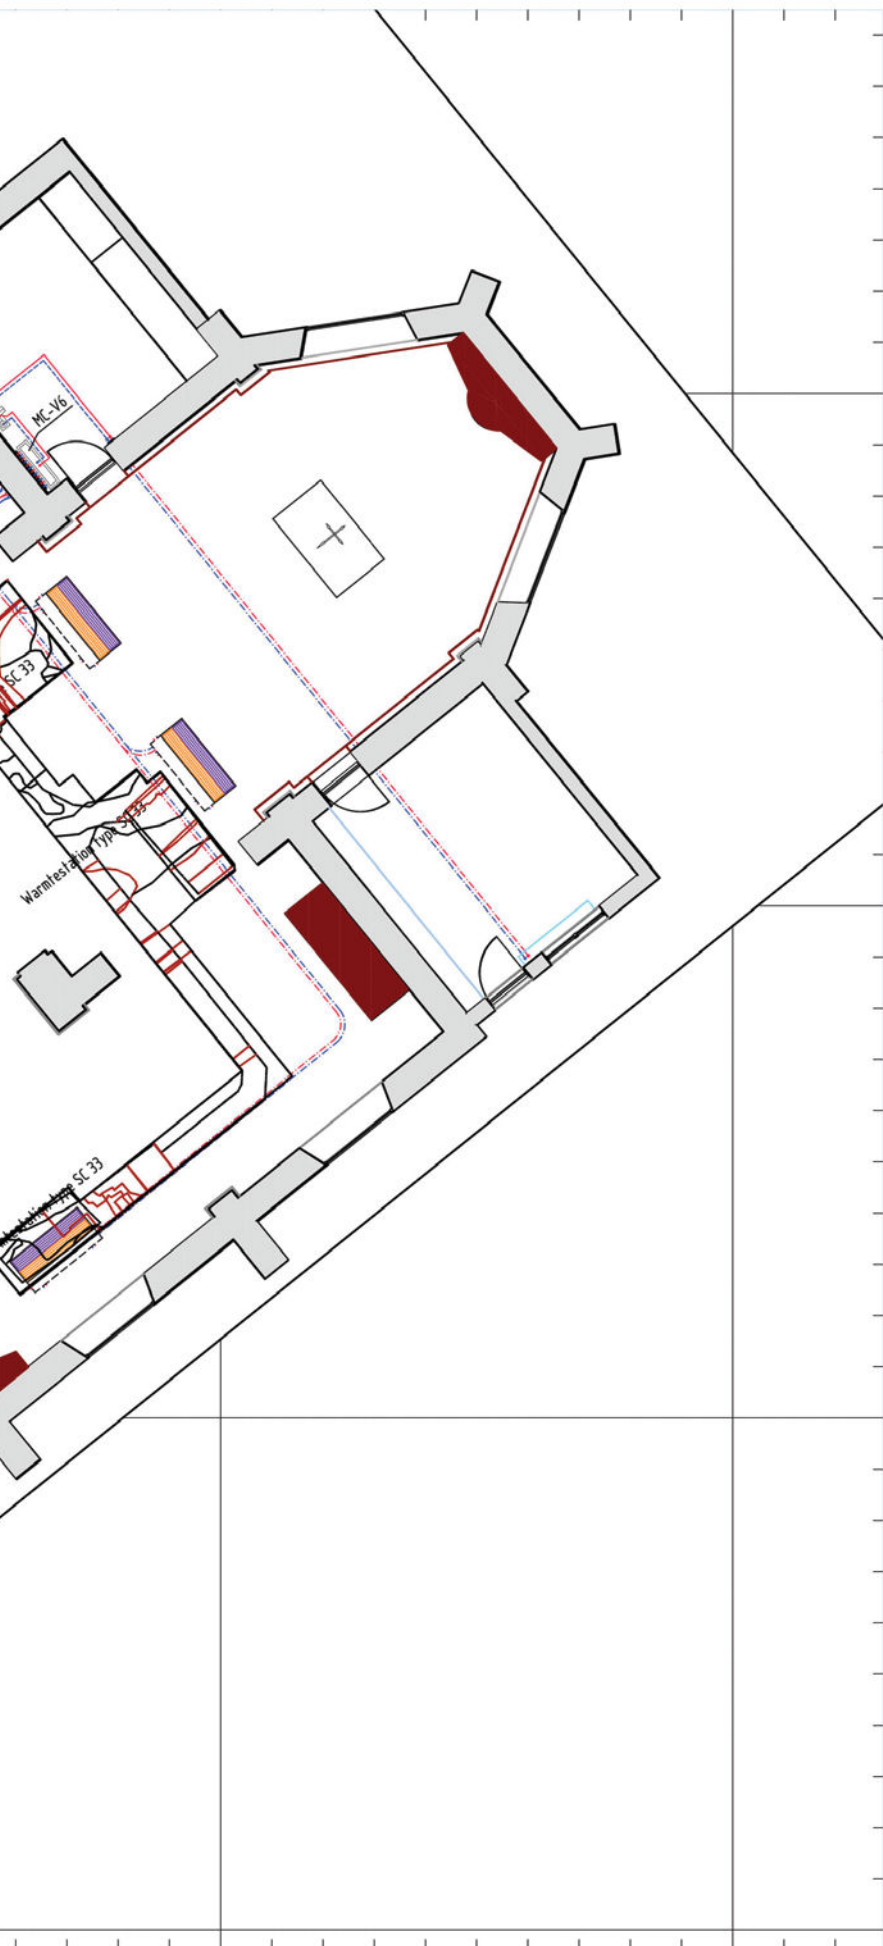
Fig. 5. Overzicht van de geplande werken met aanduiding van de omvang en dieptes van de sleuven en convectorsputten (Bron: Theod. Mahr Söhne GmbH).

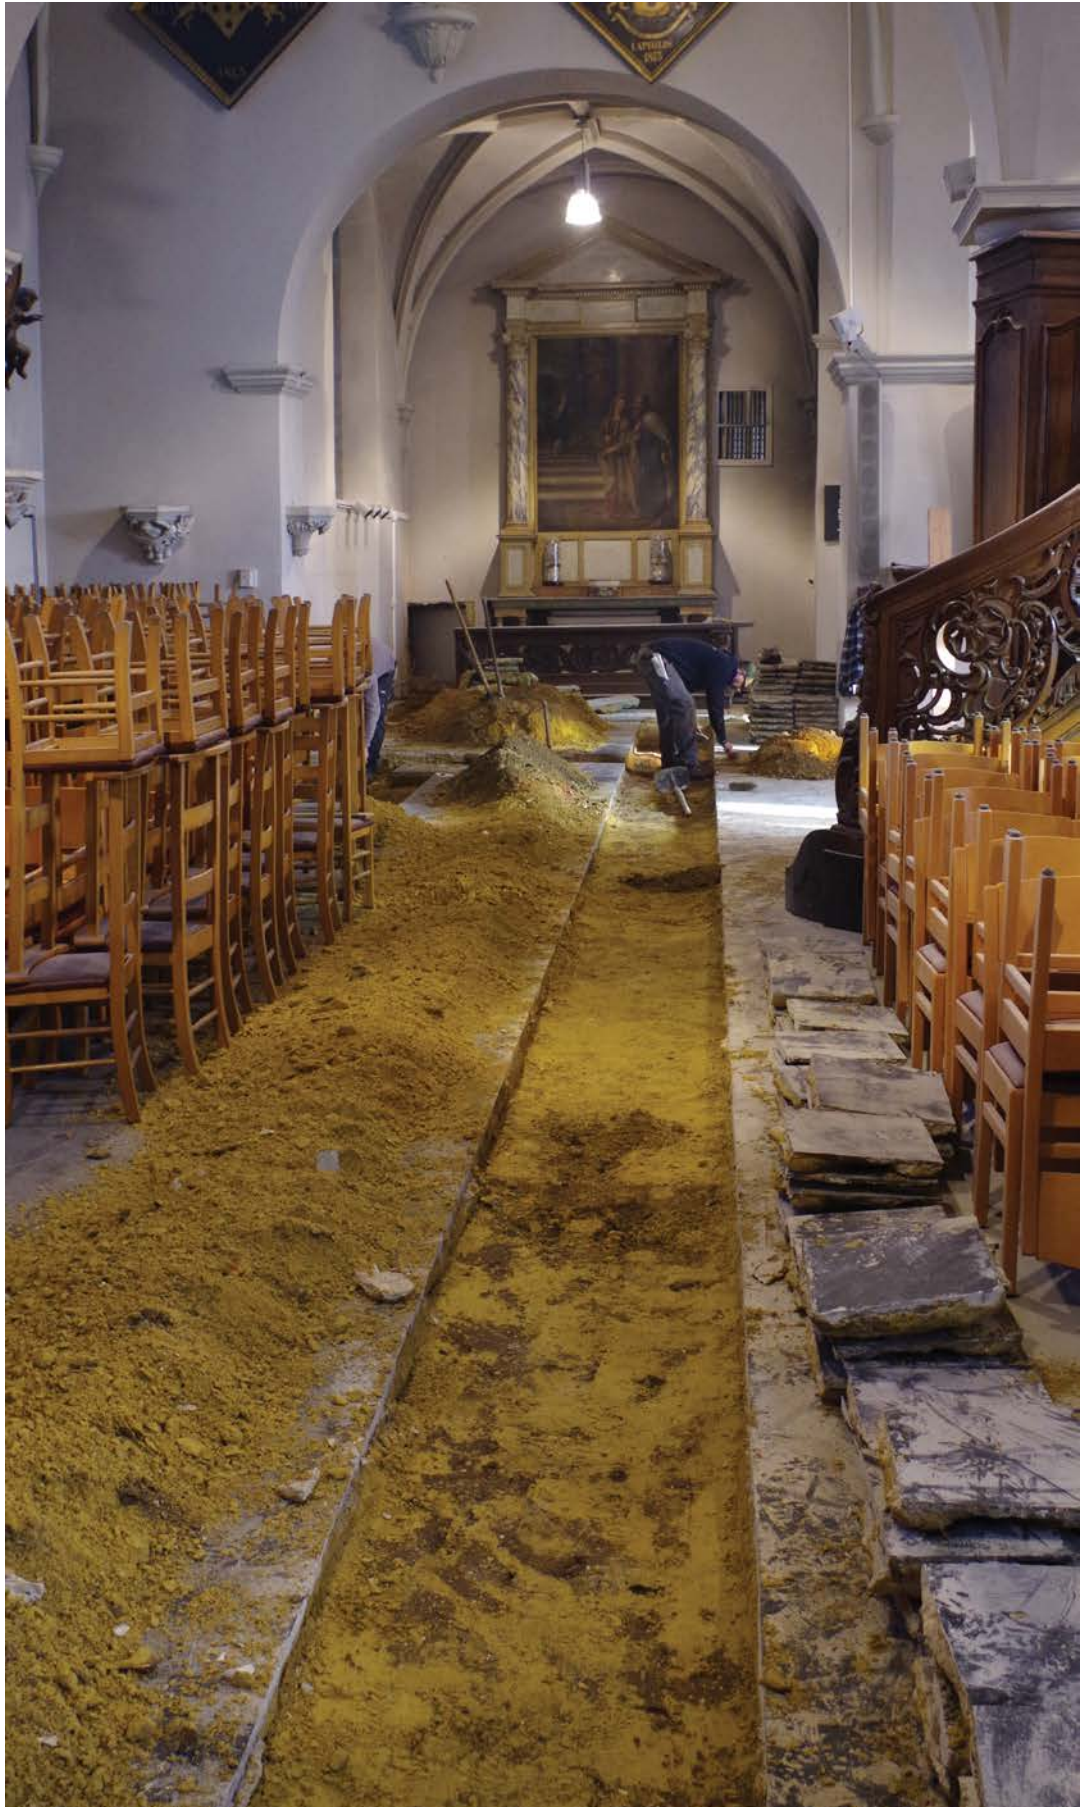
Fig. 6. Zicht op de leidingssleuf ter hoogte van de noordwestelijke zijbeuk, nadat de bestaande tegelvloer werd uitgebroken en het verwijderen van het onderliggende zandbed van de vloer werd gestart.

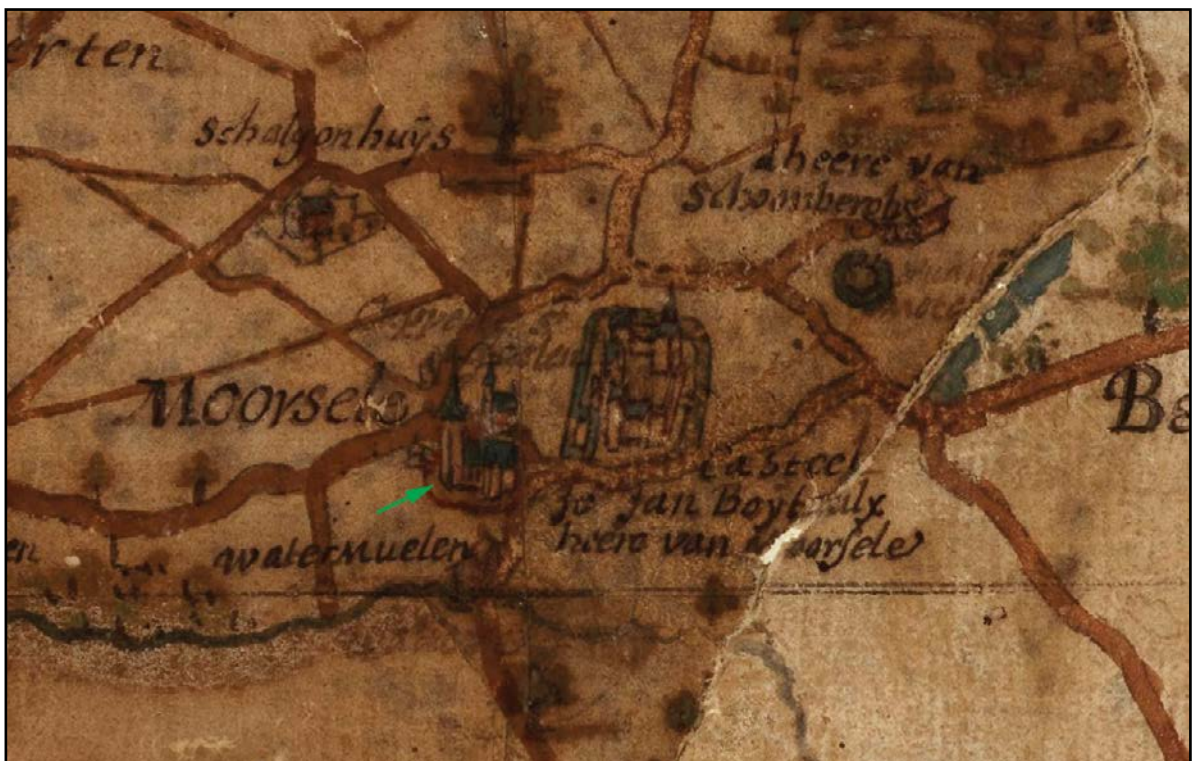
Fig. 19. Kaart van Horenbault (Bron: <http://users.telenet.be/peter.de.clercq/lvakaartmb.jpg>, geraadpleegd op 11/12/2019).

Op deze kaart (figuur 19) zijn zowel de kerk als de nabijgelegen kapel duidelijk te zien. De kerk vertoont een kruisplattegrond met een toren aan westelijke zijde. Dit komt overeen met de huidige plattegrond van de kerk.

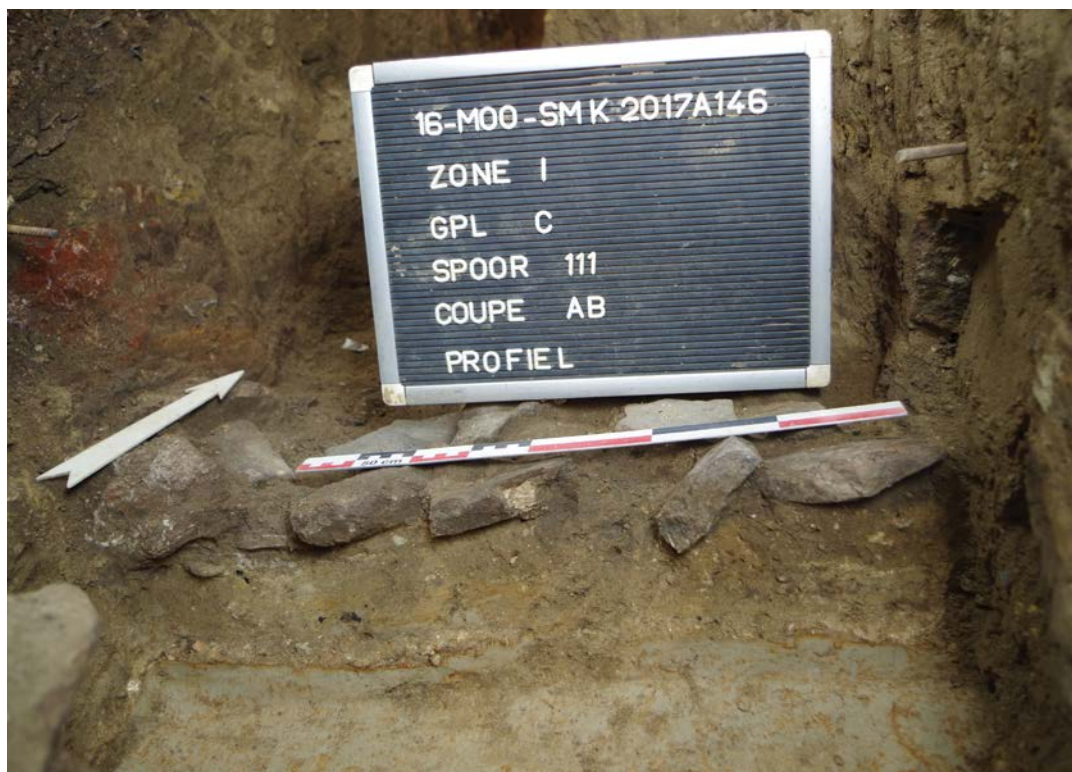
Fig. 23. Coupe AB op vloer I-111: onderaan in de coupe is de vermoedelijke B-horizont I-89 zichtbaar.

In de twee werkputten en de leidingsleuf gelegen vóór het zuidwestelijke toegangsportaal van de kerk begonnen sommige antropogene sporen zich op een diepte van ca. 80 cm onder de kerkvloer (32,21 m TAW) duidelijk af te lijnen in een heterogene, lichtgrijze, lemige zandlaag (I-89). De aanwezigheid van vrij grote concentraties aan ijzerconcretie en het ontbreken van andere inclusies doet vermoeden dat het geen laag van antropogene oorsprong betreft, maar mogelijk eerder een oude inspoelings- of B-horizont (figuur 23).

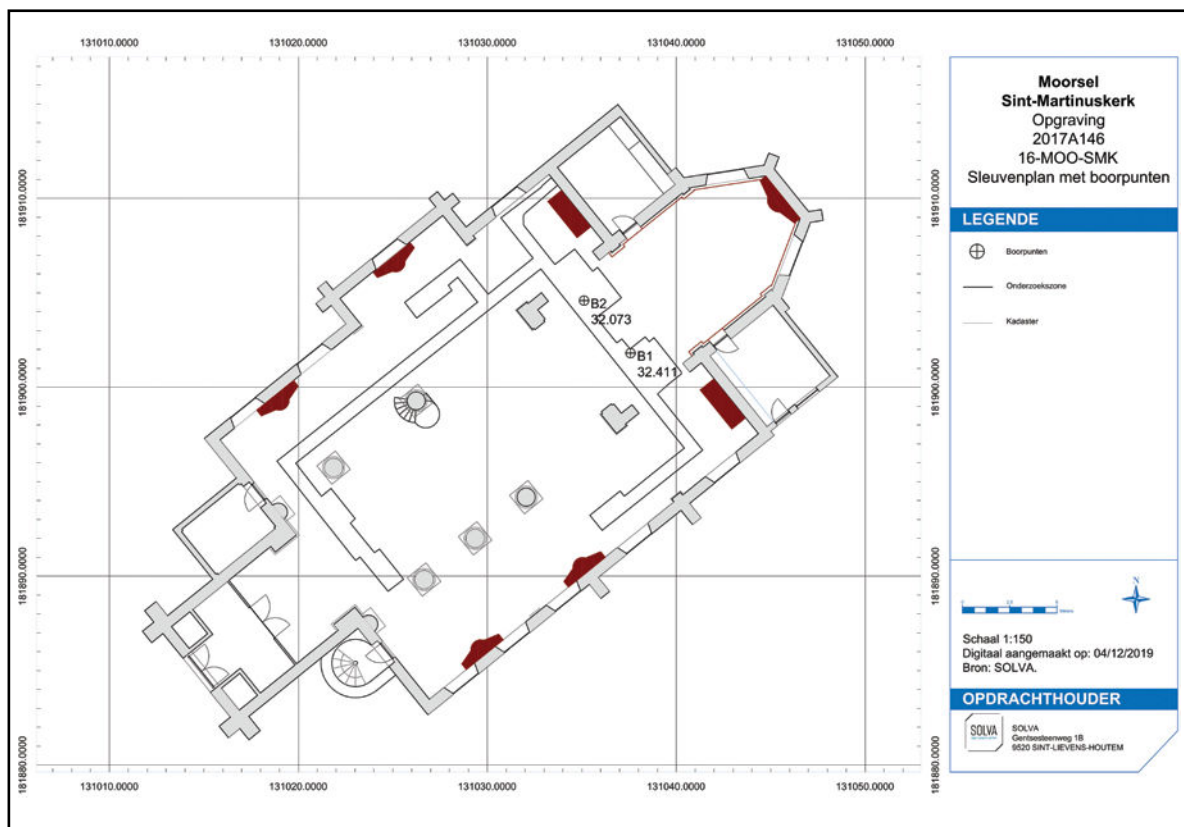
Fig. 24. Sleuvenplan met inplanting van de boringen en met Lambertgrid.

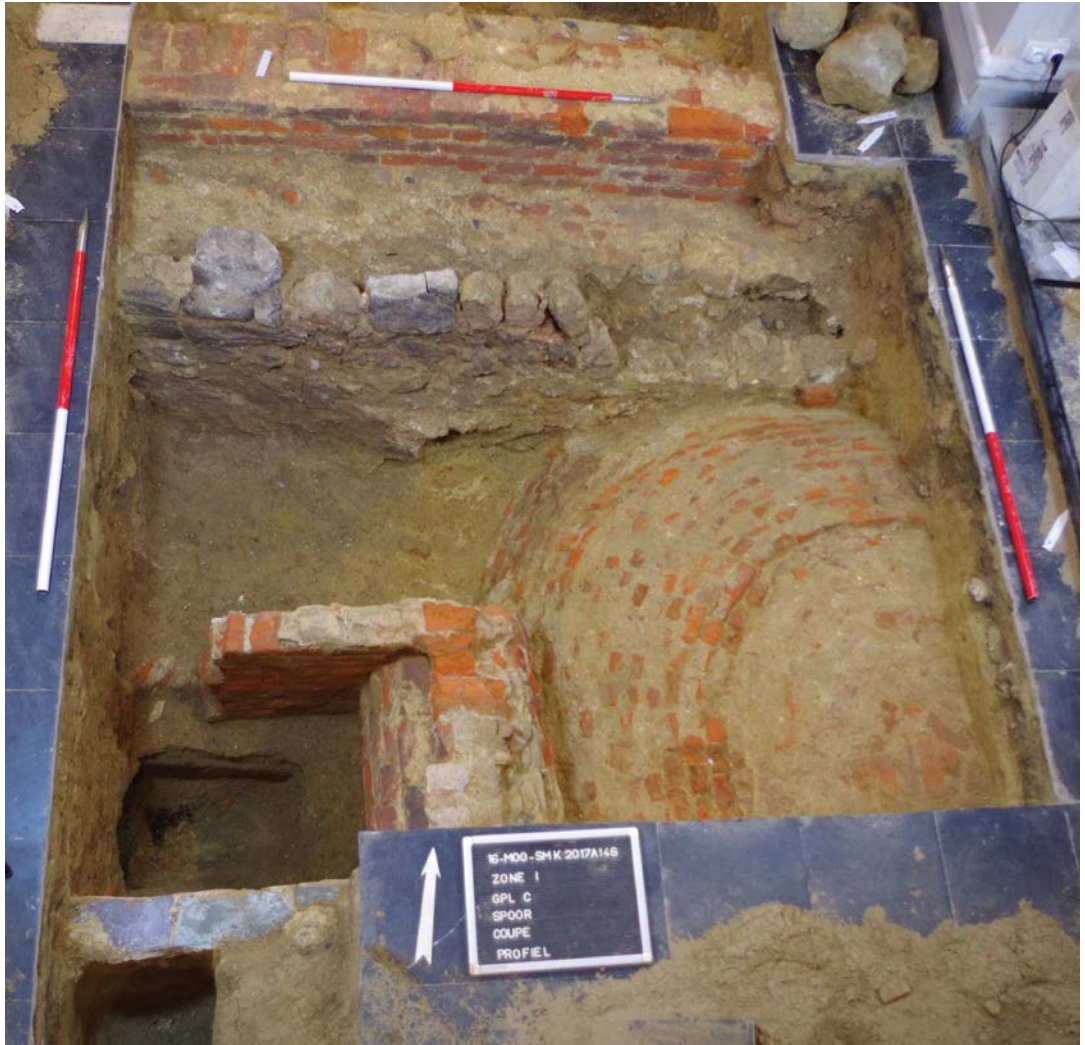
Fig. 28. Foto van muur I-14 met onderliggend muurmassief.

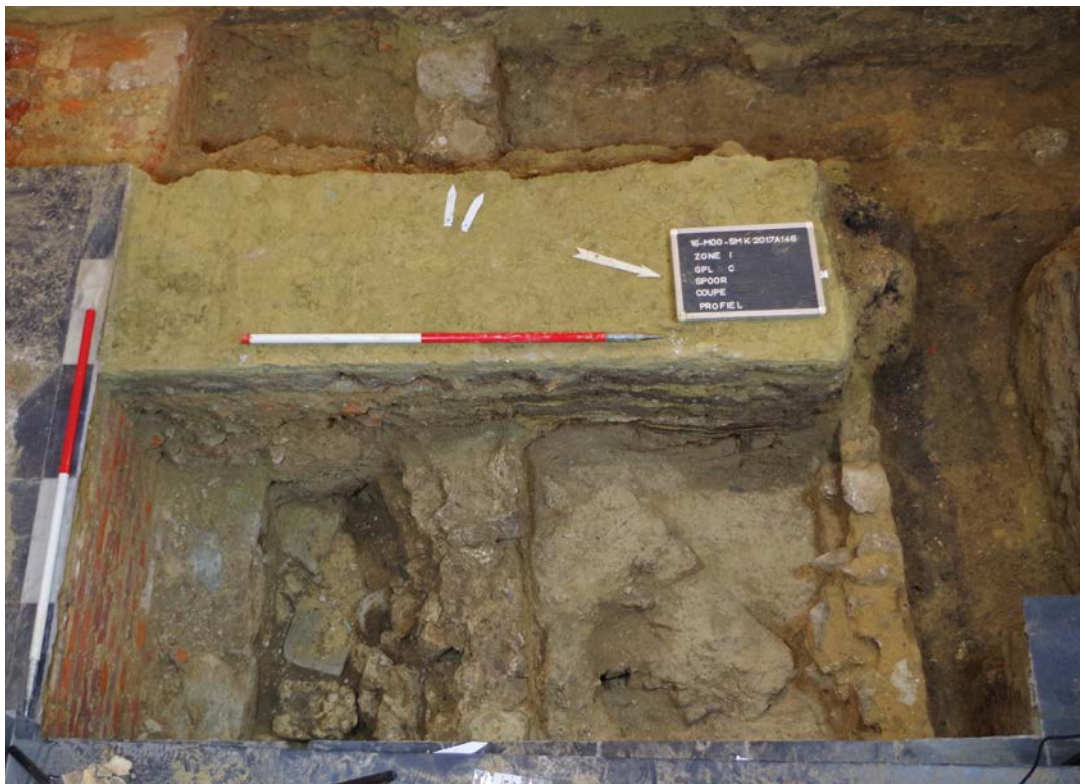
Fig. 29. Foto van muur I-25 met onderliggend muurmassief.

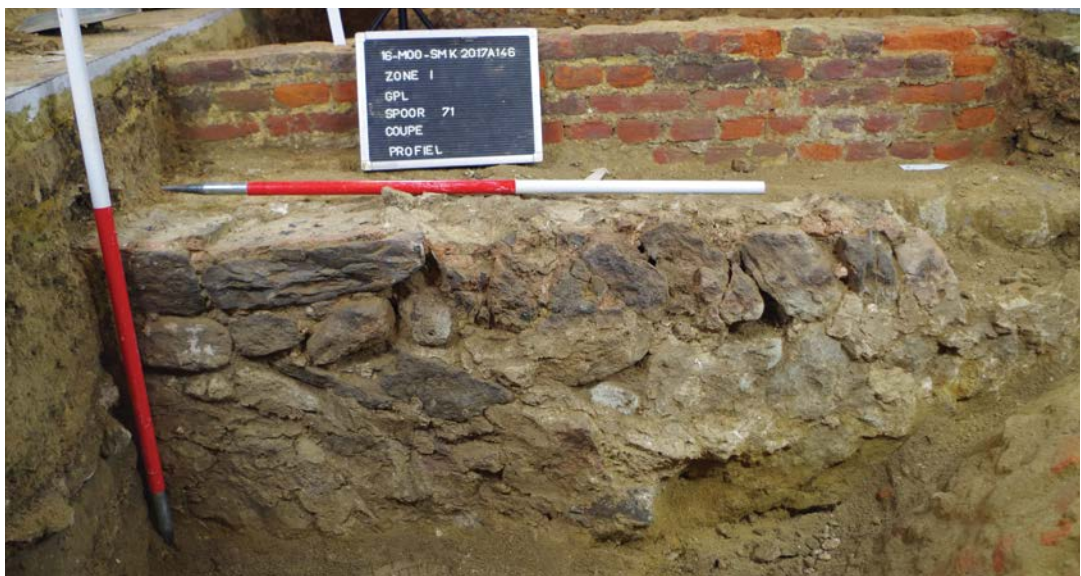
Fig. 32. Muurmassief I-71 met bovenliggende kettingmuur I-14.

Voor het koor werden enkele **massieve funderingsmuren** aangetroffen, opgebouwd in natuursteen (kalkzandsteen en Doornikse kalksteen). Het muurmassief links voor het koor (I-71, figuur 30, nr. 2 en figuur 32) werd gedeeltelijk doorbroken en overbouwd door een kettingmuur aan noordwestelijke zijde. Aan de zuidoostelijke zijde van het muurmassief zijn sporen van een brand waar te nemen: zowel de mortel als de natuurstenen van de muur vertonen plaatselijk sporen van sterke verhitting (figuur 33). In profiel 1-YZ (figuur 34) is te zien hoe het massief bovenaan op een bepaald moment gedeeltelijk uitgebroken is (uitbraakspoor I-146) en vervolgens afgedekt door een pakket (I-15) dat slechts één kleine scherf steengoed, type Raeren, met extern zoutglazuur bevat. Een terminus post quem voor dit pakket is mogelijk in de late 15de eeuw te plaatsen, wanneer de productie te Raeren en omstreken exponentieel toenam. Reeds in het tweede kwart van de 16de eeuw, was steengoed van het Raeren-type het meest verhandelde steengoed in Nederlandse havens.³⁰ Massief I-71 is dus met zekerheid ouder dan dit pakket.

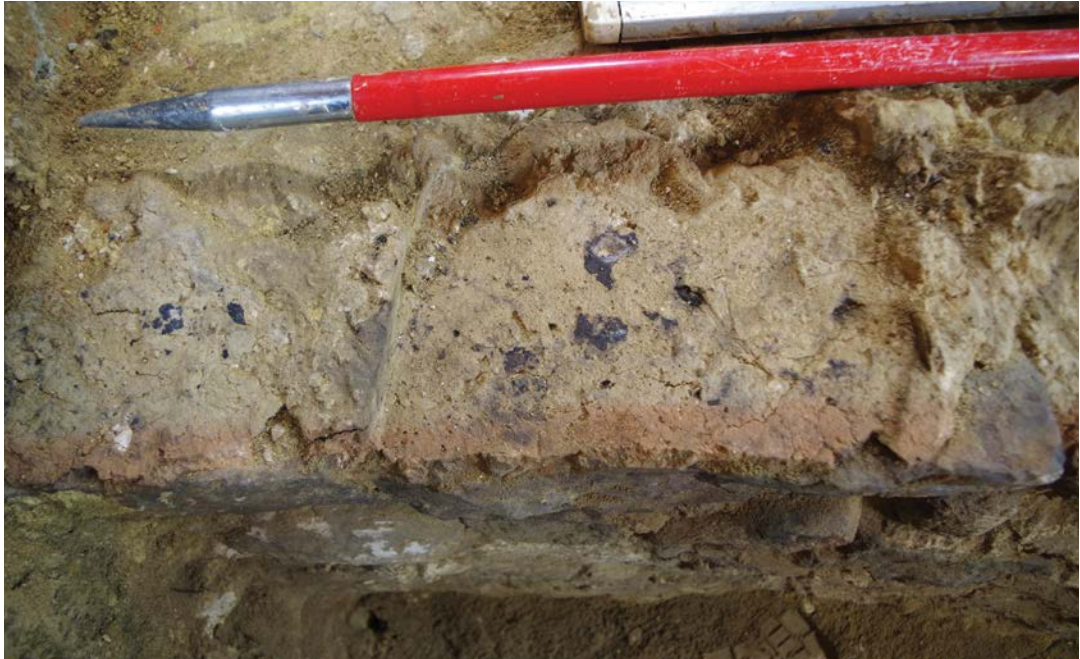
Fig. 33. Detail van muur I-71 met duidelijke sporen van verbranding.

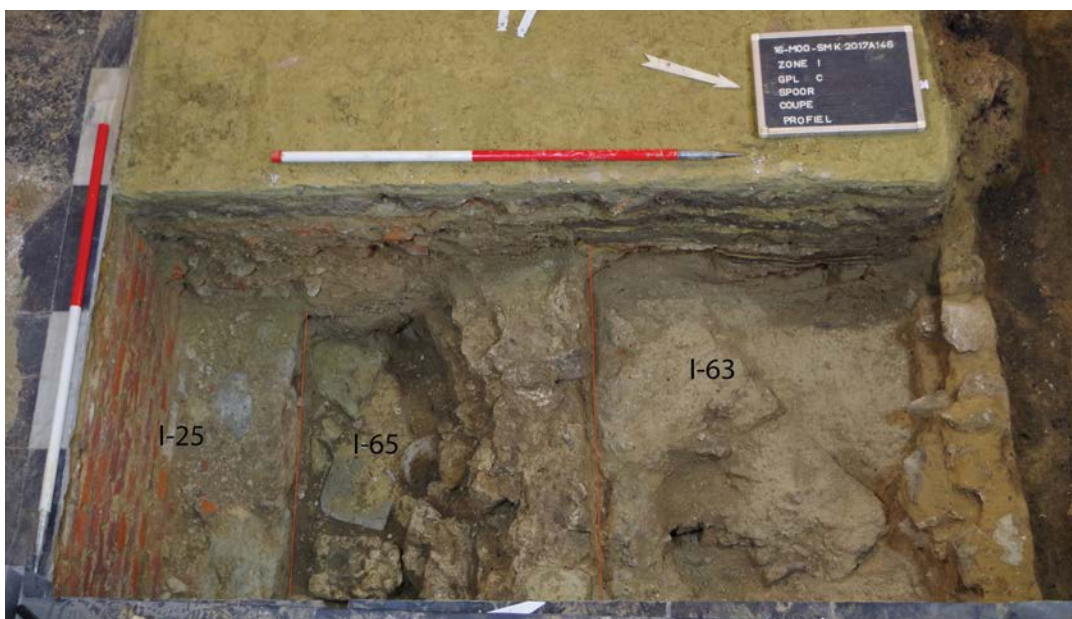
Fig. 35. Muurmassieven I-63 en I-65 en kettingmuur I-25.

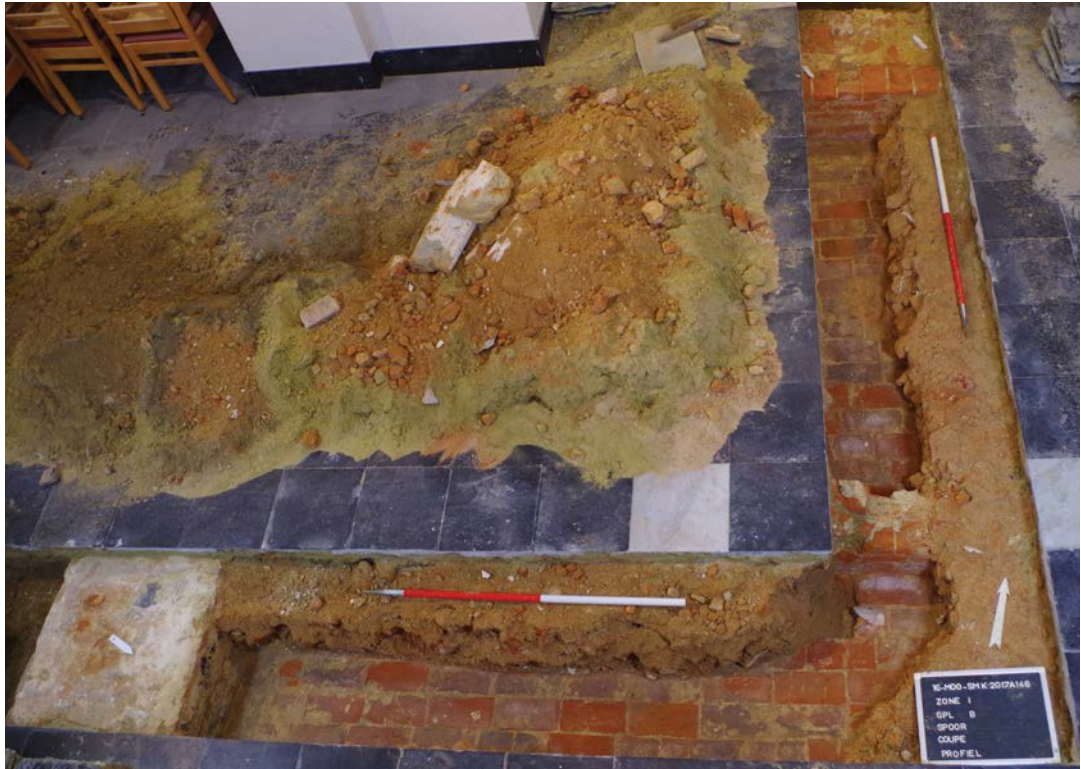
Fig. 38. Zicht op de meest oostelijk gelegen leidingsleuf. Hierop is een oud vloerniveau in baksteen zichtbaar dat aansluit op de kettingmuren van de huidige kerk (uiterst links en rechtsboven op de foto) en dat opgedeeld is door middel van een smal bakstenen muurtje.

In de oostelijke hoek van de kerk, op een diepte van ongeveer 40 cm onder het huidige loopniveau, kwam een **bakstenen vloer** (I-55), opgedeeld door een smal bakstenen muurtje (I-57) van slechts 20 cm breed aan het licht (figuur 30, nr. 4 en figuur 38). Gezien de beperkte oppervlakte van de sleuf kon geen patroon in de vloer herkend worden. De gebruikte bakstenen hebben eenzelfde formaat als deze van de kettingmuren (23 à 23,5 cm lang en 11,5 cm breed). Aan noordelijke zijde lijkt de vloer aan te sluiten op de kettingmuur (I-25), door middel van een 23 cm breed muurtje dat er eerst nog tegen gebouwd werd (I-26). Aan zuidwestelijke zijde lijkt de vloer verband te houden met de vermoedde kettingmuur I-28 (cfr. supra). De vloer was afgedekt door een puinpakket (I-27) waar echter geen aardewerk uit kon gerecupereerd worden. Hierdoor kon geen mogelijke datering voor deze vloer bekomen worden. Rekening houdende met de positie van de vloer en de bijhorende muren, lijken deze verband te houden met een **oudere fase van de kerk**, waarbij de noordoostelijke hoek van de kerk (tussen transept en koor) oorspronkelijk gescheiden was van de rest van de kerk (figuur 39).

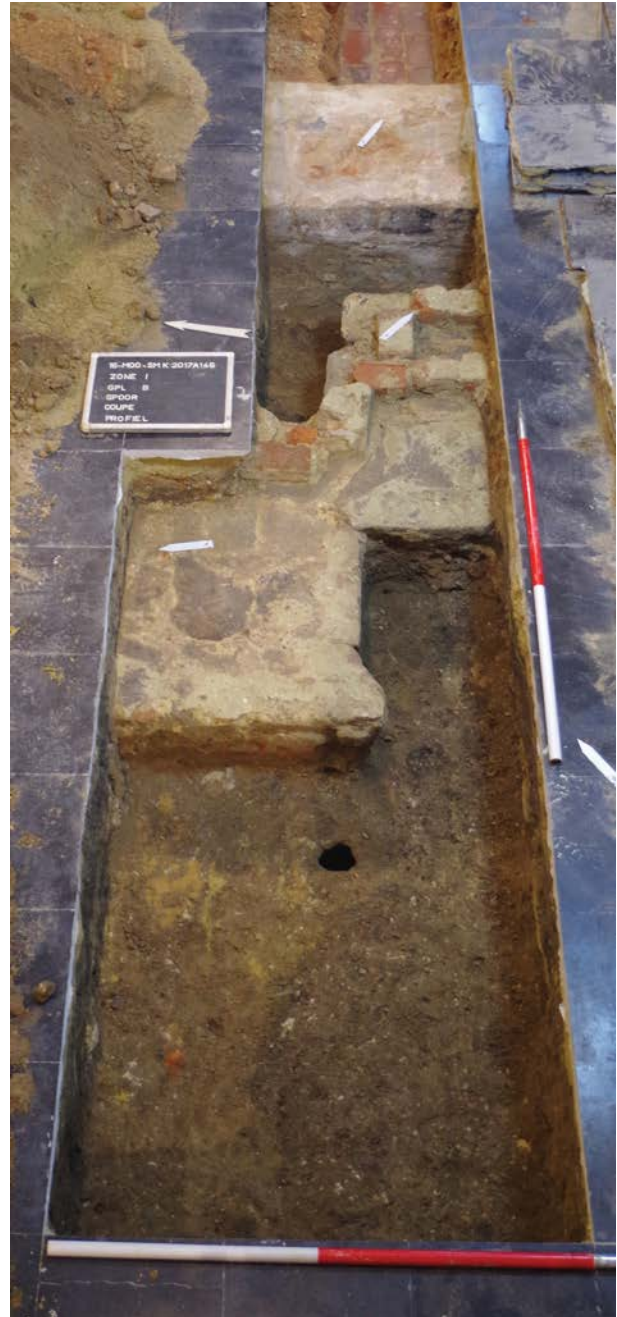
Fig. 40. Zicht op de zuidoostelijke werkput. Hierop is een vloer- of podiumrestant in natuursteen zichtbaar met daarop baksteenrestanten, afkomstig van een recentere vloer of van een ruimtelijke indeling door middel van smalle muurtjes.

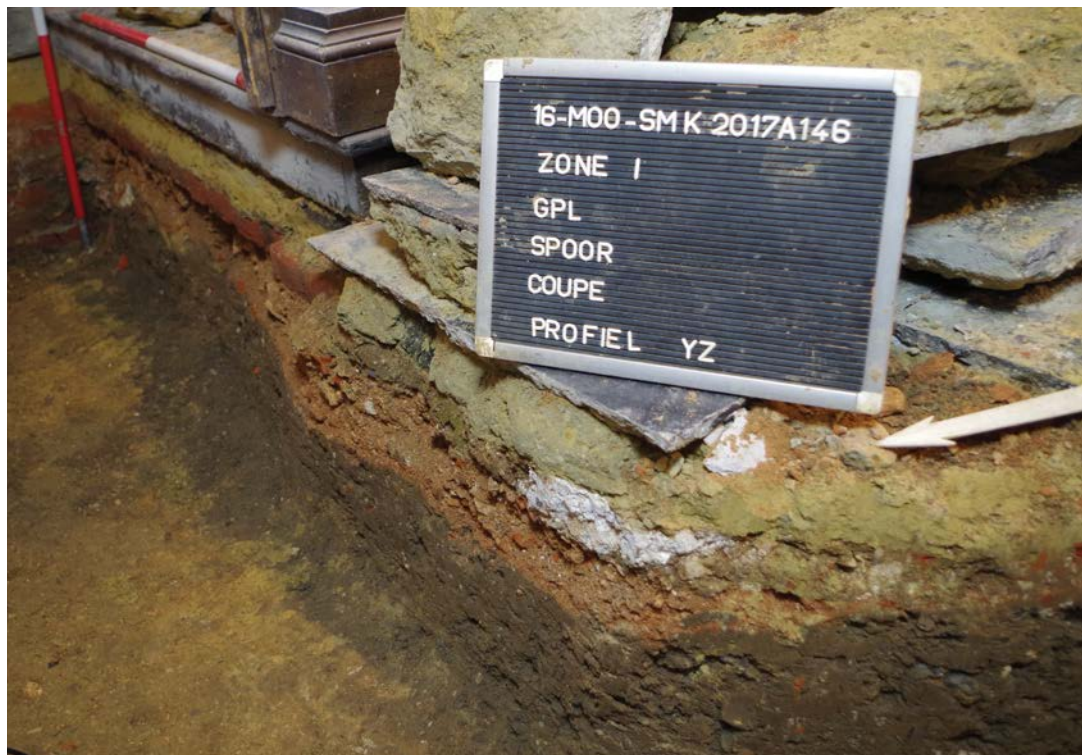
Fig. 42. Foto van profiel YZ ter hoogte van het zijaltaar, waarop zich onder de zandfundering van kerkvloer en altaar de bakstenen vloer I-53 bevindt.

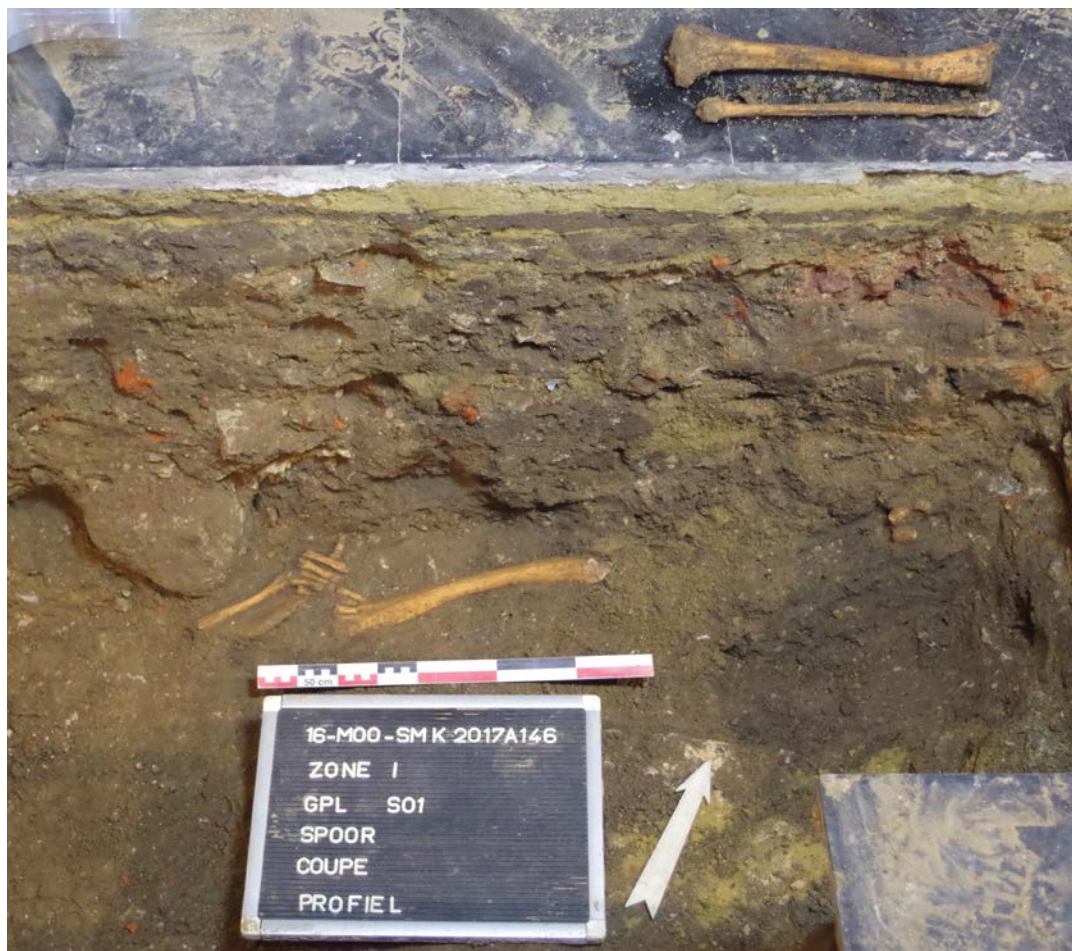
Fig. 45. Graf I-S01-1; het onderbeen (bovenaan rechts in beeld) bevond zich oorspronkelijk in anatomisch verband met de overige skeletdelen, maar is los gekomen tijdens het vrij leggen.

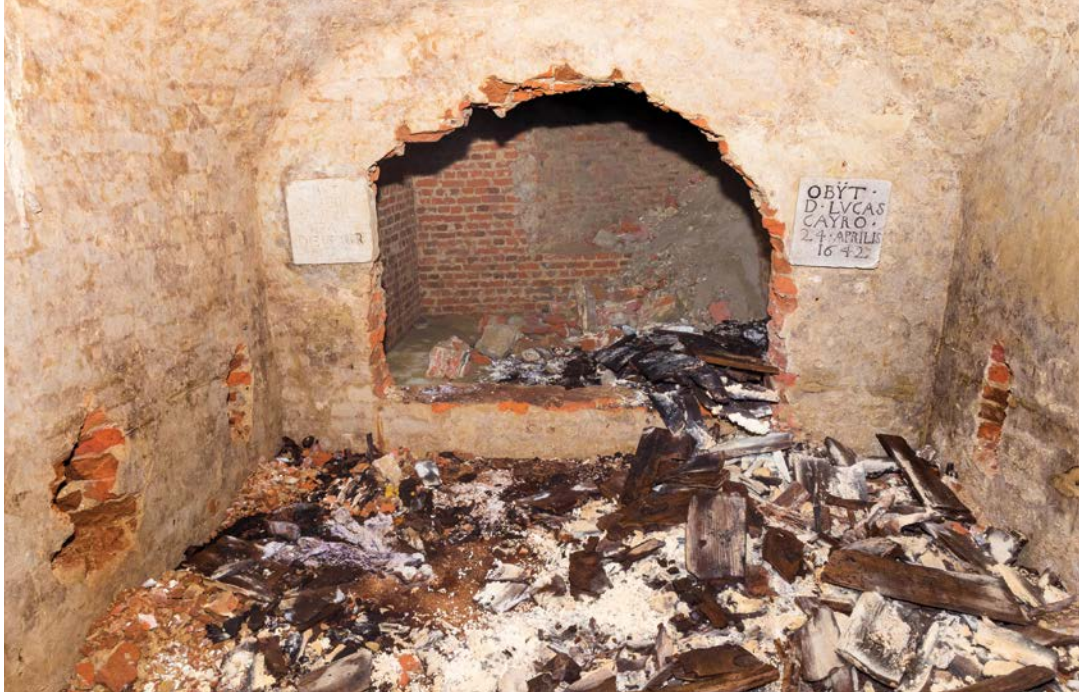
Fig. 51. Zicht vanuit de zuidwestelijke toegang op de grafkelder. De twee originele inscripties zijn zichtbaar, maar ook de sporen van de 19de eeuwse plundering (grote opening in de dwarsmuur, verspreiding van puin, hout en schimmel). De gaten in de beide zijmuren herinneren vermoedelijk aan de plaatsen waar een of ander houten staketsel of constructie in de muur bevestigd was, teneinde de overledenen op te baren (© Dirk Wollaert).

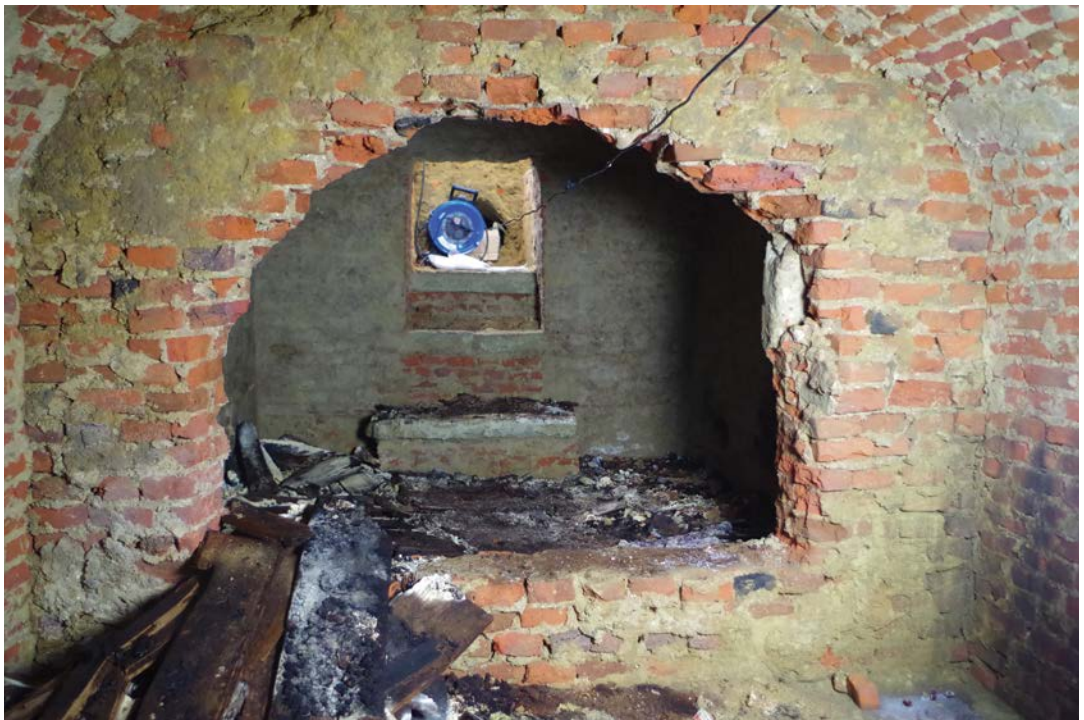
Fig. 52. Zicht op de zuidwestelijke ruimte van de grafkelder vanuit de aangrenzende ruimte. Hierop is de zuidwestelijke toegang met drie hoge traptreden zichtbaar en ook de opening die gemaakt werd in de muur tussen beide ruimtes (© Dirk Wollaert).

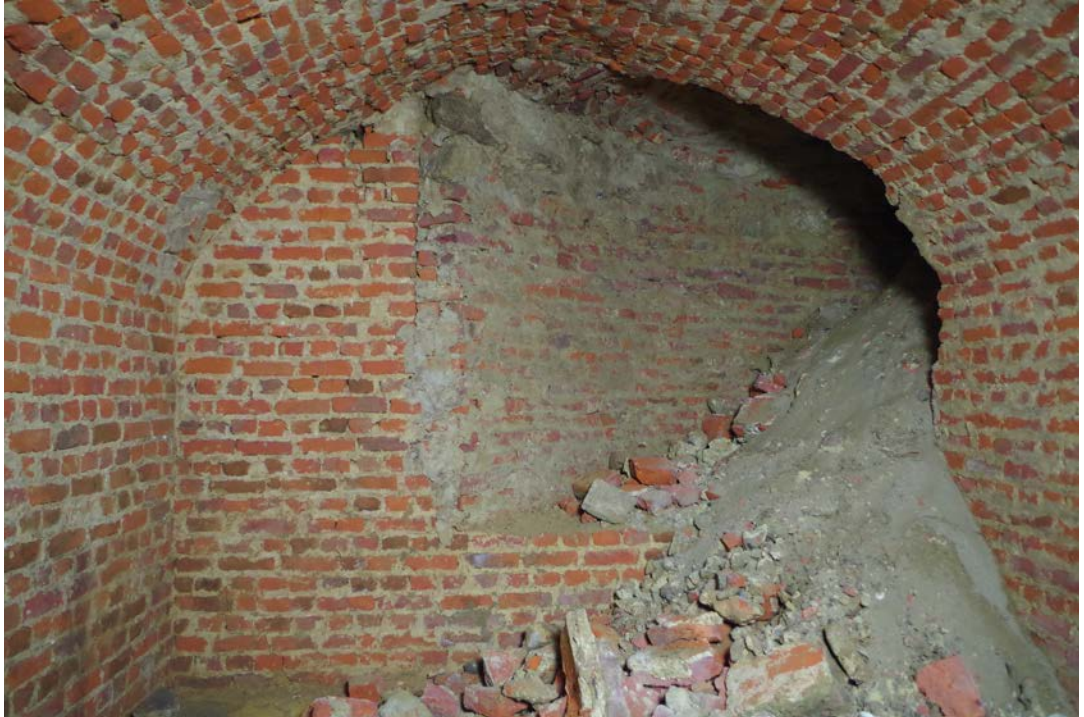
Fig. 53. Zicht vanuit zuidwestelijke hoek op de noordoostelijke ruimte in de grafkelder; de muren en vloeren kregen in deze ruimte geen afwerking; achteraan rechts is de 'toegang' zichtbaar die onder het altaar uitkomt (© Dirk Wollaert).

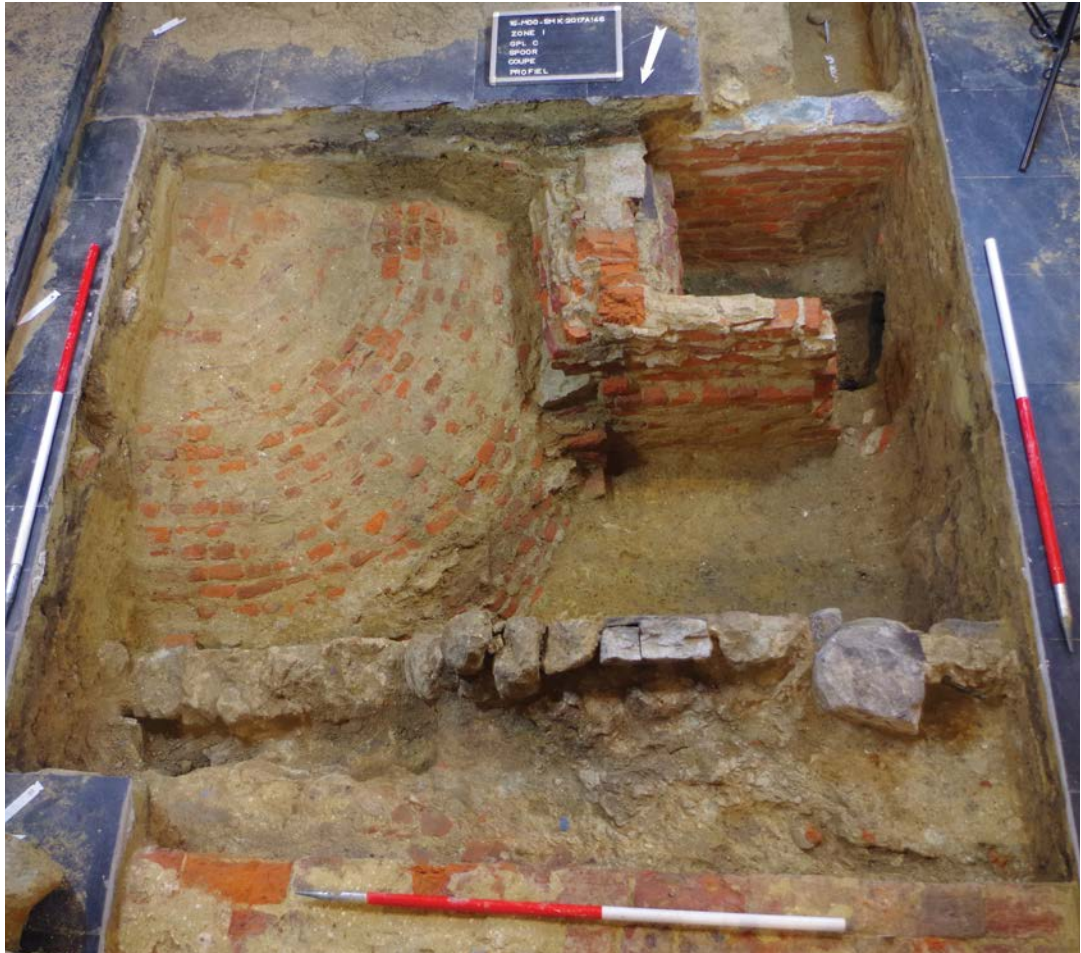
Fig. 56. Zicht vanuit noordwestelijke hoek op de overwelfde grafkelder I-73, met rechts ervan grafkelder I-66.

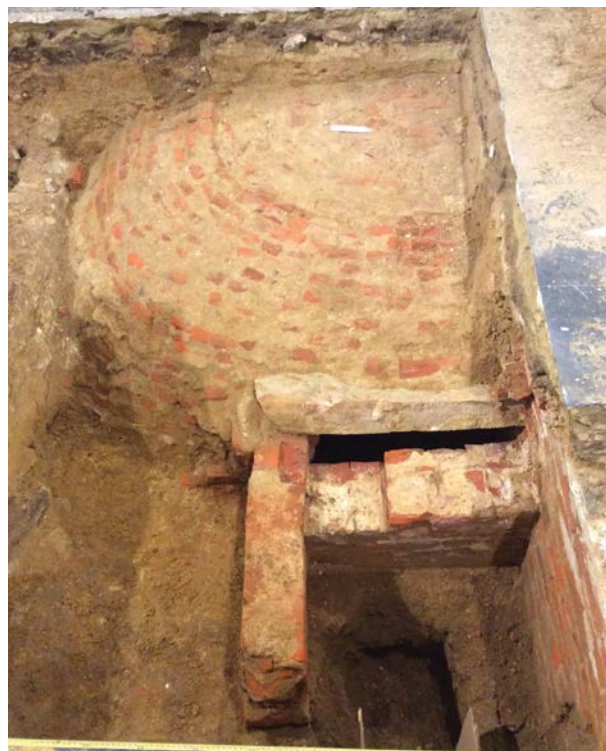
Fig. 58. Tijdens het gedeeltelijk ontmantelen van de muren van de graf I-66 bleek deze de toegang tot de overwelfde grafkelder I-73 af te dekken.

pas ten vroegste in het eerste kwart van de 18de eeuw te dateren. In het zuidwestelijke profiel IJ (figuur 34) van de leidingsleuf waar het graf zich bevindt, is duidelijk te zien dat de opvulling van het graf (I-67) onmiddellijk afgedekt wordt door de zandfundering van de huidige kerkvloer, die zou aangelegd zijn in 1824 (cfr. Supra). Dit levert een datering voor het graf op tussen de tweede helft van de 17de eeuw (of tweede kwart 18de eeuw) en het eerste kwart van de 19de eeuw.
