MOORSEL SINT-MARTINUSKERK

ARCHEOLOGISCH ONDERZOEK

EINDRAPPORT 2017A146

SOLVA ARCHEOLOGIE RAPPORT 186

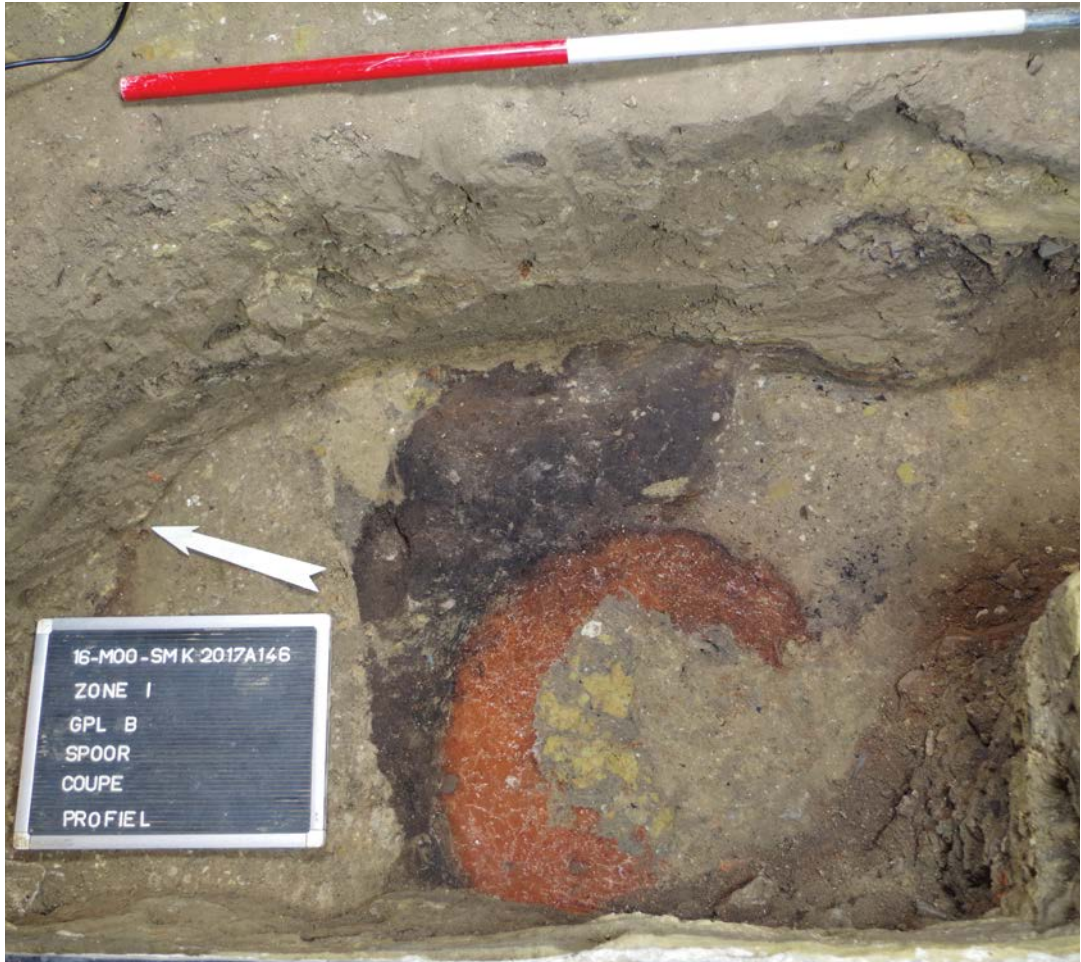
Fig. 60. Zicht uit zuidwestelijke hoek op de eerste sporen van de klokoven.

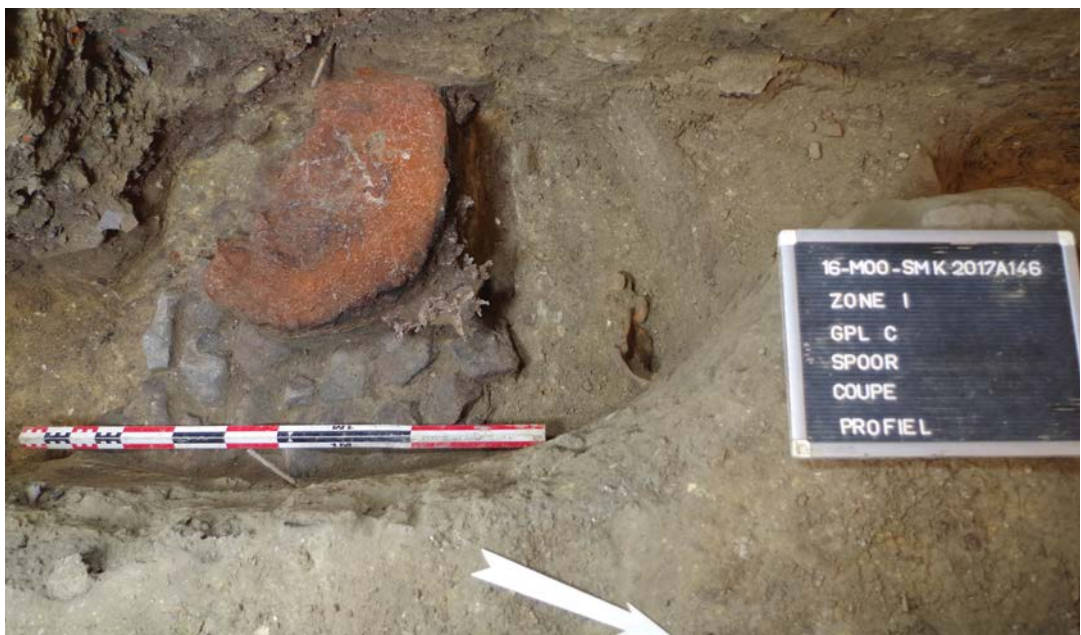
Fig. 61. Zicht op de komvormige verbrande leemband I-75 en vloer I-111.

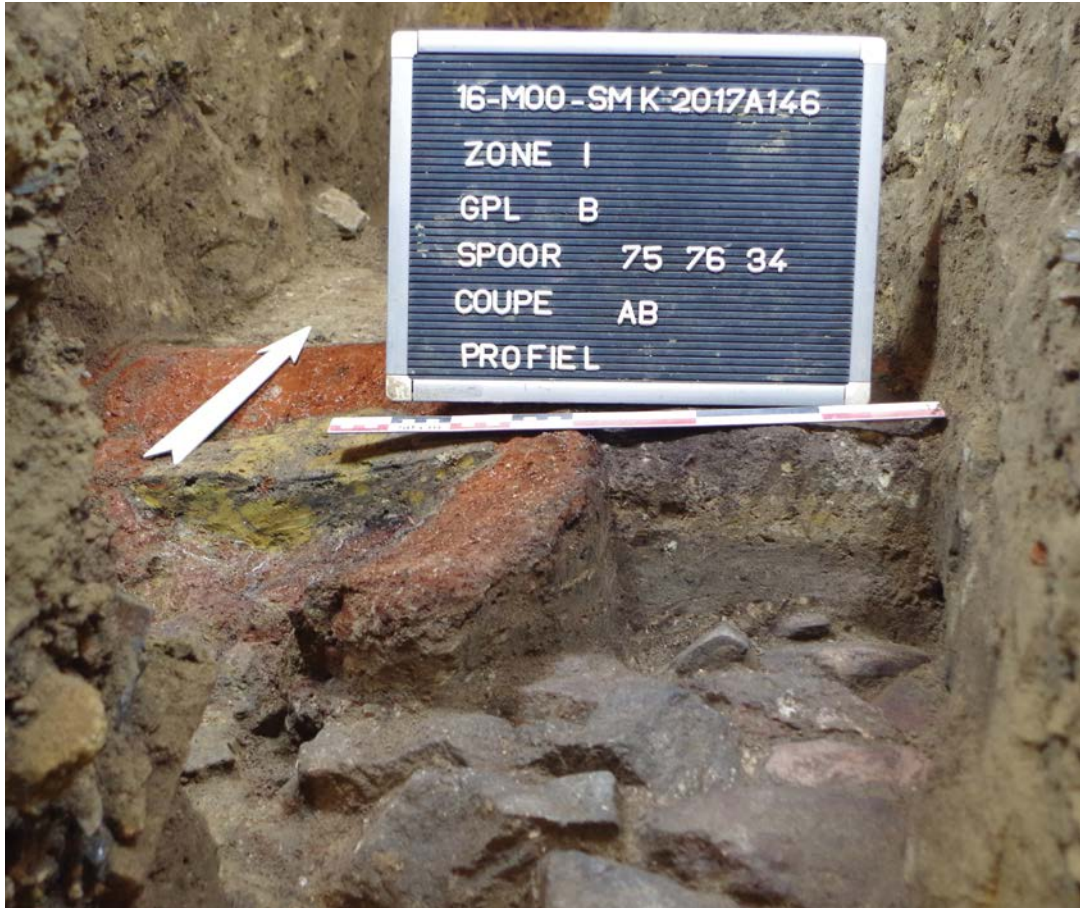
Fig. 62. Coupe AB op de klokoven.

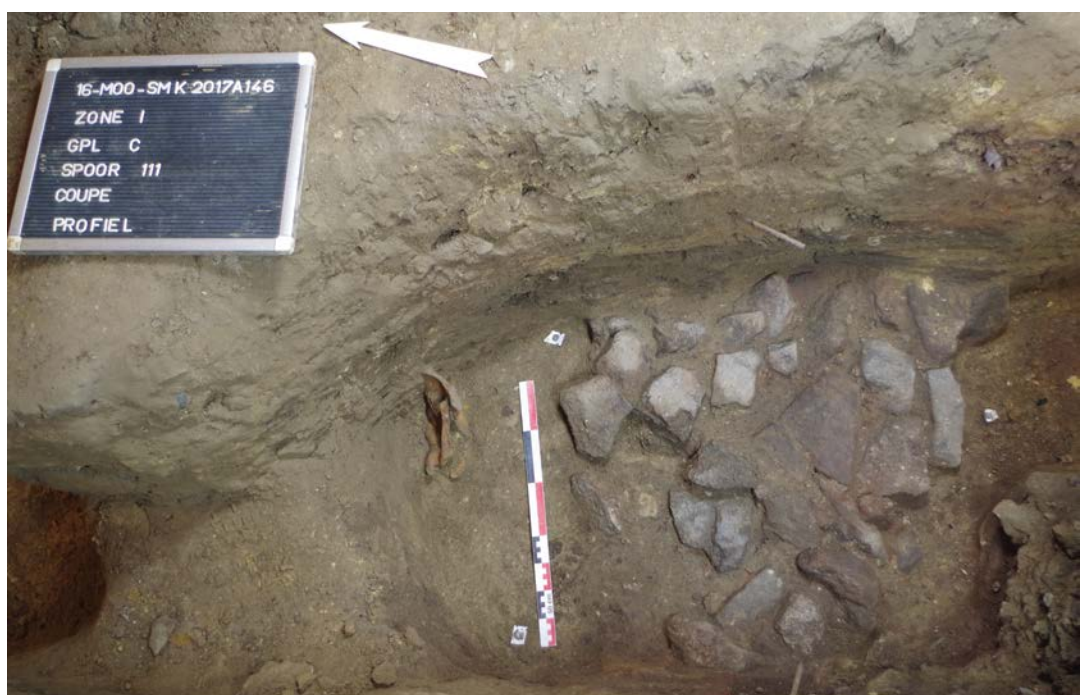
Fig. 63. Vloer I-111 die zich onder de klokoven bevindt.
