# NINOVE BEVERSTRAAT

ARCHEOLOGISCH ONDERZOEK

EINDVERSLAG – 2020K159

Ninove Beverstraat (eindverslag)  
Projectcode:2020K159  
Projectnaam: 18-NIN-BEV  
SOLVA Archeologierapport nr. 213

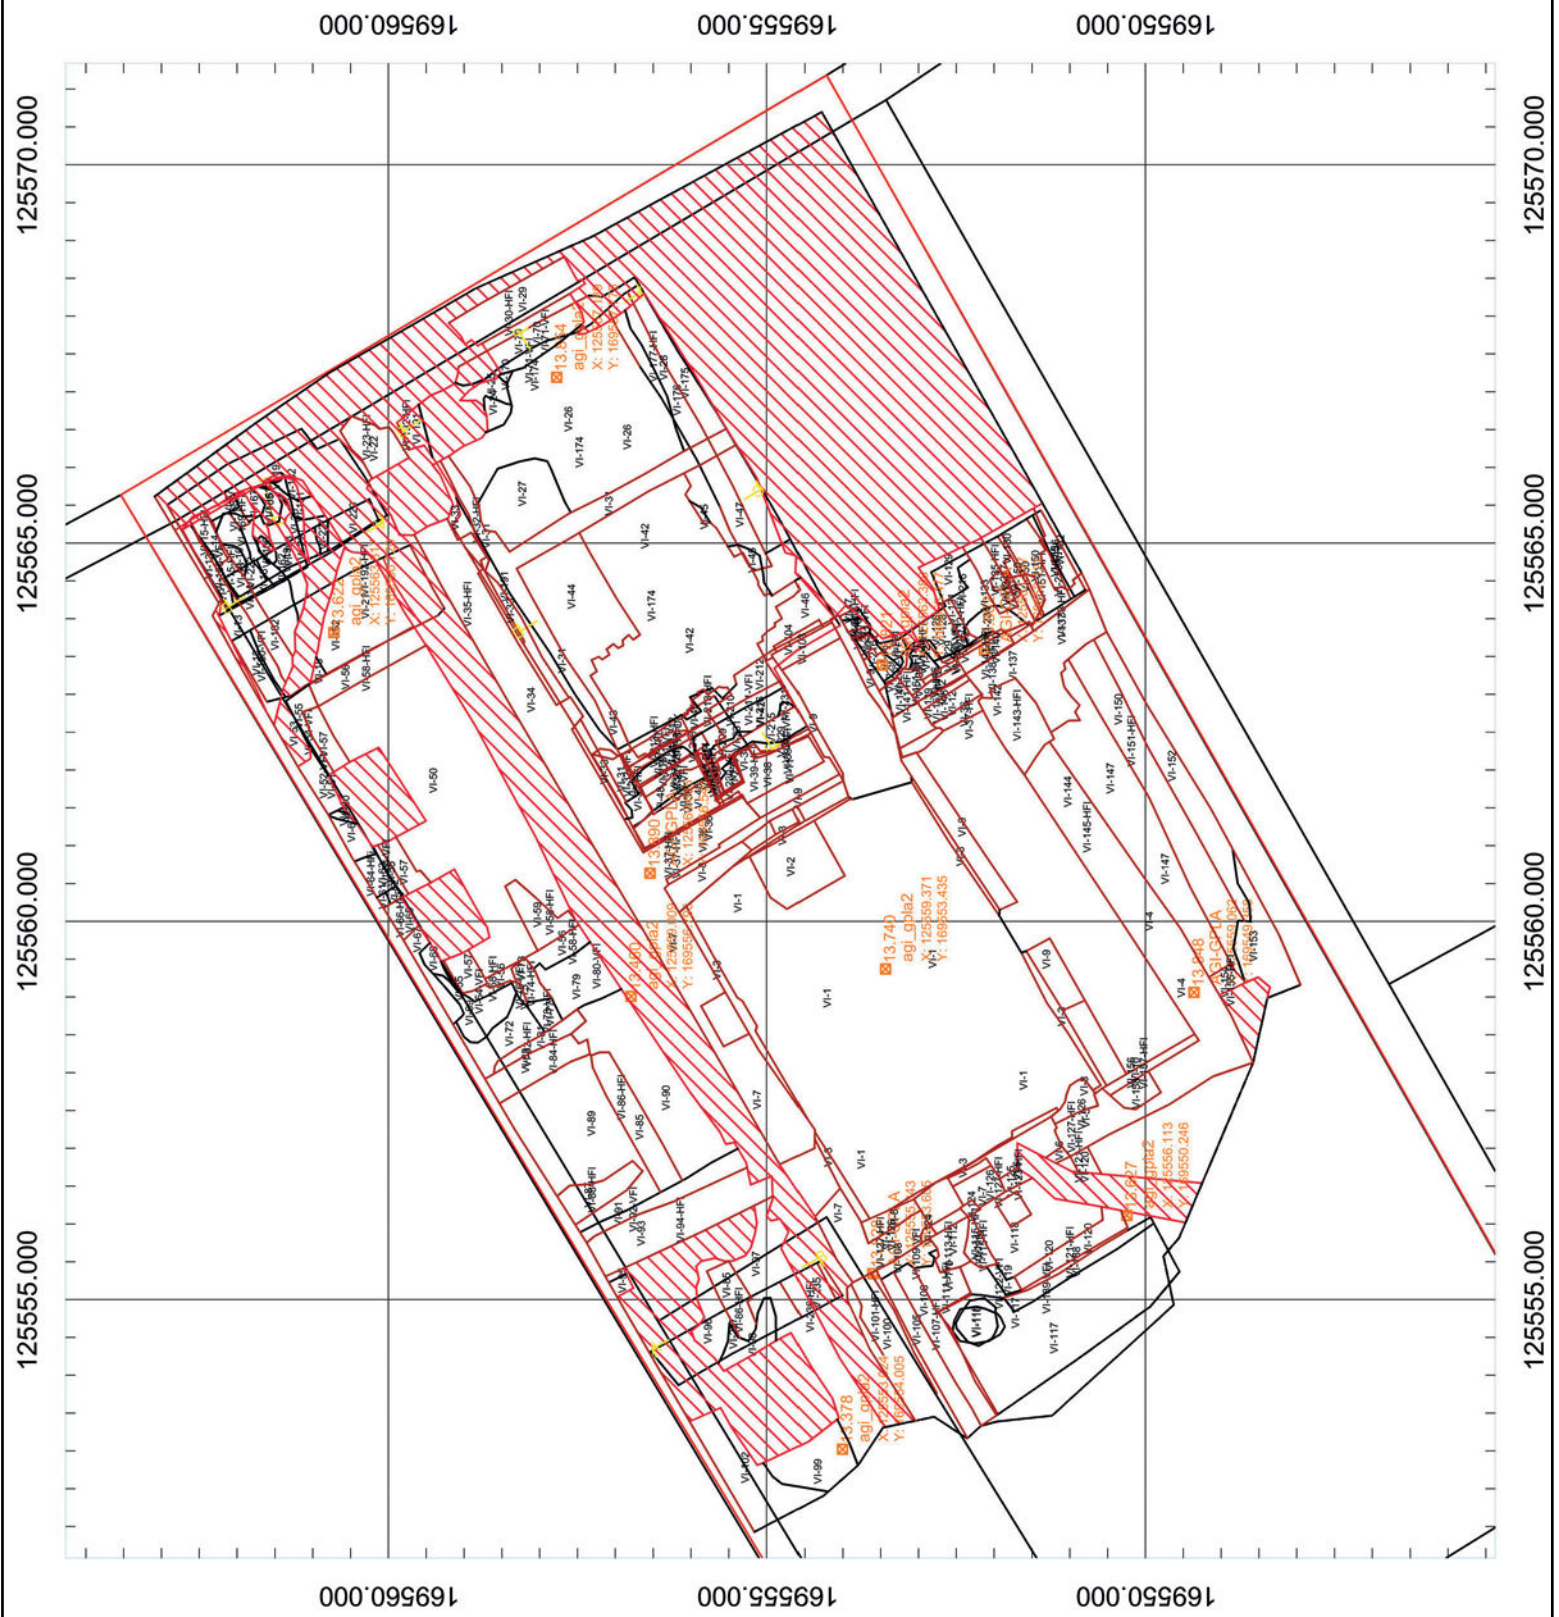
Fig. 2. Projectie van de aangetroffen sporen op het kadasterplan. (Bron: AGIV & SOLVA, digitaal aangemaakt op 18/05/2021).

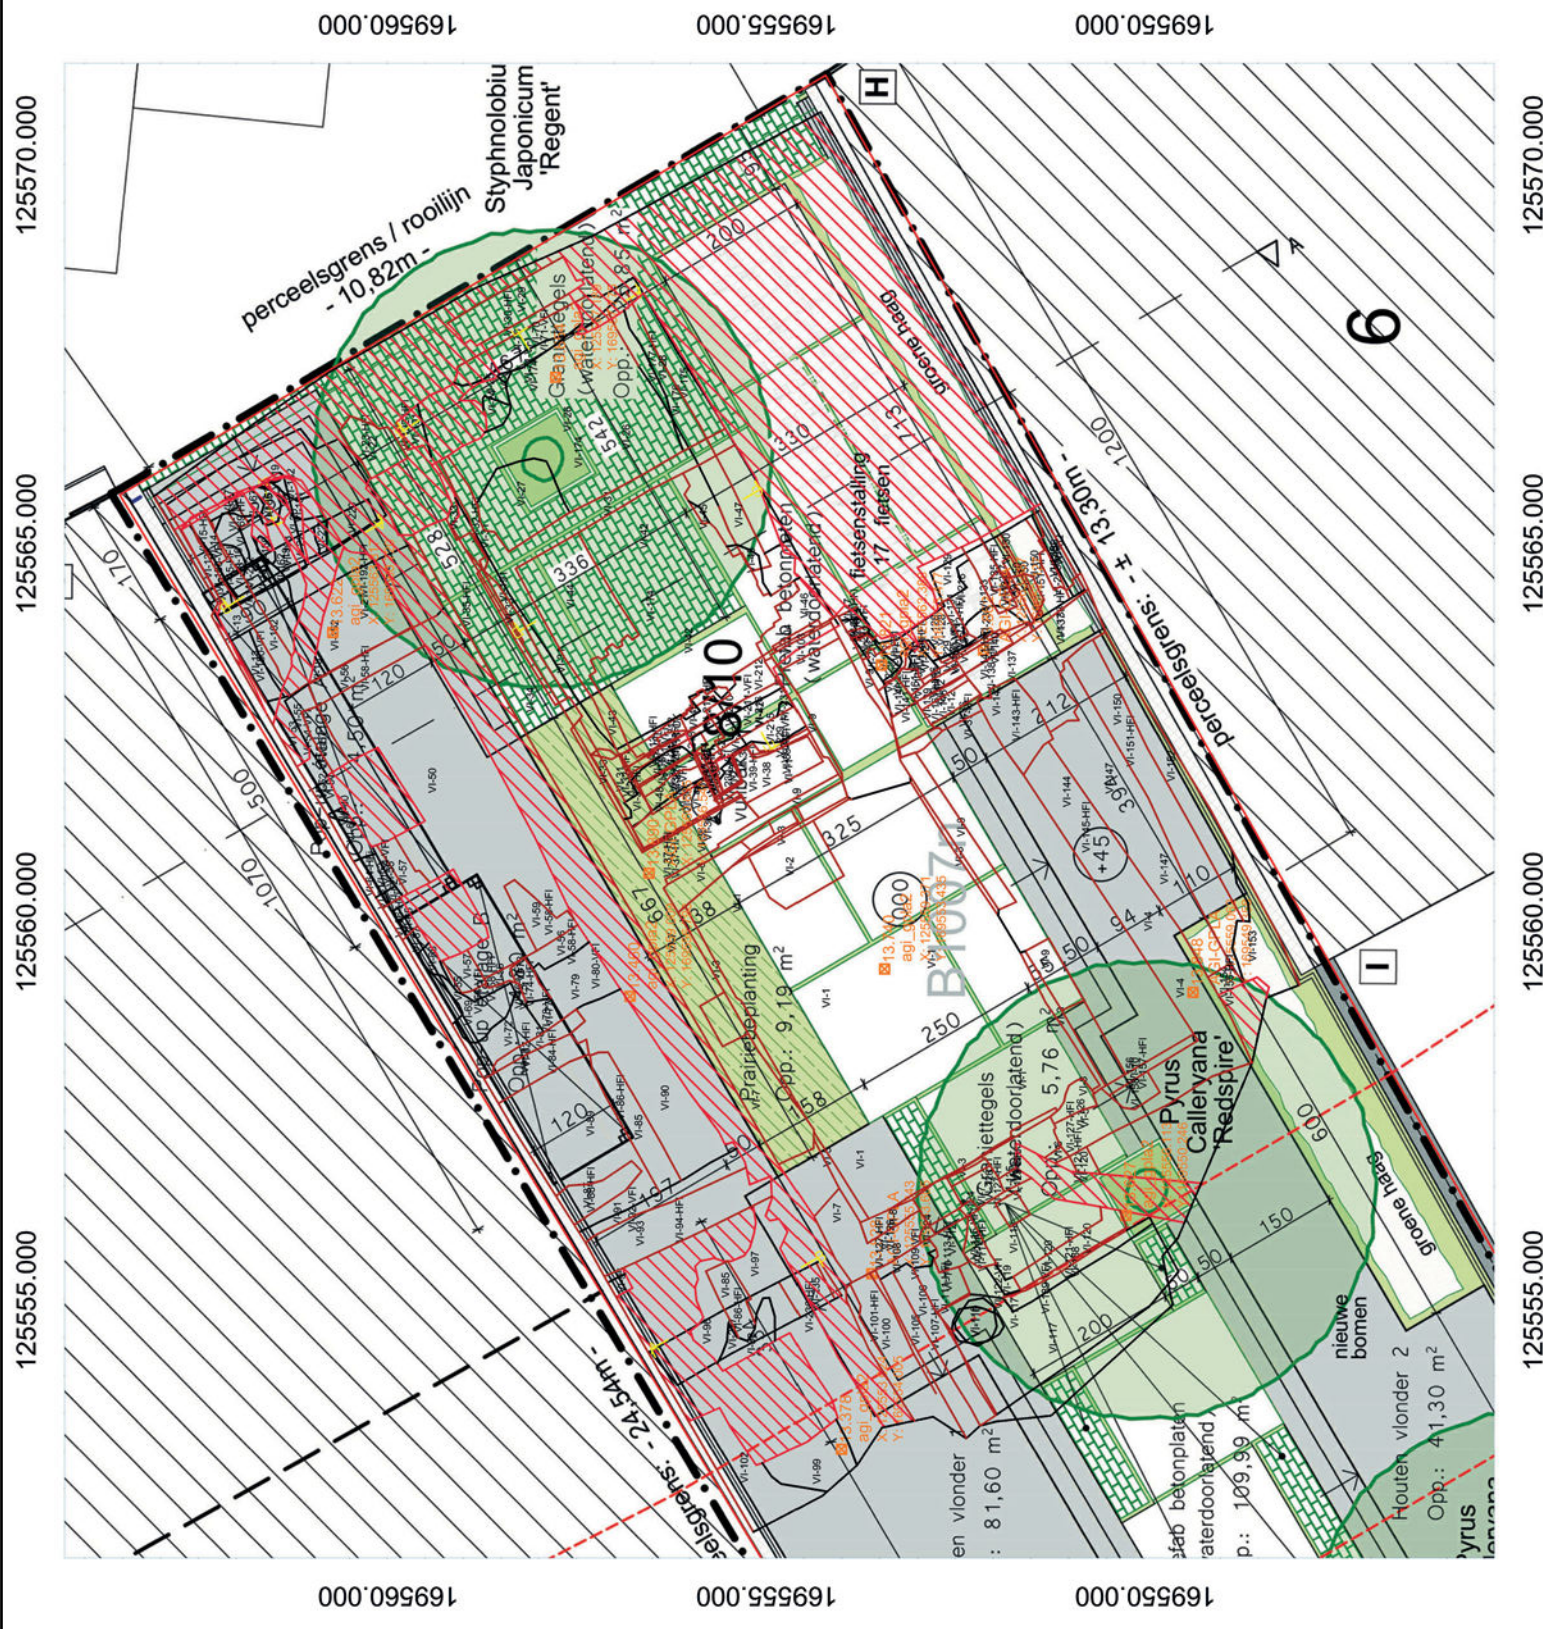
Fig. 3. Projectie van de aangetroffen sporen op de bouwplannen. (Bron: OSK-AR & SOLVA, digitaal aangemaakt op 18/05/2021).

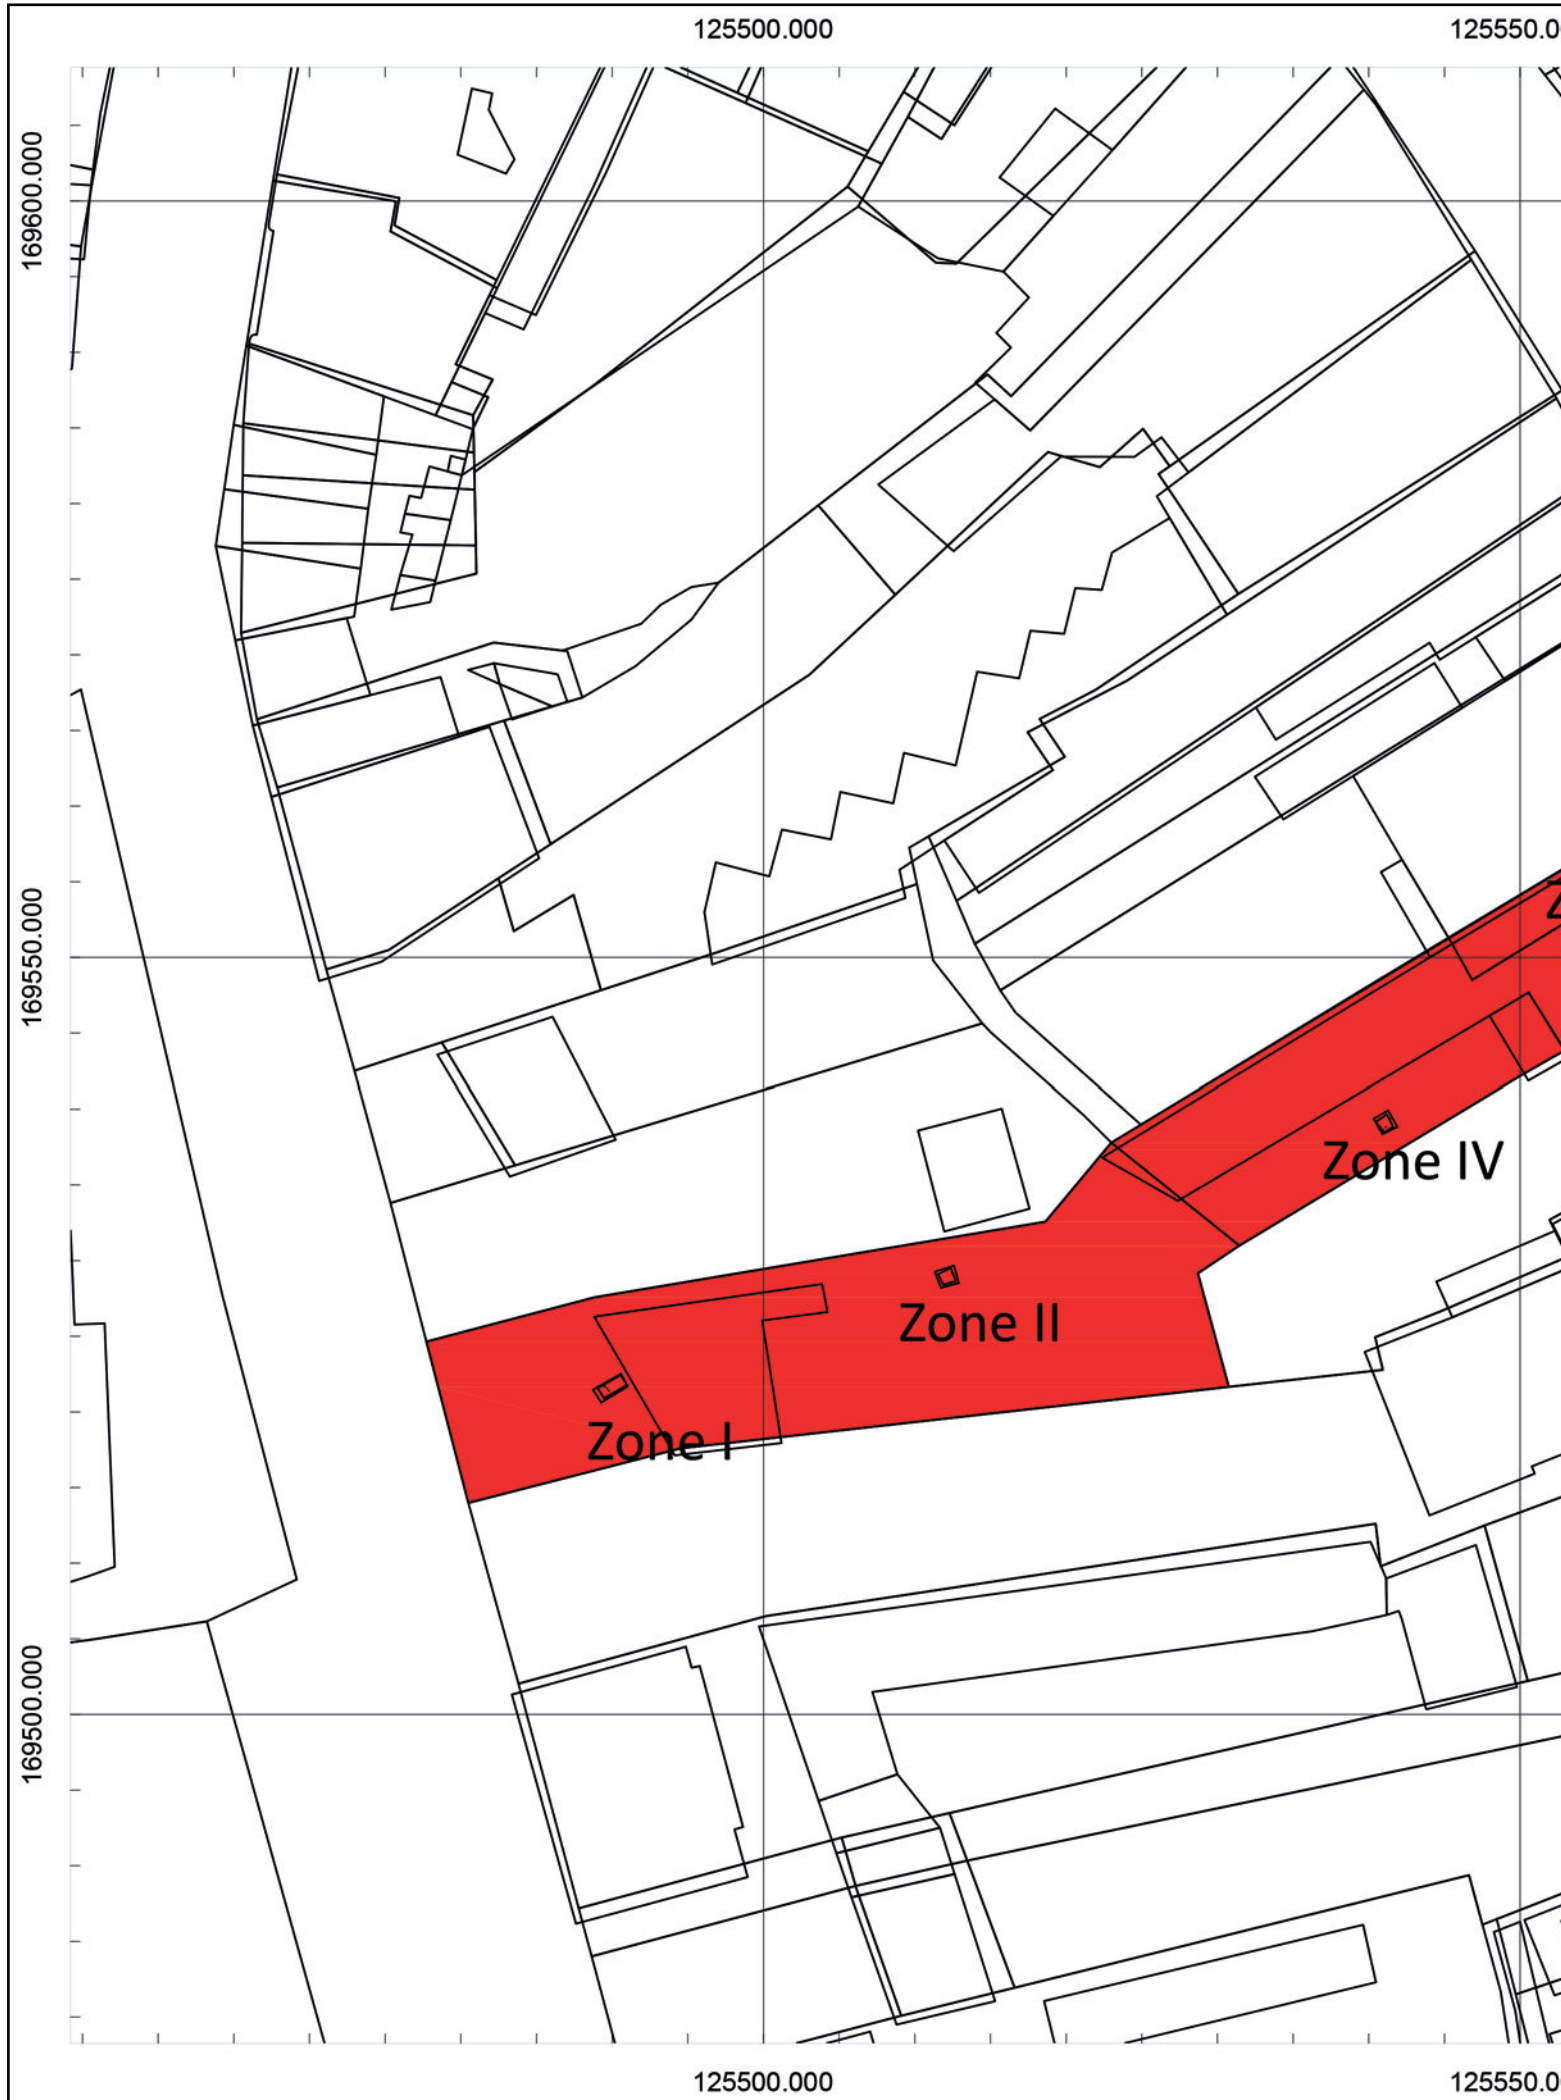
Fig. 4. Plan met aan de lokalisatie van de proefputten. Digitaal aangemaakt op 18/05/2021.

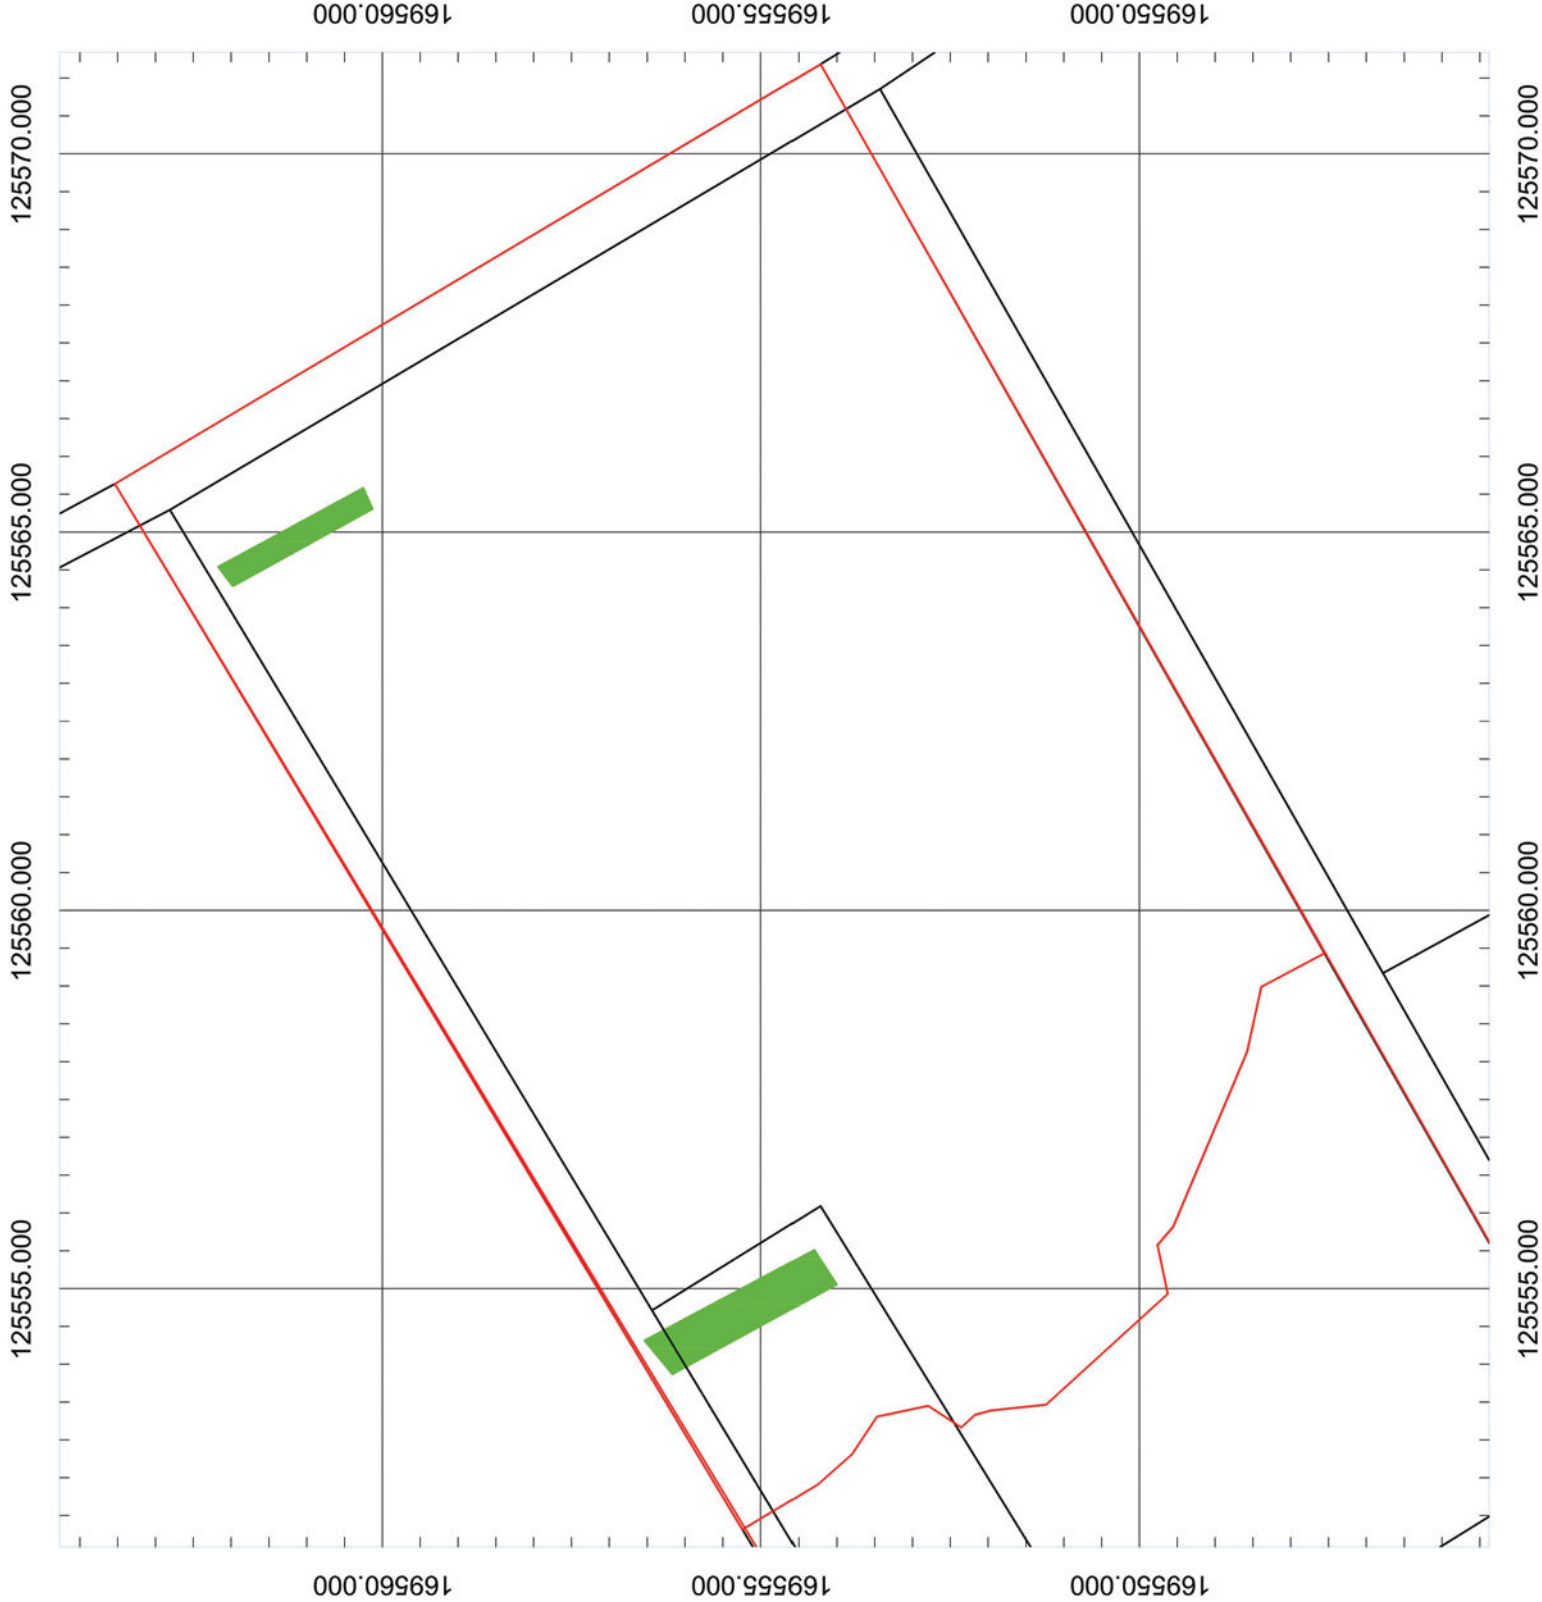
Fig. 30. Situering van de twee coupes AB in het werkingsgebied.

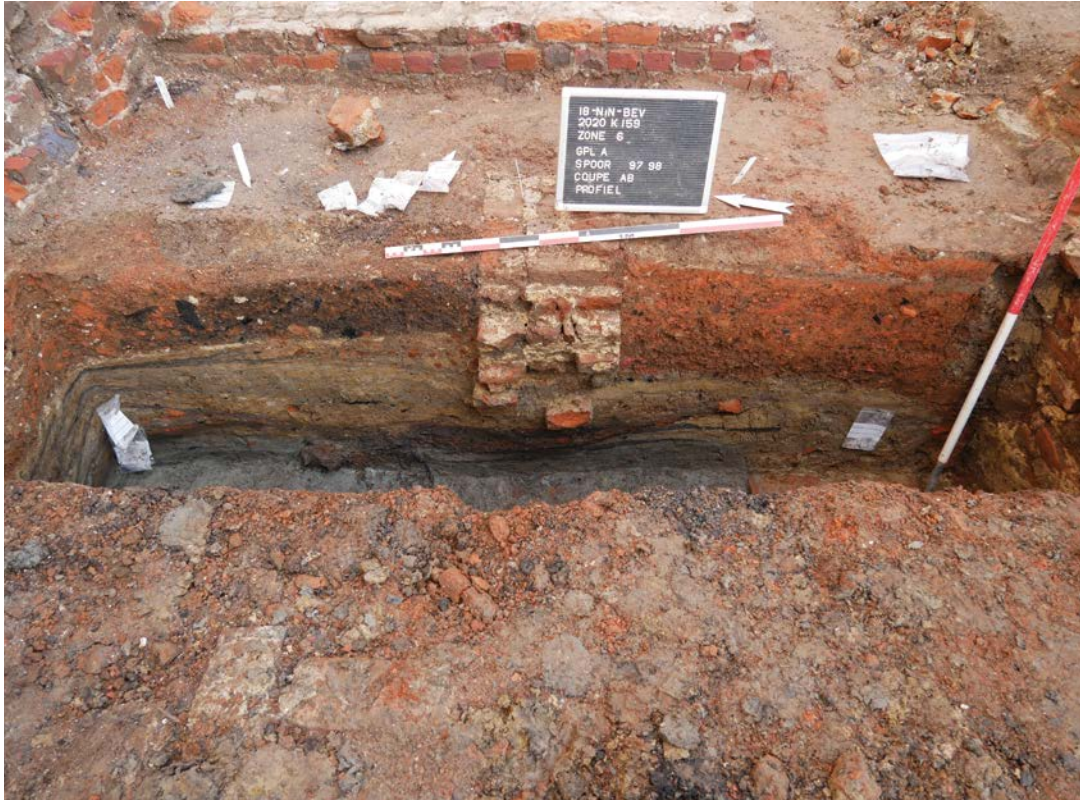
Afb. 8. Coupe AB op de sporen VI-96 en VI-97 aan de zuidwestelijke zijde van het projectgebied.

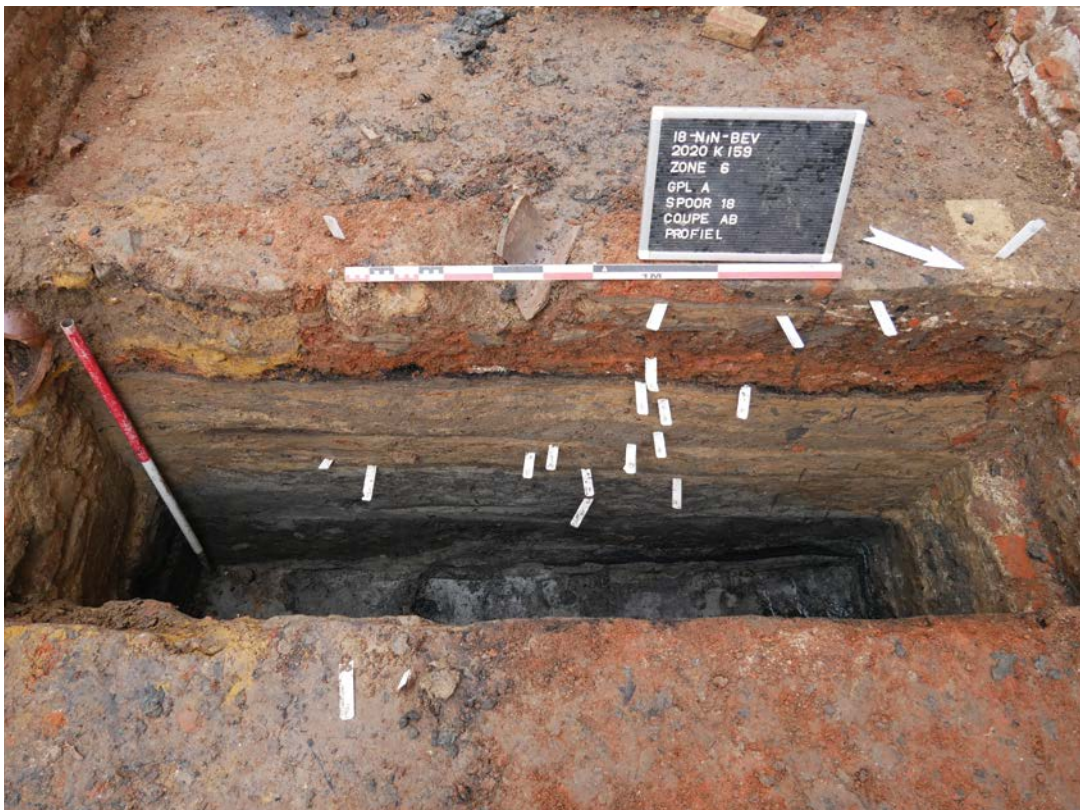
Afb. 9. Coupe AB op de sporen VI-18 en VI-19 ten noordoosten van het projectgebied.

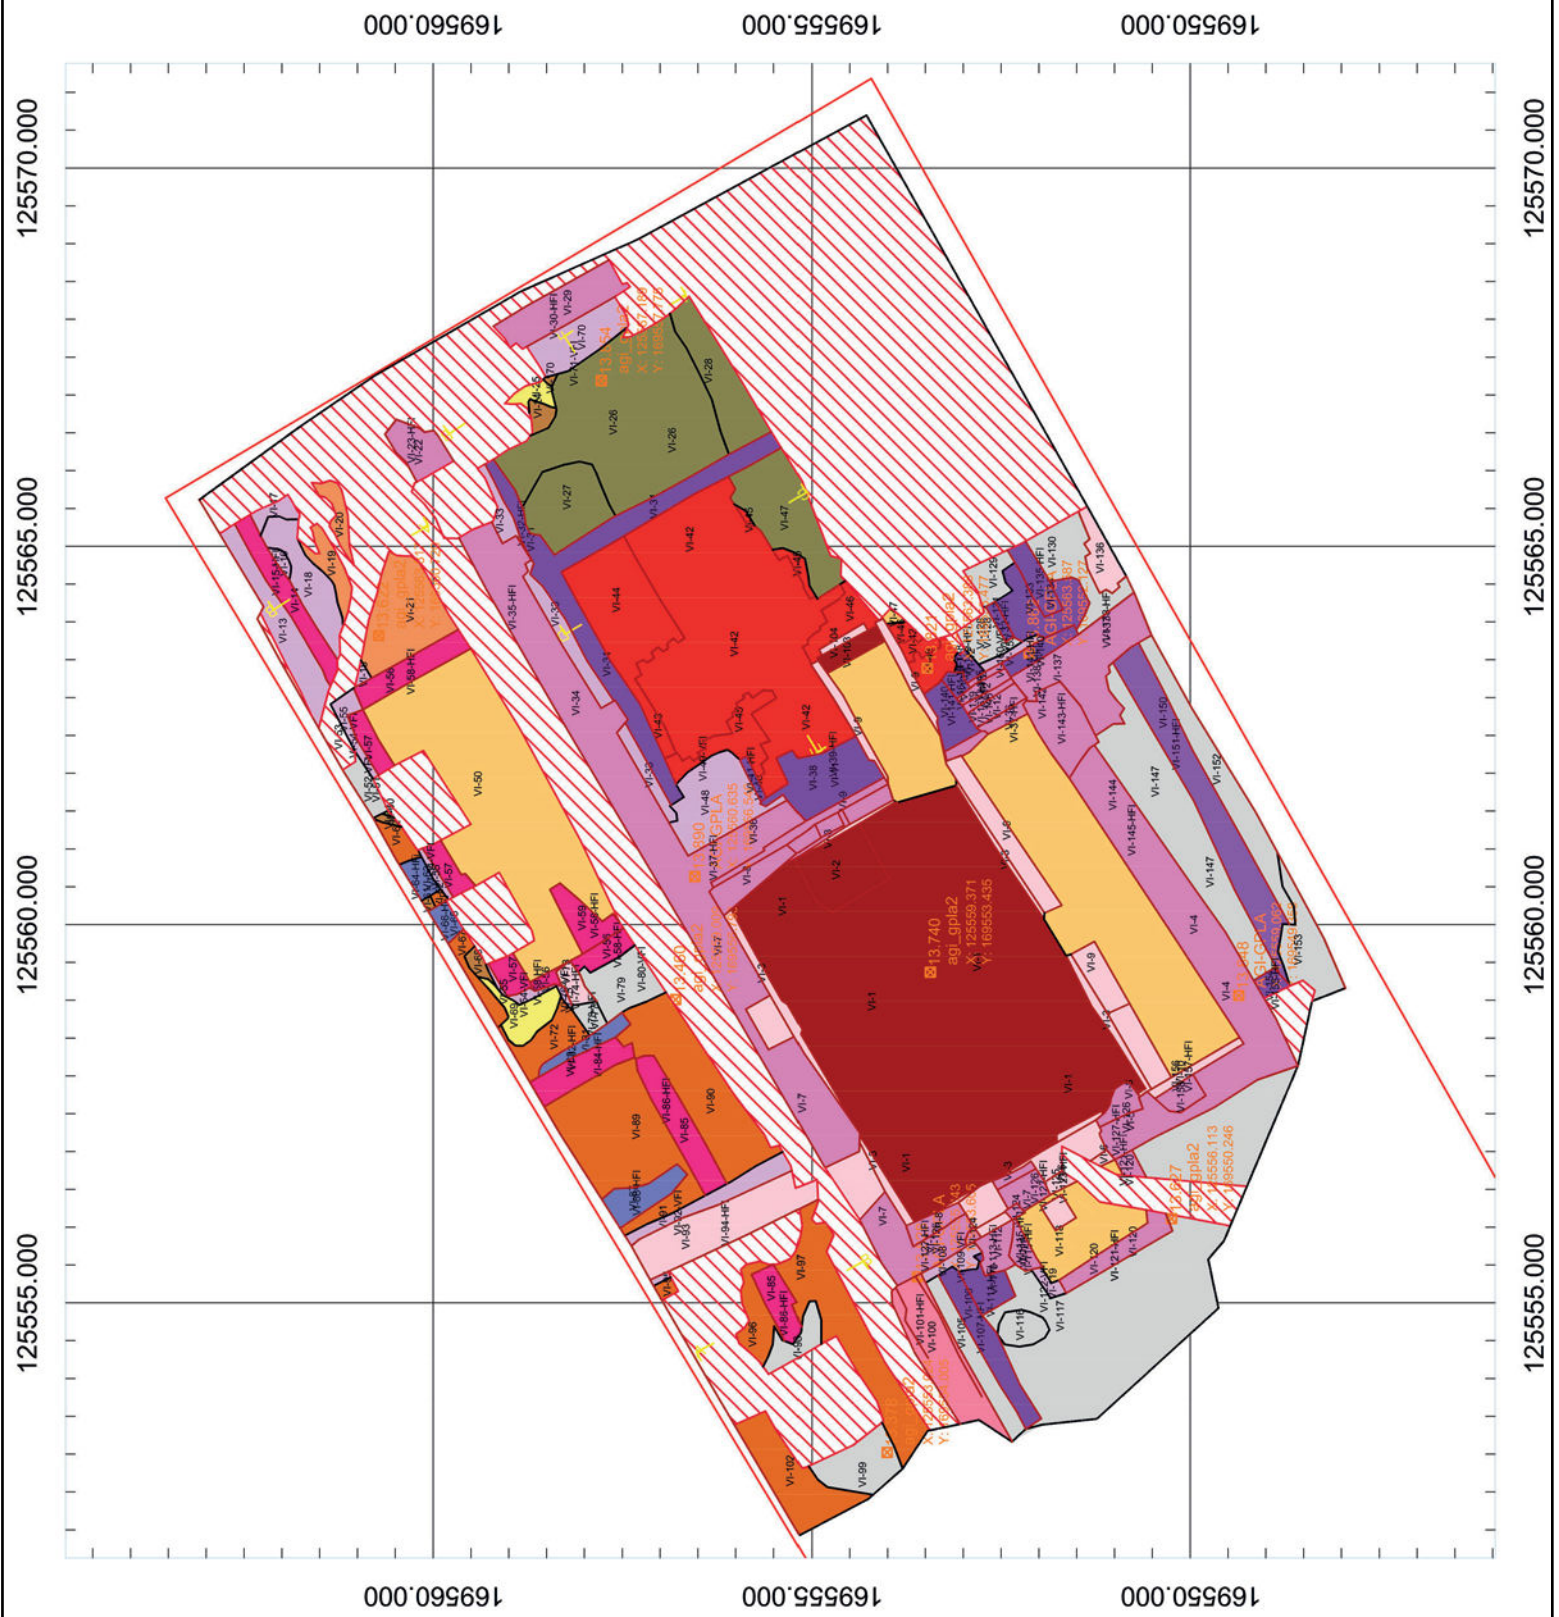
Fig. 31. Niet gefaseerde allesporenkaart grondplan A. Digitaal aangemaakt op 18/05/2021.

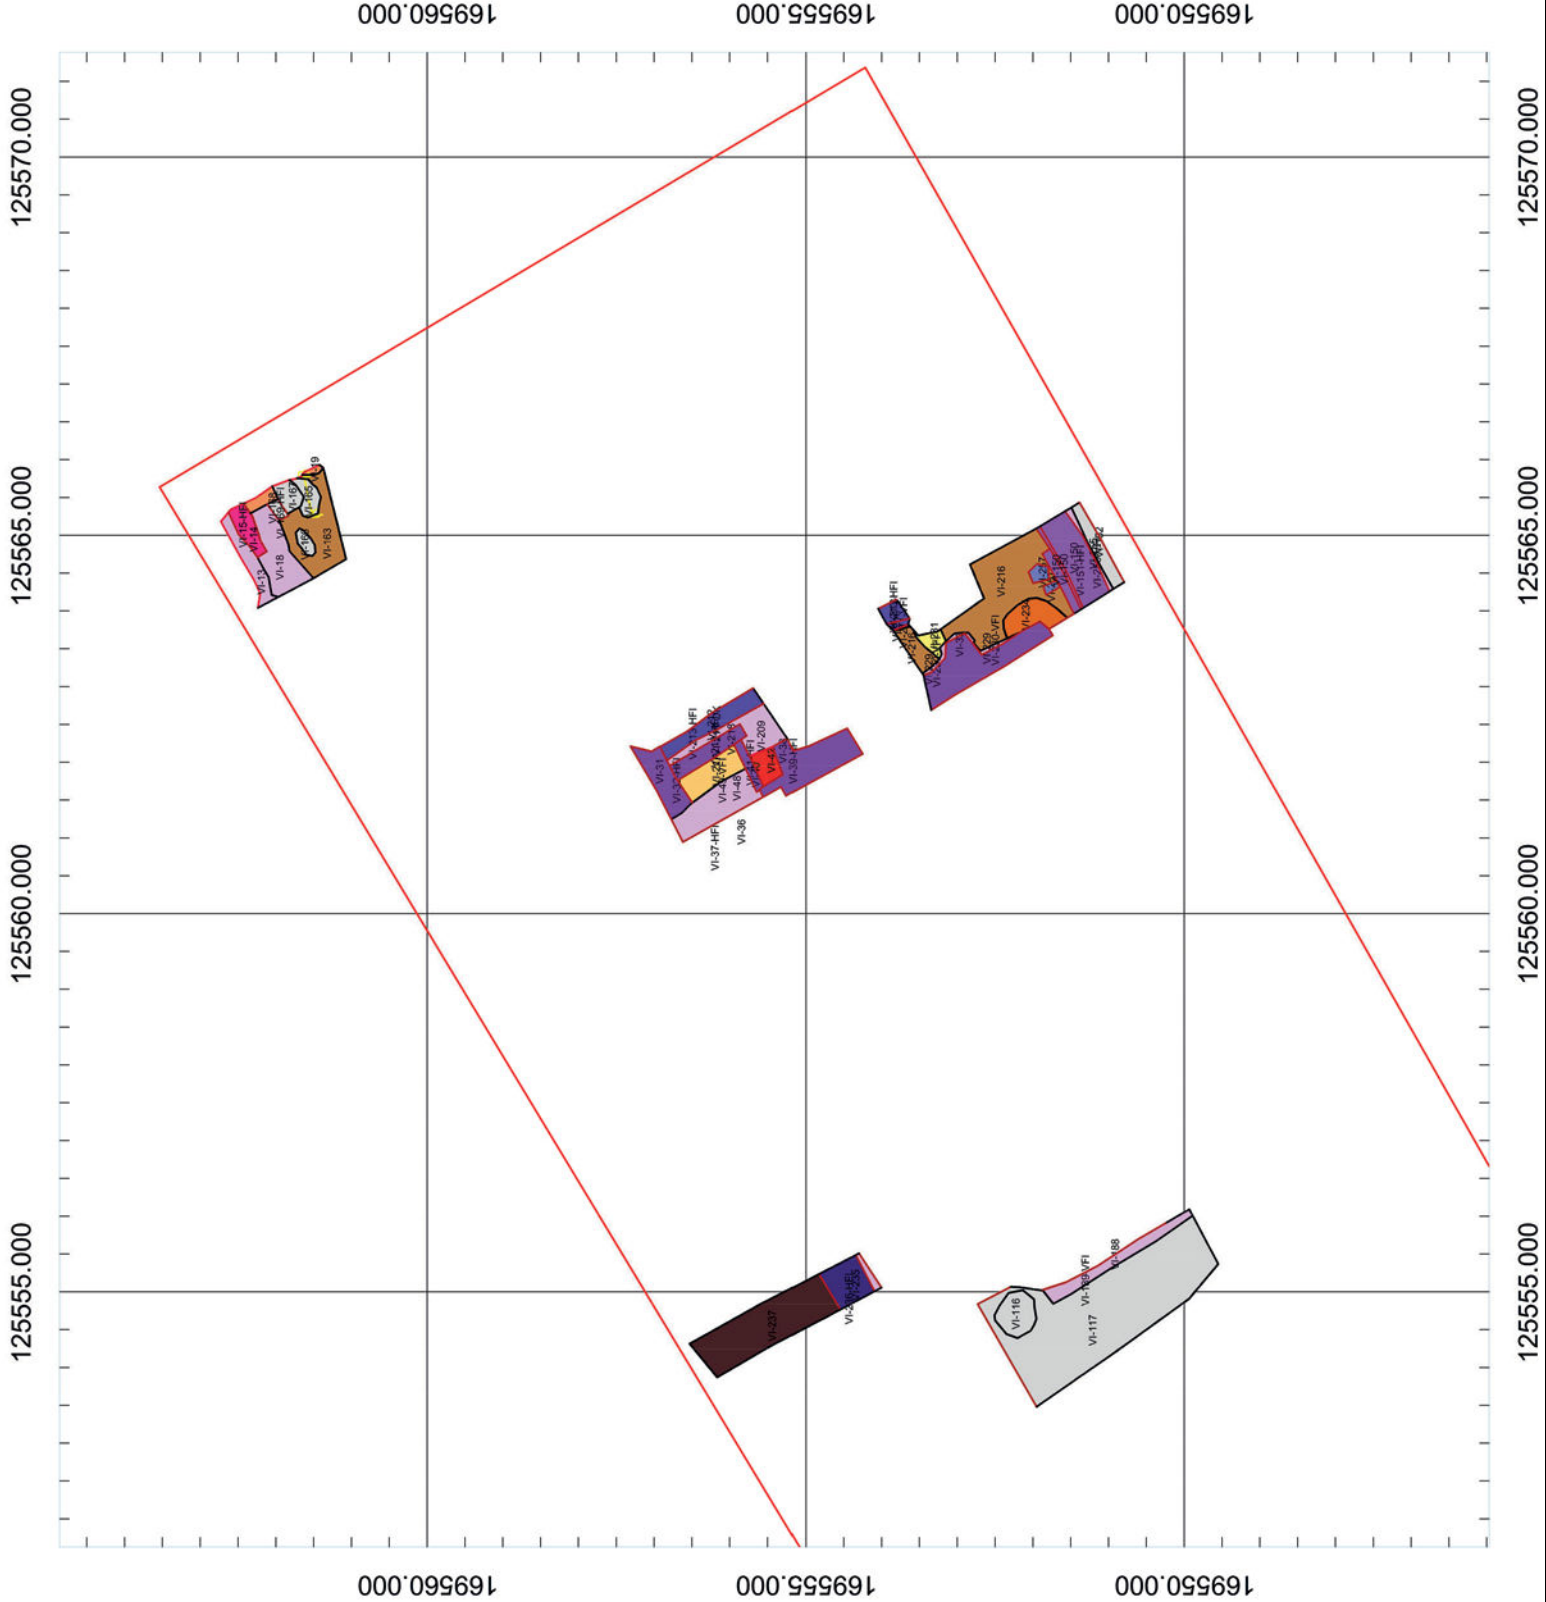
Fig. 32. Niet gefaseerde allesporenkaart grondplan B. Digitaal aangemaakt op 18/05/2021.

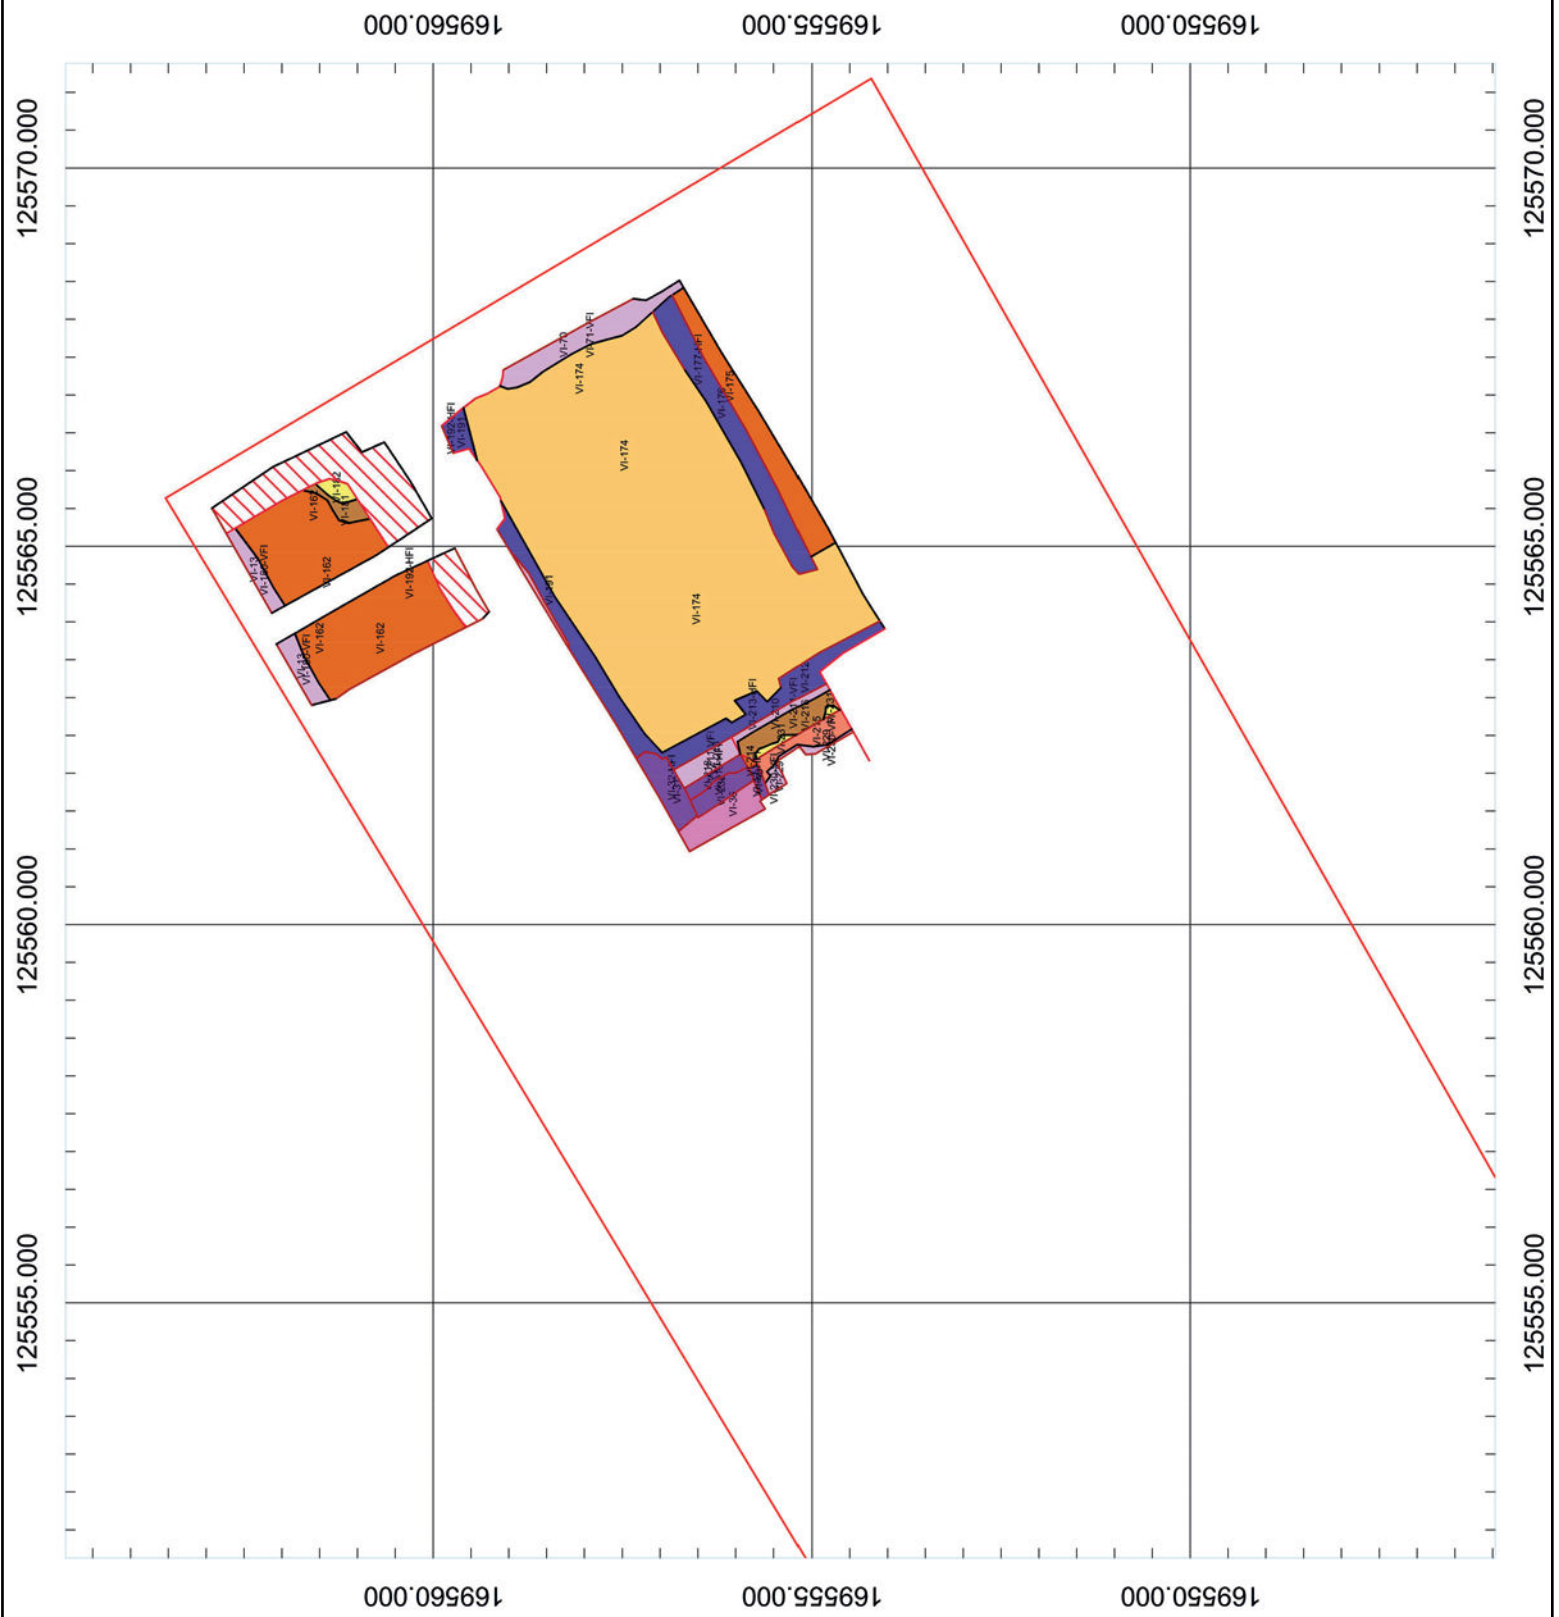
Fig. 33. Niet gefaseerde allesporenkaart grondplan C. Digitaal aangemaakt op 18/05/2021.

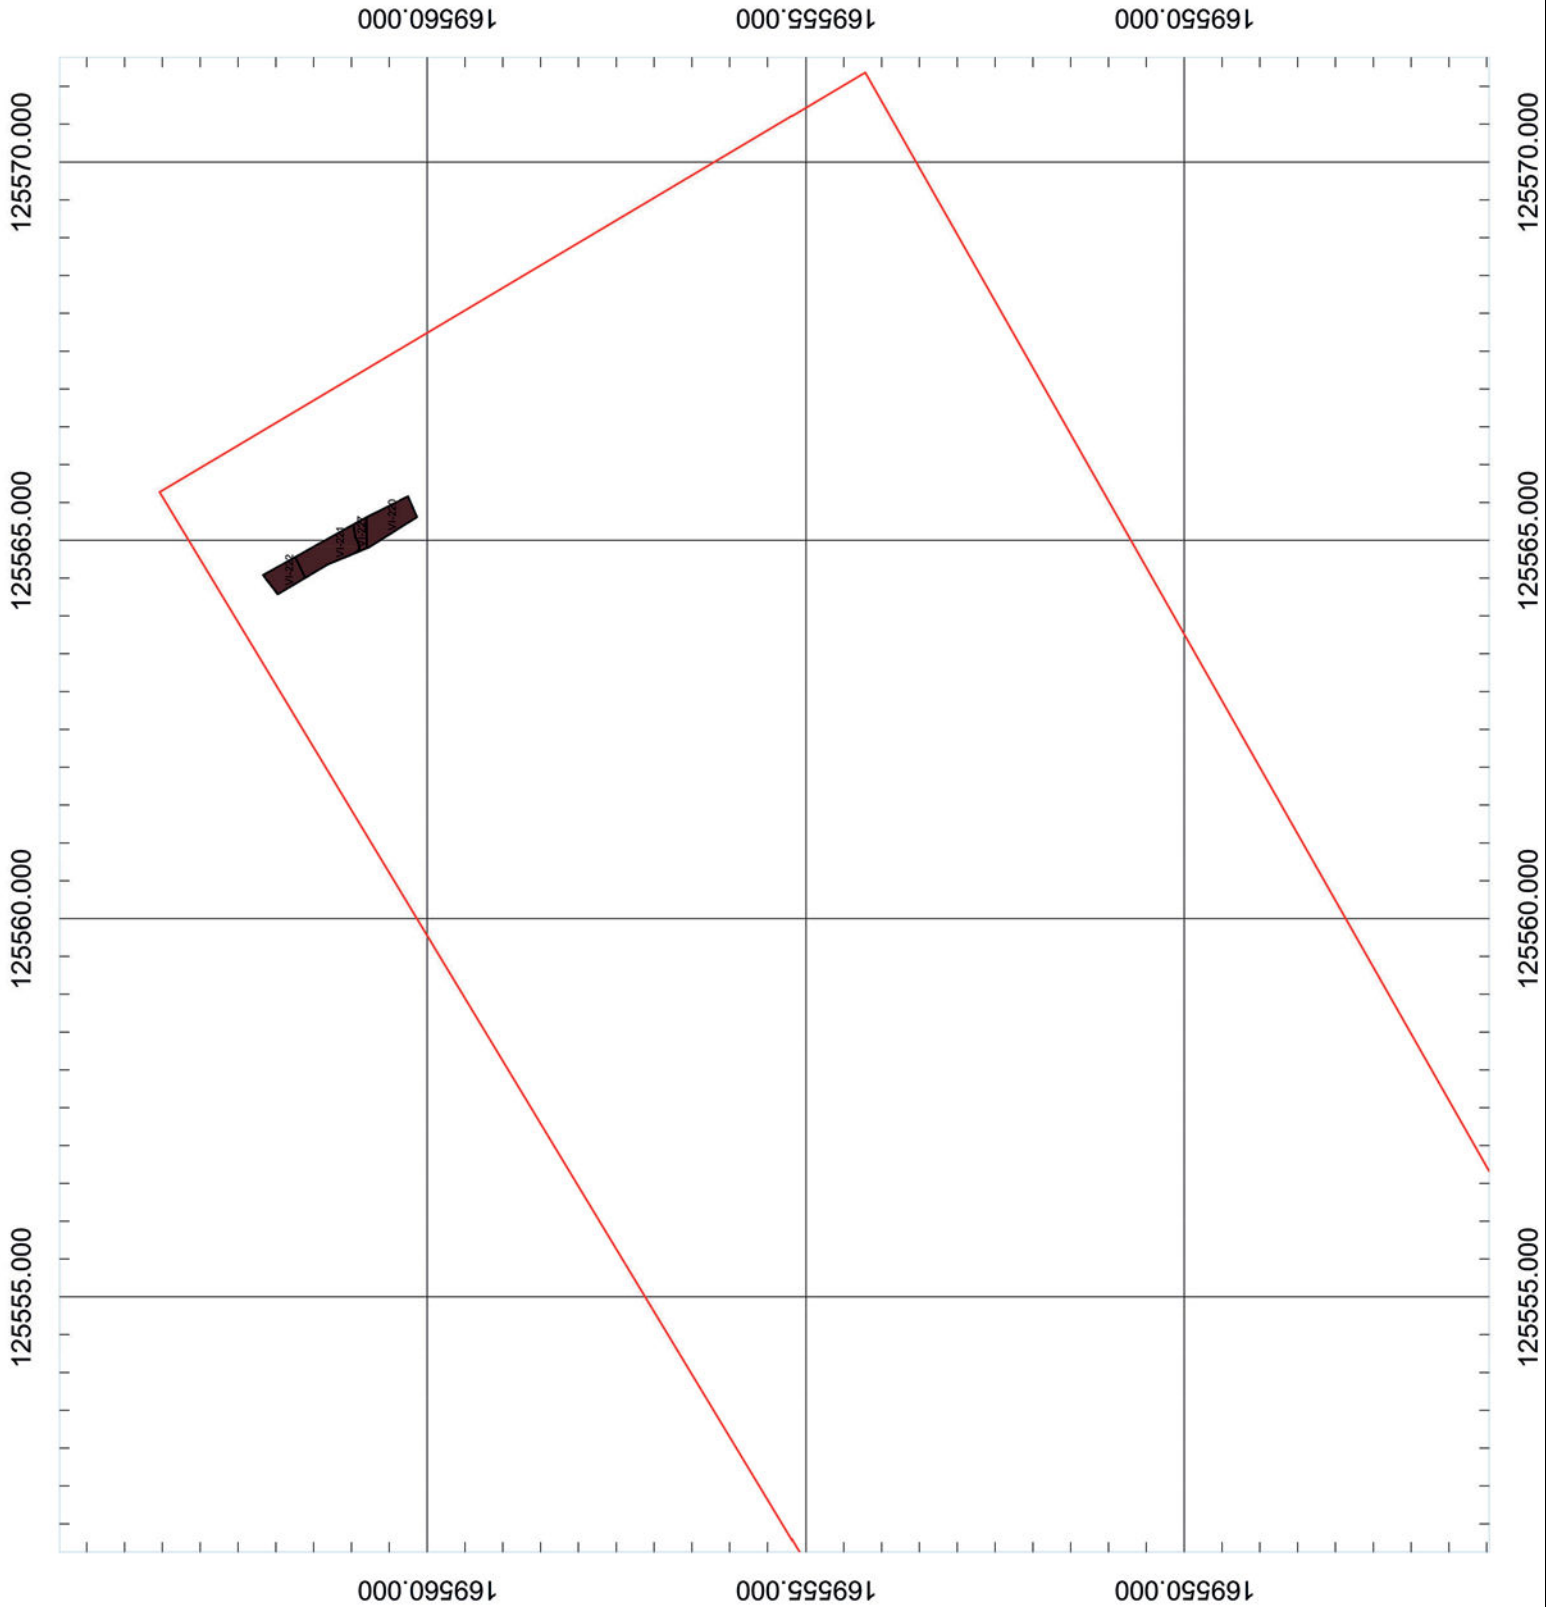
Fig. 34. Niet gefaseerde allesporenkaart grondplan D. Digitaal aangemaakt op 18/05/2021.
