# NINOVE BEVERSTRAAT

ARCHEOLOGISCH ONDERZOEK

EINDVERSLAG – 2020K159

Ninove Beverstraat (eindverslag)  
Projectcode:2020K159  
Projectnaam: 18-NIN-BEV  
SOLVA Archeologierapport nr. 213

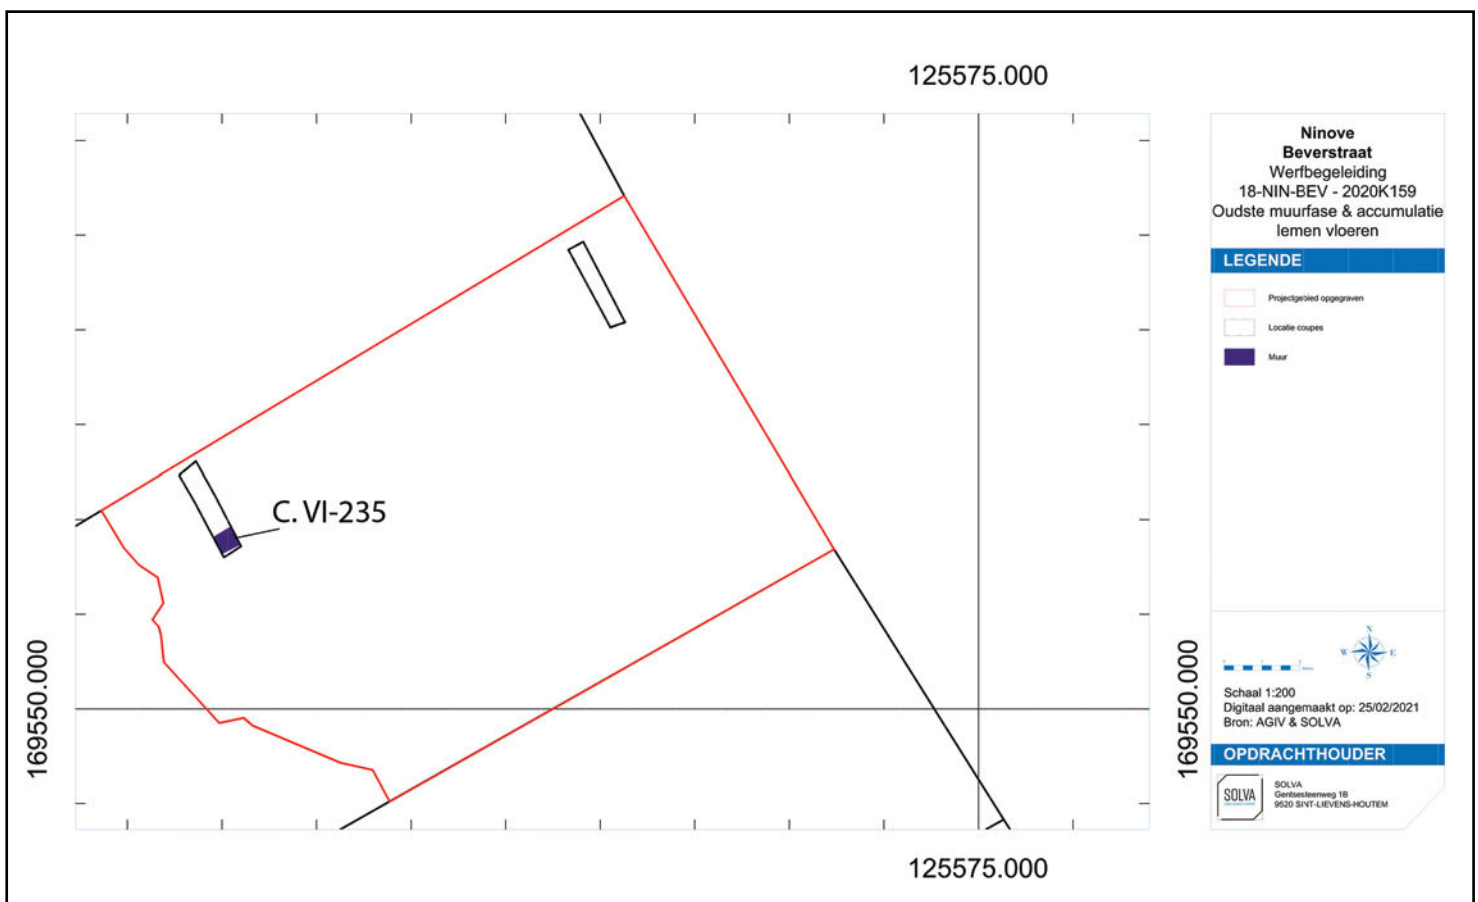
Fig. 35. Fase “oudste muurresten en accumulatie lemen vloeren”. Digitaal aangemaakt op 18/05/2021.

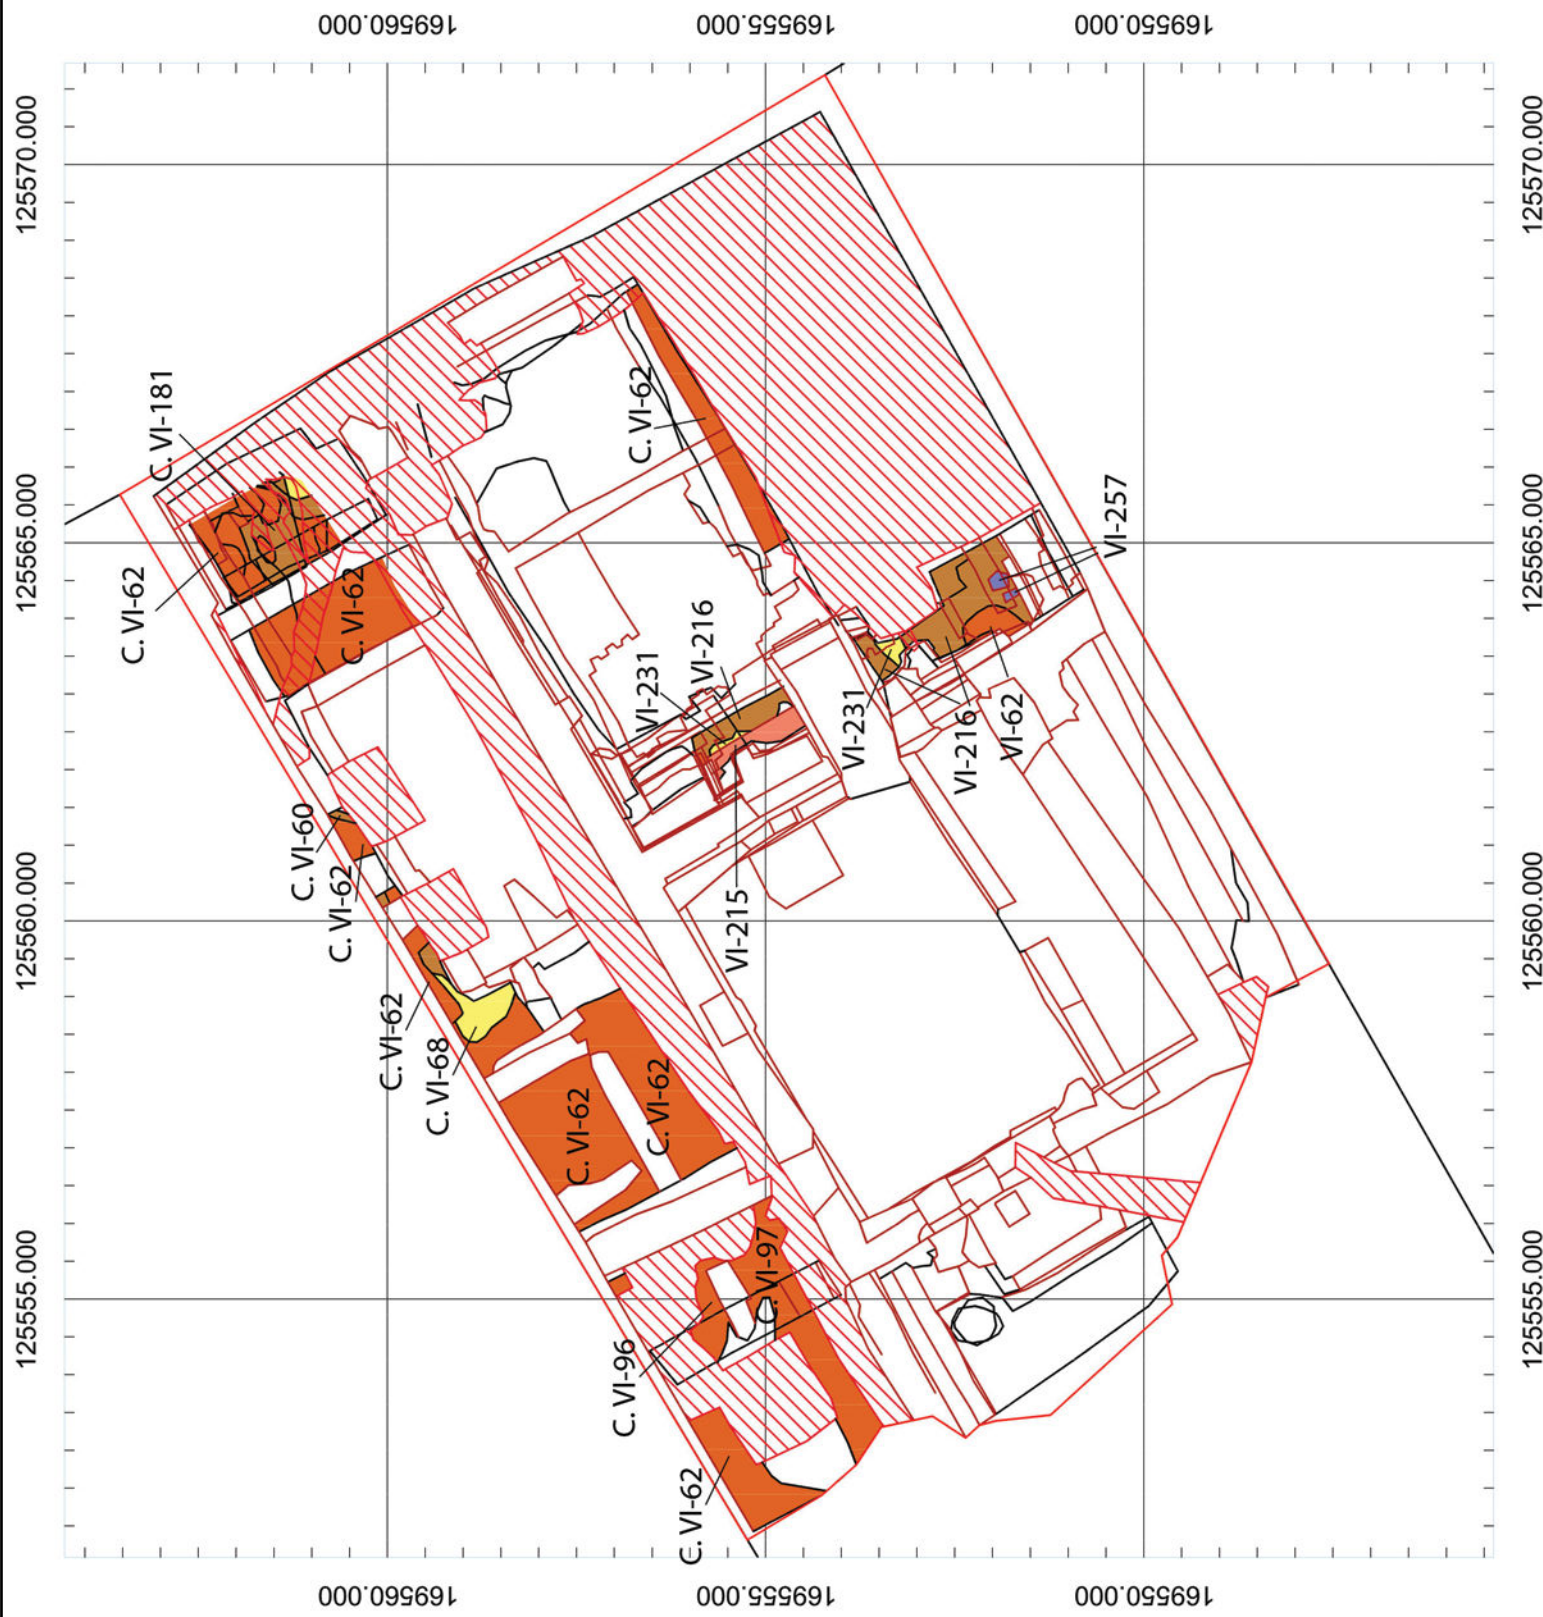
Fig. 36. Fase 0: indicaties voor huizen in vakwerkbouw. Digitaal aangemaakt op 18/05/2021.

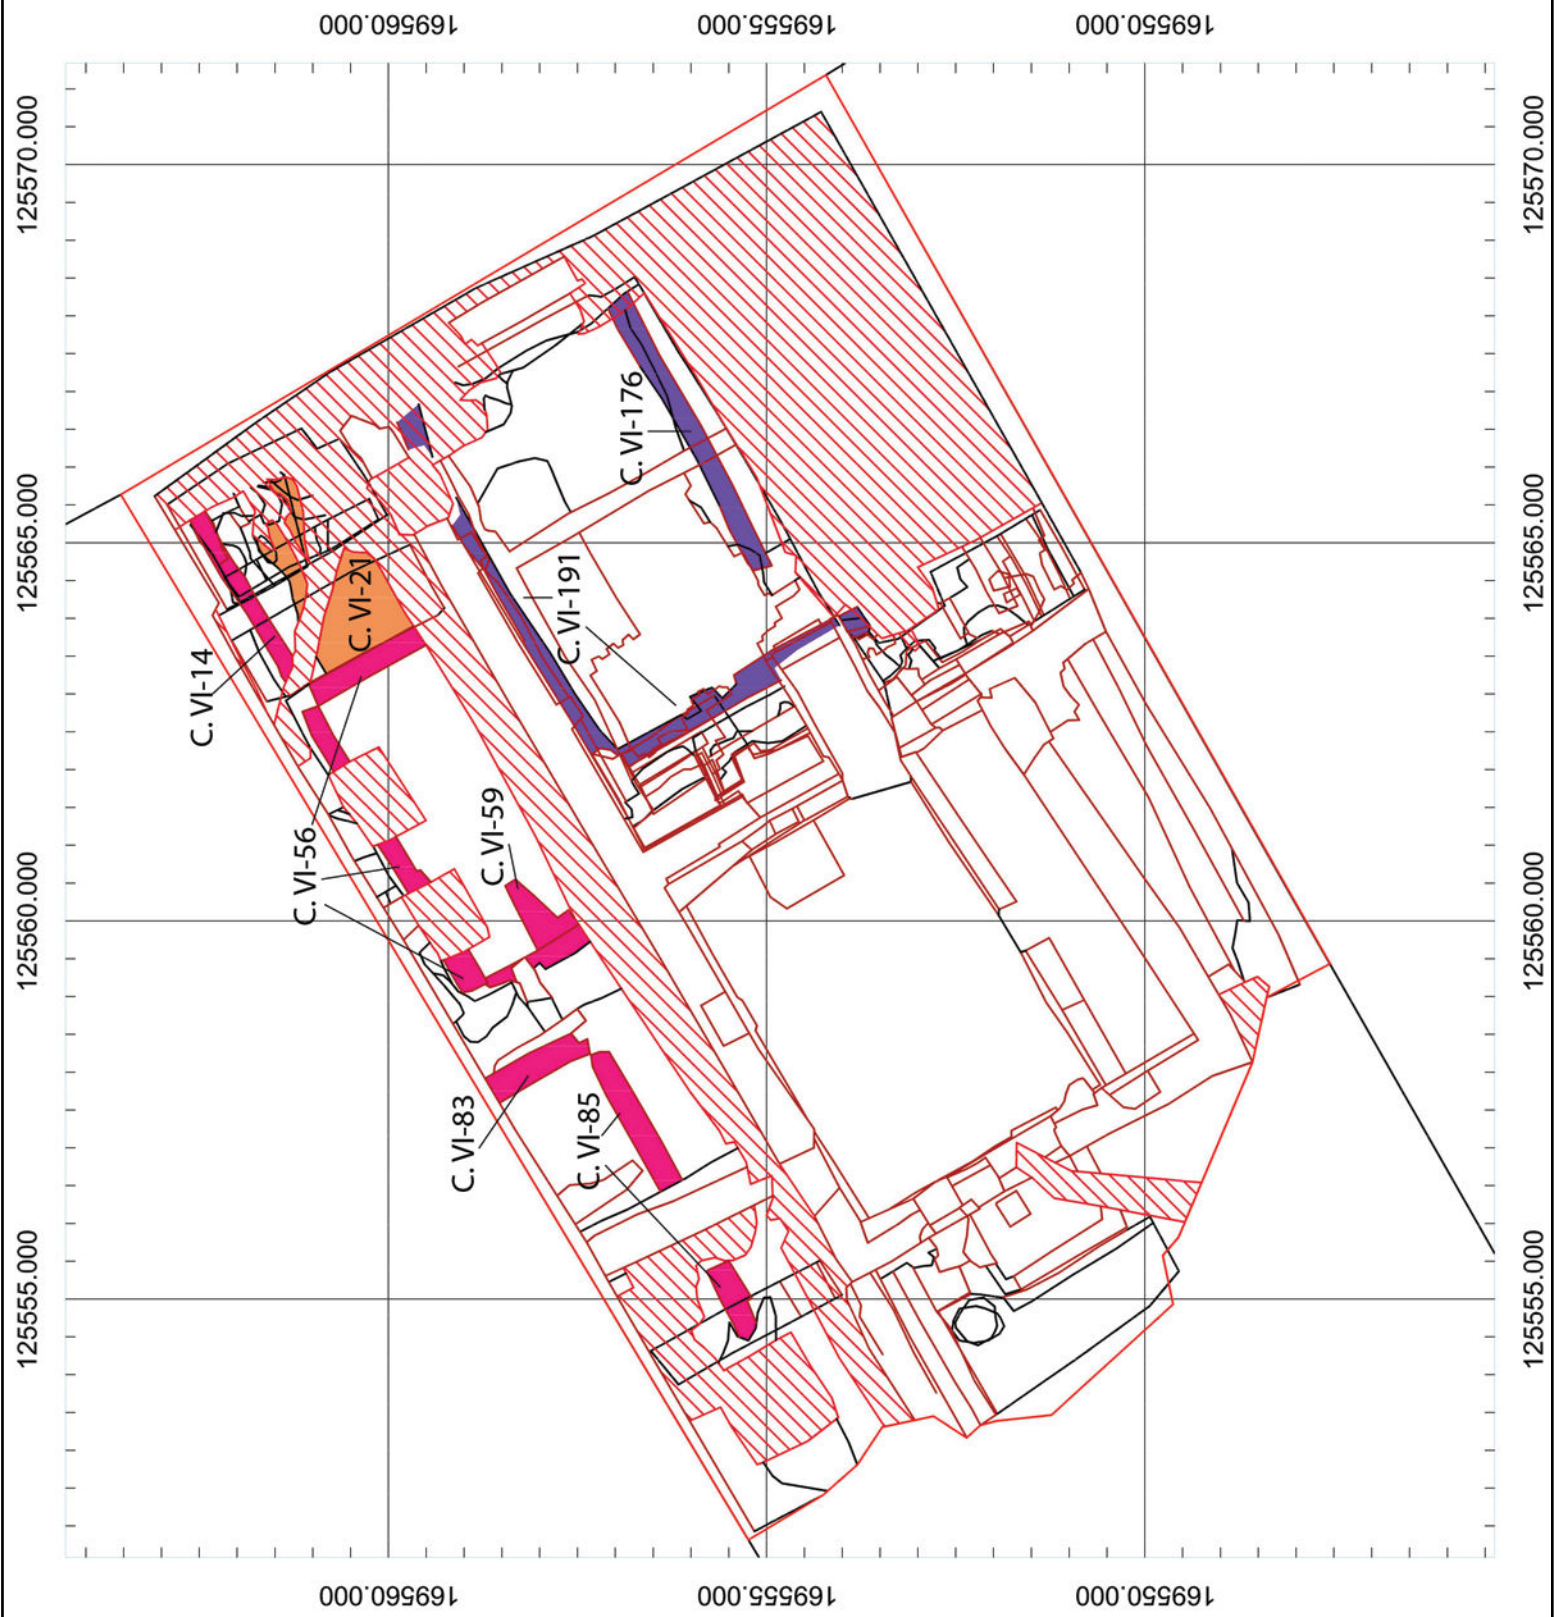
Fig. 37. Fase 1: bewoning op perceel 1005 en 1007. Digitaal aangemaakt op 18/05/2021.

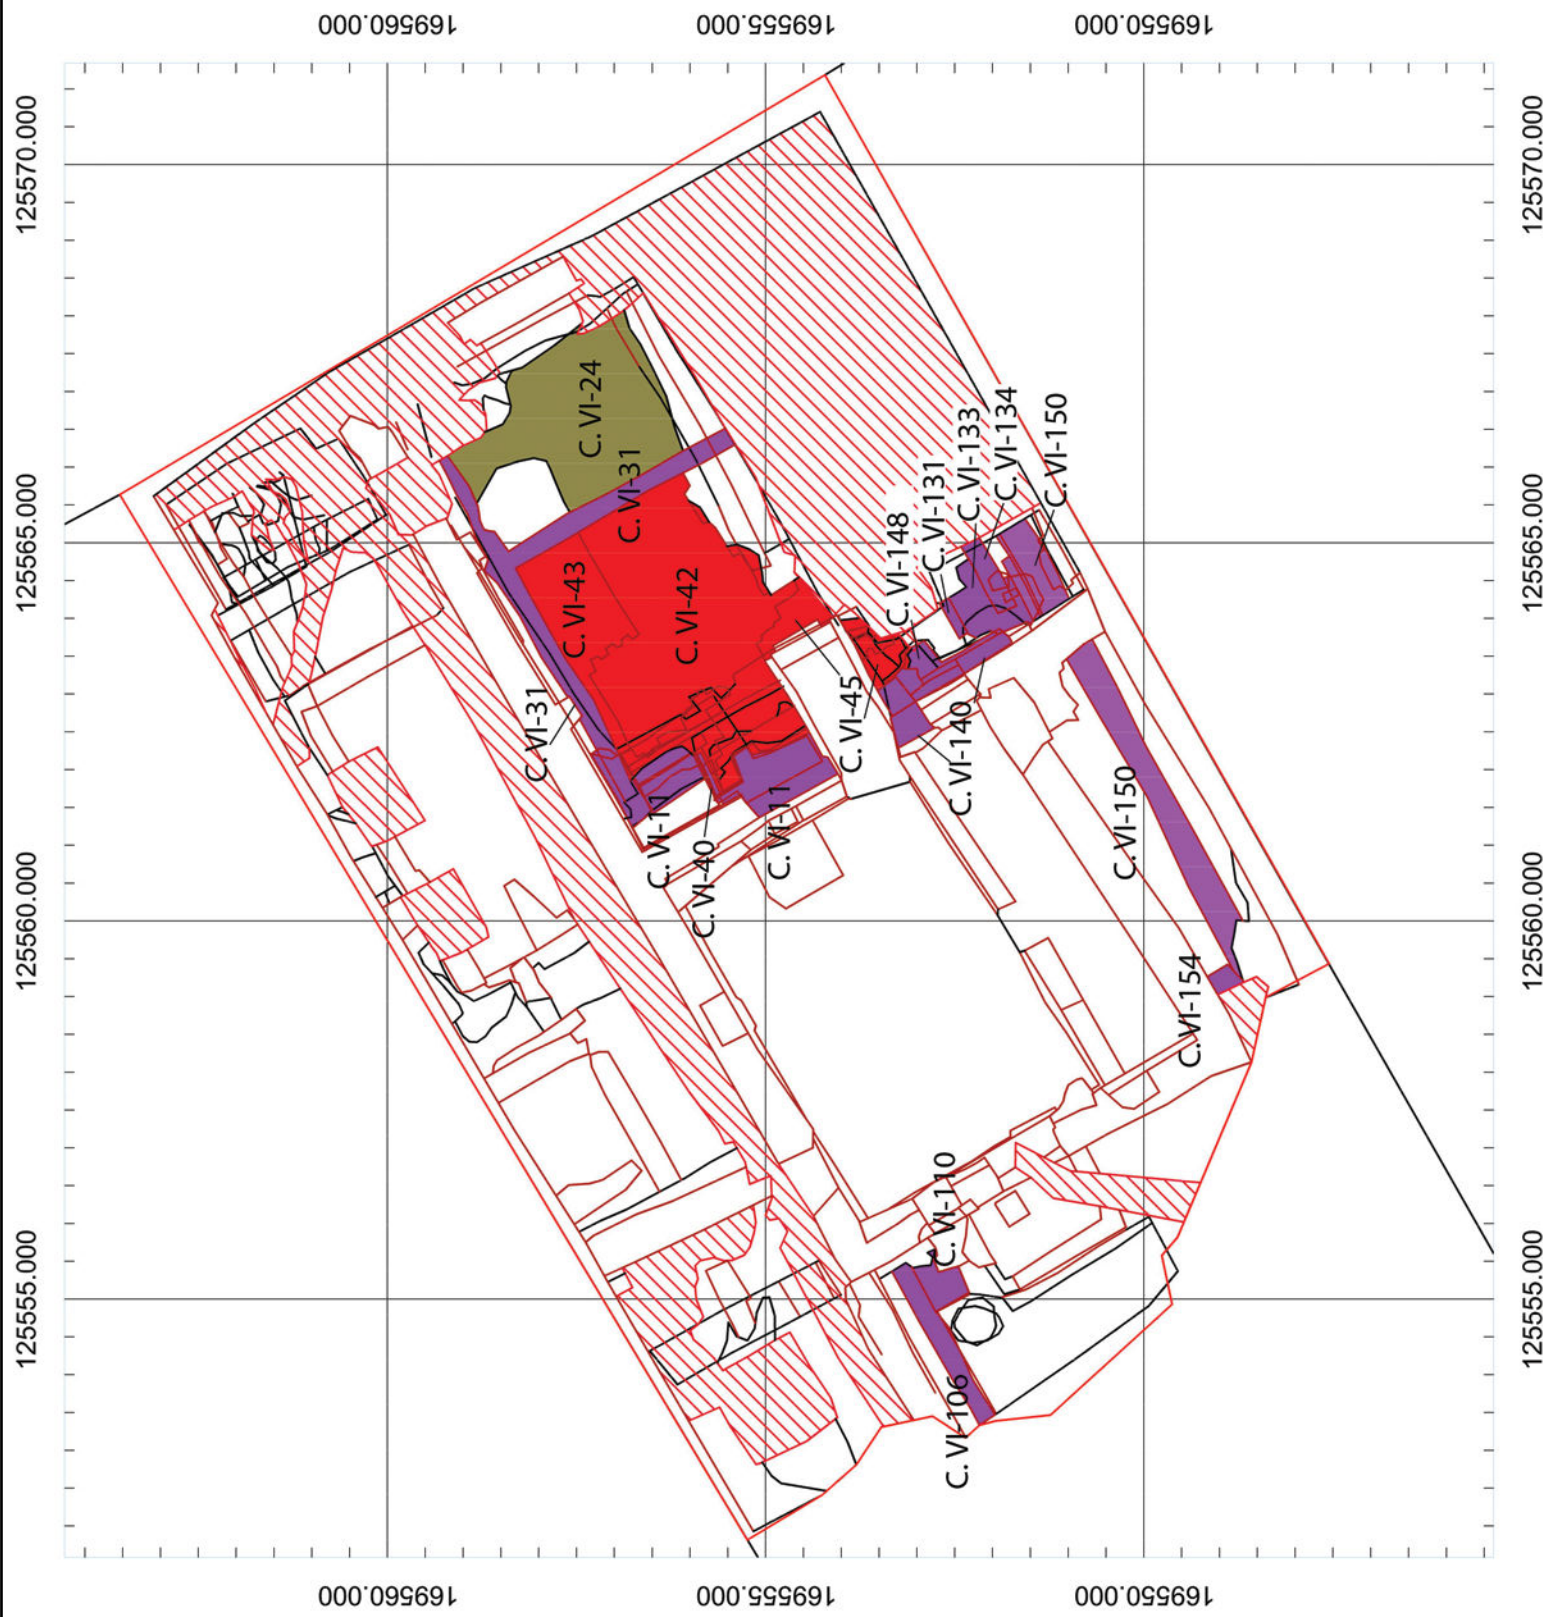
Fig. 38. Fase 2: geleidelijke versterking van de woningen. Digitaal aangemaakt op 18/05/2021.

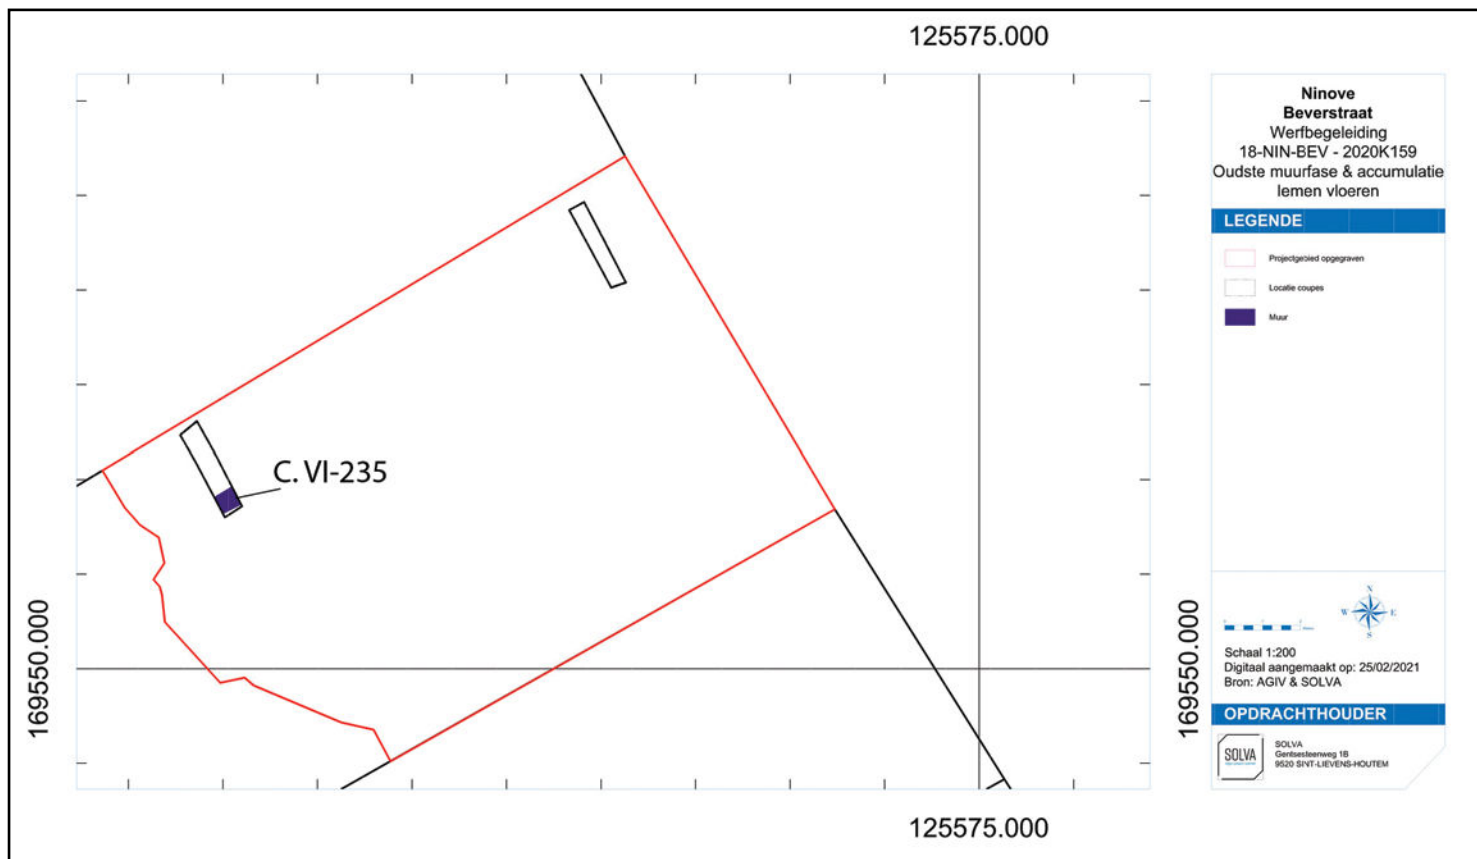
Fig. 42. Uitsnede van het sporenplan op GPL B t.h.v. de coupes AB op C. VI-96 en C. VI-97 (links op het plan) en VI-C. 18 en C. VI-19 (rechts op het plan).

De oudste muur die is aangetroffen is C. VI-235 (afbraak van de muur is C. VI-236 HFI) (Fig. 42, Afb. 10). Deze bakstenen muur (formaat 24,5 x 12 x 6; 25,5 x 12 x ?; 26 x 12 x ? cm)<sup>49</sup> heeft een noordoost-zuidwest verloop. Ze is aangetroffen in de coupe AB op de sporen VI-96 en VI-97. Het metselverband van de muur was niet zichtbaar. De mortel is een vrij zachte, zeer zandige kalkmortel met kalkstippen. In de muur zijn ook halve bakstenen verwerkt.

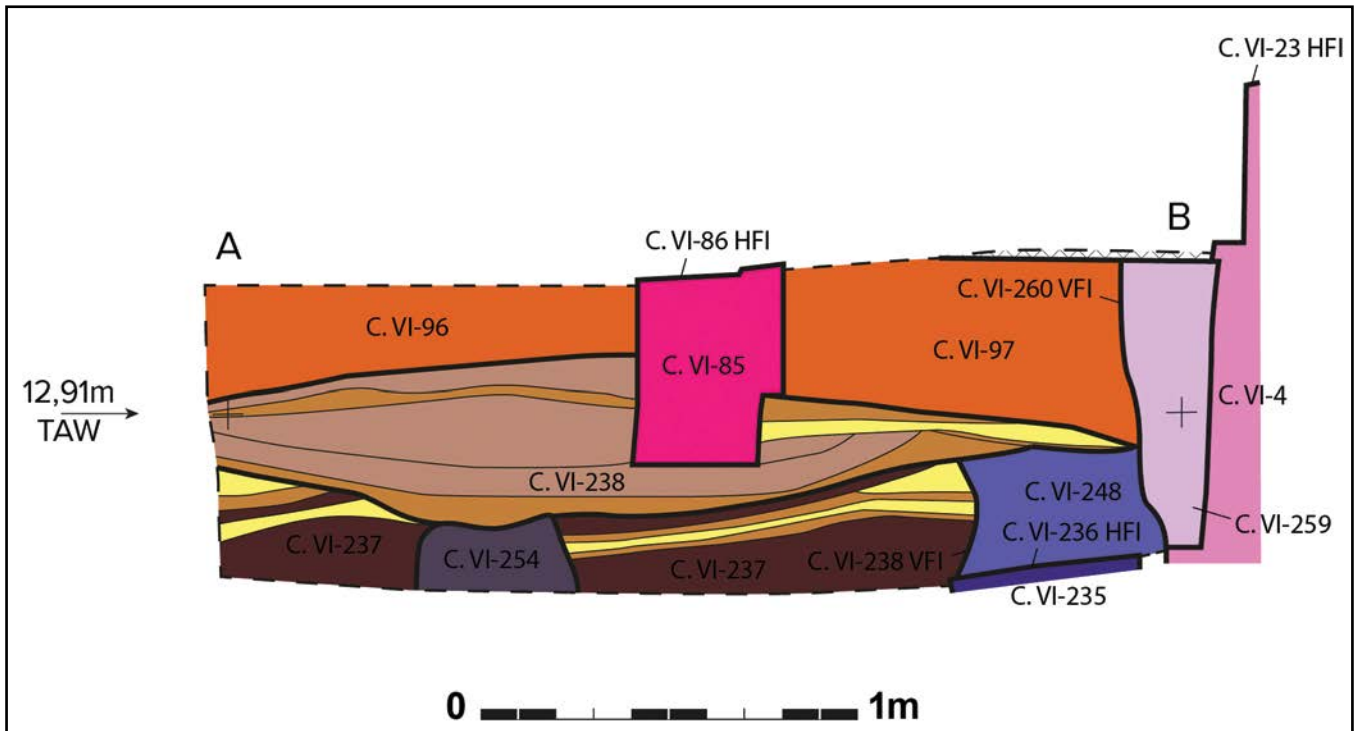
Fig. 43. Tekening van coupe AB op de lagen C. VI-96 en C. VI-97. Op de tekening zijn de contextnummers weergegeven.

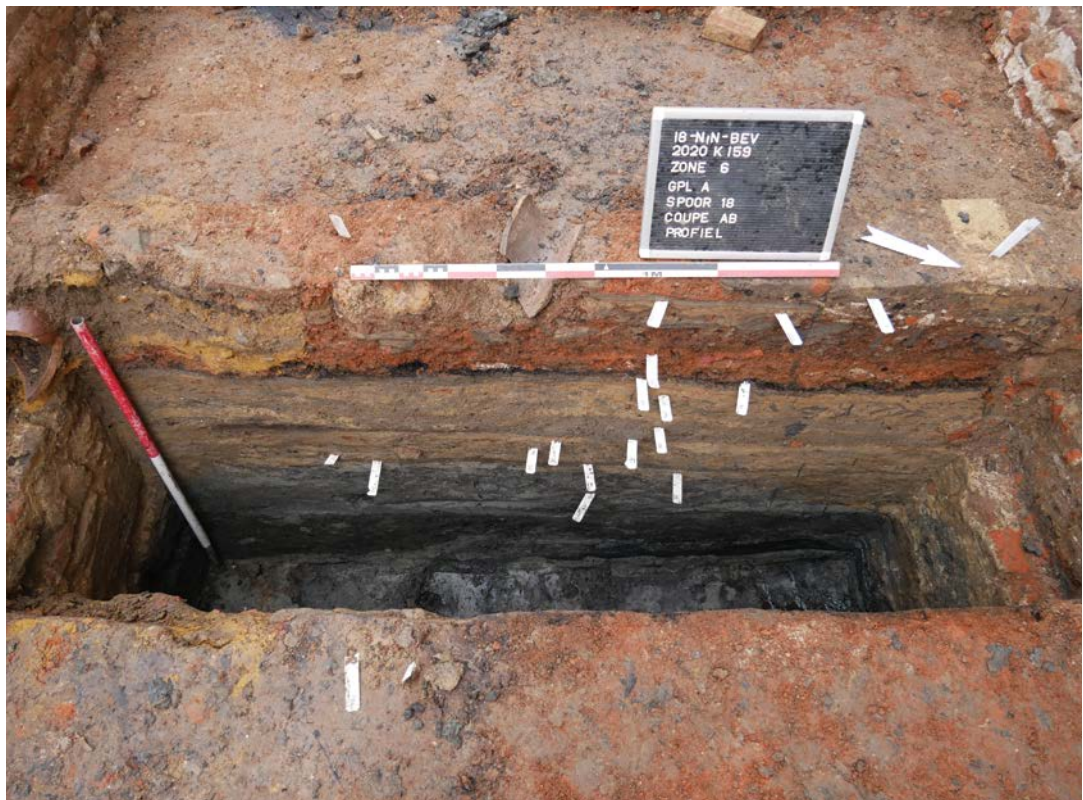
Afb. 12. Coupe AB op C. VI-18 en C. VI-19.

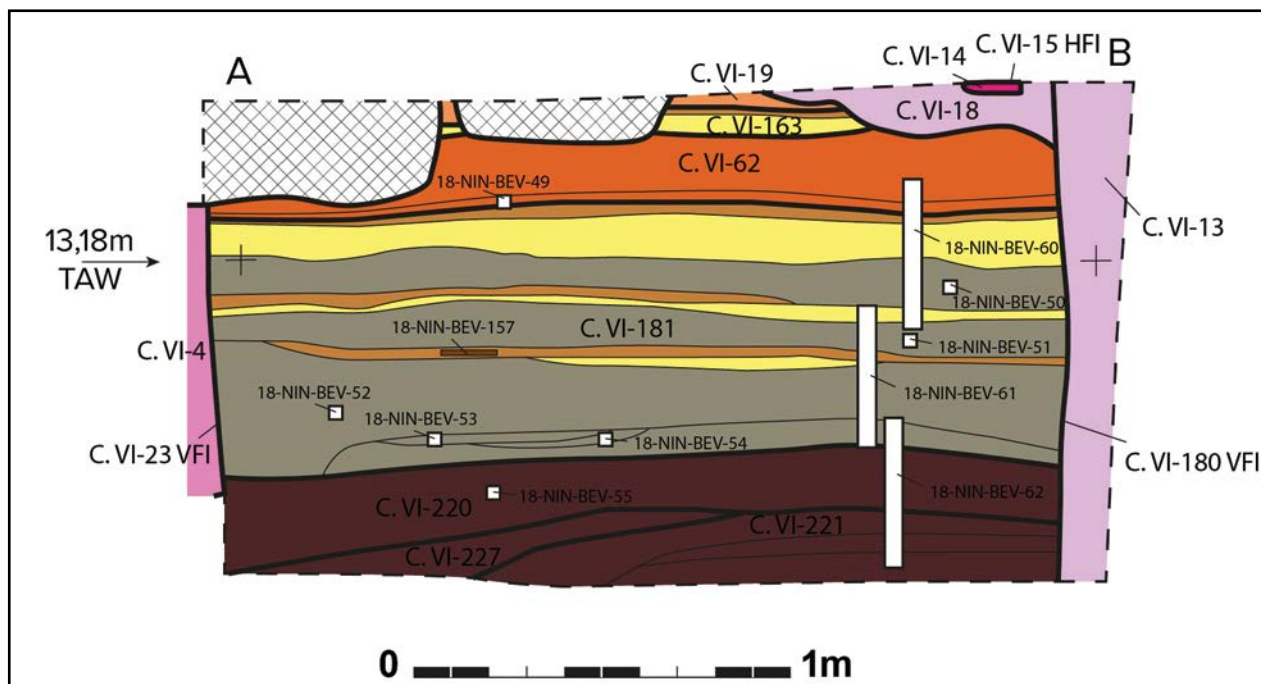
Fig. 44. Tekening van coupe AB op C. VI-18 en C. VI-19. Op de tekening zijn de contextnummers weergegeven.

Boven brandlaag C. VI-62 is er in profiel AB op spoor VI-18 en VI-19 nog een lemen vloer teruggevonden nl. C. VI-163. Deze vloer is duidelijk op de brandlaag gelegd, en wordt afgedekt door brandlaag C. VI-19. Omwille van de beperkte ruimtelijke spreiding is het niet in te schatten wat de relatie van deze vloer is ten opzichte van de gebouwen van fase 1. Daarom is er voor gekozen om deze vloer niet tot fase 1 op perceel 1005 te rekenen.

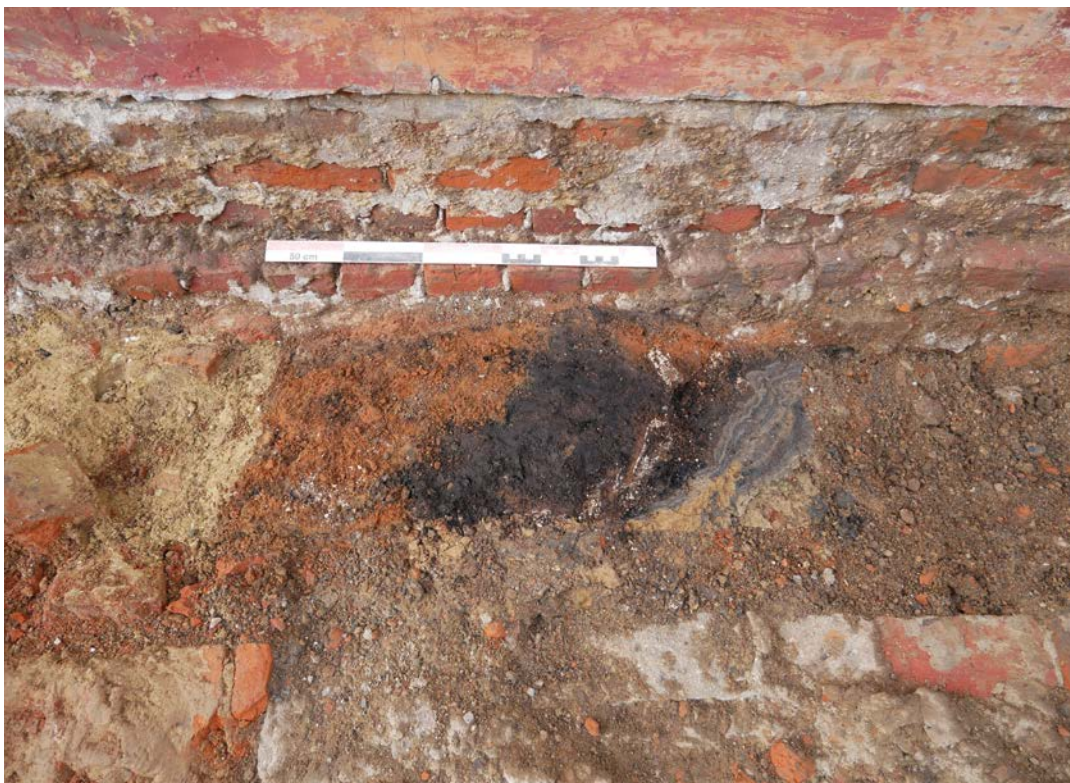
Afb. 14. Detail van laag C. VI-60 die wordt afgedekt door C. VI-62.

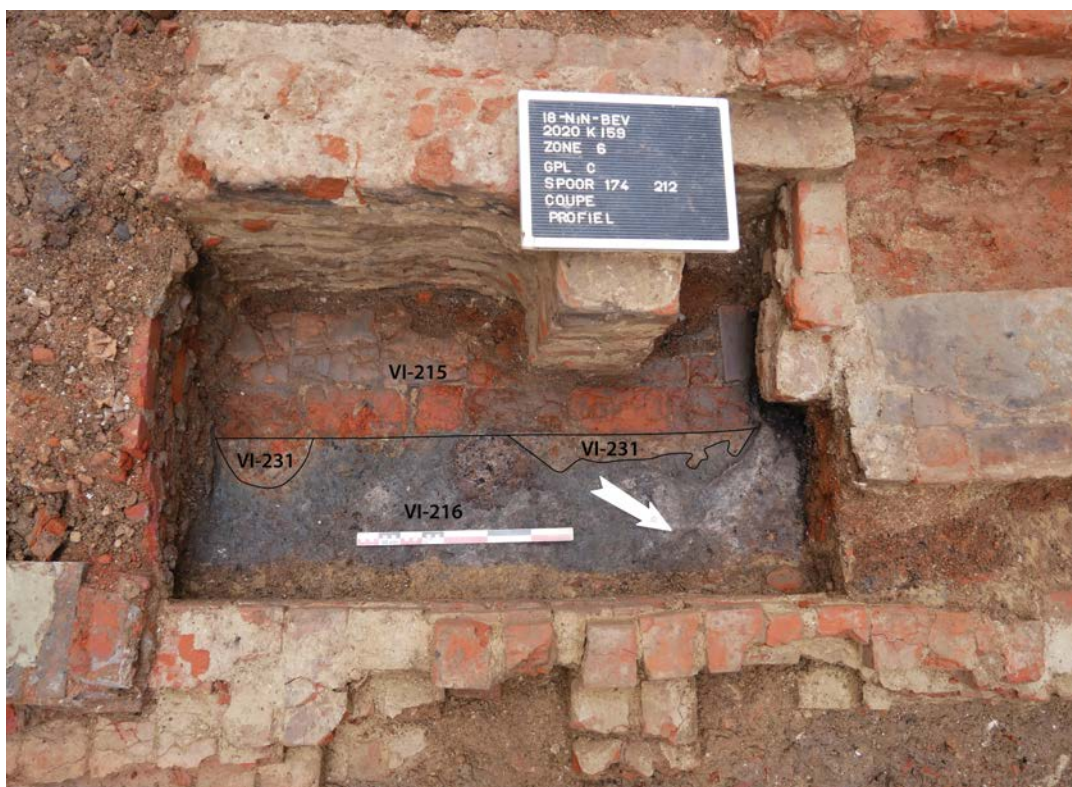
Afb. 15. Detail van de bakstenen vloer (VI-215), de lemen vloer (VI-231) en het looppniveau dat beide bedekt (VI-216) op GPL C. Op de foto's zijn de spoornummers van de lagen weergegeven.

Ongeveer centraal in de opgravingszone was nog een deel van een vloerniveau van een woning bewaard (Afb. 15). Het gaat om een stuk van een vloer in baksteen (C. VI-215), waartegen een lemen vloer (C. VI-216) is gelegd. De baksteenvloer bestaat uit bakstenen van 24 x 12 x 4,5 cm en tegels van 20 x 20 x 3 cm. Er is niet gewerkt met een mortel maar met leem als voegmiddel. Er is geen duidelijk patroon te zien in de wijze waarop de stenen gelegd zijn. De bovenzijde van de bakstenen is verbrand. De lemen vloer (spoor VI-231, context C. VI-216) was duidelijk tegen de bakstenen aangelegd, daar waar de looplaag (spoor VI-216) zowel op de lemen vloer, als op de bakstenen vloer te zien was. Dit geeft aan dat de baksteenvloer met zekerheid gelijktijdig in gebruik was met de lemen vloer. De bakstenen vloer werd later doorsneden door insteek C. VI-229 die gegraven is om muur C. VI-11 in te zetten.

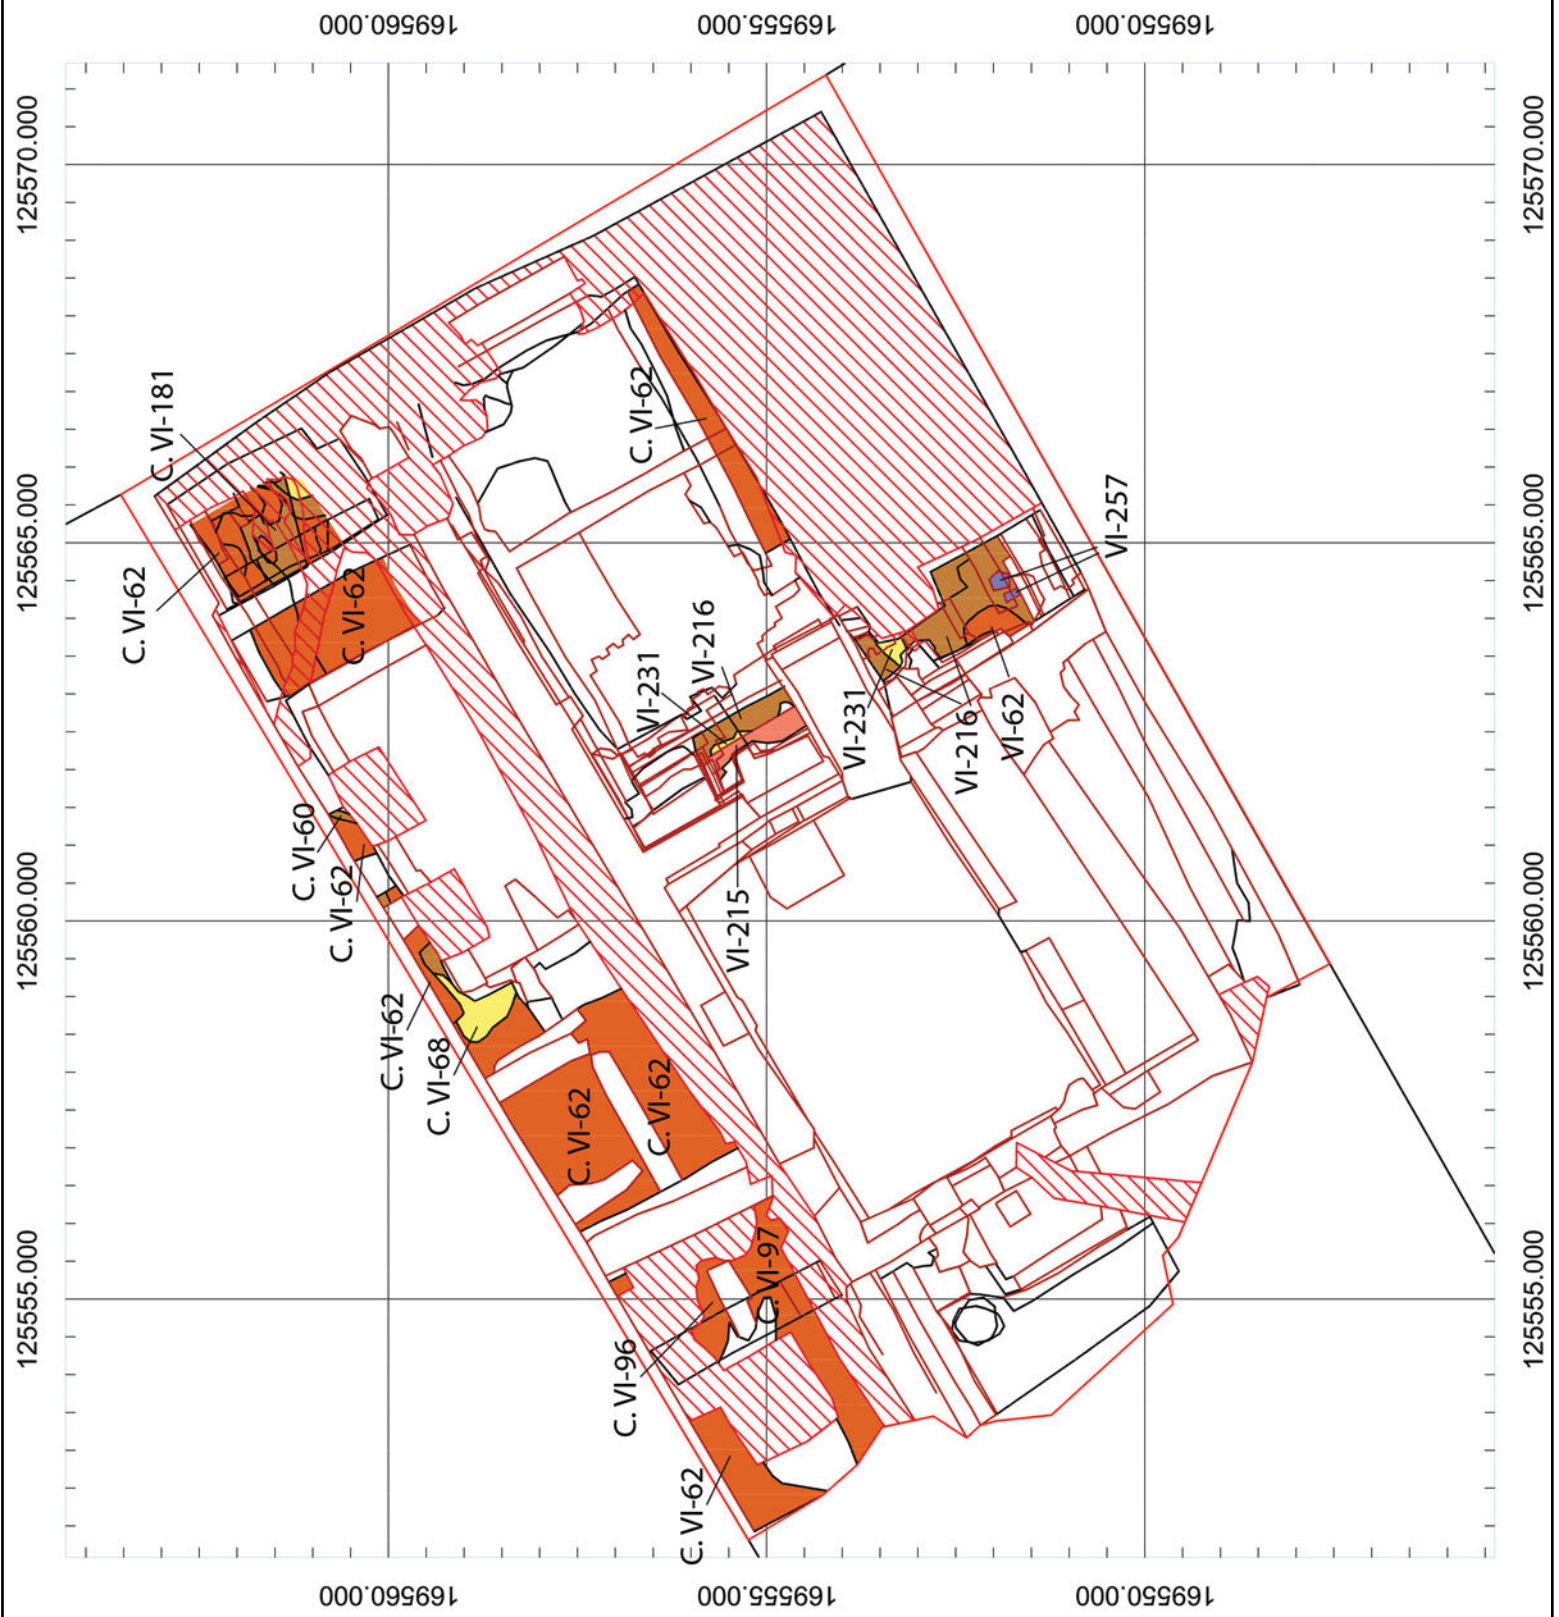
Fig. 50. Plan met de sporen die te linken zijn aan huizen in vakwerkbouw.

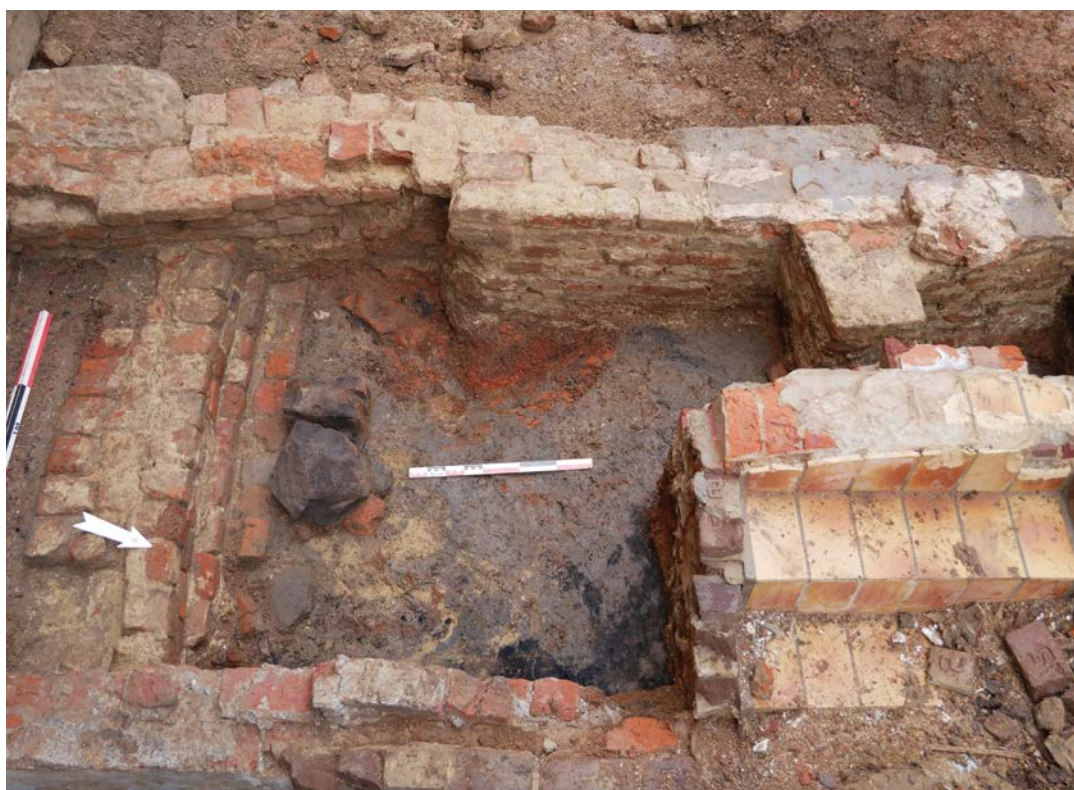
Afb. 16. Detail van de mogelijke poeren (VI-257) bovenop vloer C. VI-216 op GPL B.

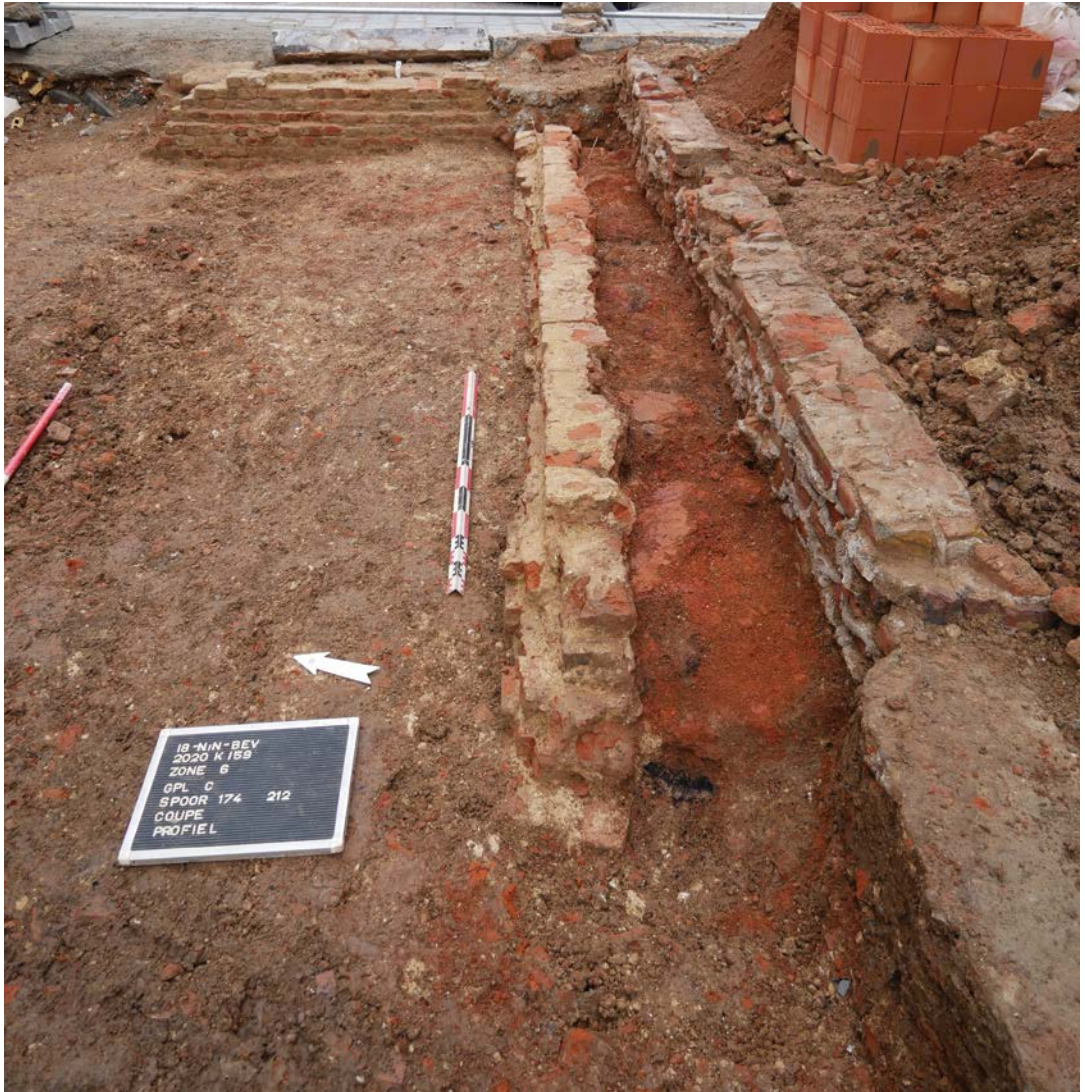
Afb. 17. Zicht vanuit het zuidwesten op de verbrande leemlaag VI-175 op GPL C. Enkele grote brokken verbrande leem vallen op in de puinlaag.

De samenstelling van de puinlaag geeft een indirecte aanwijzing voor de bouwwijze van de woning op het moment van de brand (Afb. 17 & 18). De laag bestaat immers in hoofdzaak uit brokken verbrande leem, en bevat een relatief lage hoeveelheid baksteen of daktegel. Dit wijst er op dat er nog geen bakstenen muren waren, en dat het dak wellicht ook nog uit vergankelijk materiaal zoals riet of stro was gemaakt. In de afdrucken van de verbrande leem zijn takindrucken te zien. Daardoor kunnen de brokken leem gelinkt worden aan de met leem ingestreken gevlochten houten wanden. Het feit dat er ook nog veel grote stukken verbrande leem intact lagen, wijst er op dat de laag niet verplaatst is geweest en dat men na een egalisatie de volgende woning erbovenop heeft gebouwd.

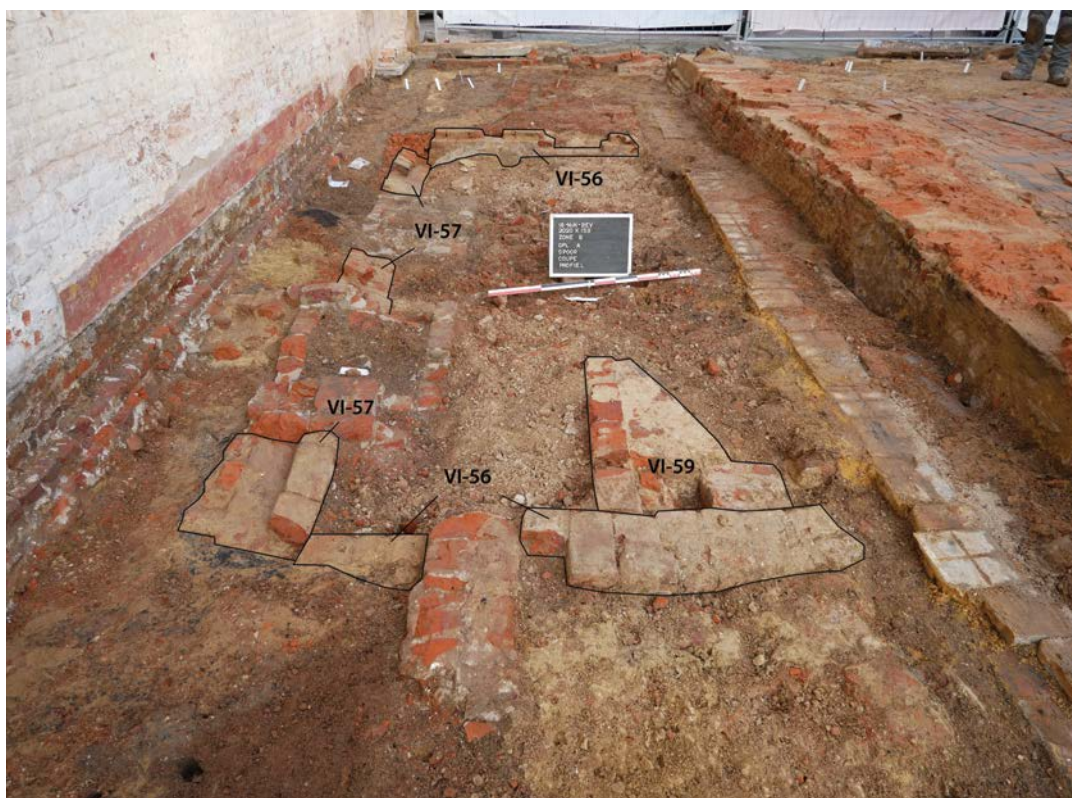
Afb. 21. Zicht vanuit het zuidwesten op C. VI-56 en C. VI-59.

Muur VI-56 is gemetst met bakstenen van 23 x 11 x 5,5; 24 x 11,5 x 5 cm (Afb. 21). Het metselverband is niet zichtbaar. Er is een zeer zachte, weinig zandige kalkmortel met kalkstippen gebruikt. Aan de binnenzijde van de muur hangt er pleister met as. Muur VI-57 (C. VI-56) is gemetst met hetzelfde formaat van stenen en mortel. Ook bij deze muur was de binnenzijde bezet met pleister met as. De muur is in een halfsteens verband gemetst en heeft een tienlagenmaat van 56,66 cm. Aan de zuidwestkant van de kelder leidt een trap naar omlaag in de kelder. De trap is gezet met stenen van dezelfde grootte en met dezelfde mortel als muur C. VI-56. Er is één trede geregistreerd.

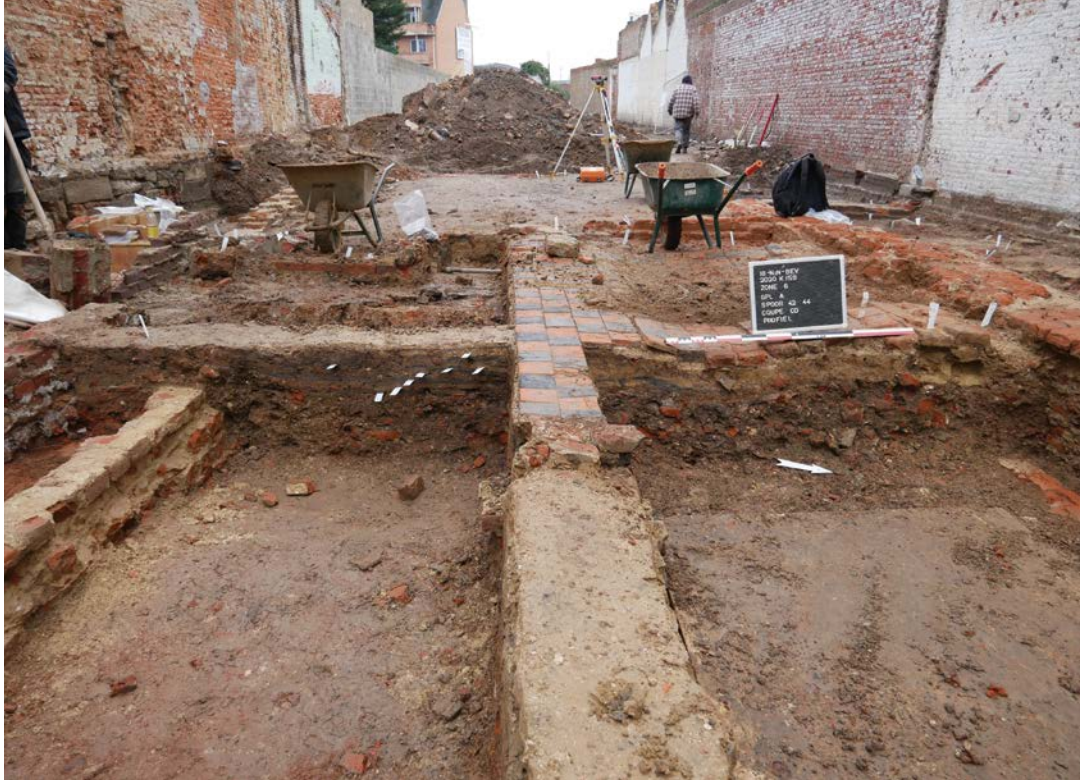
Afb. 23. Foto van coupe CD op de tegelvloer (C. VI-42 en C. VI-43), de onderliggende lemen vloeren (C. VI-24) en de daaronder liggende kelder (C. VI-176 en C. 191).

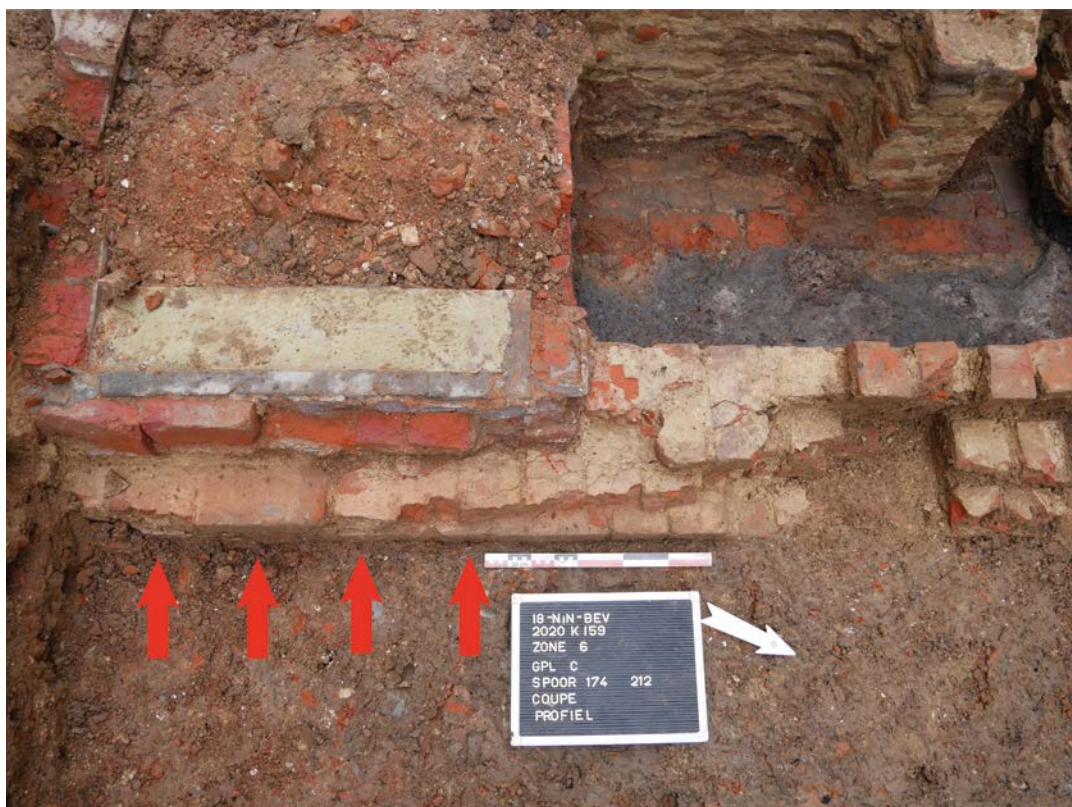
Afb. 25. Detail van de *in situ* verbrande bakstenen op muur VI-212 op GPL C.
