# NINOVE BEVERSTRAAT

ARCHEOLOGISCH ONDERZOEK

EINDVERSLAG – 2020K159

Ninove Beverstraat (eindverslag)  
Projectcode:2020K159  
Projectnaam: 18-NIN-BEV  
SOLVA Archeologierapport nr. 213

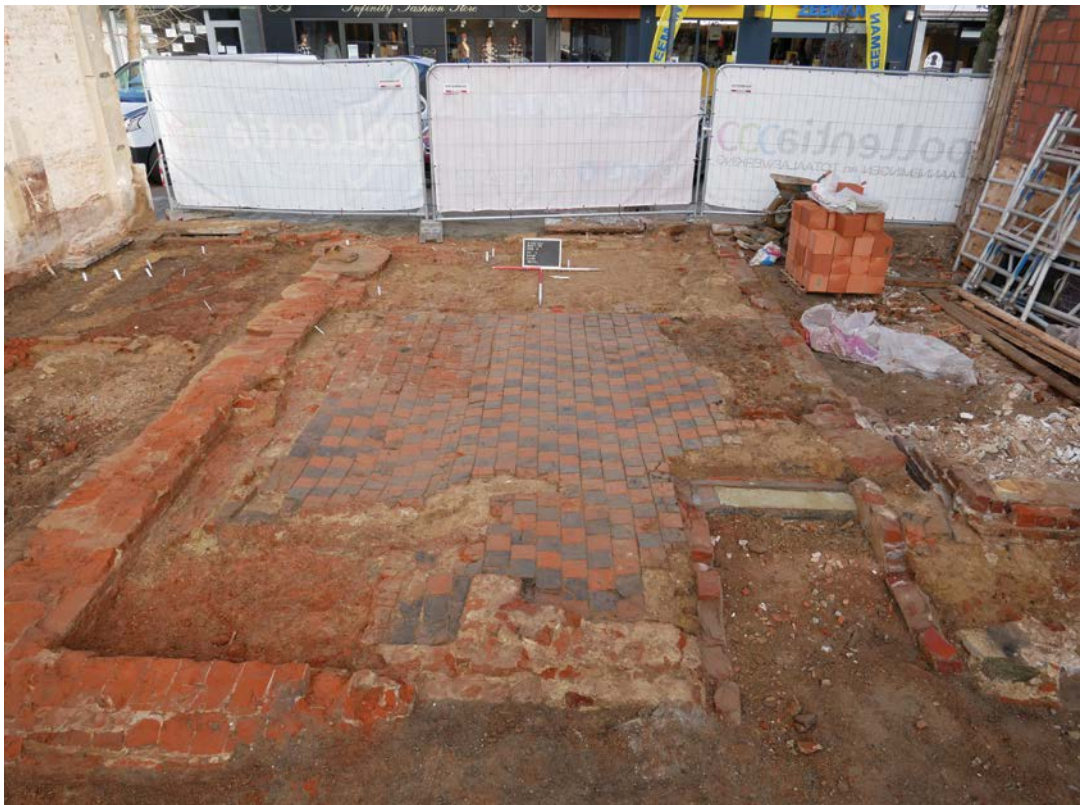
Afb. 27. Zicht vanuit het zuidwesten op de tegelvloer (C. VI-42 en C. VI-43) op GPL A.

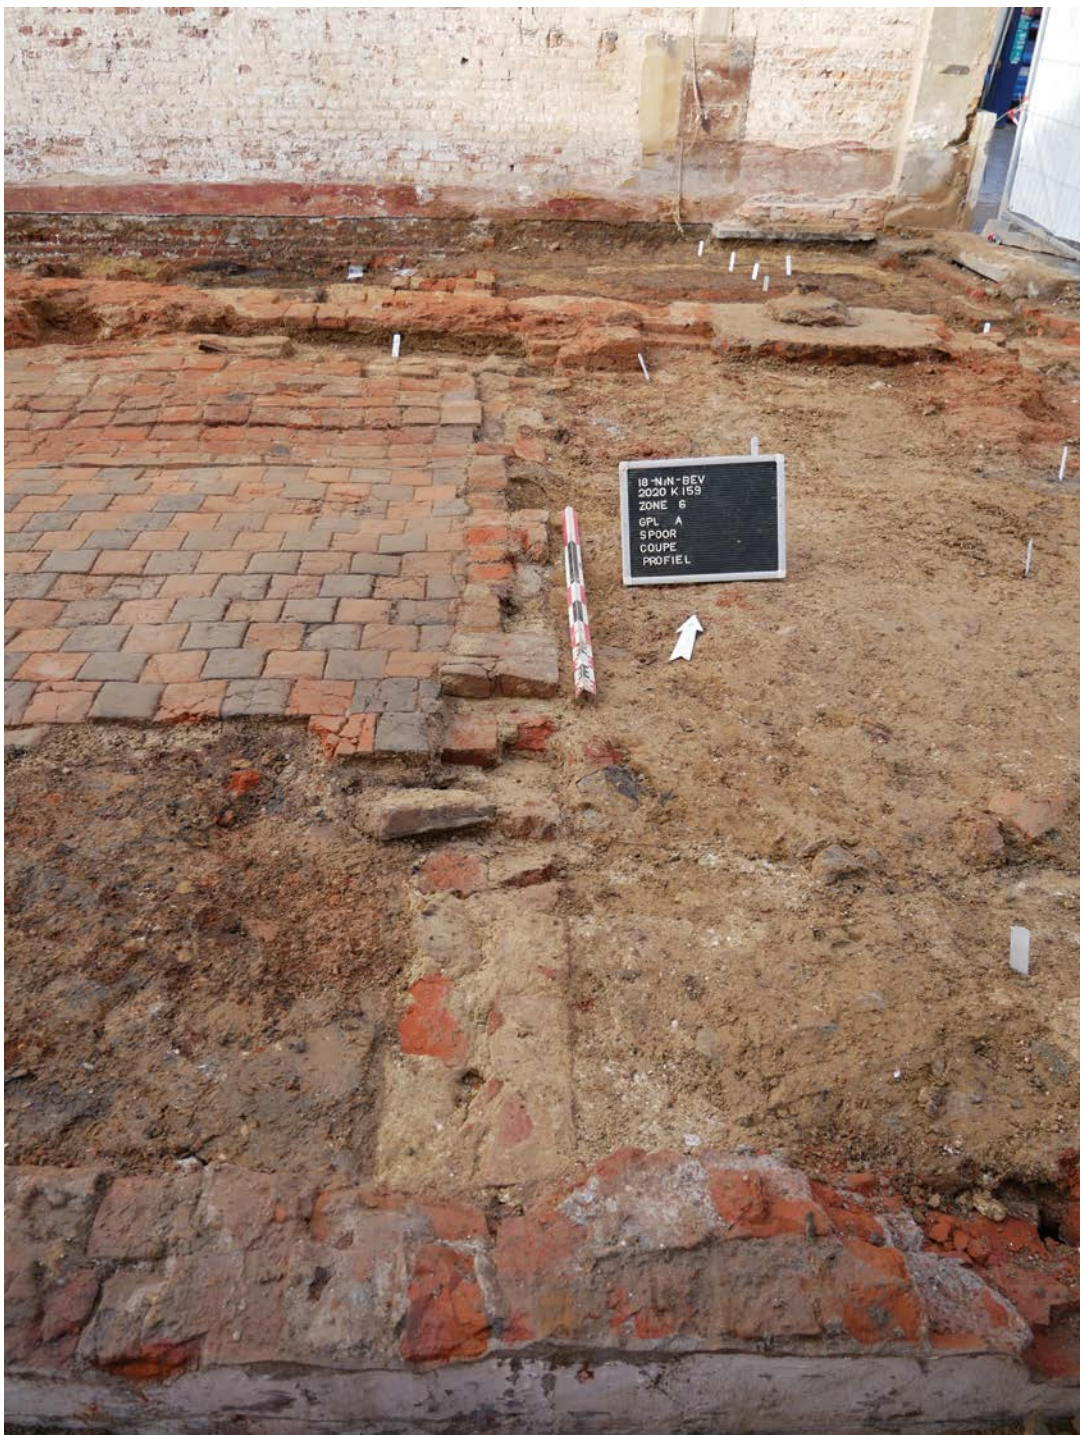
Afb. 28. Zicht vanuit het zuidoosten op muur C. VI-31 waar de tegelvloer (C. VI-42 en C. VI-43) mooi op aansluit. Ten oosten van de muur is geen tegelvloer aanwezig. Mogelijk was in deze andere ruimte enkel een lemen vloer aanwezig.

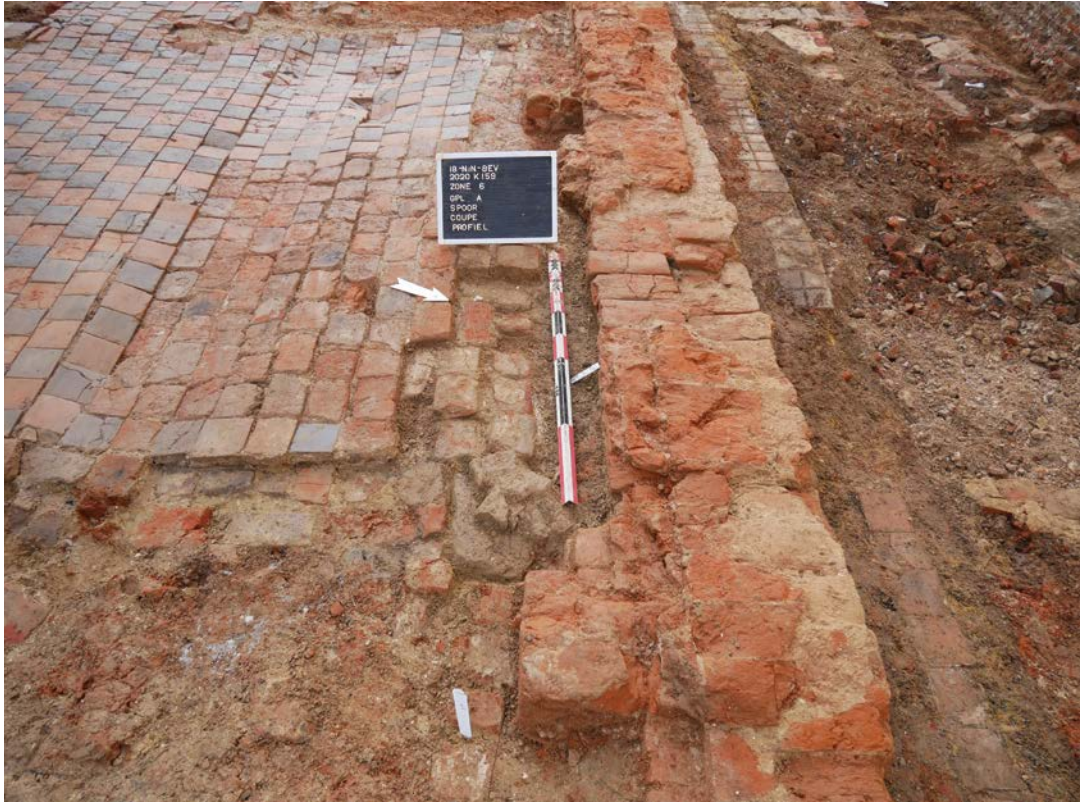
Afb. 29. Detail van de herstelling C. VI-43 op GPL A.

In het noordoosten van de vloer is er over een oppervlakte van ongeveer 2 m<sup>2</sup> een herstelling uitgevoerd (C. VI-43) (Afb. 29). Deze herstelling is in een onregelmatig, rommelig verband uitgevoerd met een mengeling van bakstenen en tegels van verschillende formaten. Voor de herstelling zijn tegels gebruikt van 16 x 16 x 2; 13,5 x 13,5 x 2,1; 11,5 x 11,5 x 1,3; 12 x 12 x 2,6 cm. De bakstenen hadden een breedte die varieert tussen de 10,5 tot 12 cm. Er zijn geen andere maten bekend van de bakstenen. De mortel is een vrij zachte, vrij zandige kalkmortel met kalkstippen. De herstelling van de vloer heeft een andere context gekregen dan C. VI-42, maar is uiteraard gelijktijdig in gebruik geweest en wordt daarom ook tot deze fase gerekend.

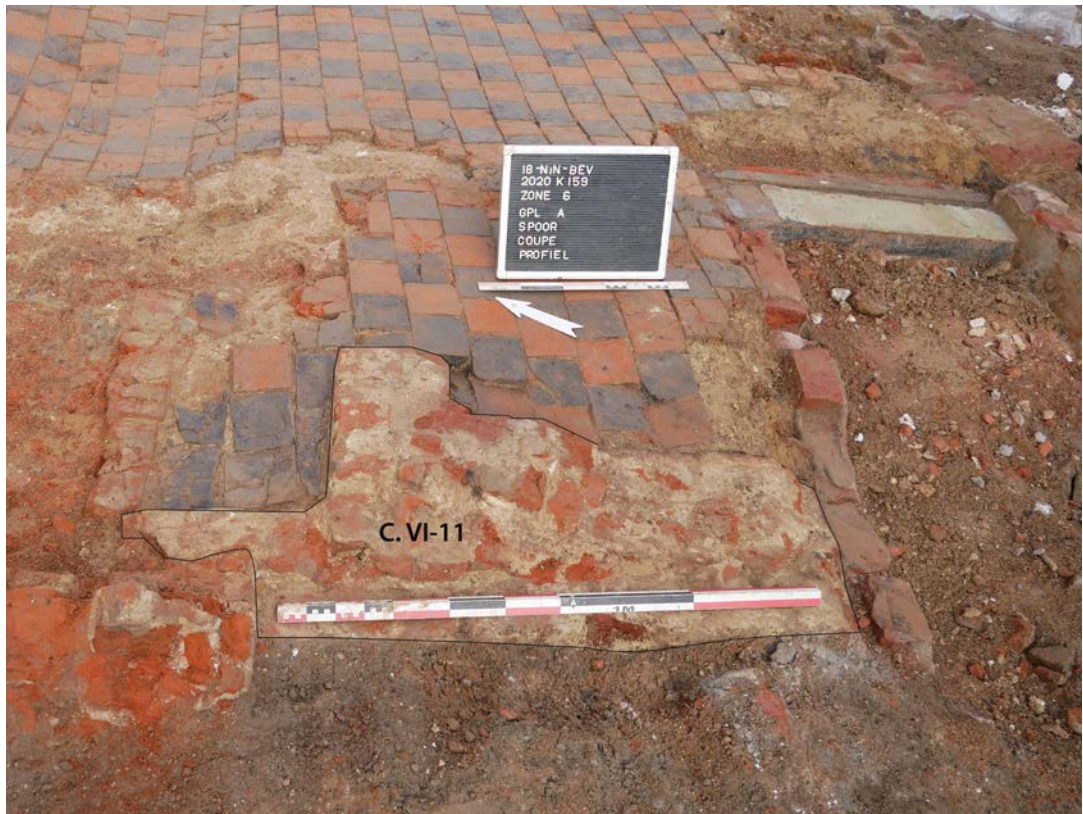
Afb. 30. Detail van de muurhaard (C. VI-11) en tegelvloer C. VI-12. Aan de binnenzijde van de muur zijn duidelijke verbrandingssoren te zien op het pleisterwerk (waar de digitale aflijning onderbroken is).

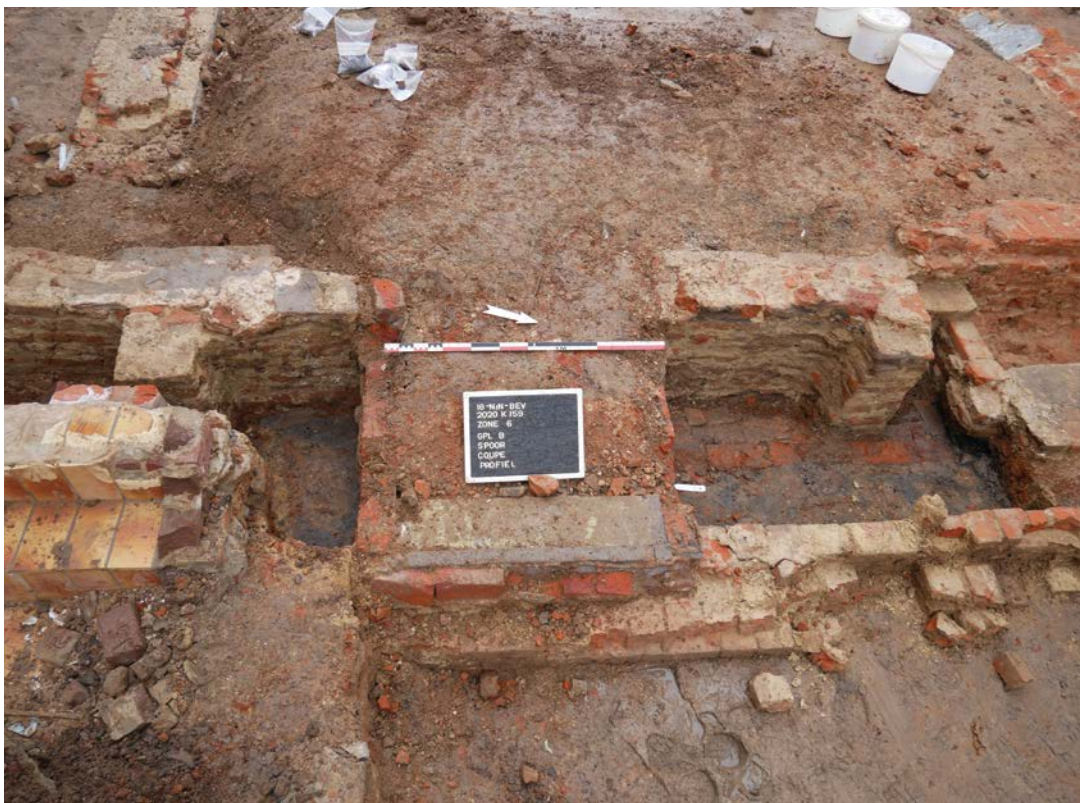
Afb. 31. Detail van de fundering van de muurhaard (C. VI-11) op GPL B.

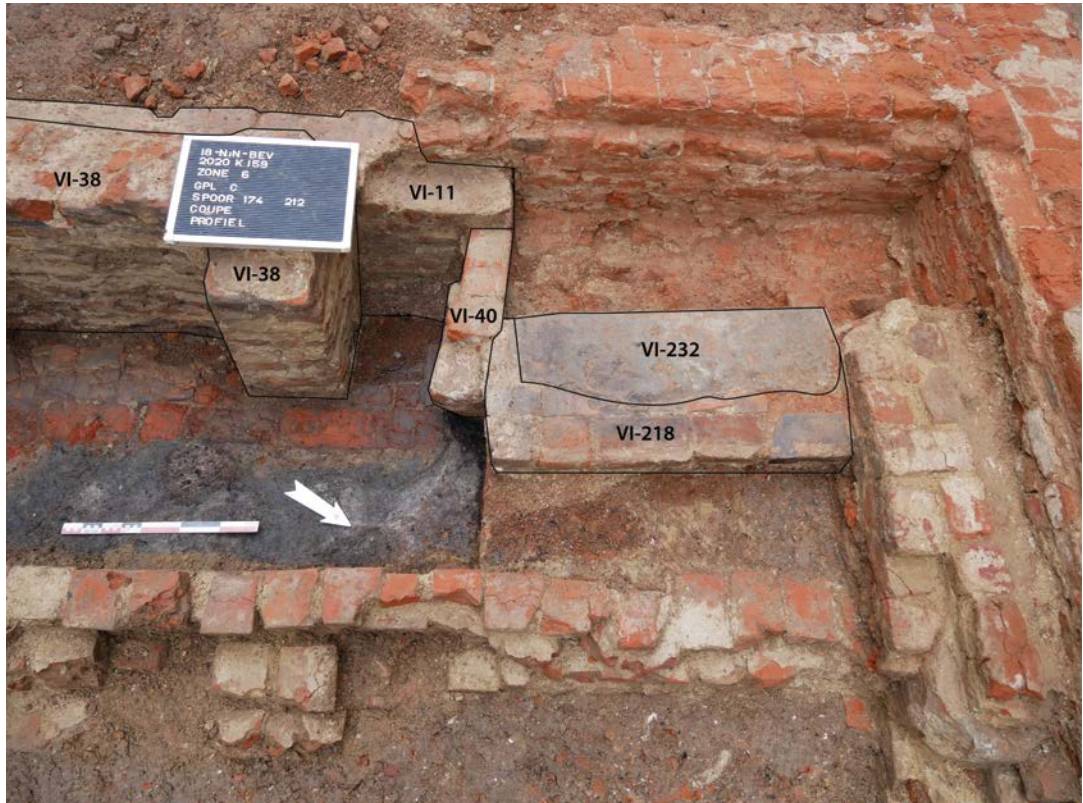
Afb. 32. Detail van de noordelijke haardwang (VI-38) en de keldertoegang waarvan muur VI-40 een onderdeel vormt. De eerste trede (VI-232) van de trap (C. VI-218) is nog bewaard. Op de foto zijn de spoornummers aangeduid.

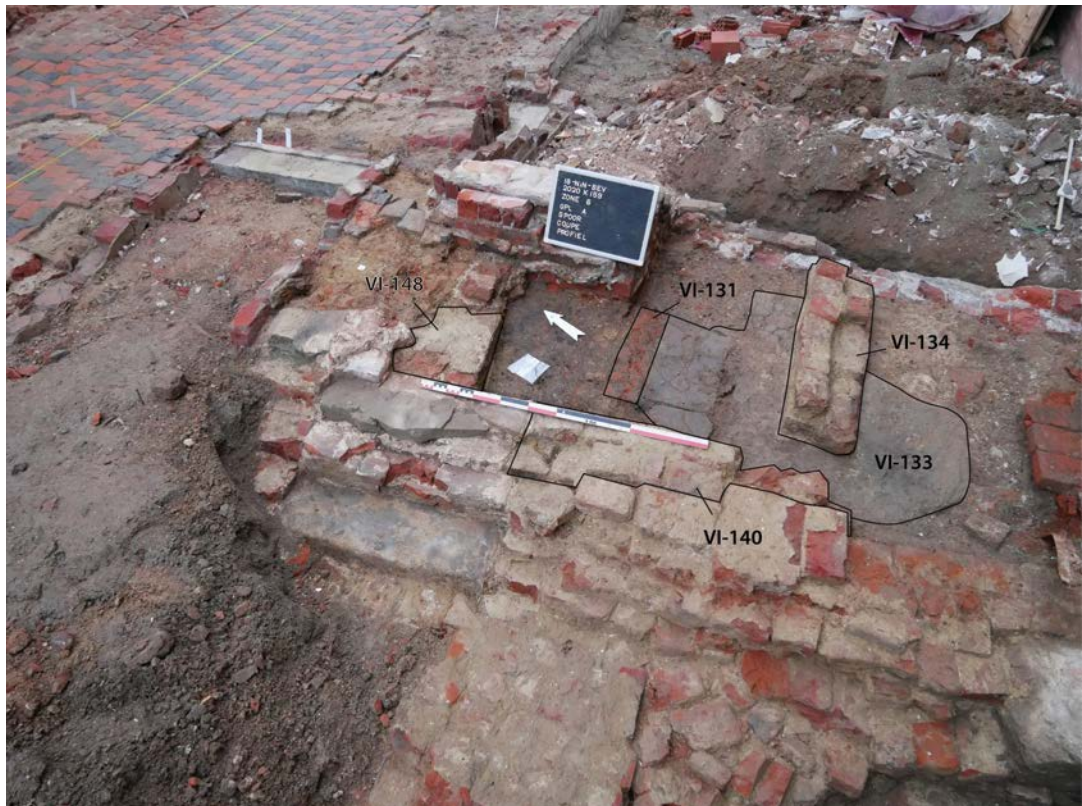
Afb. 33. Detail van de muren VI-131, VI-134, VI-140 en VI-148 en de natuurstenen plaat VI-133 op GPL A. Op de foto zijn de contextnummers weergegeven.

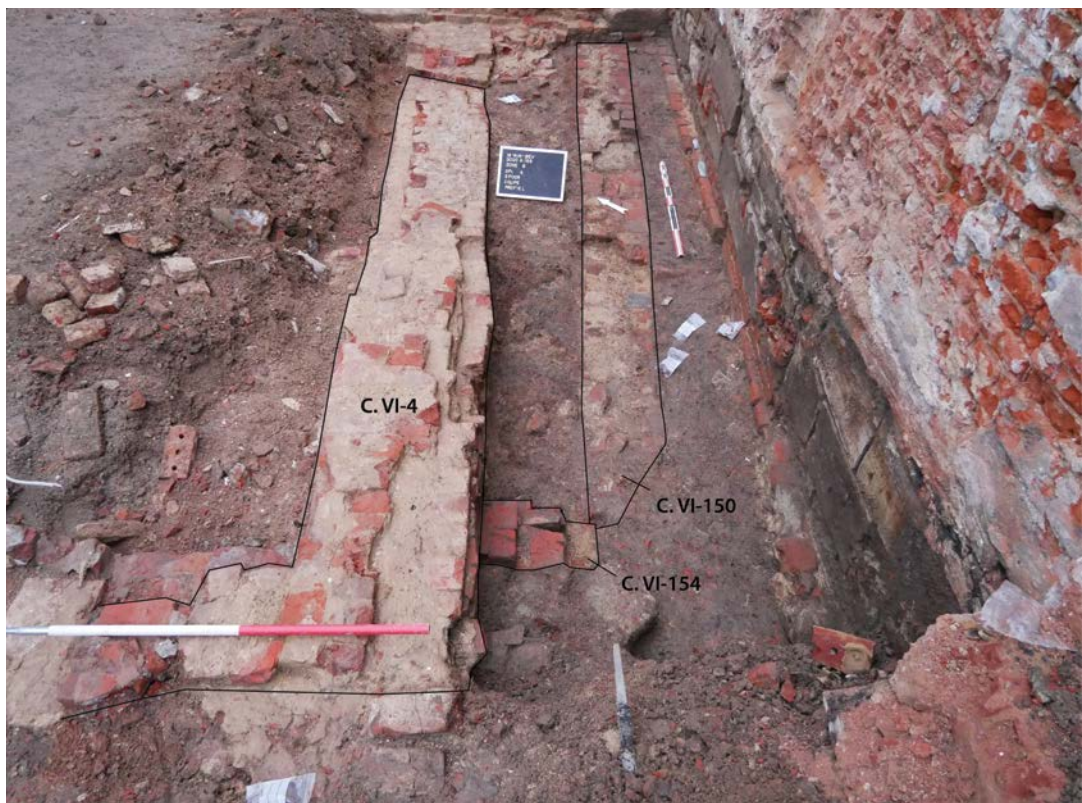
Afb. 34. Zicht vanuit het zuidwesten op muren C. VI-4, C. VI-154 en C. VI-150.

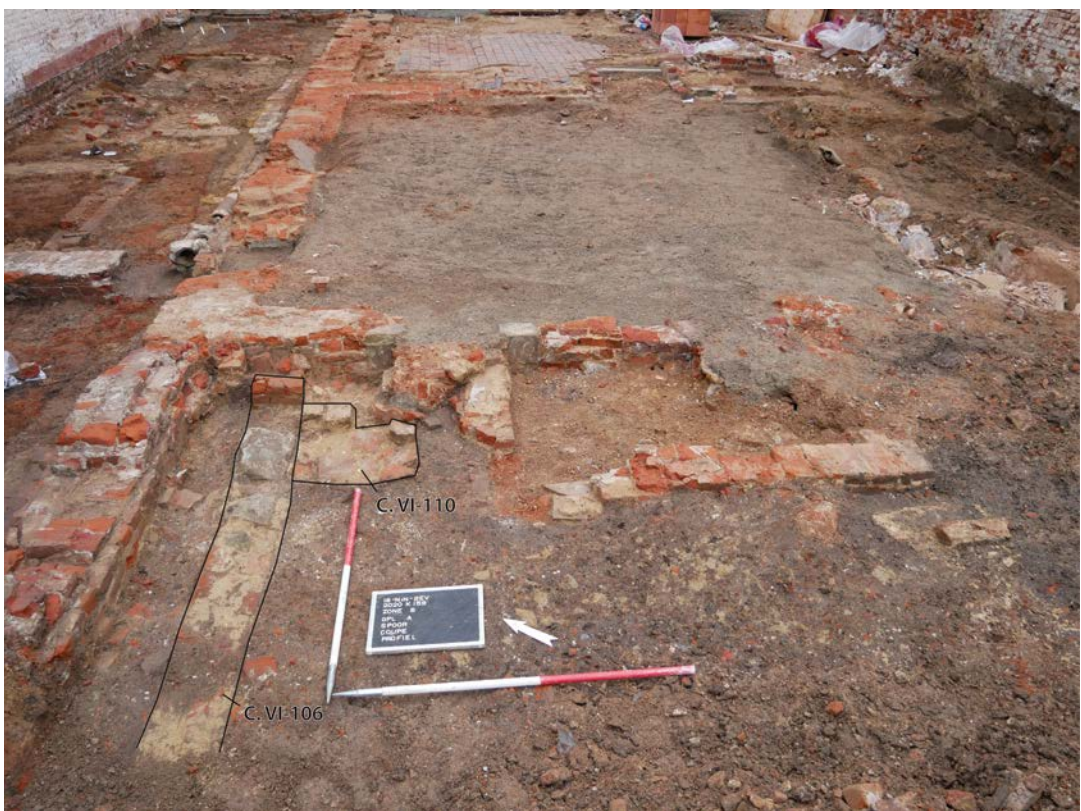
Afb. 35. Zicht vanuit het zuidwesten op de muren C. VI-106 en C. VI-110.

Aan de binnenzijde van het perceel, op zo'n 6 m ten zuidwesten van haard C. VI-11 liggen twee muren (funderingen) die naar alle waarschijnlijkheid ook te koppelen zijn aan fase 2 op perceel 1007. Muur VI-106 ligt volledig in het verlengde van muur C. VI-31 (Afb. 35). Muur C. VI-110 staat er tegen. Fundering C. VI-106 is gebouwd met bakstenen van formaat 24 x 11,5 x 5; 23 x 11 x 5 cm. De mortel is een vrij zachte zeer zandige kalkmortel met kalkstippen. Er zijn ook brokken baksteen gebruikt om tot een onregelmatig metselverband te komen. Ook fundering C. VI-110 is gebouwd met brokken baksteen die in een onregelmatig metselverband zijn gebouwd. De gebruikte formaten zijn met ? x 15 x 7; 11,5 x 5,5 cm iets groter dan in de andere muur. De gebruikte mortel is dezelfde als in muur C. VI-106. De interpretatie van deze muurrestanten is niet duidelijk, omdat het moeilijk is ze te koppelen aan muren van dezelfde fase. Het feit echter dat de muur net in het verlengde van C. VI-191 ligt, en dat het formaat van de bakstenen en mortel sterk correspondeert, maakt het wel aannemelijk dat het om dezelfde fase gaat.

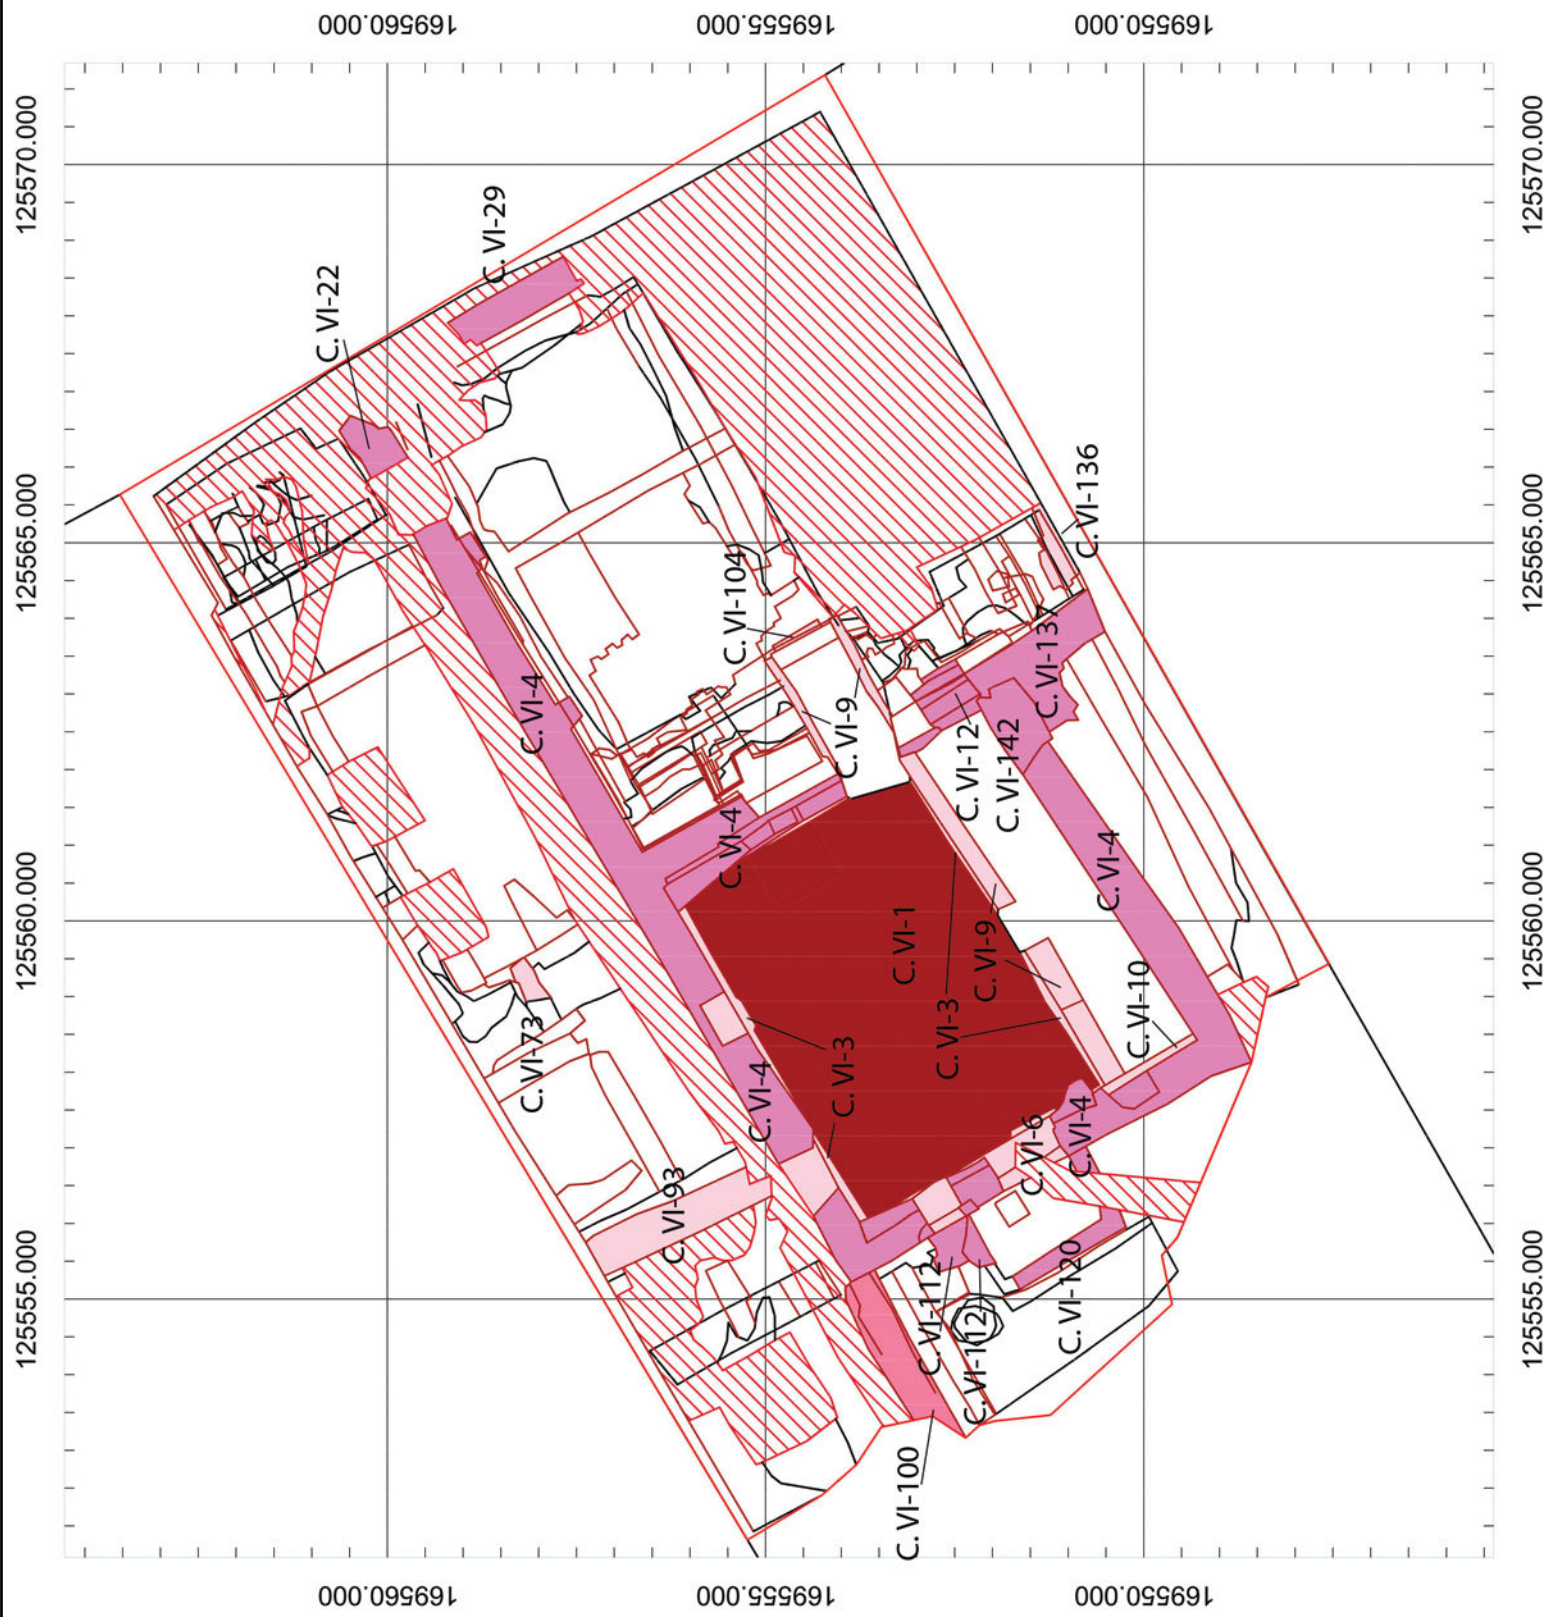
Fig. 67. Plan met de sporen van fase 3 en fase 4.

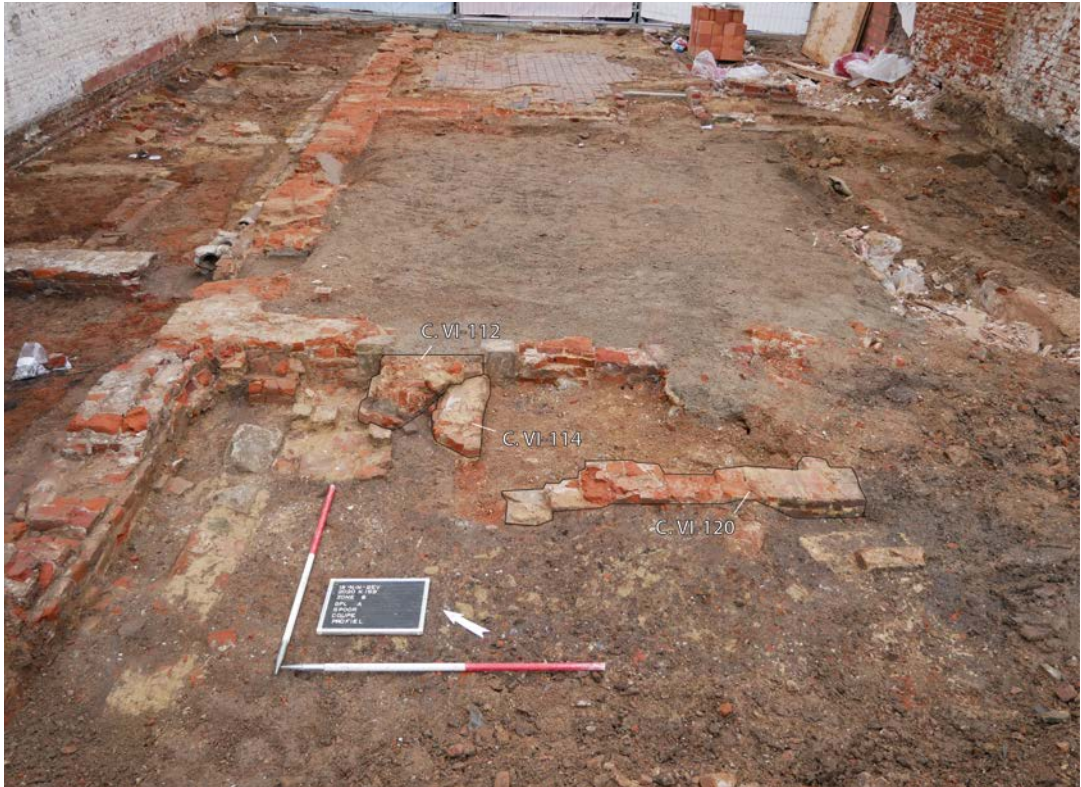
Afb. 39. Zicht vanuit het zuidwesten op GPL A met de traptrede C. VI-114 en de muur C. VI-120 die samen een doorgang vormen naar kelder C. VI-4.

De kelder was ook aan de buitenzijde te bereiken via een trap (Afb. 39). Deze wordt gevormd door muur C. VI-120, keldergat C. VI-112 en trede VI-114. Muur C. VI-120 is gezet met bakstenen van 23,5 x 11,5 x 6 cm. Hiervoor is een vrij harde, vrij zandige kalkmortel met kalkstippen gebruikt. Sporadisch zijn er ook brokken kalksteen in de muur verwerkt. Deze muur creëert een ruimte van 1 m breed tussen de buitenmuur en de tuin waardoor er met een haakse trap in de kelder kon afgedaald worden. De fundering van de trap (C. VI-114) bestaat uit bakstenen van 23 x 11,5 x 5,5 cm, tegels van 13 x 13 x 2,2 cm en fragmenten leisteen. Er is gemetst met een vrij harde, weinig zandige kalkmortel met kalkstippen en kalkmortel. De plaats waar de keldertrap uitkwam in de kelder is later met een muurtje dichtgemaakt (infra). De trap zelf is opgevuld met een puinpakket (VI-118).

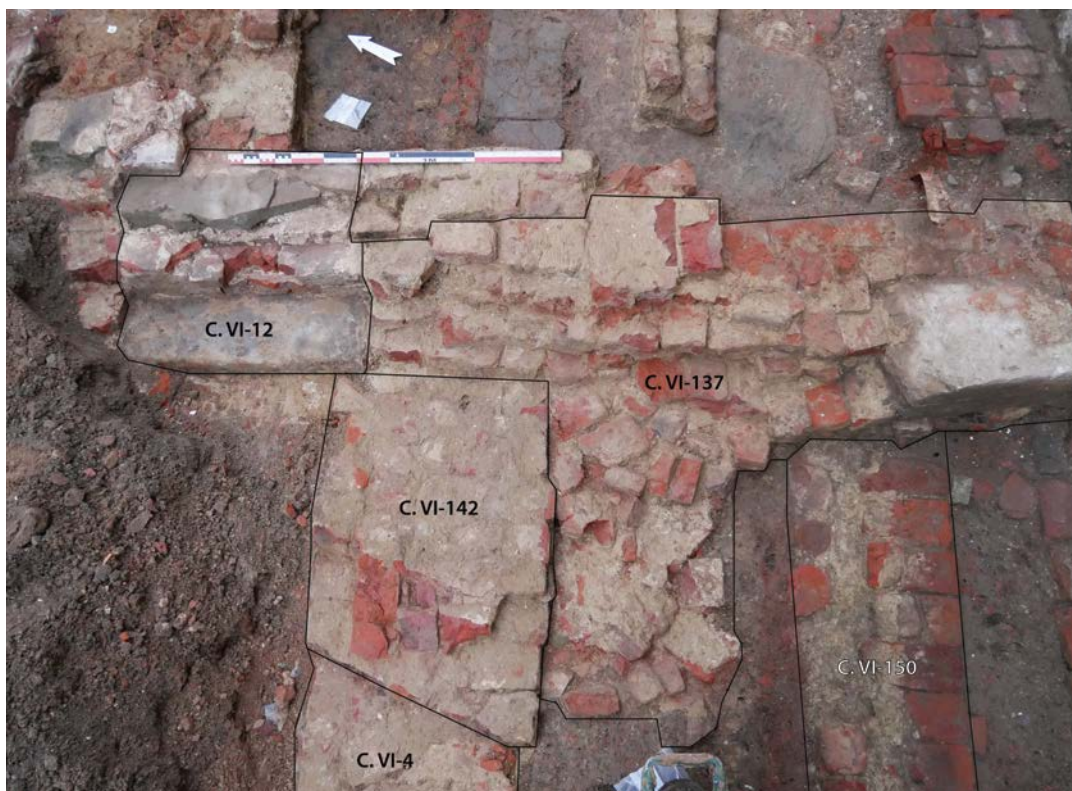
Afb. 41. Zicht vanuit het zuidwesten op GPL A met de fundering C. VI-137 ten zuidoosten van trap C. VI-12.

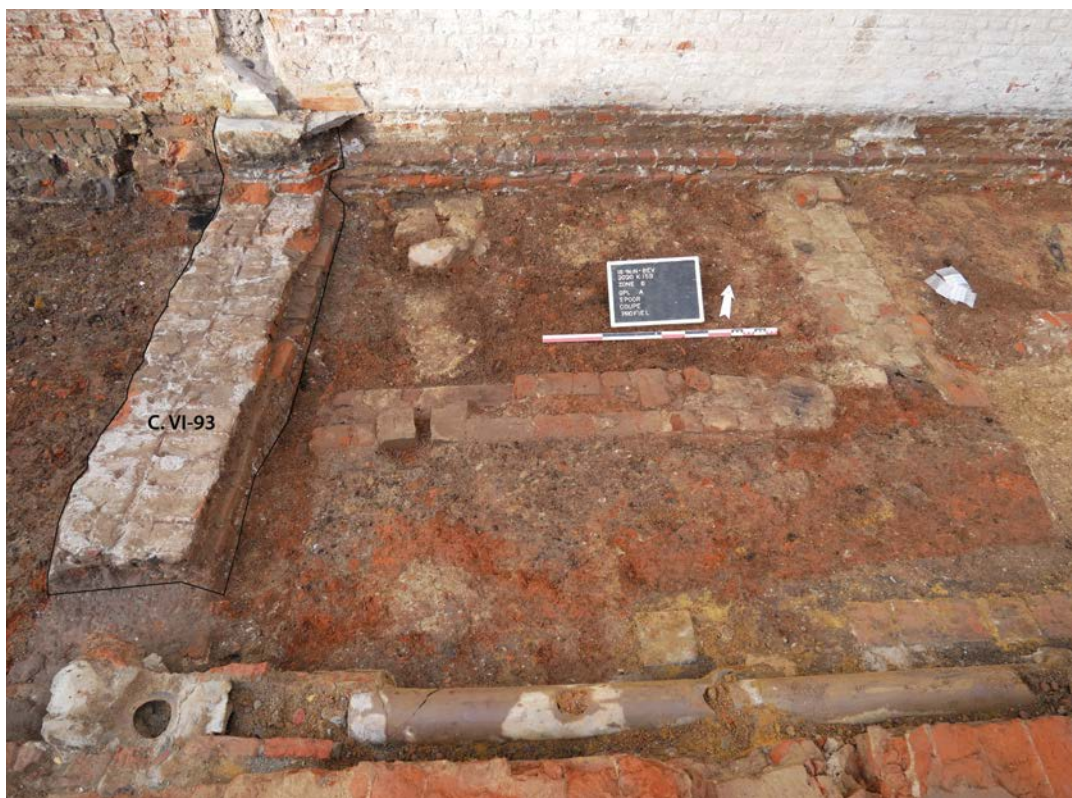
Afb. 43. Zicht vanuit het oosten op muur C. VI-93. De insteek van de muur doorsnijdt alle andere pakketten en muren op deze plaats.

Muur VI-93 heeft gediend als achtergevel voor de bijbouw in de corridor dat toebehoorde aan perceel 1005. Het feit dat er op deze plaats een muur wordt gebouwd, en dat de keldergaten aan deze zijde worden gedicht, impliceert dat de ruimte in tussentijd werd dicht gebouwd. Muur C. VI-93 staat haaks op muur VI-4 en is met een zeer harde weinig zandige kalkmortel met kalkstippen en houtskoolstippen gemetst (Afb. 43). Er is een baksteenformaat gebruikt van 21,5 x 10 x 5,5 cm. Muur C. VI-93 is in een insteek gezet (VI-91) die de oude brandpakketten (C. VI-62) en muur C. VI-85 doorsnijdt. Door de verstoring is niet uit te maken of de muur tot tegen C. VI-4 is gezet, maar dit is wel waarschijnlijk.

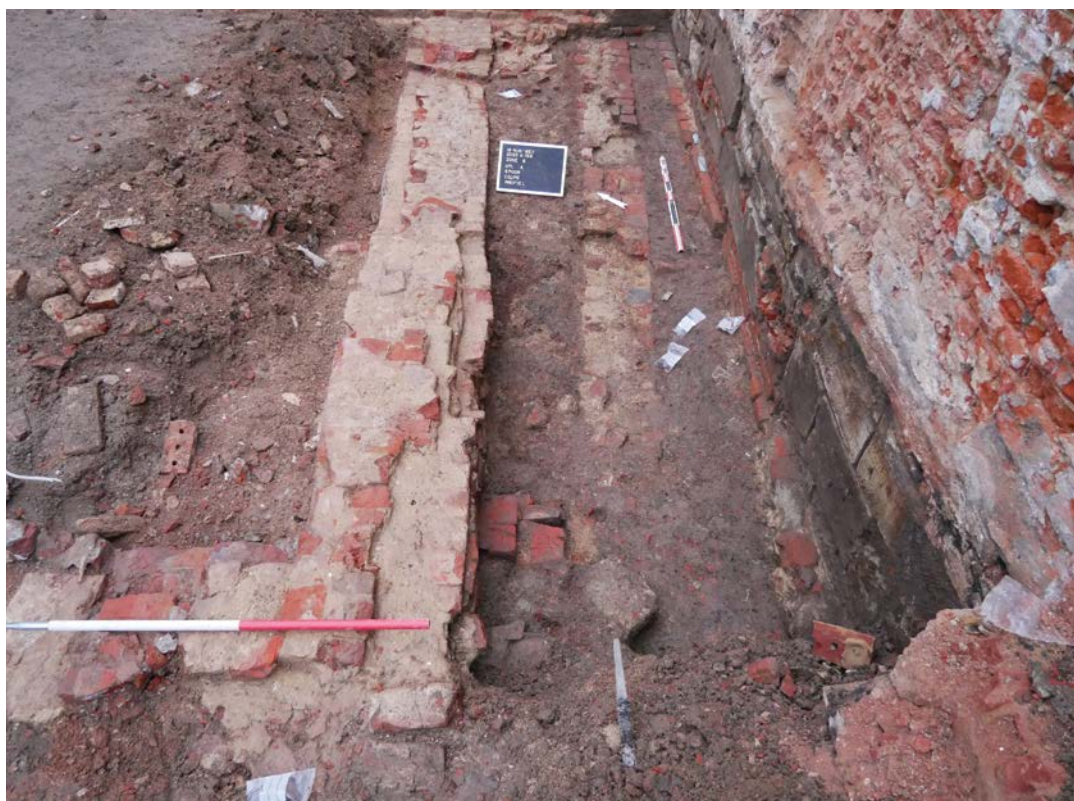
Afb. 45. Beeld vanuit het zuidwesten op laag C. VI-147, muur C. VI-150 en laag C. VI-152 aan de buitenzijde. Op de voorgrond ligt laag C. VI-153.

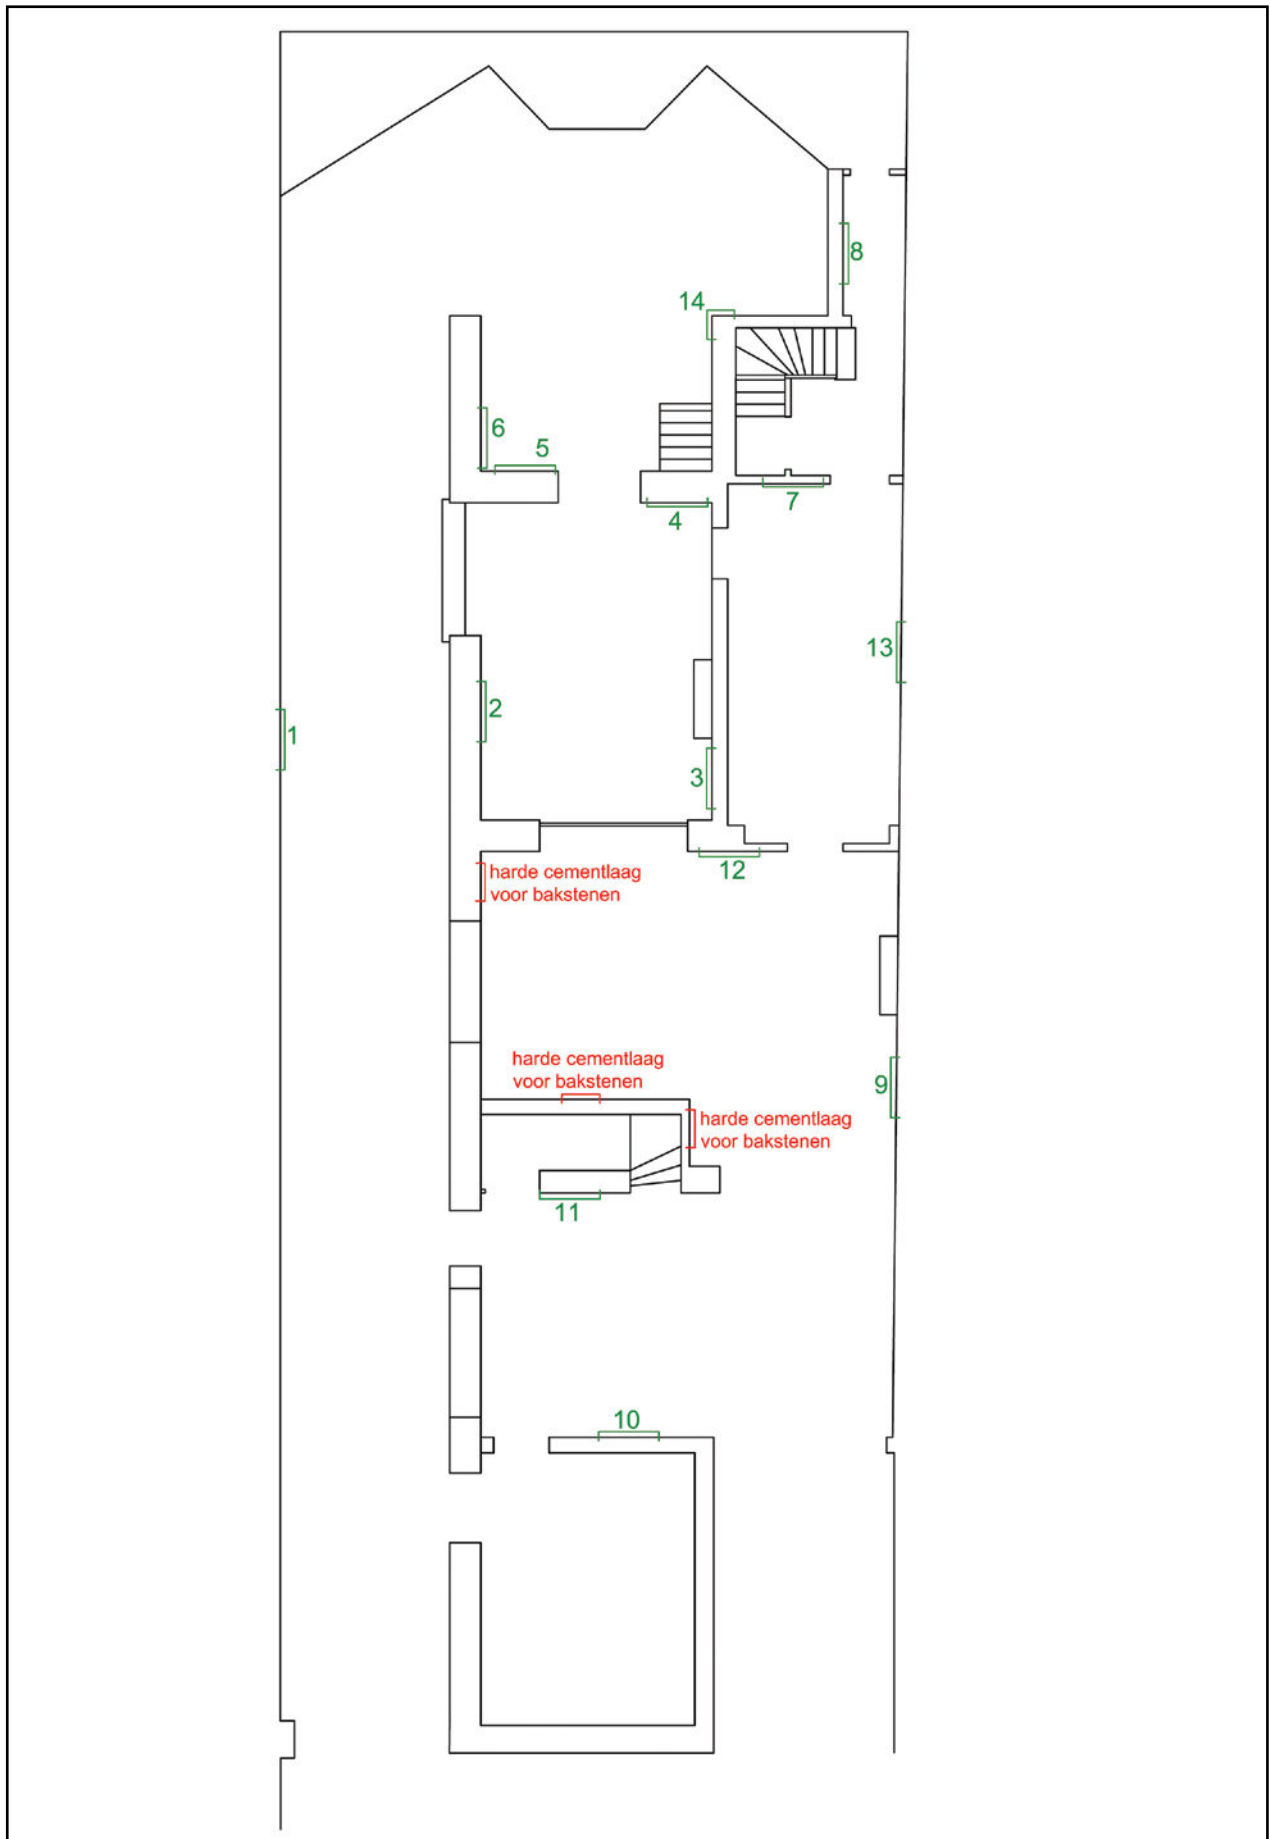
Fig. 71. Plan van het gelijkvloers (niet op schaal).

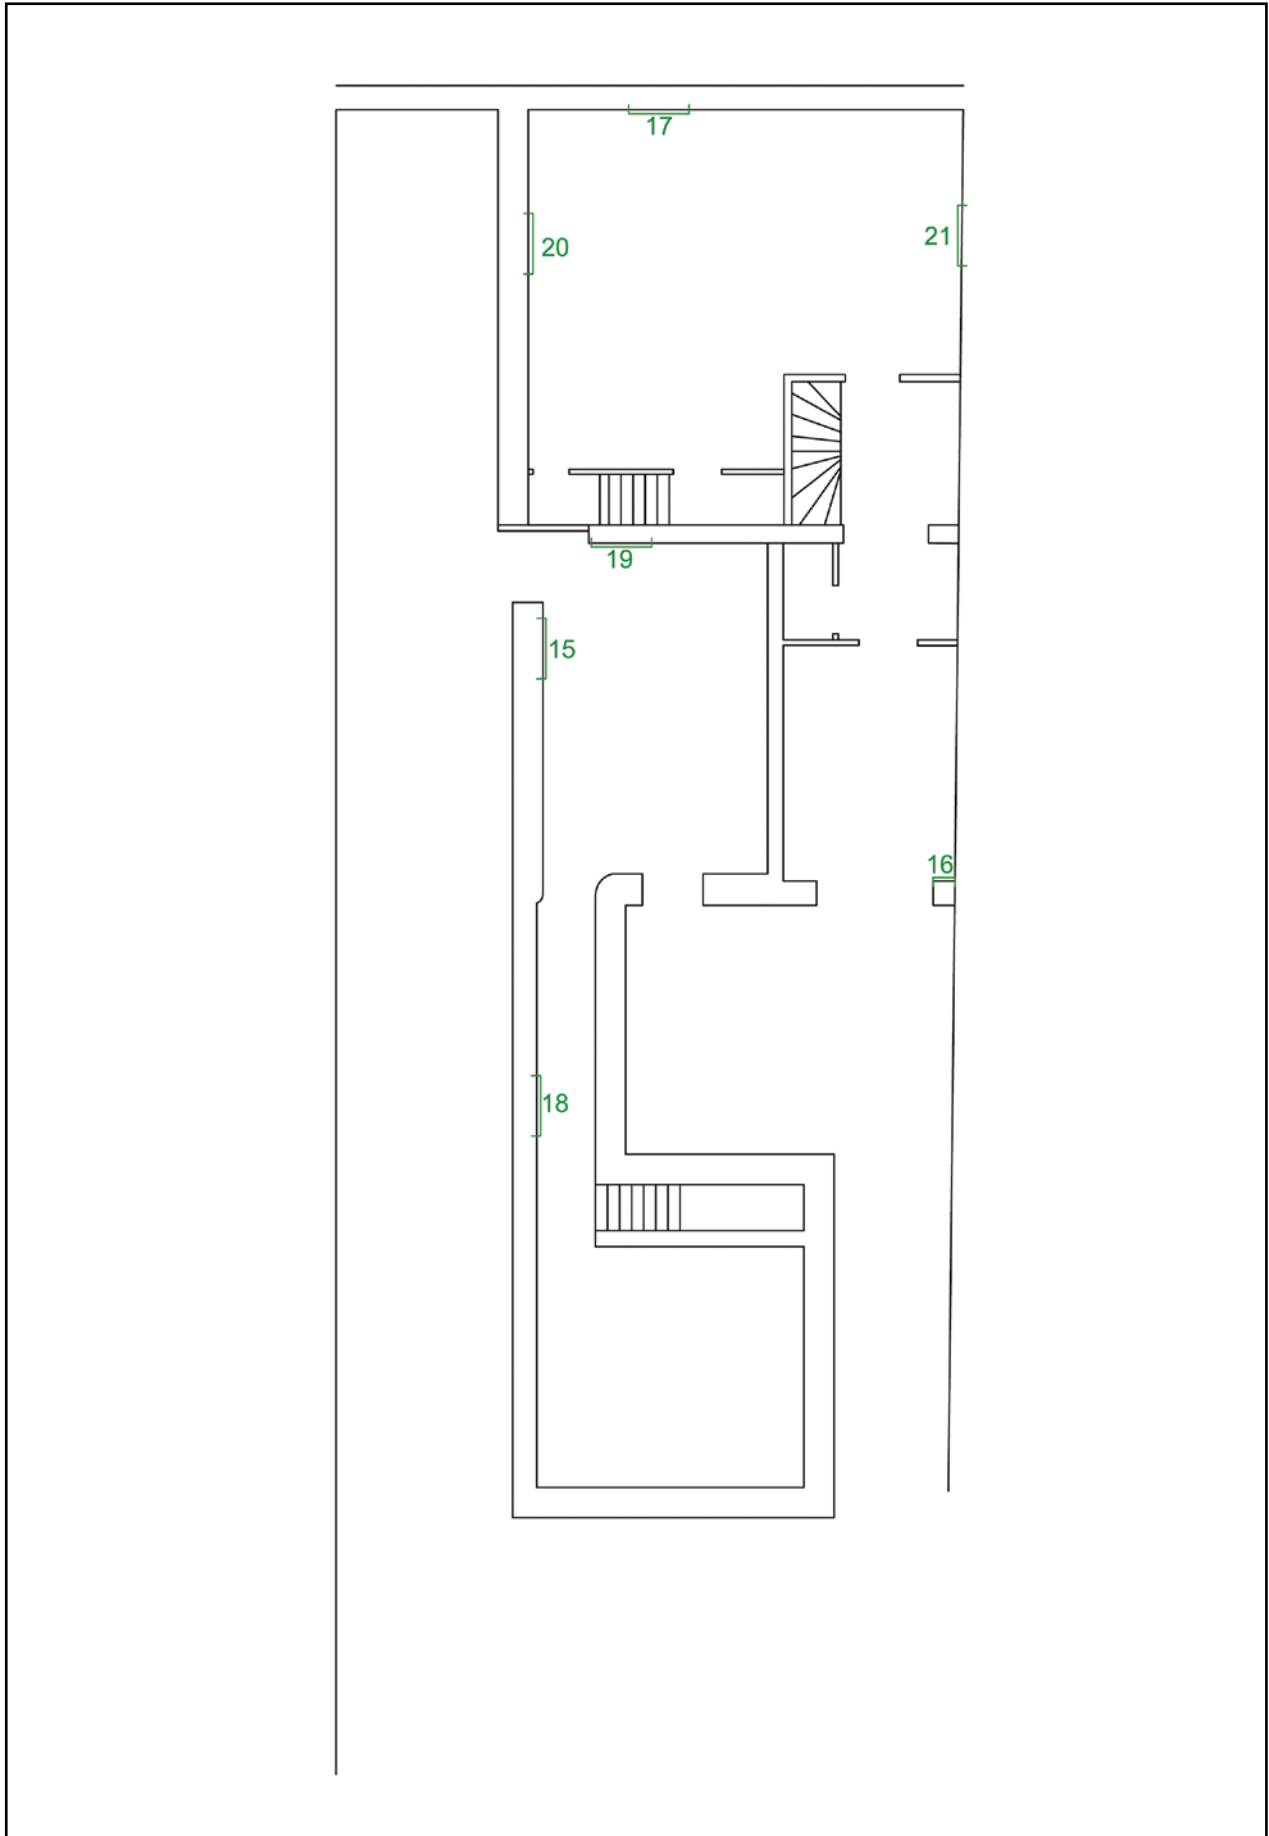
Fig. 72. Plan van de eerste verdieping (niet op schaal).

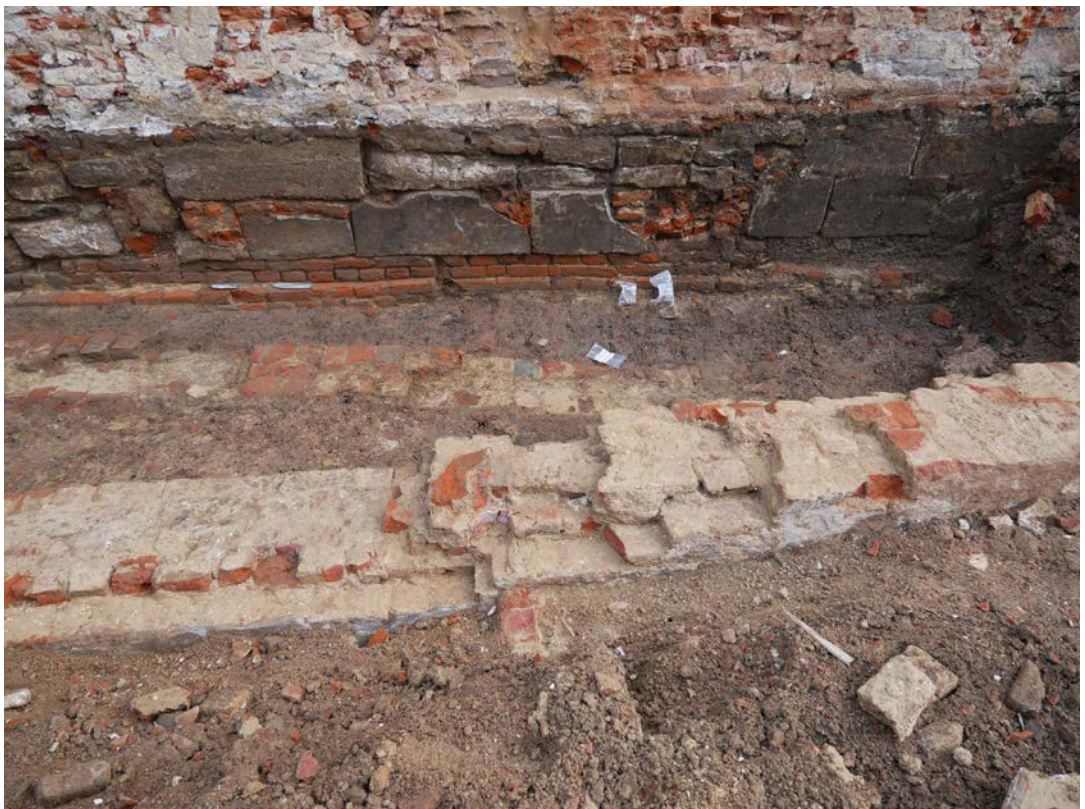
Afb. 54. Detail van de funderingen van de zuidelijke zijgevel.

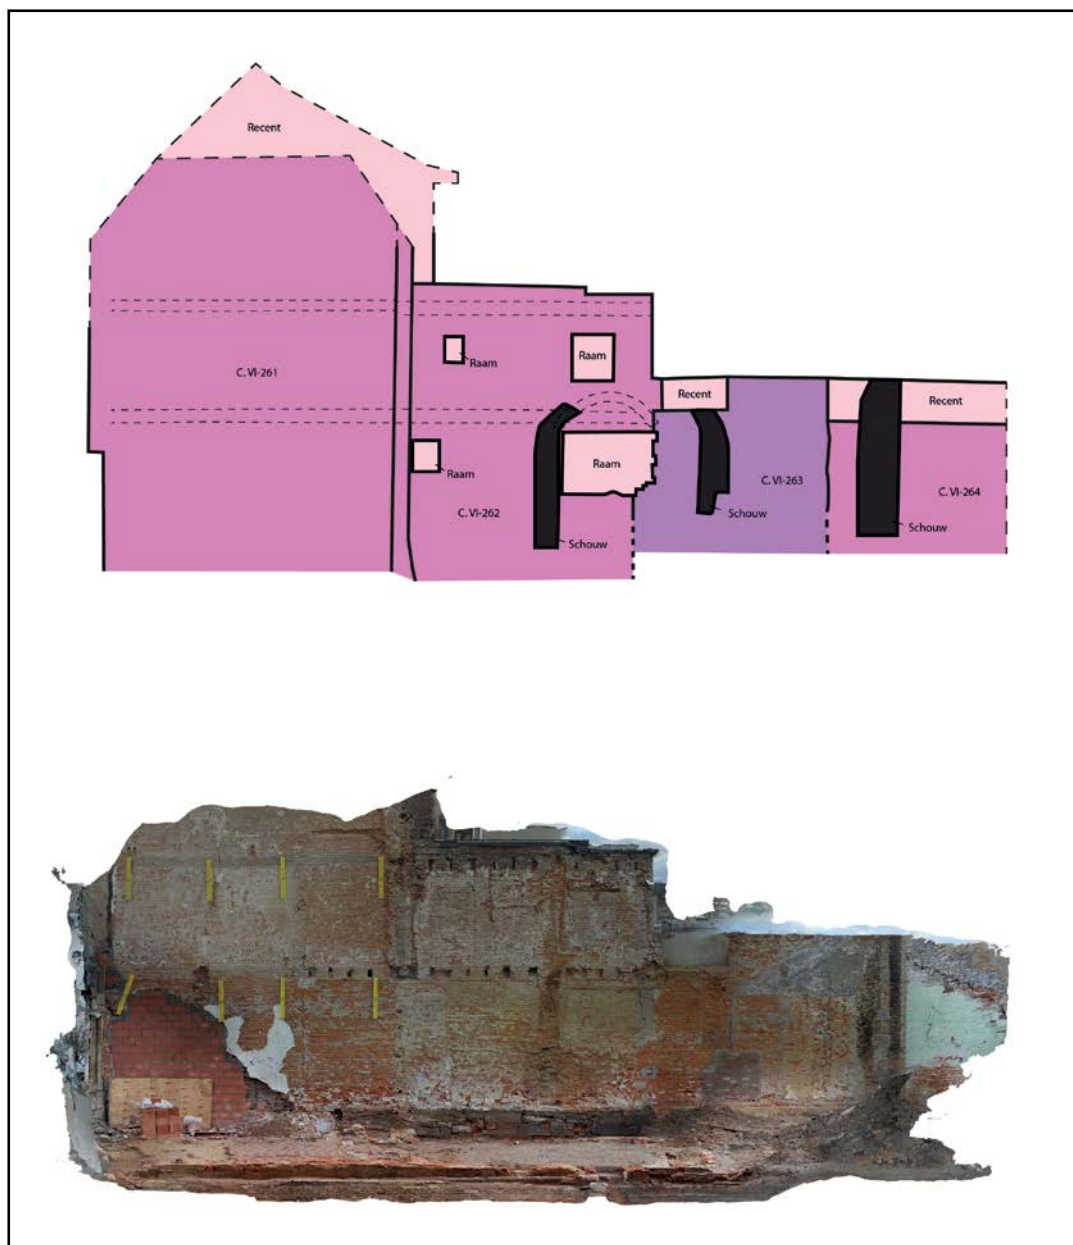
Fig. 73. De zuidelijke zijgevel met de verschillende fases.
