SINT-DENIJS-BOEKEL - SINT-DIONYSIUSKERK

ARCHEOLOGISCH ONDERZOEK

EINDVERSLAG – 2024C231

SOLVA ARCHEOLOGIE RAPPORT 299

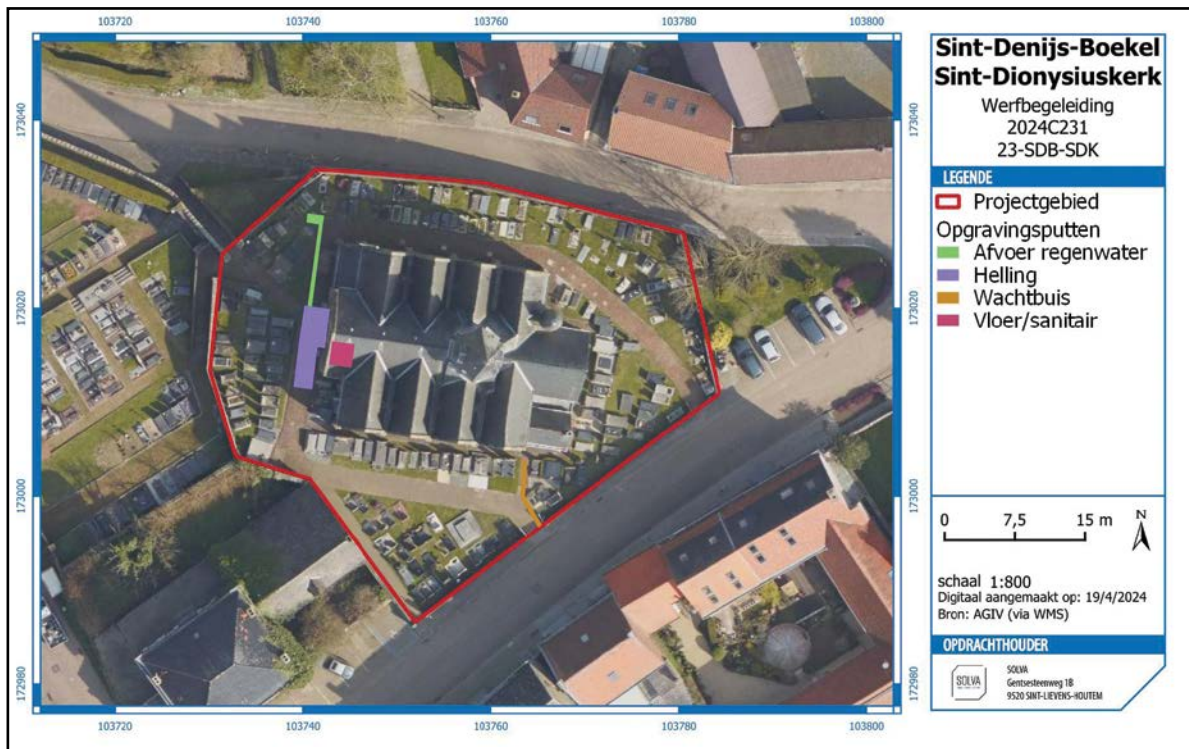
Fig. 5. Aanduiding van de voornaamste geplande werken op een recente luchtfoto (bron: AGIV & SOLVA, digitaal aangemaakt op 19/04/2024).

loopt van uit de nieuwe sanitaire ruimte in noordelijke richting (Figuur 5, groen). De riolering zal hetzelfde traject afleggen als het wandelpad dat vanaf het kerkportaal, door het kerkhof in noordelijke richting naar de straat loopt. De afvoer wordt aangesloten op een bestaande verzamelput. Op het tracé van de nieuwe riolering zit vandaag reeds een regenwaterafvoer.

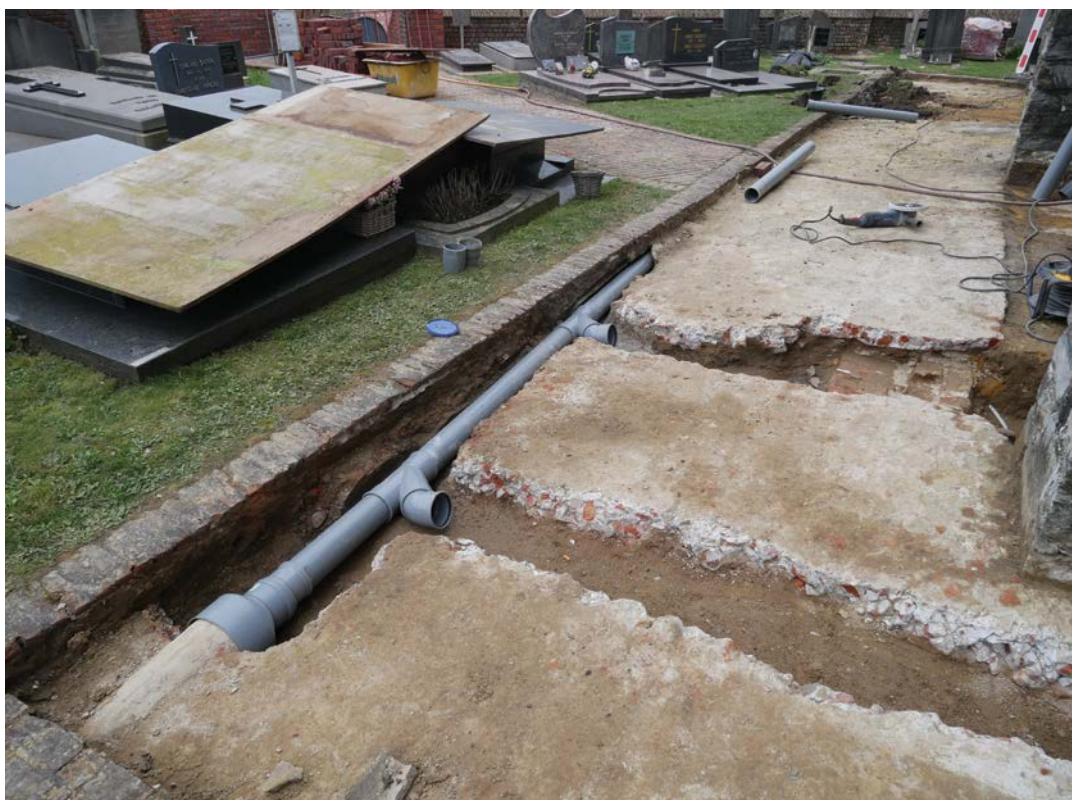
Afb. 2. De nieuwe afvoer voor het regenwater volgt het traject van een reeds aanwezige regenwaterafvoer. Hierop komen de twee aansluitingen met de nieuwe sanitaire ruimte vanuit de kerk.

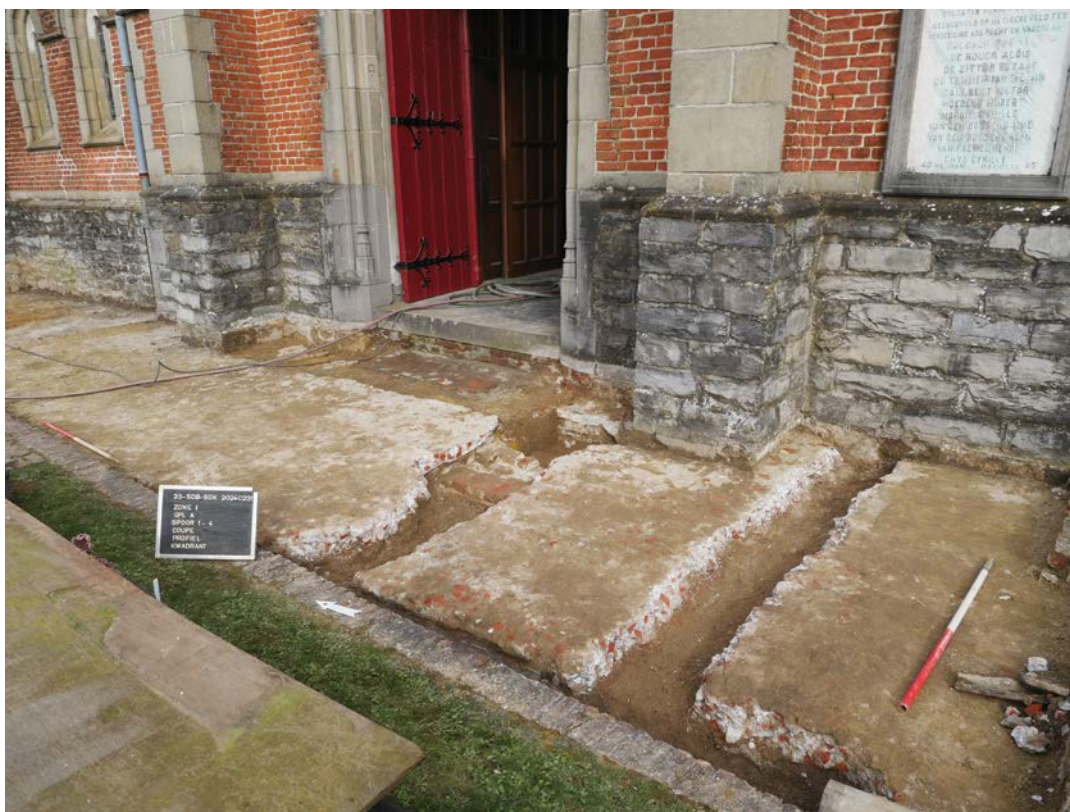
Afb. 7. Beperkte verdieping voor de twee rioolaansluitingen naar de nieuwe sanitaire ruimte binnen de kerk.

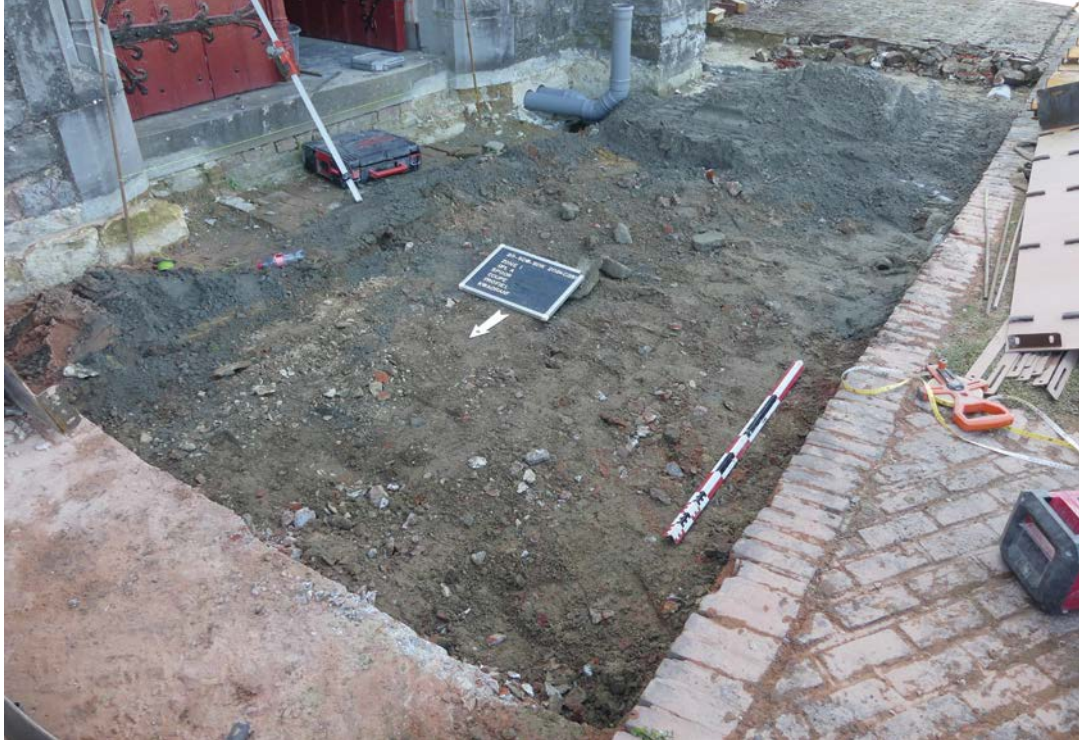
Afb. 8. Een gedeelte van de betonplaat werd later nog verwijderd voor de funderingszool van de nieuwe helling voor rolstoelgebruikers.

Afb. 14. Zone I na het machinaal verwijderen van het kerkhofpad en de manuele uitgraving van twee sleuven. In een latere fase werd de betonplaat voor de ingang van het westportaal uitgebroken (zie afb. 8).

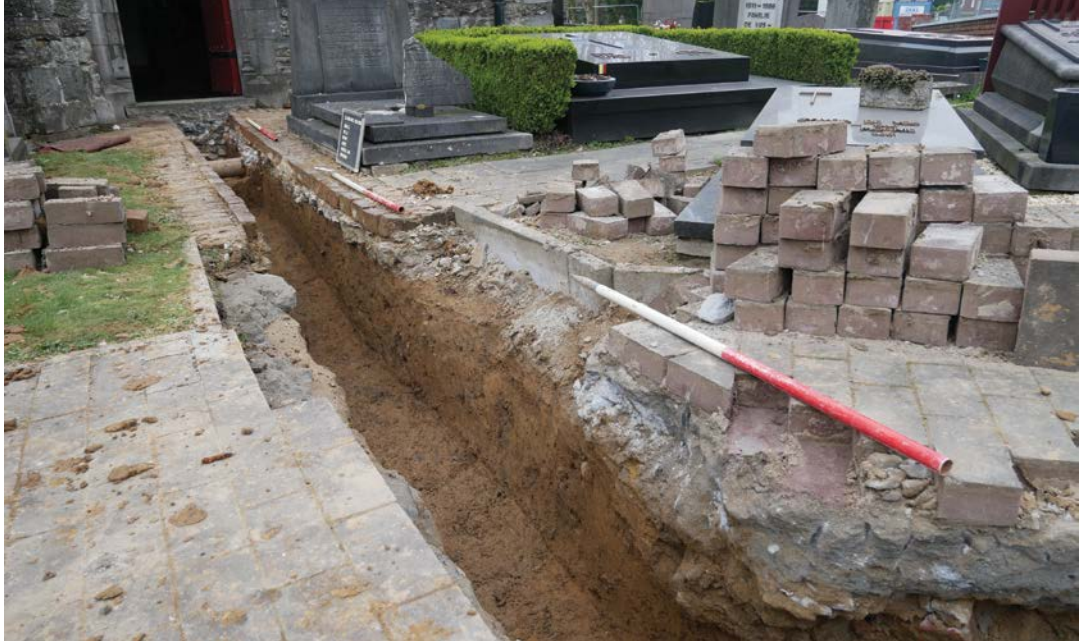
Afb. 9. Het oostprofiel 1AB in zone II.

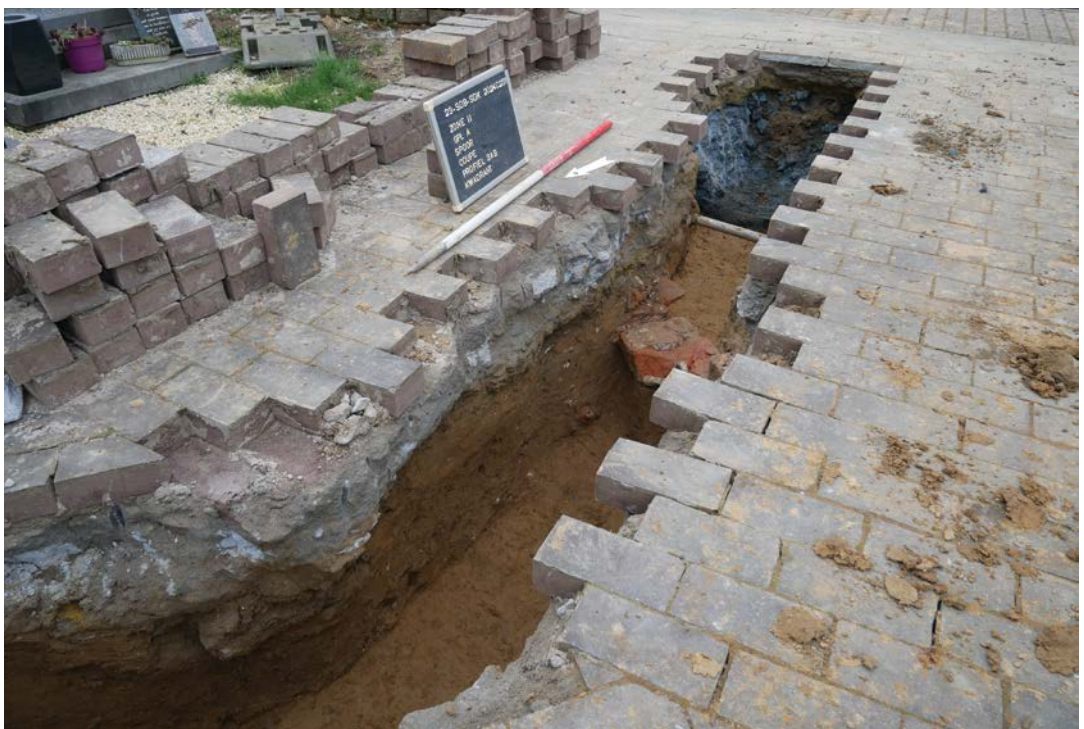
Afb. 10. Profiel 3AB in zone II.

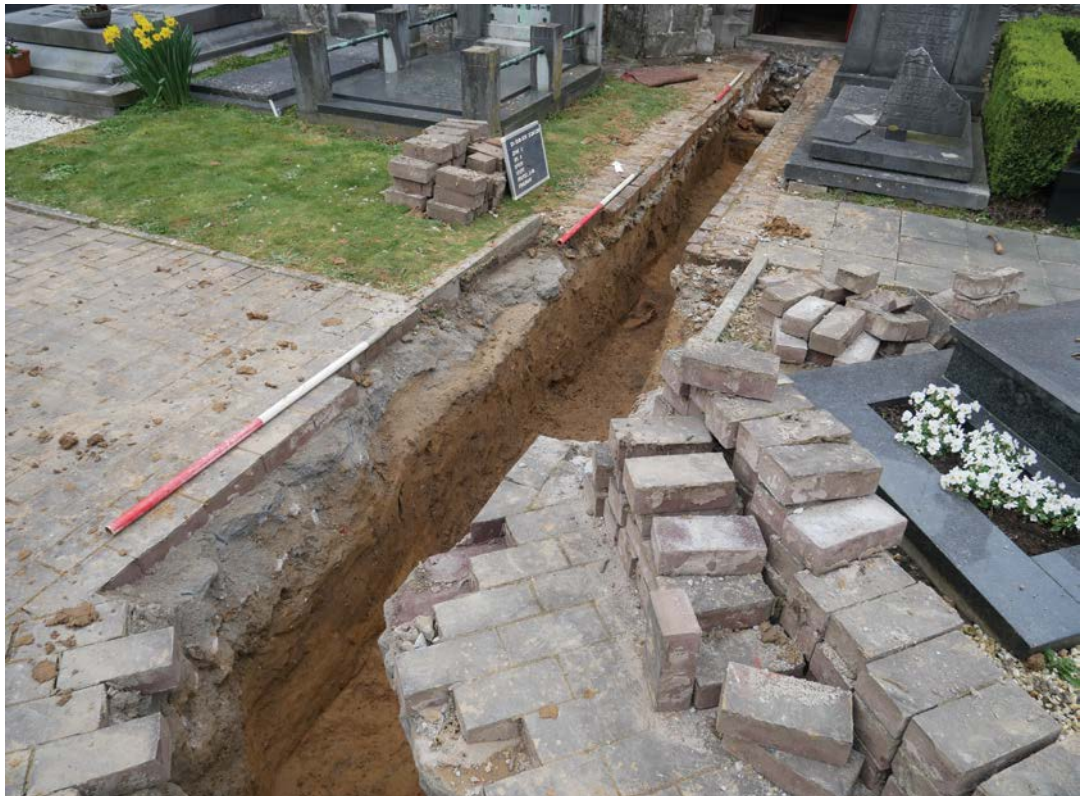
Afb. 11. Het westprofiel 2AB in zone II.

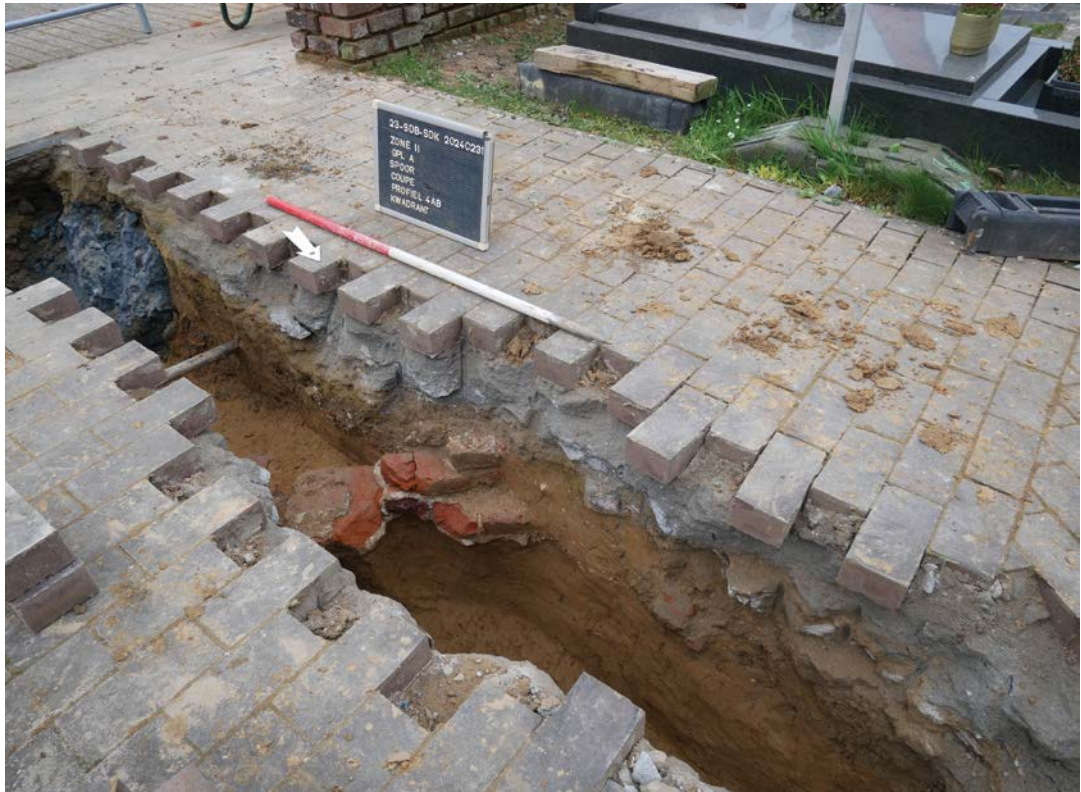
Afb. 12. Profiel 4AB in zone II.

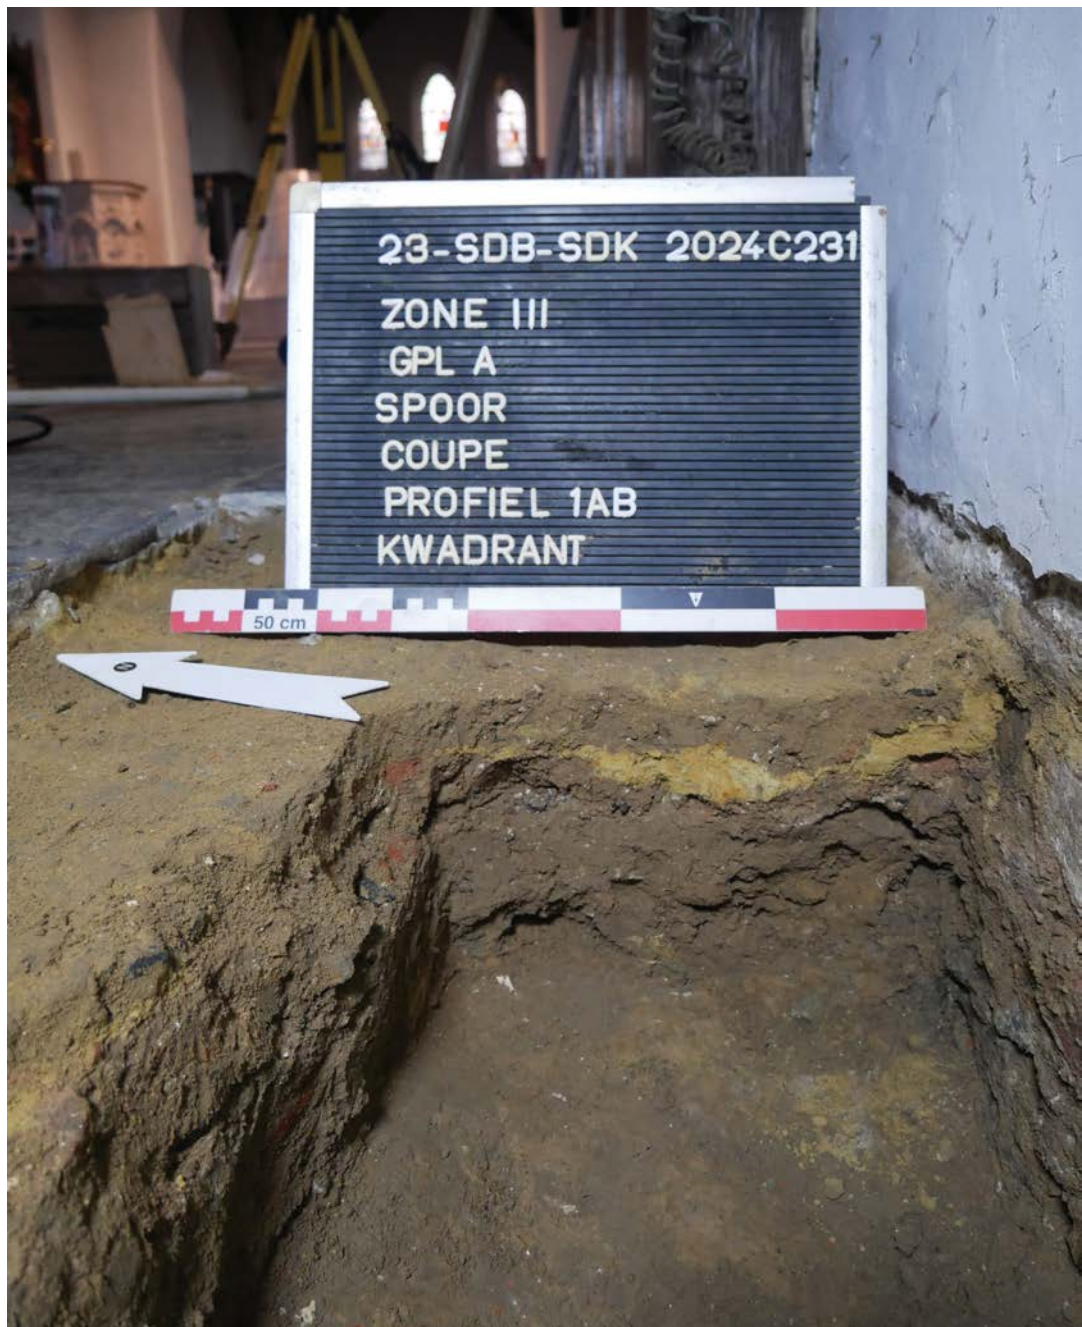
Afb. 13. Profiel 5AB, zone III (fout op fotobord).

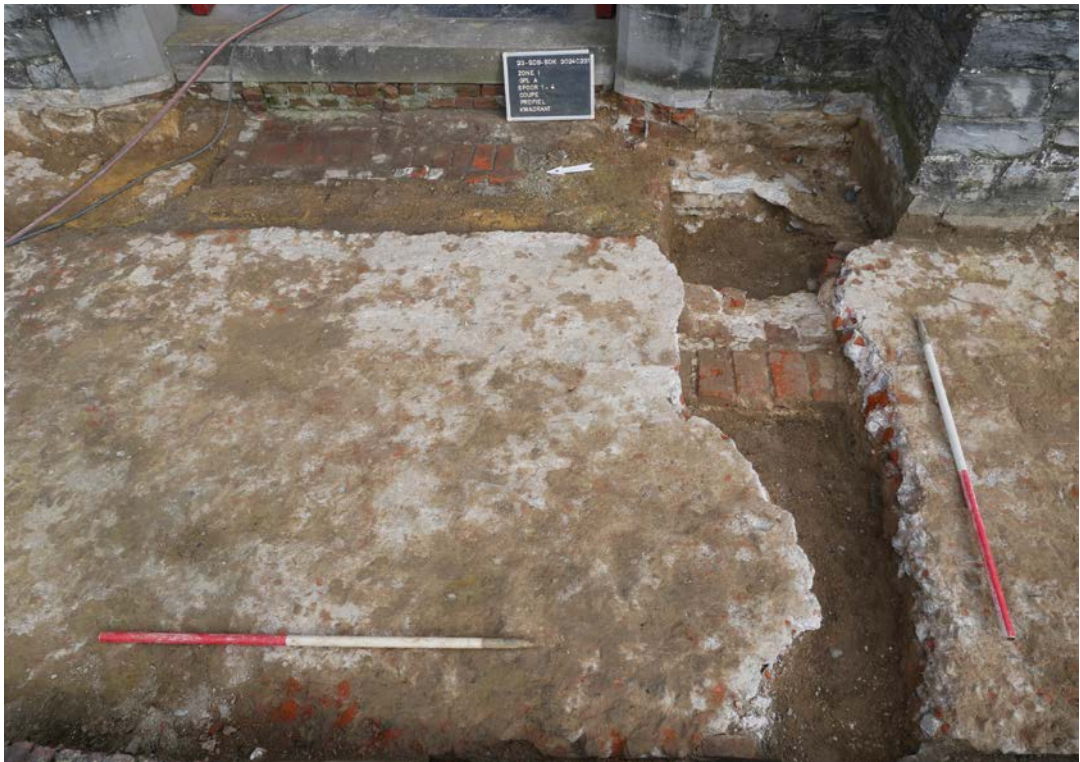
Afb. 15. Detail van de aangetroffen sporen uit zone I.

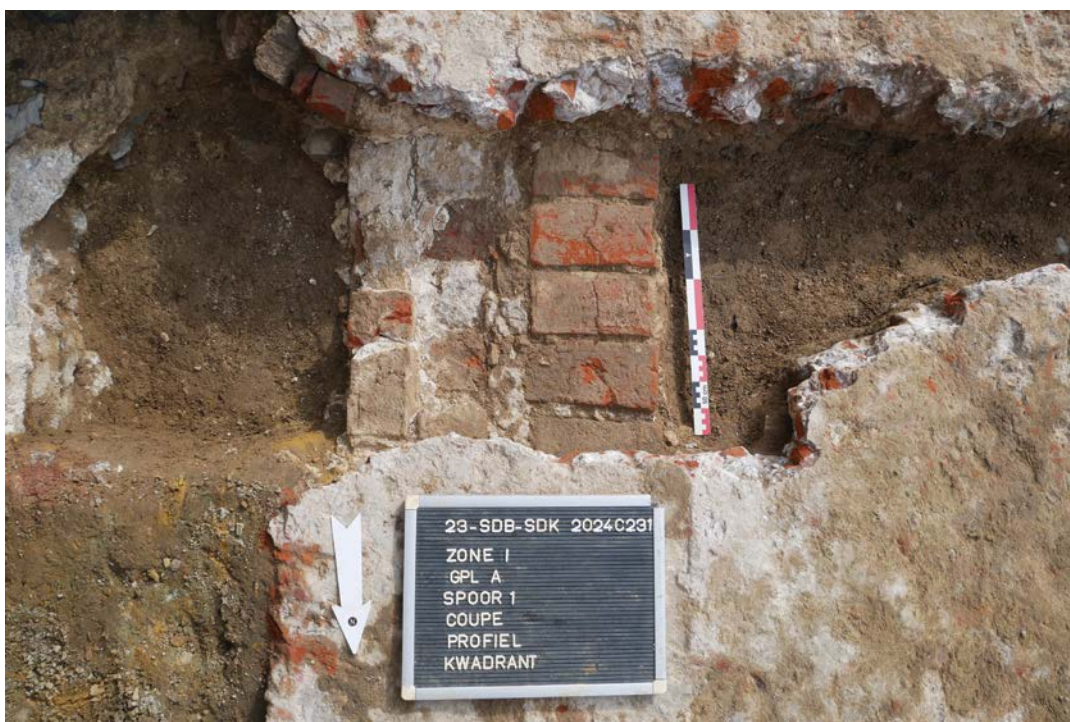
Afb. 17. Bakstenen muurtje (of vloer) I-1 met fundering van baksteenbrokken I-2, binnen ophoging I-5.

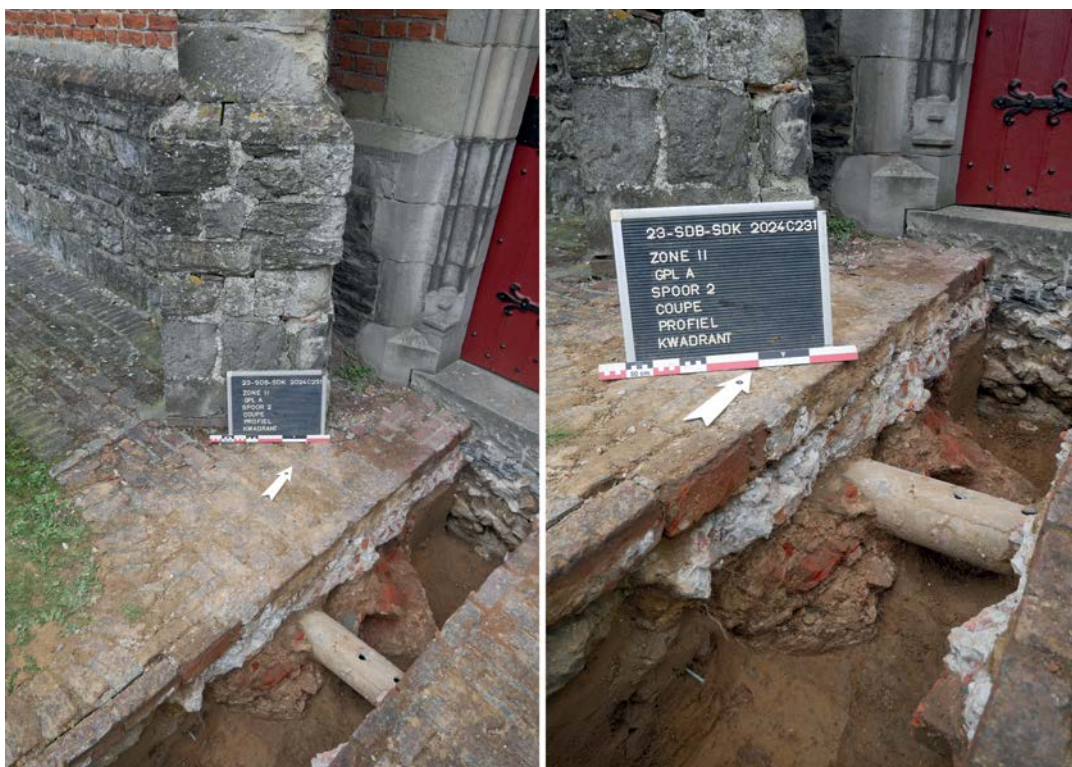
Afb. 20. Hoek van de bakstenen fundering II-2 van de zuidoostelijke steunbeer.

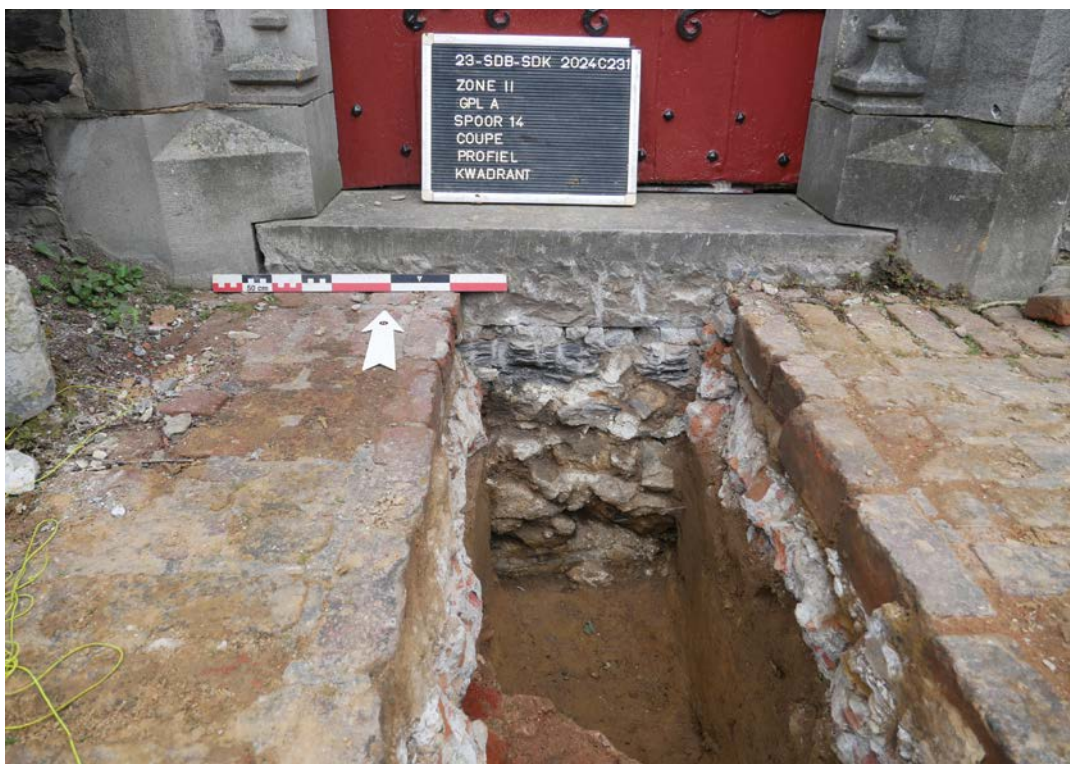
Afb. 21. Zicht op fundering II-14 van de in 1901 - 1902 aangebouwde sacristie.

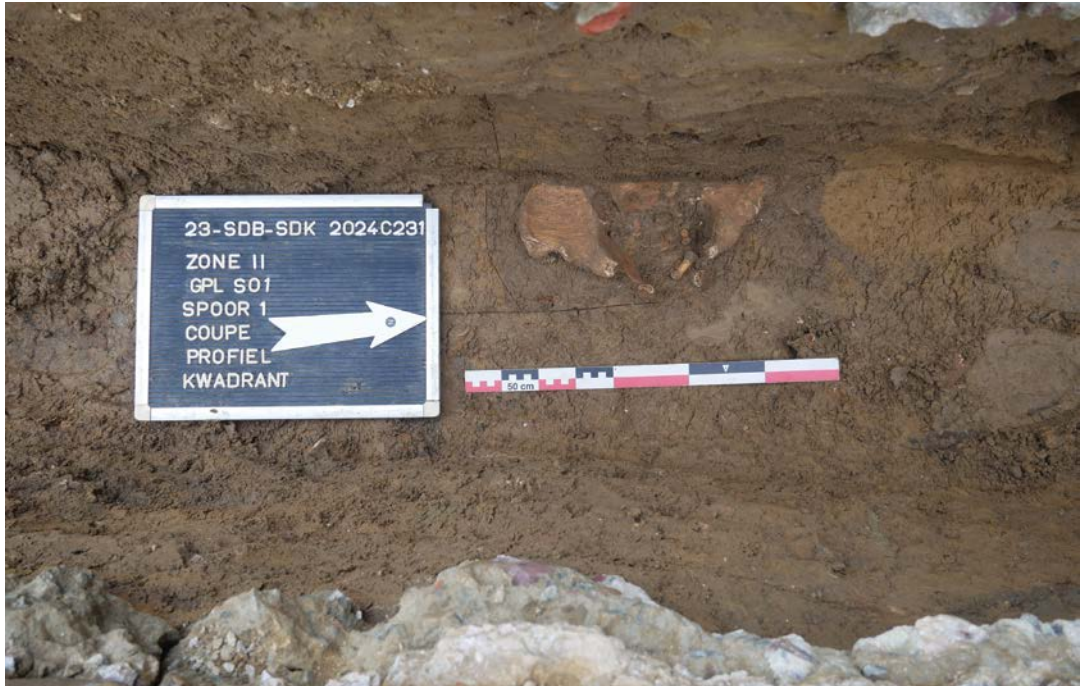
Afb. 23. Begraving S01-1, enkel het bekken bevindt zich binnen de sleuf. De benen zijn afwezig door oversnijding van kuil II-1.

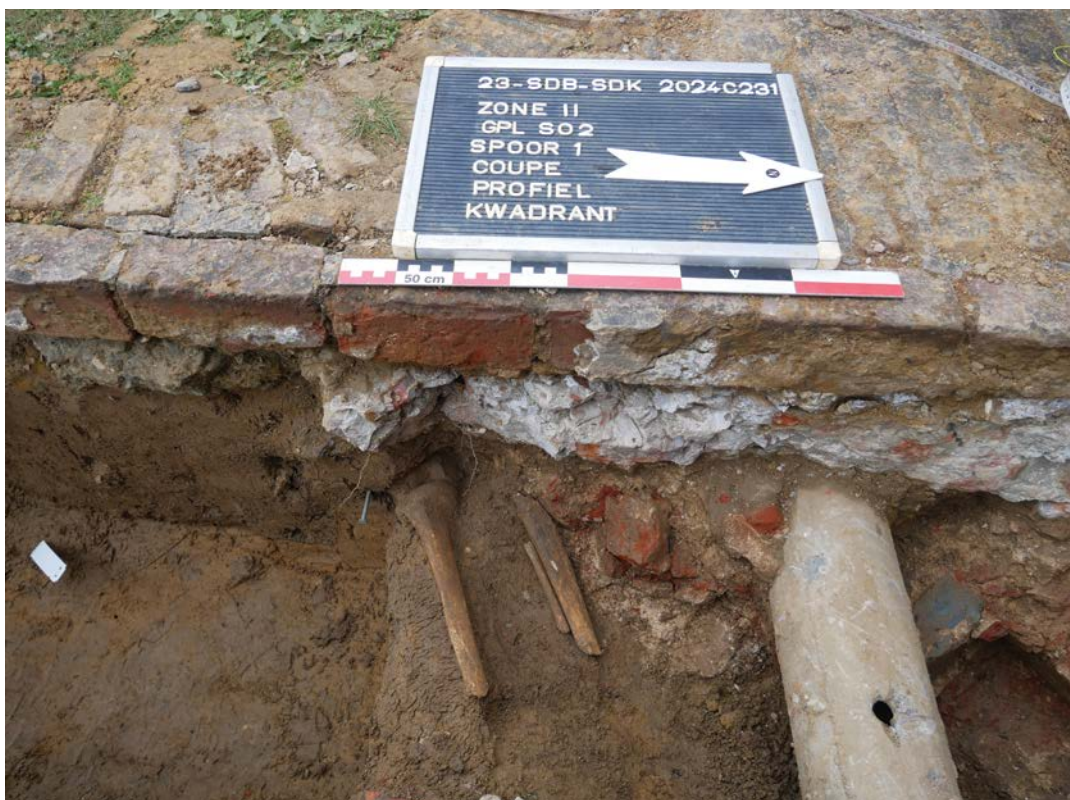
Afb. 25. Het rechterbovenbeen loopt duidelijk verder binnen het profiel.

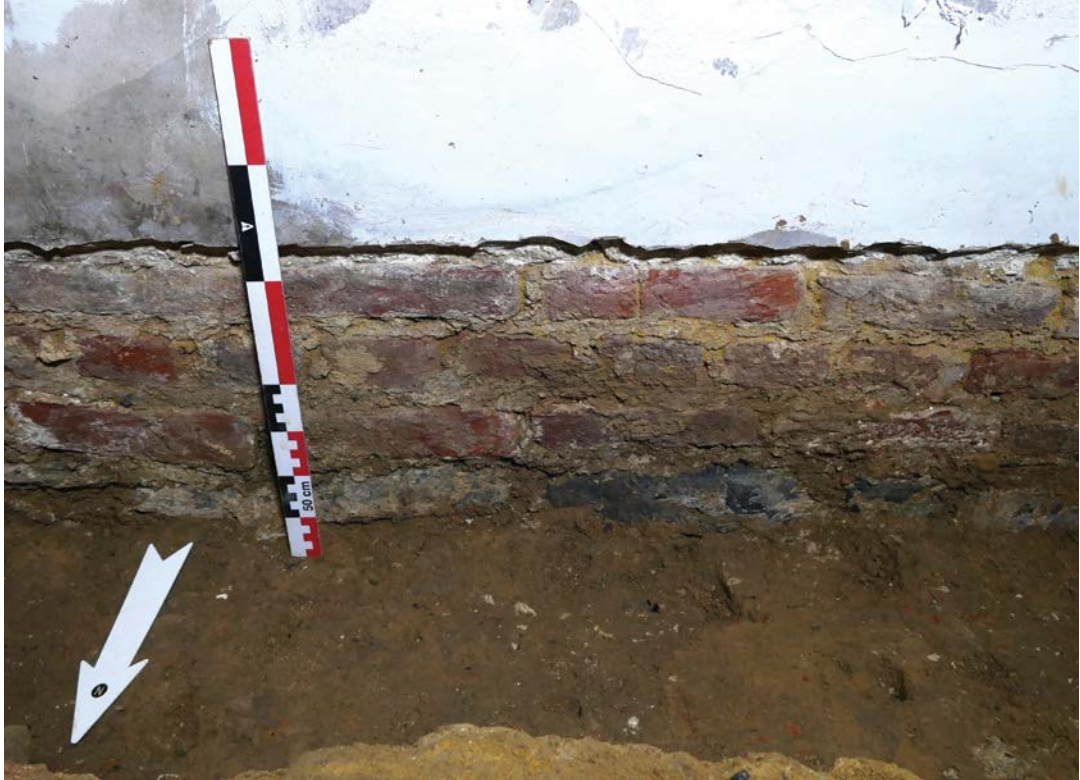
Afb. 30. Fundering III-5 van de kerkmuur uit 1901-1902.
