OUDENAARDE BENEDENLAKEN HALLE

ARCHEOLOGISCHE OPVOLGING BORINGEN

Oudenaarde – Benedenlakenhalle
Projectnaam: 23-OU-D-MA

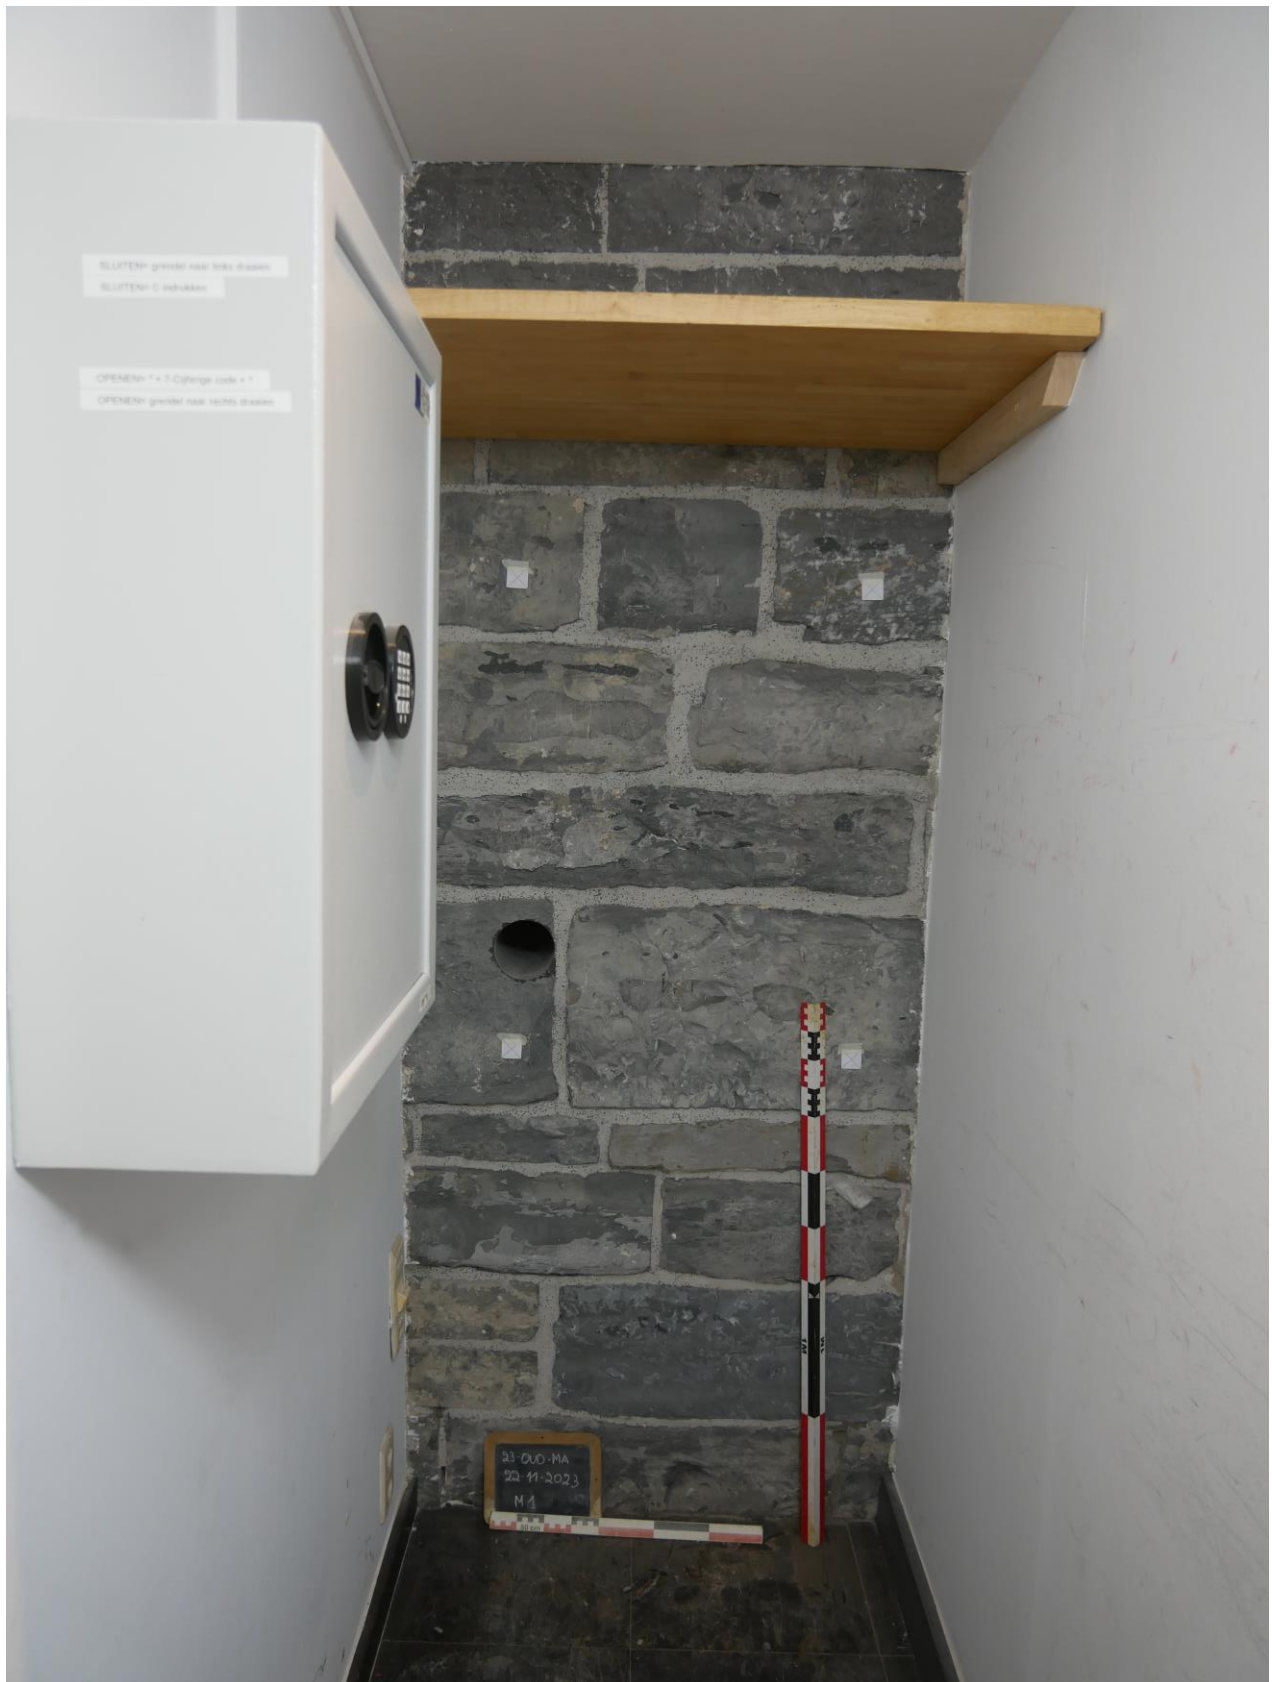
Figuur 1. Zicht op de buitenmuur (muur 7) van de Benedenlakenhalle vanuit het "glazen huis".

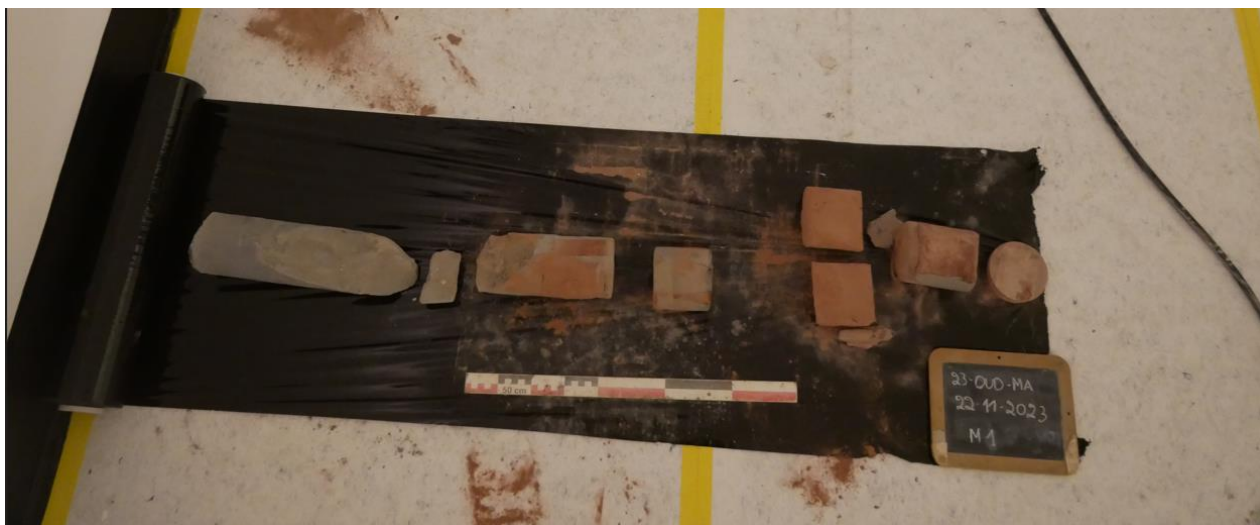
In de muur tussen de Benedenlakenhalle en het gebouw van de Dienst Toerisme ("glazen huis") is, voorafgaand aan het maken van de geplande opening (100 x 120 cm), een boring uitgevoerd met een diameter van 10 cm. Dit om een inschatting te kunnen maken van de dikte en opbouw van de muur en het verloop van een dergelijke boring.

Figuur 2. Boring 1 in de muur van de Benedenlakenhalle (muur 1).

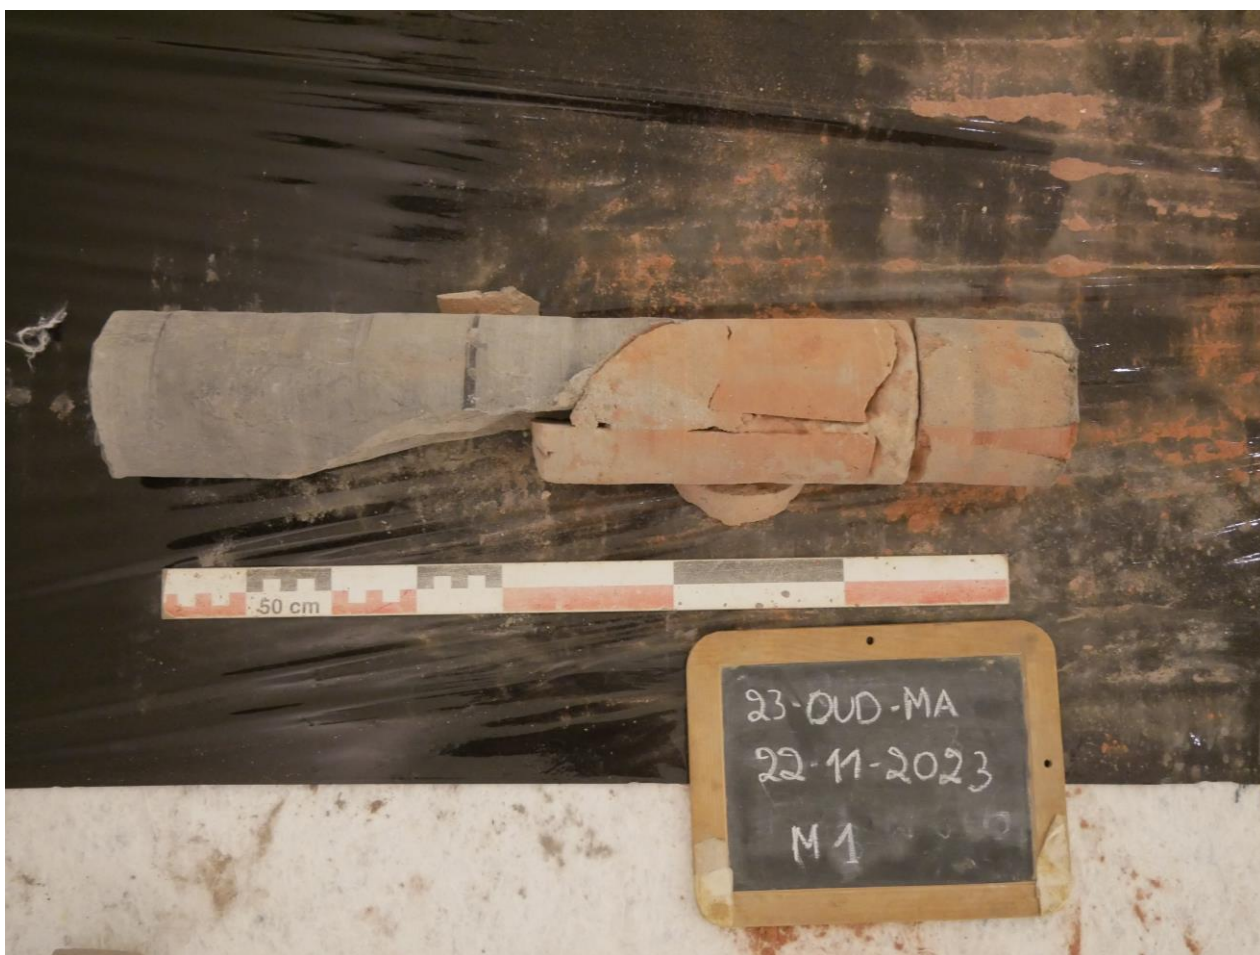
Tijdens de eerste boring is door archeologen van SOLVA reeds een eerste vaststelling gedaan. Aan de binnenzijde, in de huidige tentoonstellingsruimte, is een recente muur met een dikte van 21 cm aanwezig, opgebouwd uit bakstenen en cement. Langs de zijde van de museale ruimte is een bepleistering aangebracht en daarna is de muur wit geverfd. Vervolgens scheidt een open ruimte van ca. 64 cm deze "binnenmuur" van de "buitenmuur" van de Benedenlakenhalle. Langs de zijde van het "glazen huis" heeft de buitenmuur en de muur die er tegen gemetst is een totale dikte van 54 cm, de Doornikse kalksteen muur heeft een dikte van ongeveer 30cm. Muur 7 is grotendeels opgebouwd uit bewerkte blokken Doornikse kalksteen die opnieuw hervoeegd zijn met cement. Tegen de Doornikse kalksteen is aan de binnenzijde opnieuw een bakstenen muur gemetst (muur 6) met cement.

Figuur 3. Detail van boring 1 in de muur van de Benedenlakenhalle.

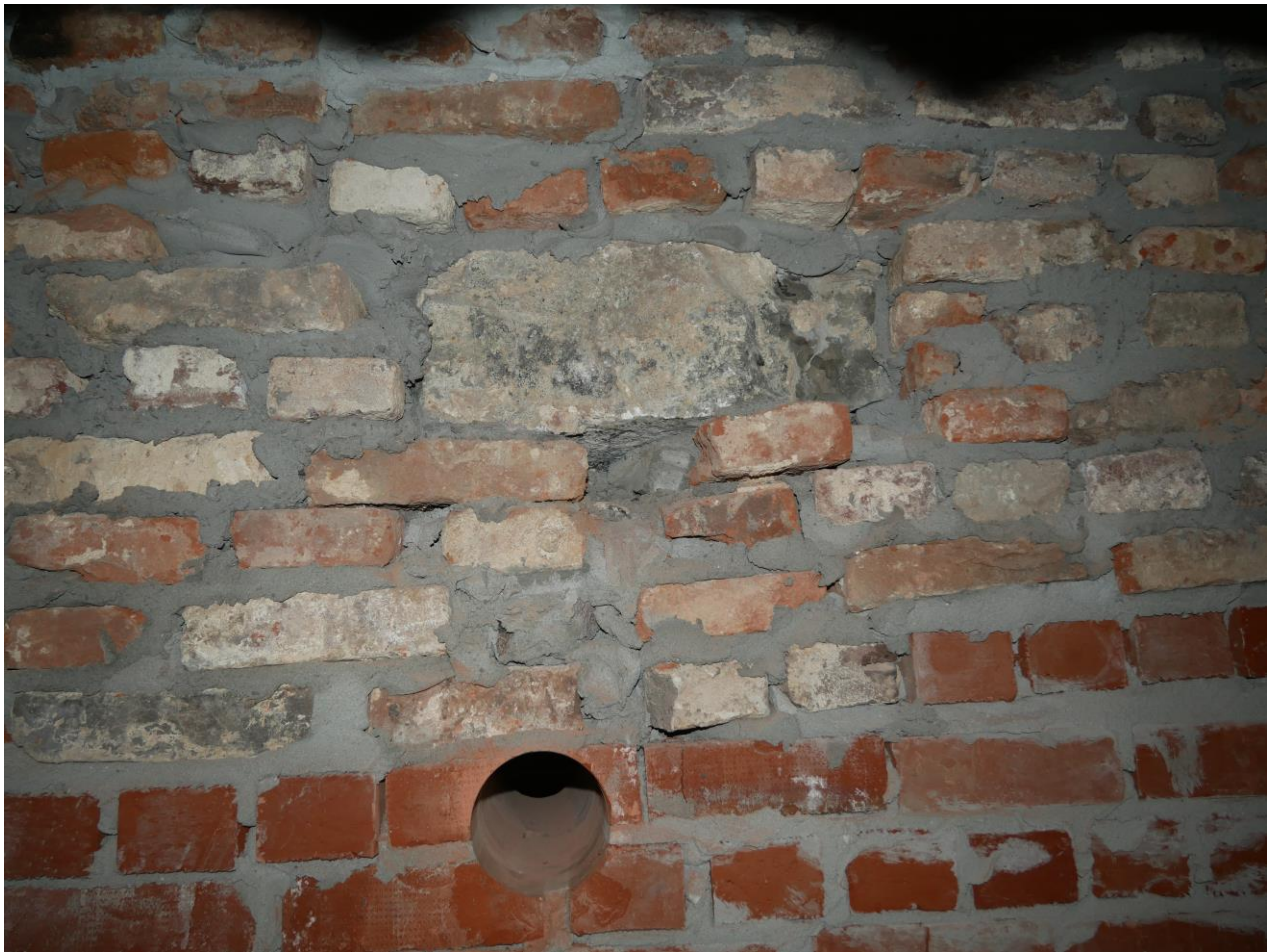
Figuur 4. Zicht op de boring in de bakstenen muur in de holte tussen de museale ruimte en de muur tegen de muur in Doornikse kalksteen of "buitenmuur" (muur 6).

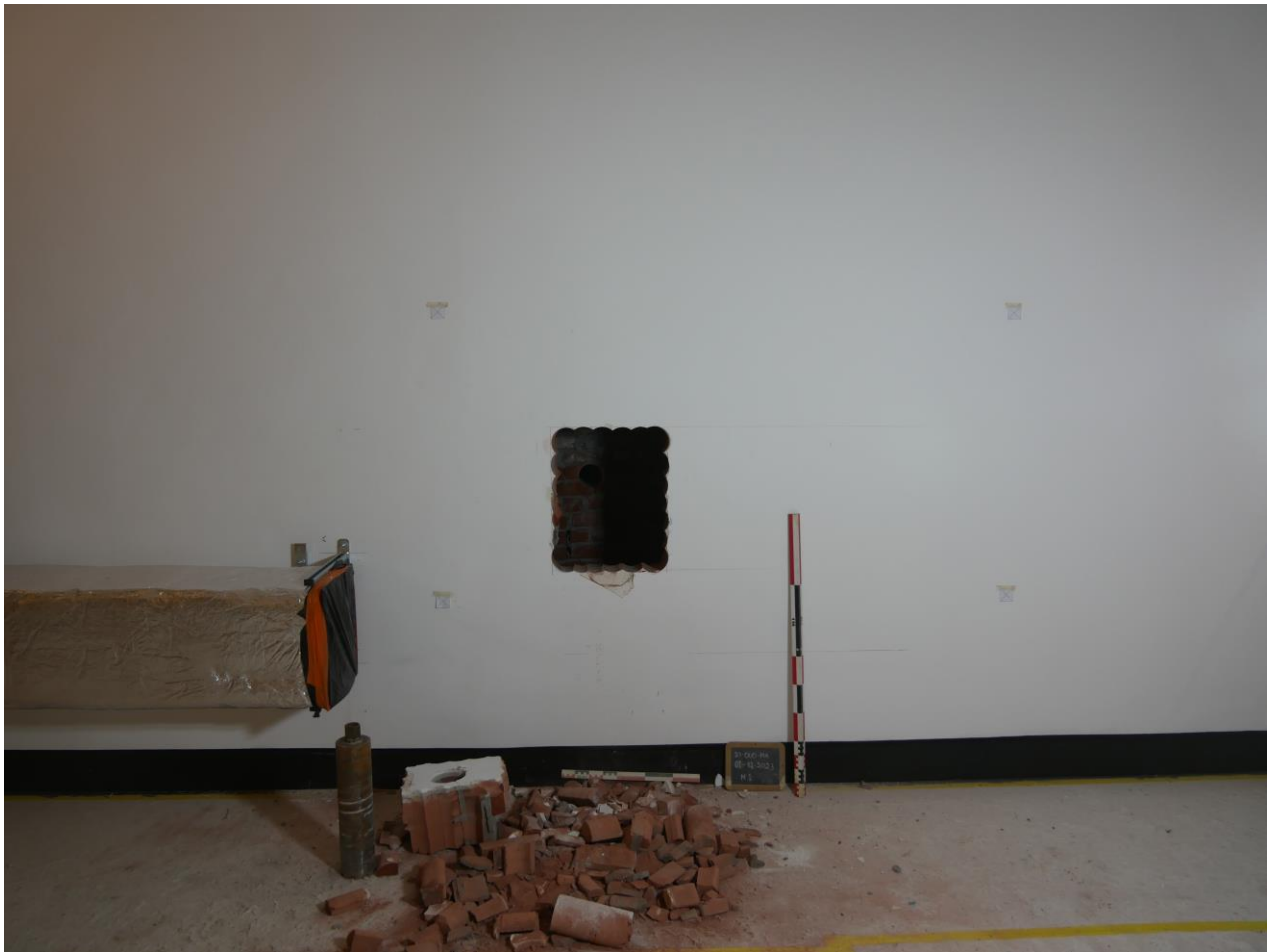
Het boorstaal van de muur met Doornikse kalksteen is ingezameld als staal. Na het plaatsen van de boring met diameter 10 cm is geopteerd om een opening van 51 cm op 41 cm te maken in de beide muren. Deze opening zorgde ervoor dat een betere registratie kon uitgevoerd worden van de muurresten in de open

Figuur 5. Zicht op de uitbreiding van de eerste boring in de muur van de museale ruimte (muur 1), tot een opening van 51 x 41 cm.

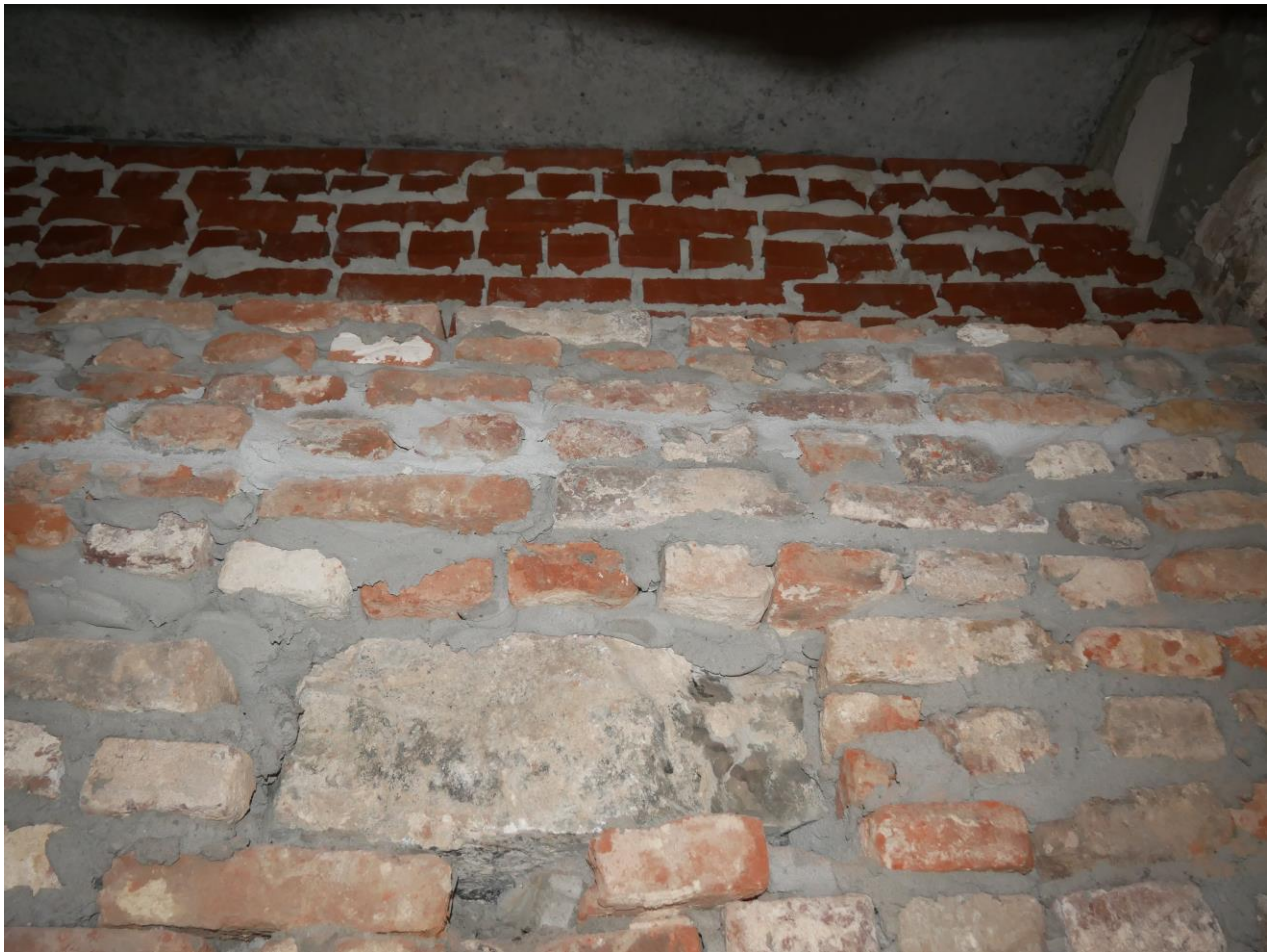
ruimte. Zo is het duidelijk dat de recentere muur (muur 6), geplaatst tegen de Doornikse kalkstenen, verschillende fases kent, of althans bestaat uit een amalgaam van verschillende bakstenen, metselverbanden en mortelsoorten. Onderaan is de muur gemetst met eerder recente bakstenen en cement, waarbij een rij strekken en een rij koppen elkaar afwisselen, zonder duidelijk metselverband. Daarboven zijn oudere hergebruikte bakstenen en Doornikse kalksteen gemetst, eveneens met cement, zonder duidelijk metselverband. Tenslotte zijn bovenaan opnieuw recentere bakstenen gebruikt, in vijf afwisselende rijen van koppen en strekken, eveneens gemetst met cement. In de linkerkant van de muur zit een grote opening, hierin zijn nog drie grote Doornikse kalksteenblokken te herkennen. De kalkstenen zijn gemetst met cement. naar alle waarschijnlijkheid zijn deze blokken herbruikt.

Figuur 6. Zicht op de bovenkant van de muur in de holte tussen de museale ruimte en de muur in Doornikse kalksteen, of "buitenmuur" (muur 6).

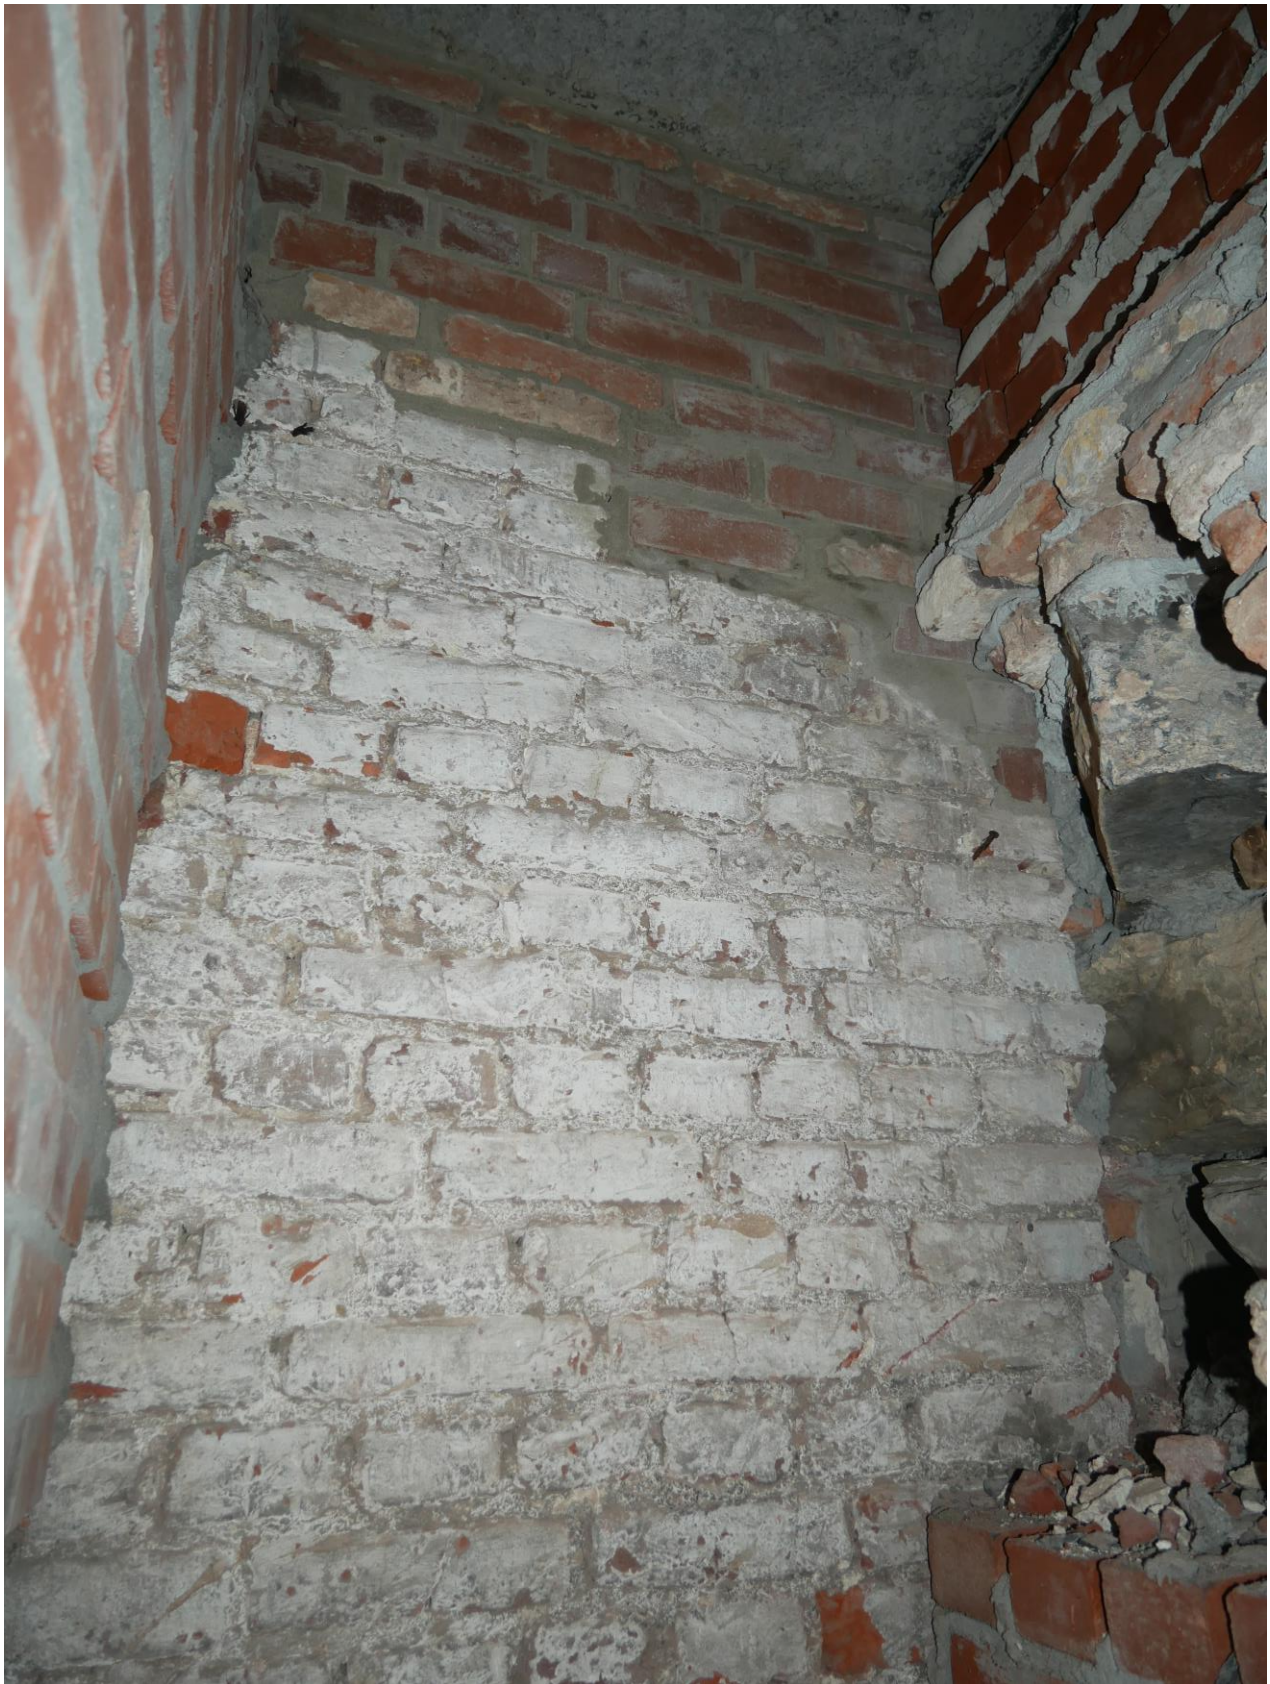
Links van de opening, bekeken vanuit de tentoonstellingsruimte in de Benedenlakenhalle, is eveneens een muur in opstand zichtbaar, dwars op de muur in Doornikse kalksteen gepositioneerd (muur 5). Deze blijkt twee fases te hebben, waarbij de onderste helft bestaat uit bakstenen gemetst met kalkmortel en bedekt met een laag witte pleister, en de bovenste helft bestaat uit bakstenen gevoegd met cement, zonder pleisterlaag. In de oudste fase van deze muur zijn de bakstenen gemetst in afwisselende lagen van strekken en koppen. De recentste fase zet dit stramien verder in de bovenste lagen; op het contactpunt met de oudste fase zijn vooral strekken gebruikt. De bakstenen muur, parallel met de muur in Doornikse kalksteen, is duidelijk recentere dan de muur dwars op de muur in Doornikse kalksteen. De relatie tussen de bakstenen dwarse muur en de buitenmuur in Doornikse kalksteen is grotendeels aan het zicht onttrokken door de toevoeging van de recente bakstenen muur tegen de muur in Doornikse kalksteen. Een opening in deze recent toegevoegde bakstenen muur toont weliswaar dat de dwarse muur niet in verband staat met de muur in Doornikse kalksteen. Het valt niet uit te sluiten dat dit mogelijk nog een deel is van de originele opbouw van de lakenhalle.

Figuur 7. Zicht op de dwarse muur links van de opening in de muur van de museale ruimte (muur 7).

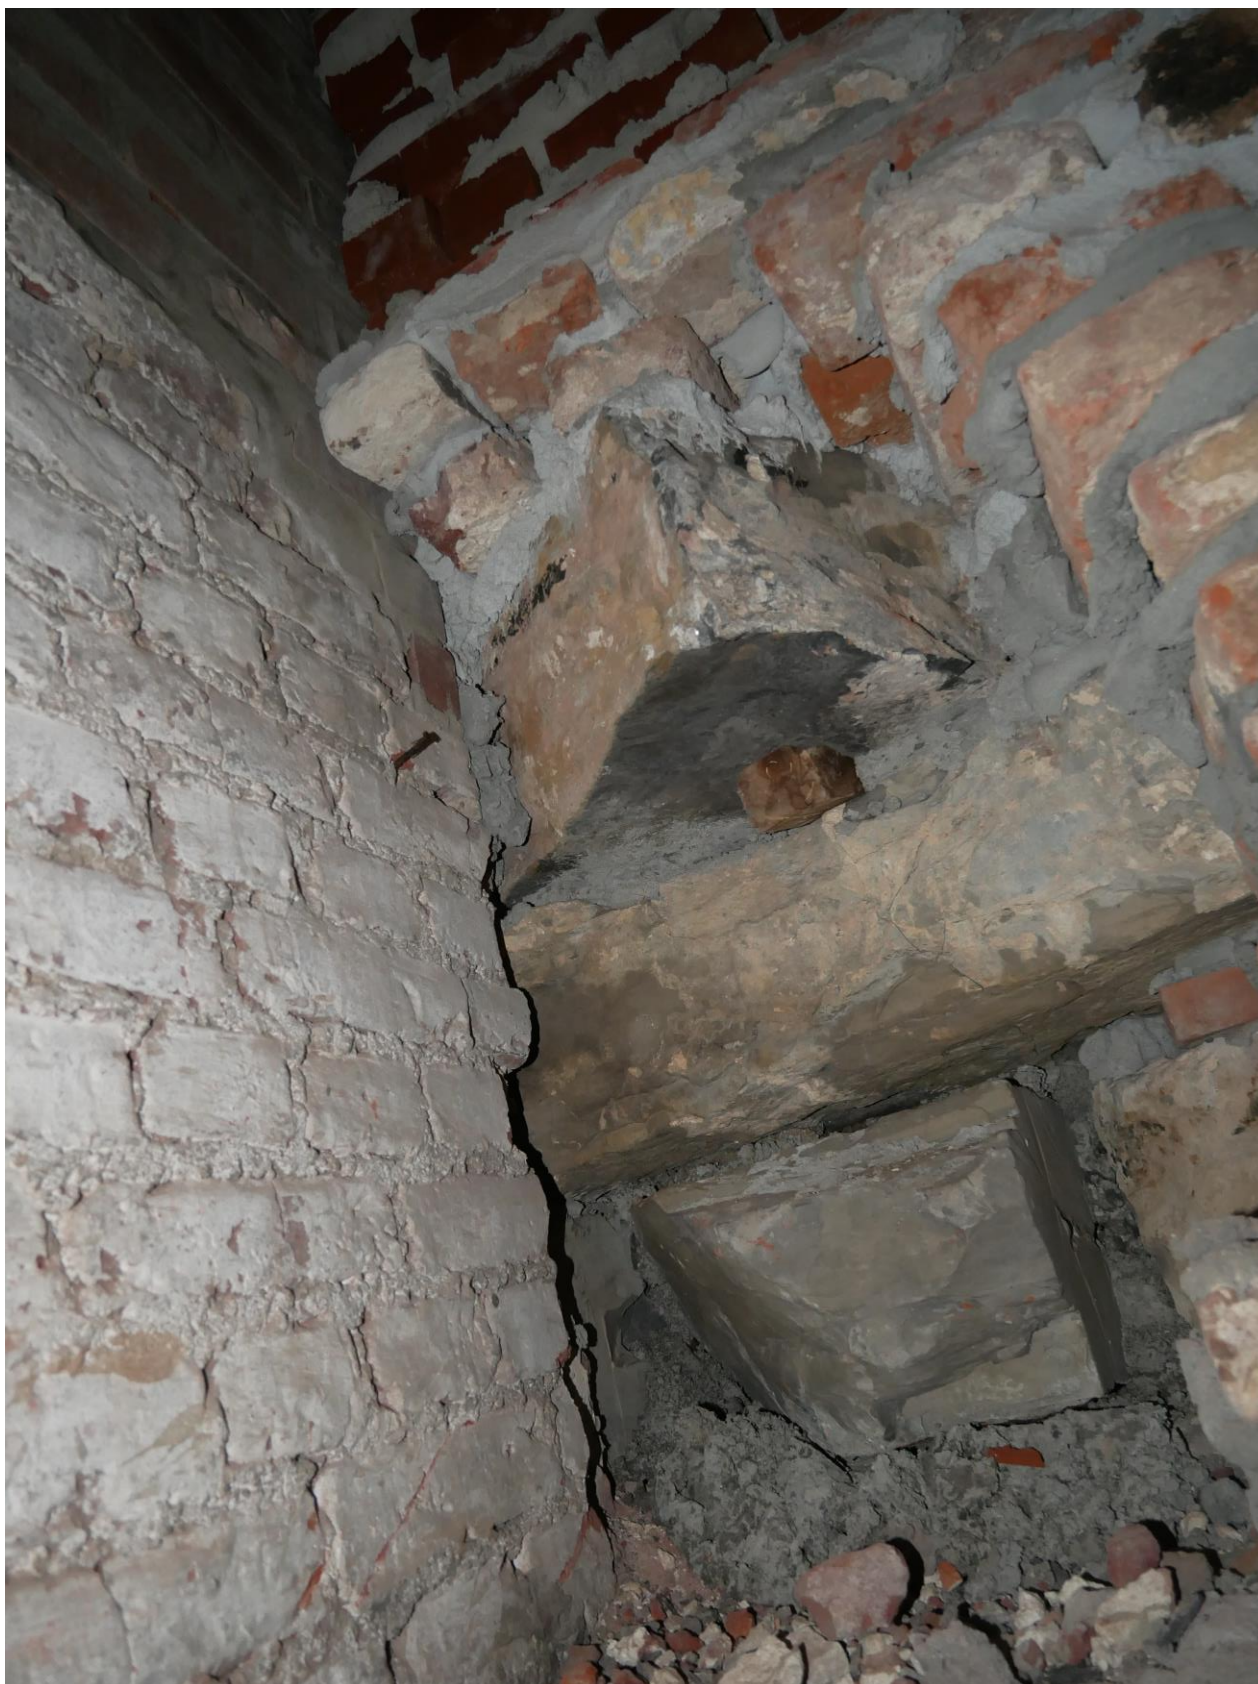
Figuur 8. Zicht op de opening in de bakstenen muur, dewelke toelaat de relatie tussen de dwarsmuur en de muur in Doornikse kalksteen te bepalen.

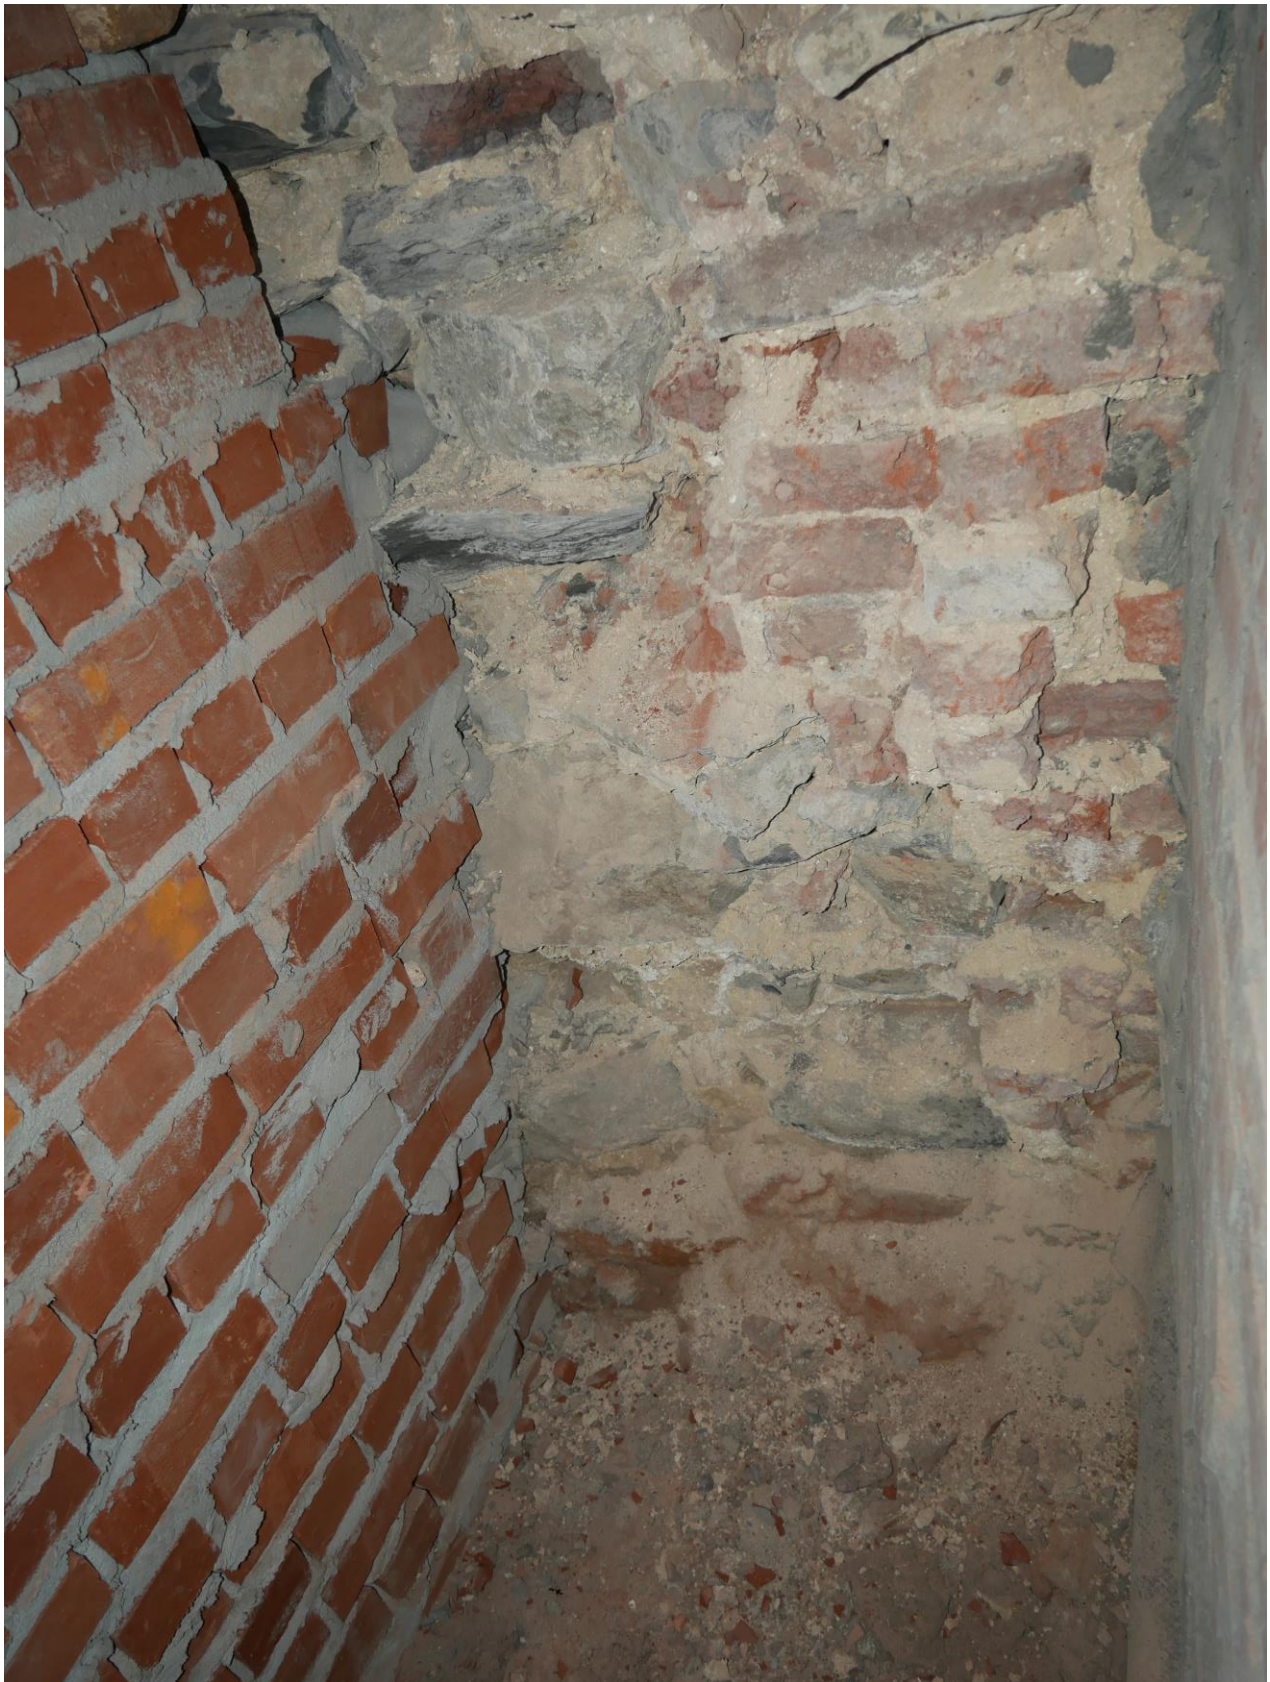
Rechts van de opening, bekeken vanuit museale ruimte, is eveneens een muur dwars gepositioneerd op de buitenmuur aanwezig (muur 4). Deze lijkt in één fase te zijn gemetst met kalkmortel, maar is samengesteld uit voornamelijk oudere bakstenen, naast zandstenen en blokken Doornikse kalksteen. Van de kalkmortel is een staal genomen. Hier ontleemt de toevoeging van een recentere bakstenen muur tegen de buitenmuur in Doornikse kalksteen, het zicht op het verband tussen de buitenmuur en de dwarse muur. We mogen desalniettemin veronderstellen dat ook deze dwarse muur een recentere toevoeging is.

Figuur 9. Zicht op de onderkant van de dwarse muur rechts van de opening in de muur van de museale ruimte (muur 4).

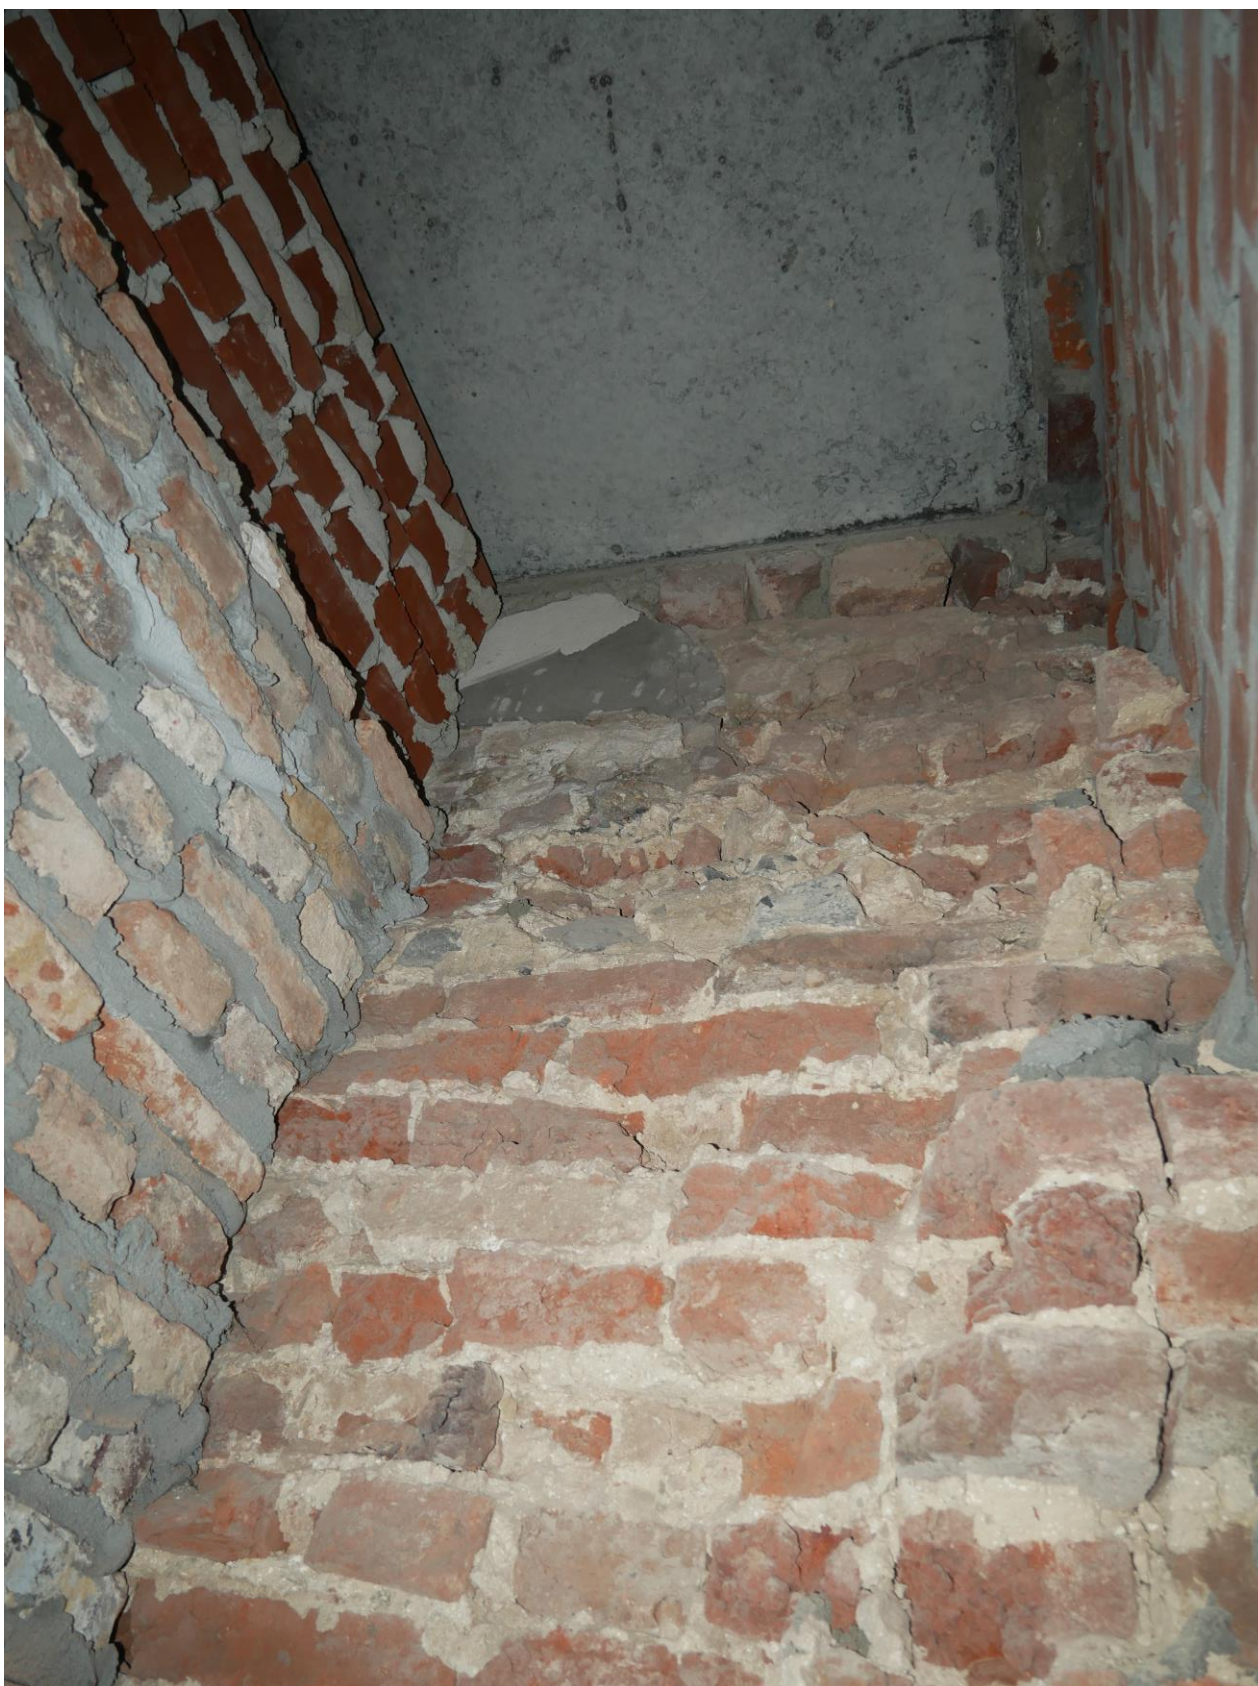
Figuur 10. Zicht op de onderkant van de dwarse muur rechts van de opening in de muur van de museale ruimte (muur 4).

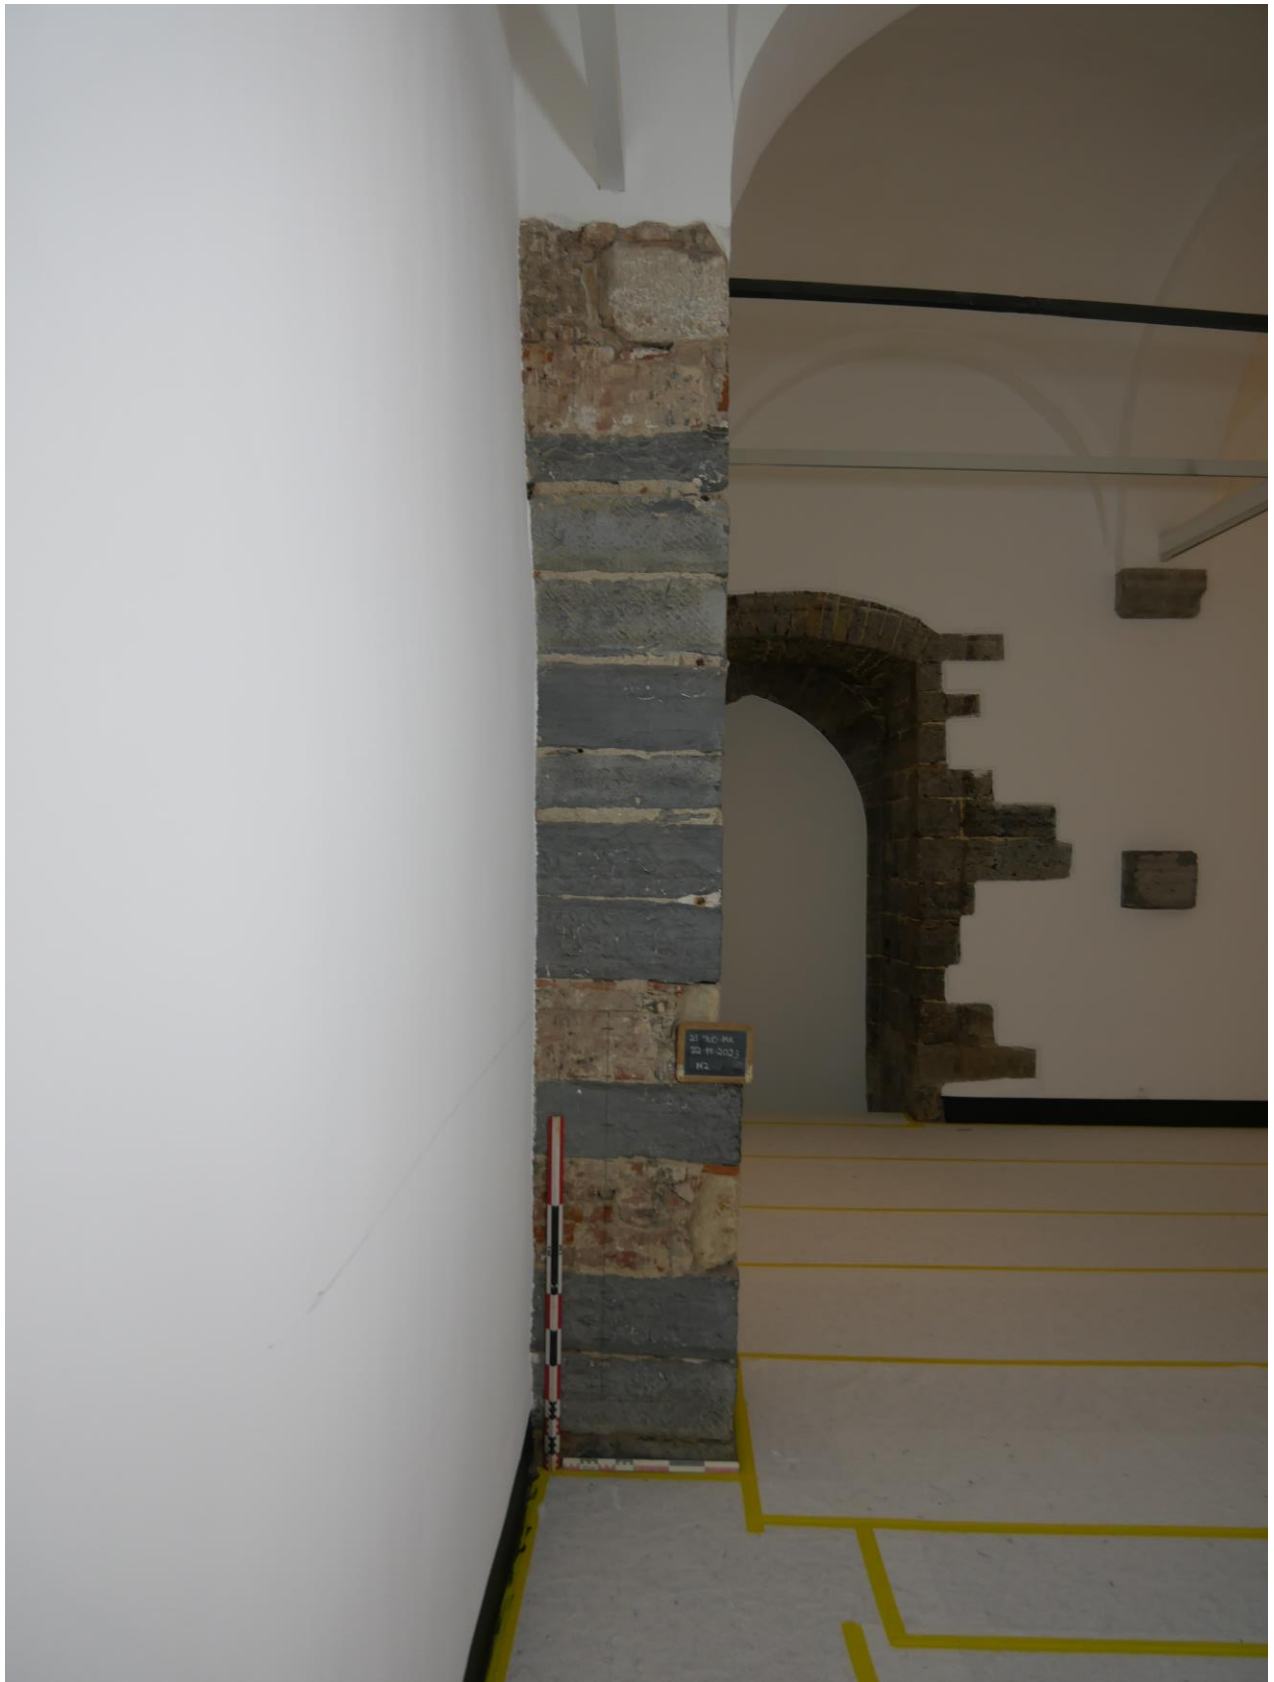
De noordelijke pijler in de tentoonstellingsruimte bestaat uit blokken Doornikse kalksteen afgewisseld met bakstenen en zandstenen, gemetst met kalkmortel. Tussen de blokken Doornikse kalksteen zijn houten wigjes aangetroffen en ingezameld. Vermoedelijk werden deze gebruikt om de blokken min of meer waterpas te leggen. Tevens is er een ijzeren nagel aangetroffen tussen de bakstenen. Er kon één volledige baksteen ingezameld worden, het gaat om een baksteen van het formaat 22,5 x 10 x 5,5cm. Er zijn verschillende mortelstalen en een natuursteenstaal genomen.

Figuur 11. Zicht op de noordelijke pijler in de museale ruimte.

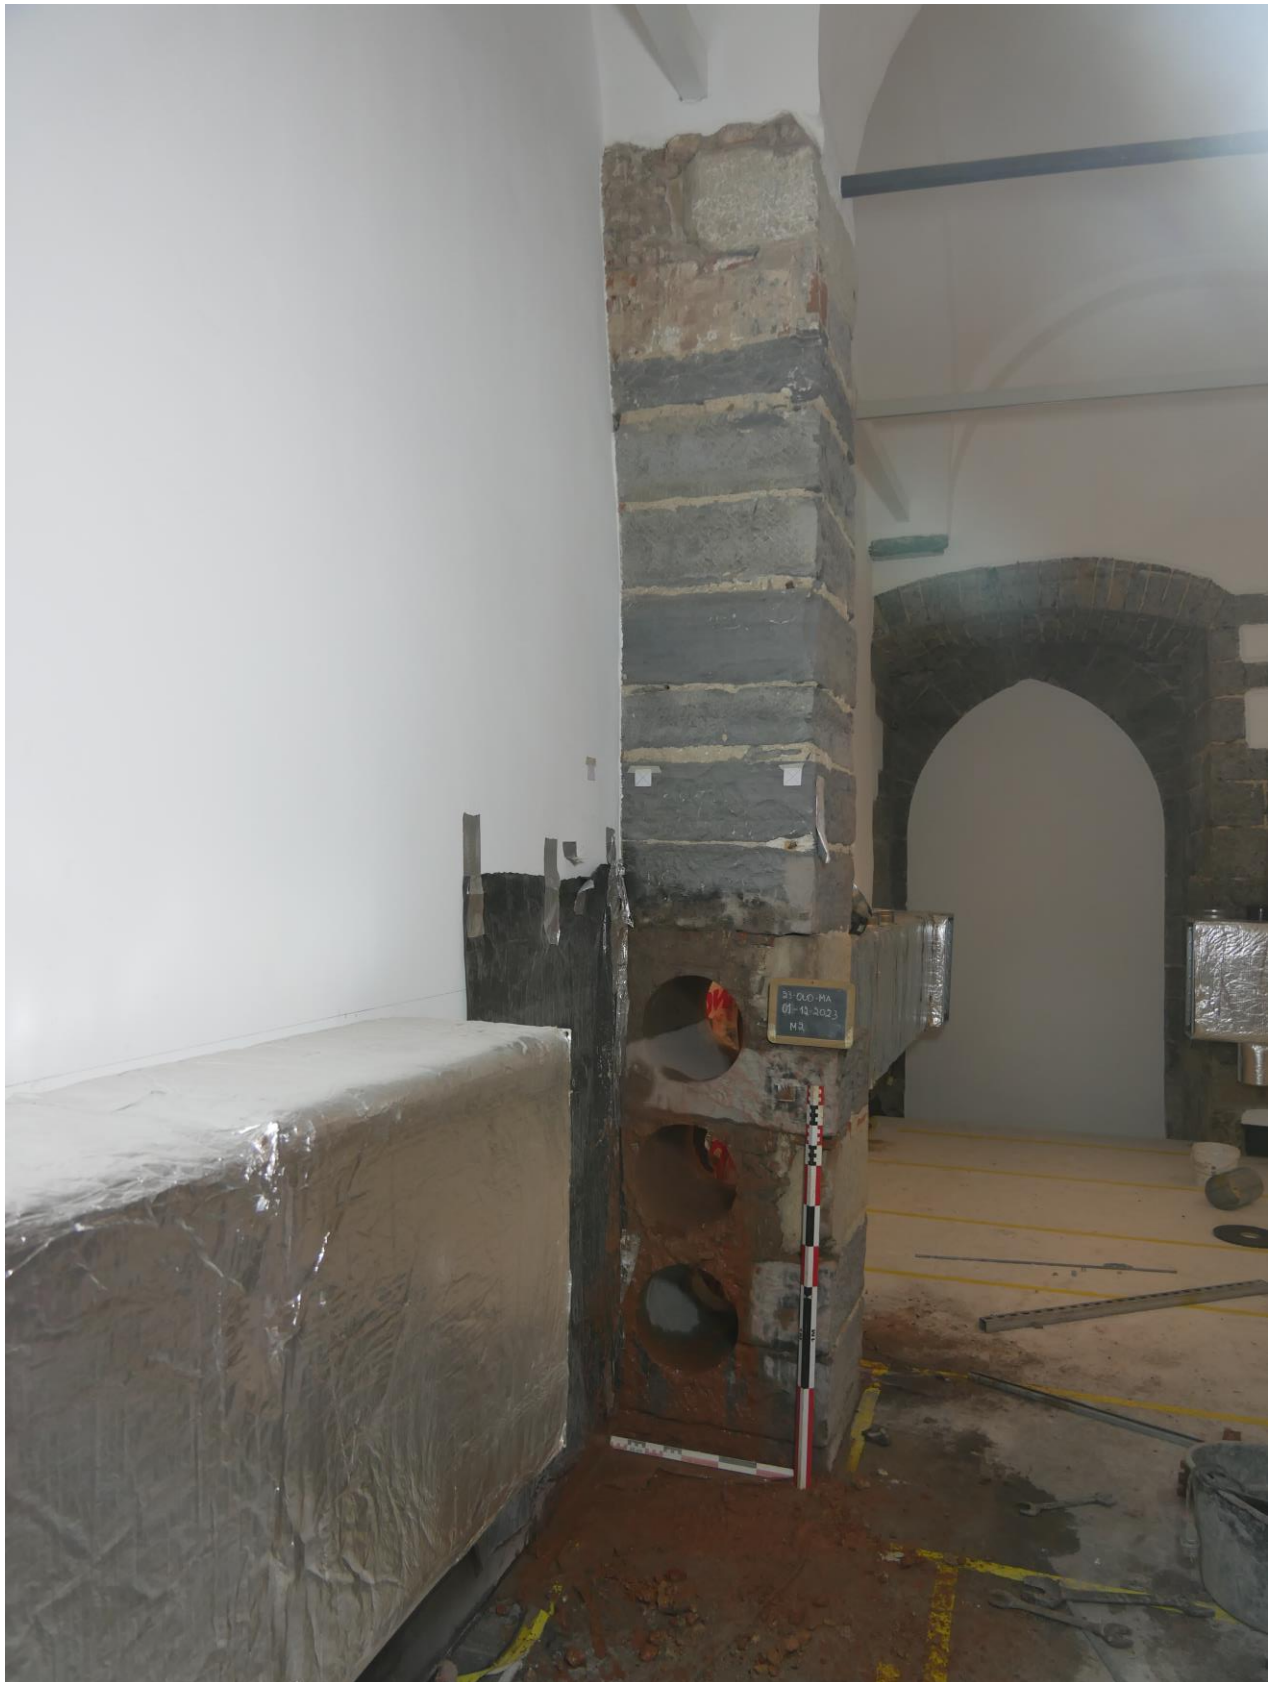
Zowel in de noordelijke als in de westelijke pijler zijn telkens drie boringen met een diameter van 28 cm uitgevoerd.

Figuur 12. Zicht op de drie boringen in de noordelijke pijler.
