OUDENAARDE BENEDENLAKEN HALLE

ARCHEOLOGISCHE OPVOLGING BORINGEN

Oudenaarde – Benedenlakenhalle
Projectnaam: 23-OU-D-MA

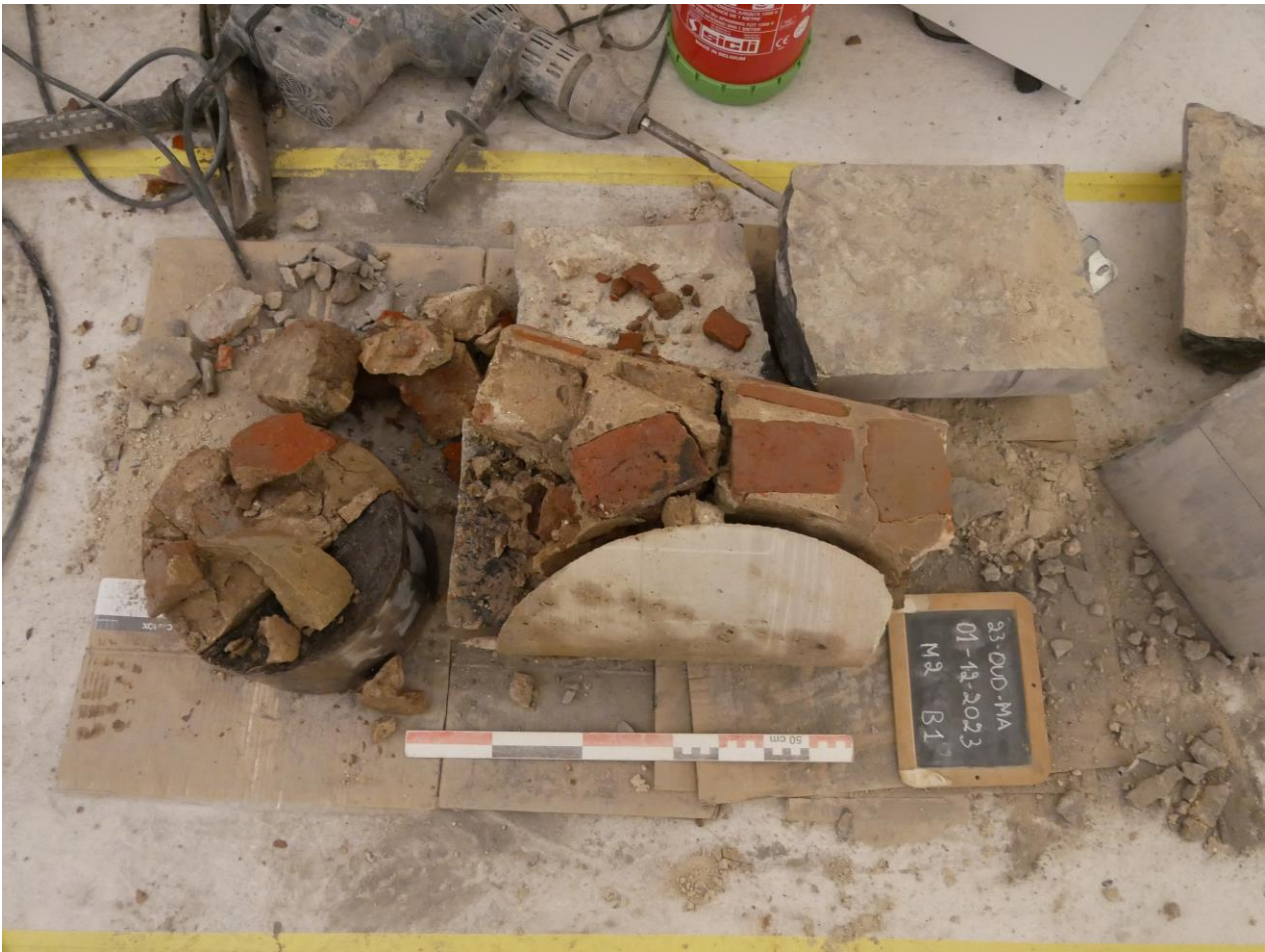
Figuur 13. Boring 1 uit de noordelijke pijler.

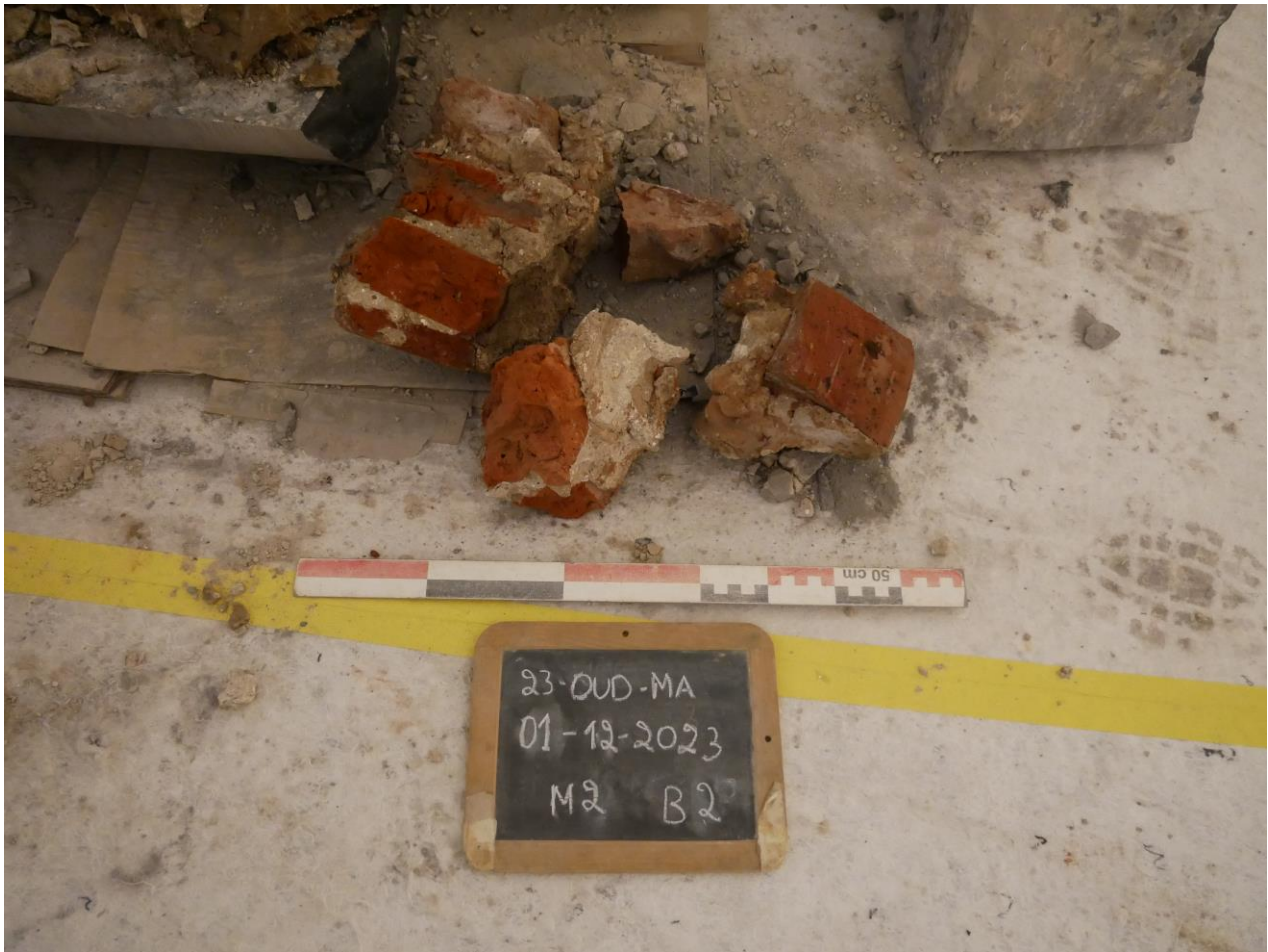
Figuur 14. Boring 2 uit de noordelijke pijler.

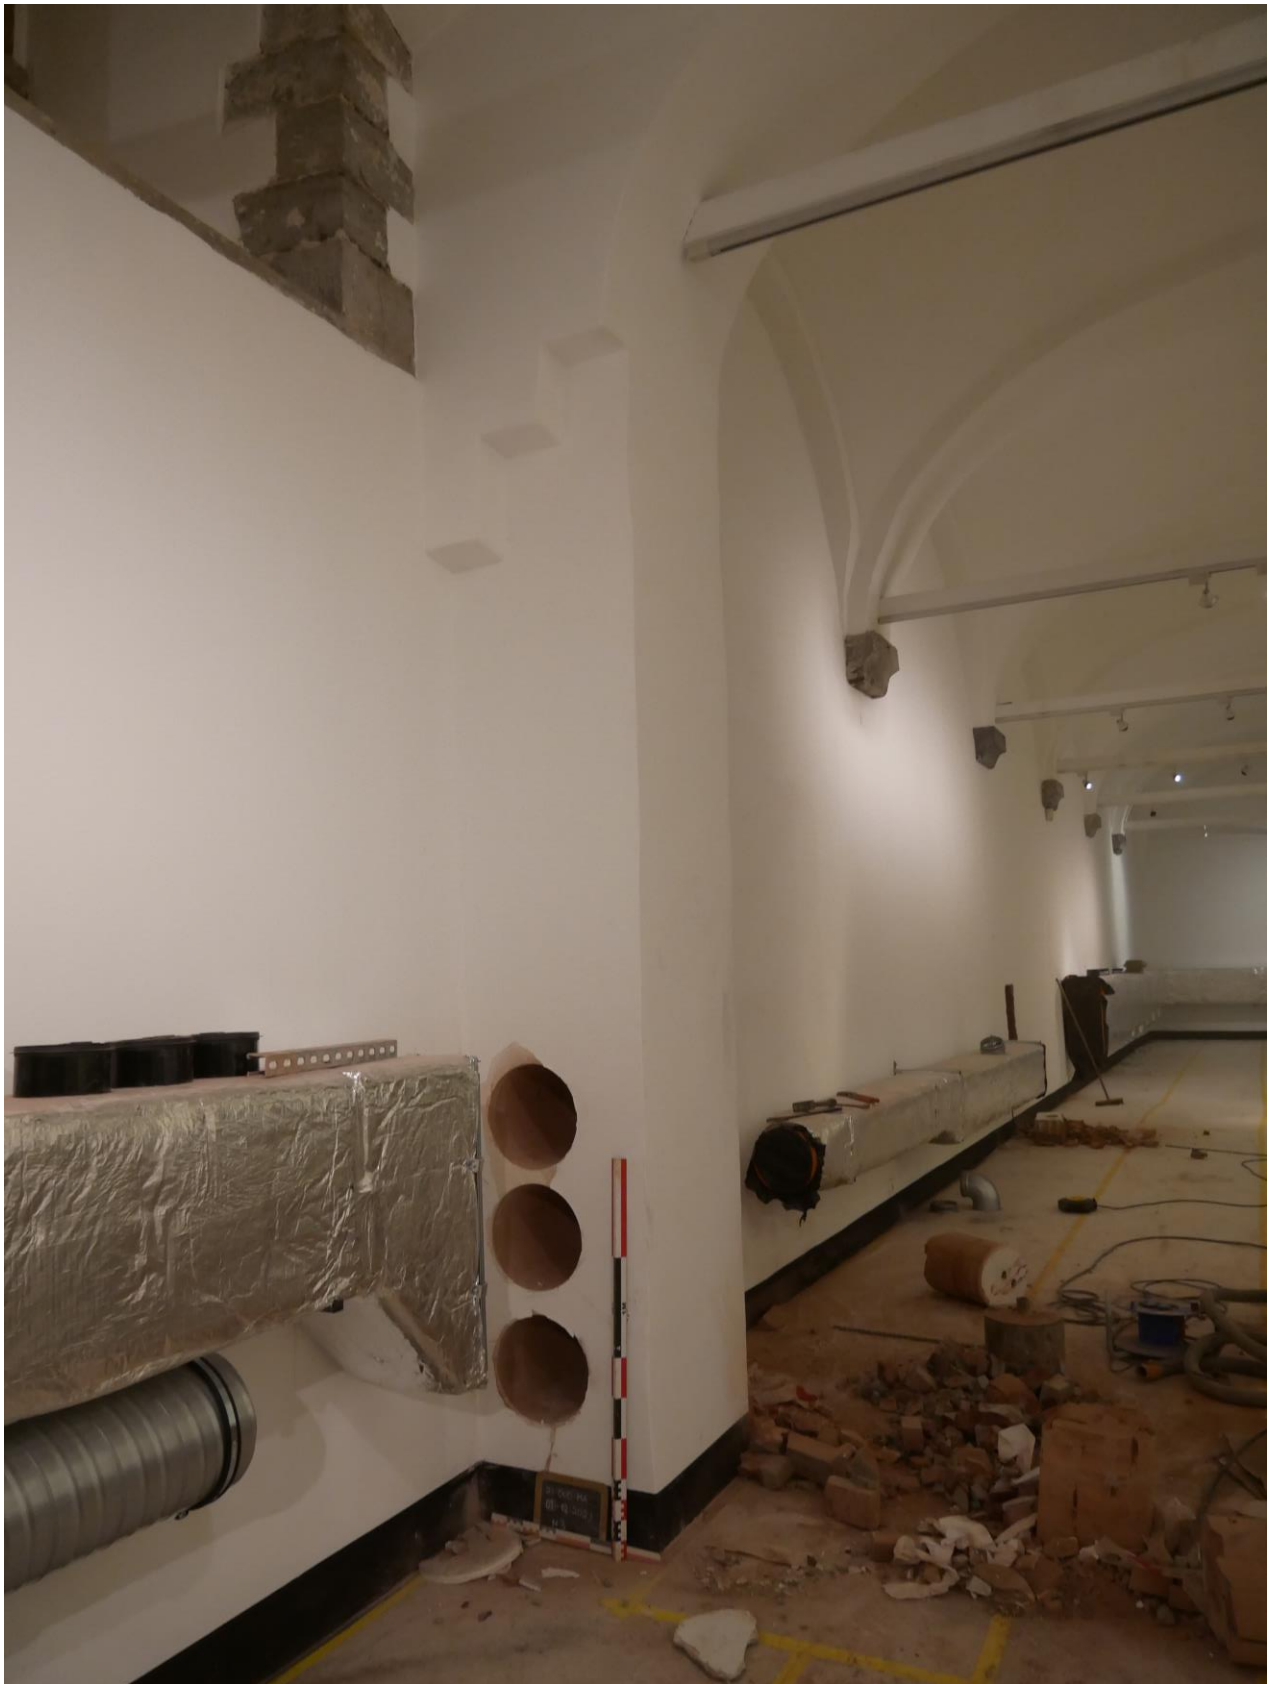
Bij het maken van de eerste boring in de westelijke pijler werd meteen duidelijk dat het om een vrij recente toevoeging gaat. De pijler is opgebouwd uit bakstenen met formaat 19 x 8,5 x 5,5 cm en is gemetst met cement. Vermoedelijk is deze bepleisterde pijler, samen met andere bepleisterde pijlers centraal en aan de overzijde van de zaal, gelijktijdig met de gemetste muur aan de binnenzijde van de tentoonstellingszaal. Van deze boringen zijn geen stalen genomen.

Figuur 16. Zicht op de drie boringen in de westelijke pijler.

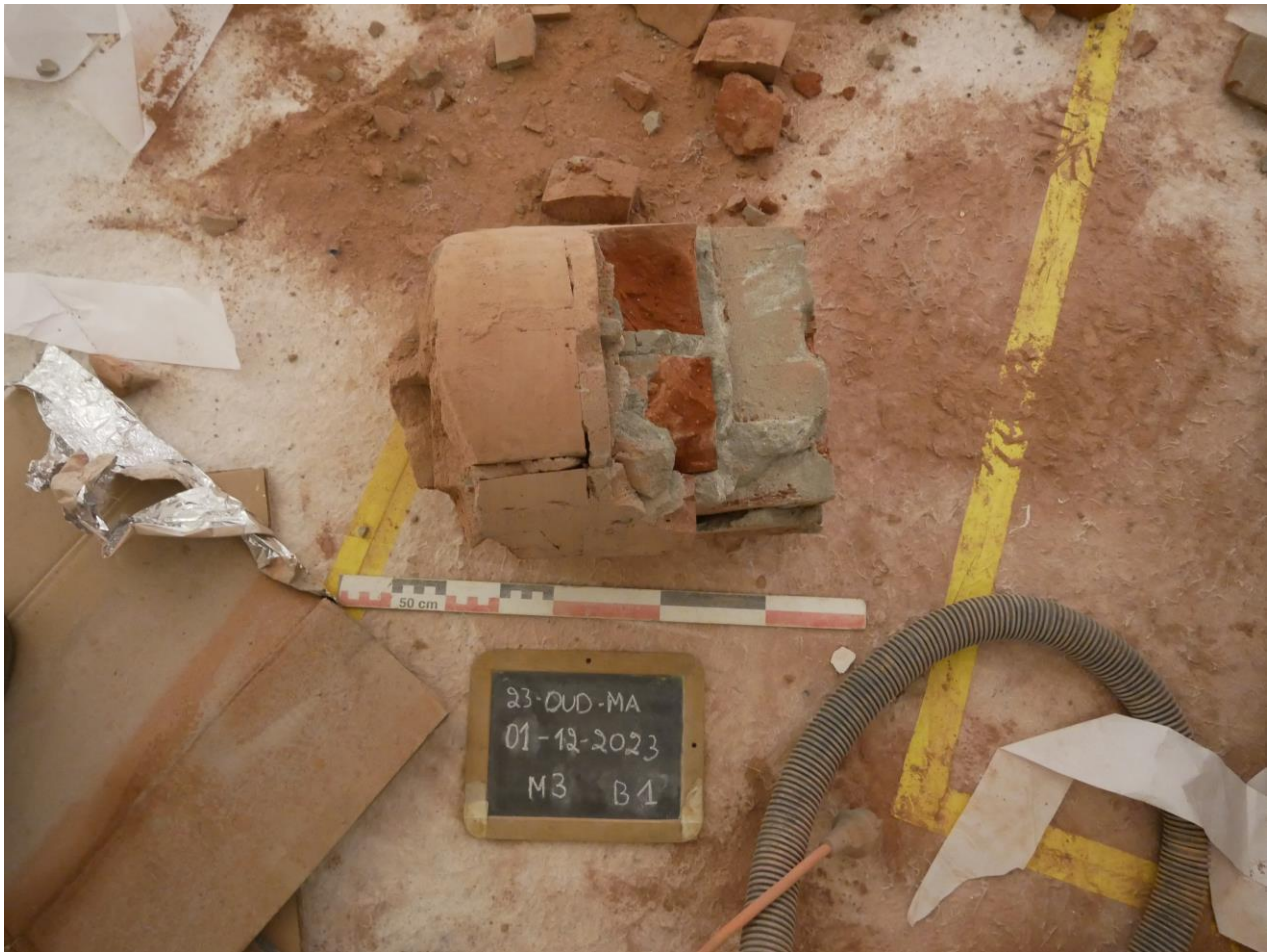
Figuur 17. Boring 1 uit de westelijke pijler.

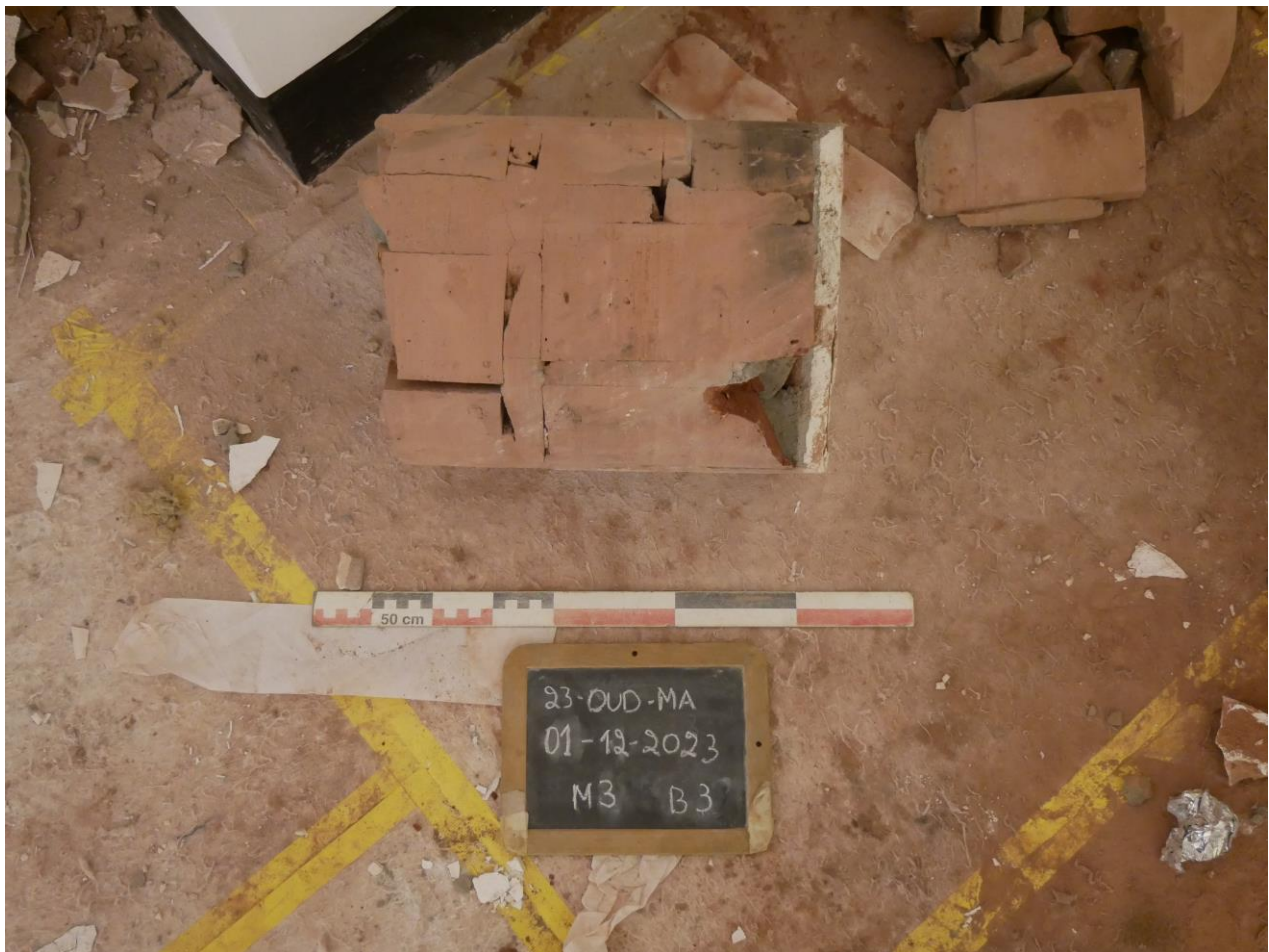
Figuur 19. Boring 3 uit de westelijke pijler.
