OUDENAARDE ONZE-LIEVE-VROUWE- HOSPITAAL

EINDVERSLAG – 2020D166

SOLVA ARCHEOLOGIE RAPPORT 240

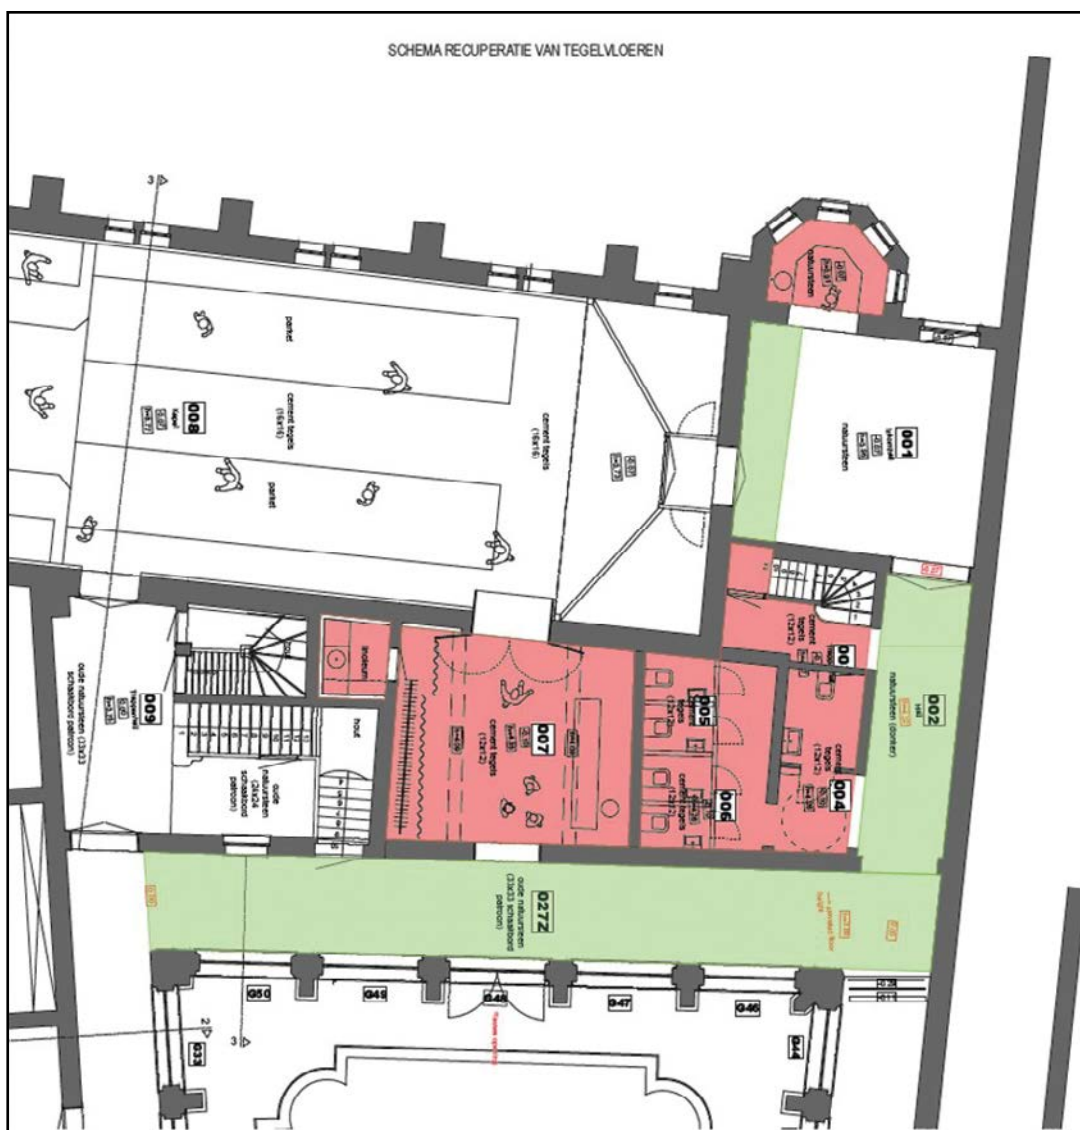
Fig. 6. Overzicht van de zones waar de vloer wordt opgebroken (rood = vloer niet gerecupereerd; groen = vloer wel gerecupereerd) (bron: Architectenbureau Sabine Okkerse).

De restauratiewerken in het Onze-Lieve-Vrouwehospitaal te Oudenaarde vinden in deze fase plaats in de zuidelijke pandgang, de kloostervleugel tussen de pandgang en de kapel, aan de voorkant van de kapel en buiten aan de zuidelijke muur van de kapel. De werken worden uitgevoerd in functie van een herbestemming van het pand voor socio-culturele activiteiten.

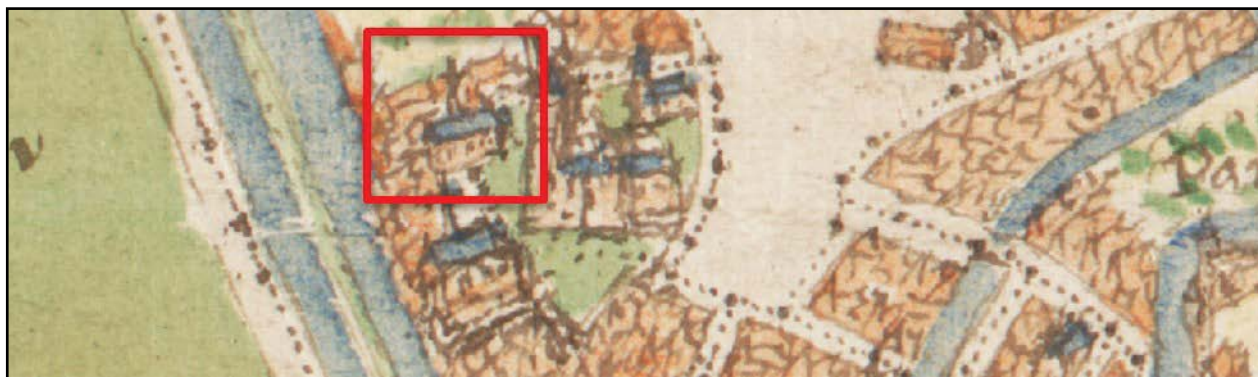
Fig. 20. Aanduiding van het projectgebied op het stadsplan van Oudenaarde door Jacob van Deventer uit 1564 (bron: KBR; eigen bewerking; digitaal aangemaakt op 24/2/2020).

De momenteel oudste gekende weergave van het Onze-Lieve-Vrouwehospitaal is van Jacob van Deventer (ca. 1560) (Figuur 20). Zijn weergave en de ligging van de kapel komen goed overeen met de hedendaagse situatie. De achterliggende gebouwen zijn schetsmatig weergegeven.

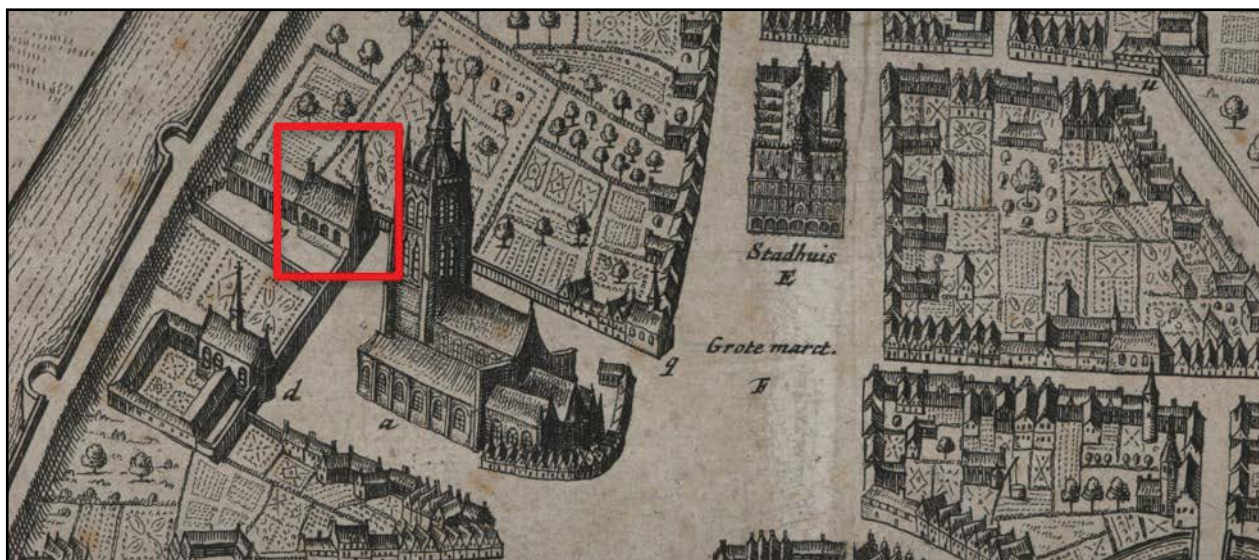
Fig. 21. Uitsnede uit de stadsplan van Oudenaerde door Antonius Sanderus (1641-1644) (bron: eigen bewerking; lib.ugent.be; digitaal aangemaakt op 24/2/2020).

Op de kaart van Sanderus (1641) (Figuur 21) is de kapel weergegeven, maar bijzonder is dat er op deze kaart ten noorden van de kapel geen gebouwen zijn weergegeven. Vermoedelijk is deze schets sterk schematisch opgevat, aangezien er uit de archiefdocumenten wel duidelijk geweten is dat er bebouwing was op de plaats in deze periode. De tekening kan derhalve niet gebruikt worden voor verder historisch onderzoek.

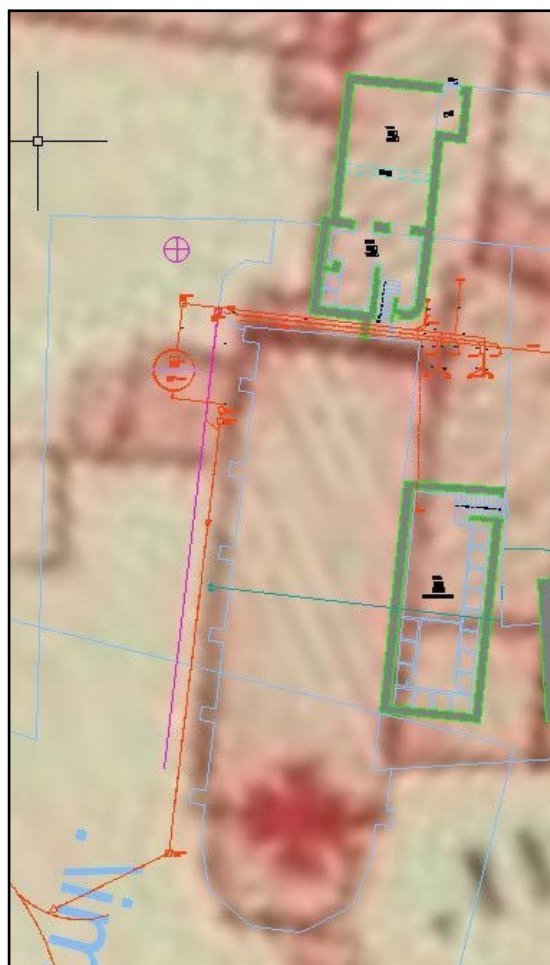
Fig. 22. Projectie van het leidingenplan 'Parijs, Vincennes, SHAT, Archives du Génie, canton Oudenaerde, art. 14, section 1, pièce n°27 (bron: SHAT, archives de Génie & Architectenbureau Sabine Okkerse).

De kaart (Figuur 22) die dienst deed als basis voor de maquette van Nézot (Figuur 23), geeft meer informatie en komt bovendien ook goed overeen met de hedendaagse situatie. Een projectie van de geplande werken toont aan dat de locatie van de septische put zich mogelijk op de locatie van een niet meer bewaarde aanbouw aan de kapel bevindt. Op de maquette van Nézot staat aan de zuidelijke gevel van de kapel een aanbouw weergegeven die momenteel niet meer bewaard is. De maquette toont meteen het eclectische karakter van het bouwsel.

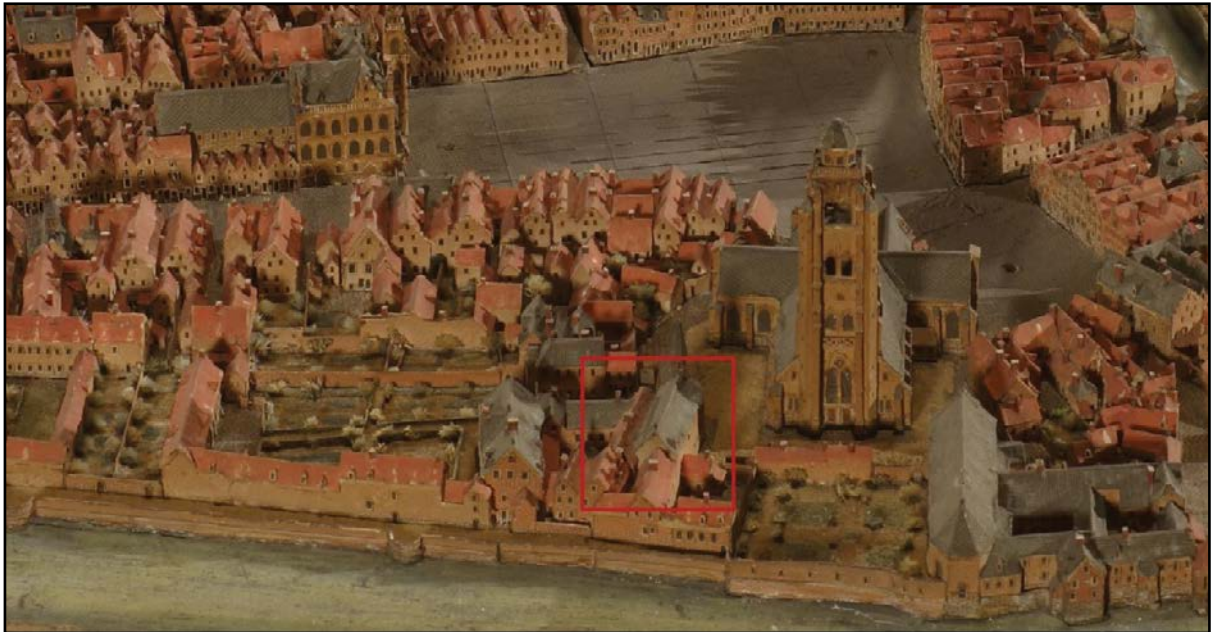
Fig. 23. De maquette van Nézet waar de kapel en de zuidelijke pandgang van het klooster zijn aangeduid (bron: Stadsarchief Oudenaarde, pos 67_MG_1091).

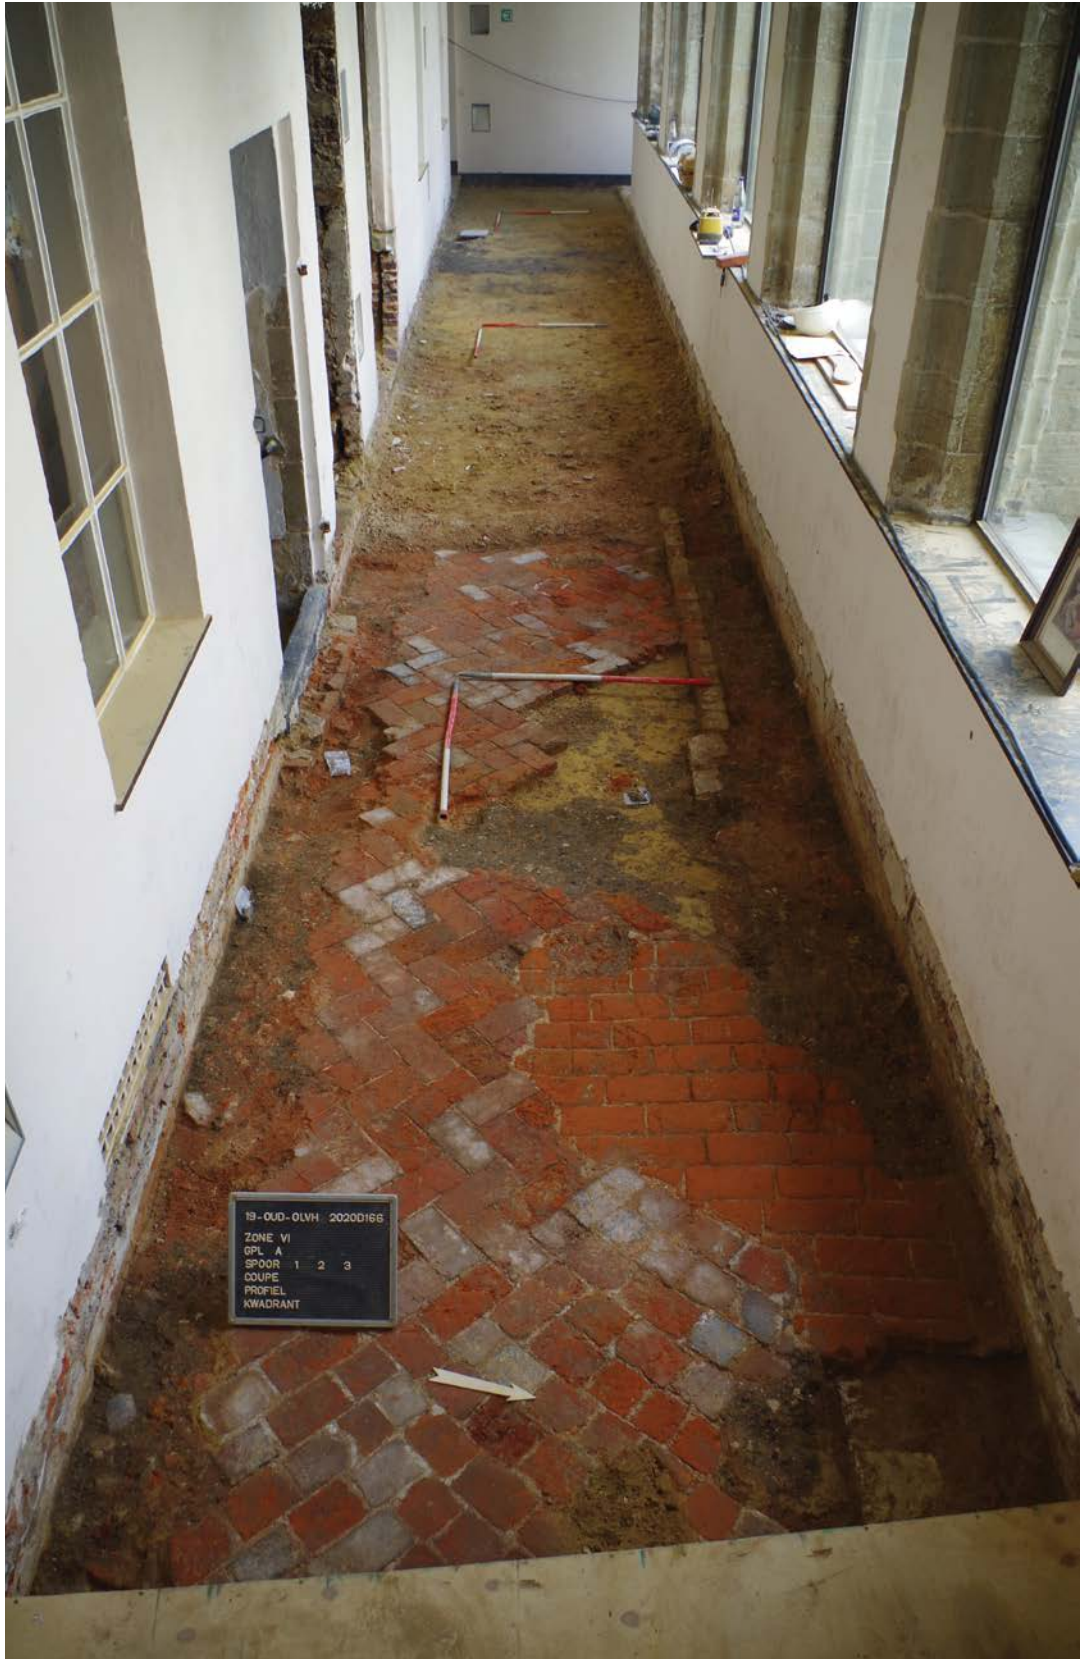
Afb. 1. Grondvlak A in de pandgang, gezien vanuit het noordoosten.

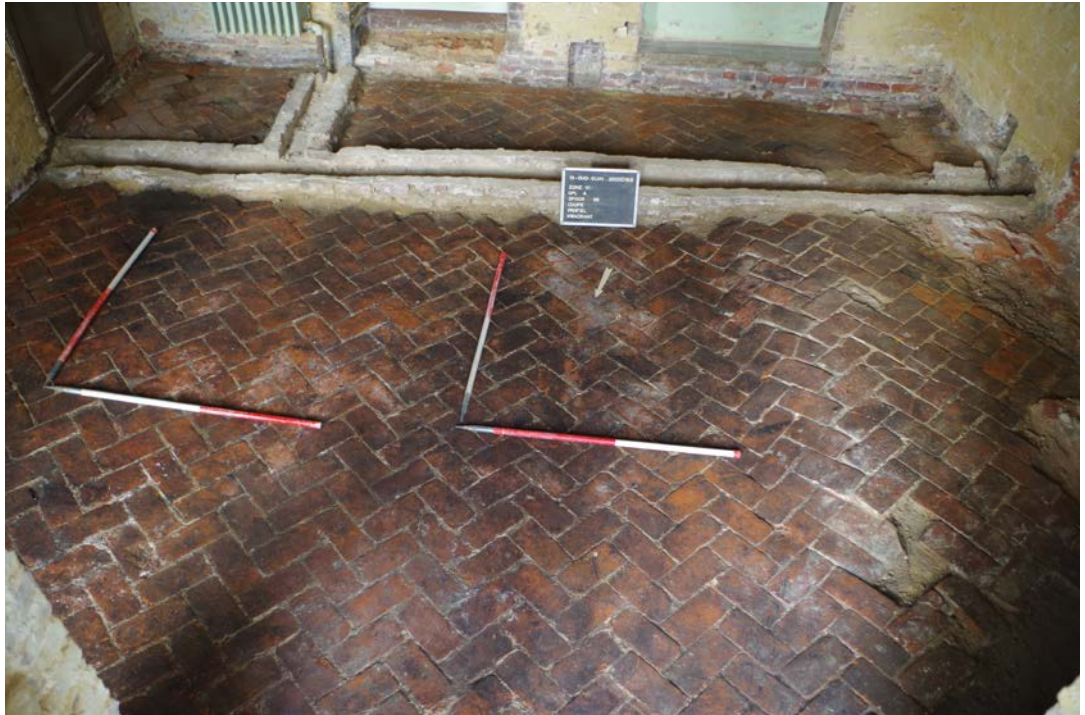
Afb. 2. Zicht op kepervloer C. VI-67 vanuit het noorden.

Deze kamer is de grootste kamer in de zuidelijke vleugel van de pandgang (Figuur 25). De volledige kamer was bedekt met een dik laag puin (C. VI-39), wellicht gelijktijdig aan C. VI-1 uit de pandgang. Deze puinlaag werd na opbraak van de cementtegels verwijderd. Onder deze puinlaag lag vloer C. VI-67, een kepervloer. De vier opstaande muren zijn geregistreerd als 4AB, 5AB, 6AB en 7AB (Figuur 26). De muren in profiel 5AB en 7AB zijn wellicht de recentste. Profiel 5AB (Figuur 29) is een recente voorzetmuur met haard uit de 19de eeuw. De basis van de haardwangen doorsnijdt duidelijk de kepervloer (Afbeelding 2). Doordat de kepervloer iets onder de verstoringsdiepte lag, is deze niet uitgebroken, maar *in situ* bewaard. Dit maakt dat er geen informatie beschikbaar is over lagen ouder dan de kepervloer.

Kamer 1, net ten zuiden van de pandgang, werd onmiddellijk machinaal afgegraven tot het gewenste niveau. Hiervoor werd een recente puinlaag (C. VI-39) verwijderd. Het niveau van de bodemingreep lag op sommige plaatsen enkele cm boven kepervloer C. VI-67, op andere plekken lag dit er enkele cm onder. Daarom is beslist om de volledige zone af te graven tot op de kepervloer C. VI-67. De vloer C. VI-67 is zo volledig blootgelegd en nadien *in situ* bewaard (= grondplan A: Figuur 26, Figuur 53, Afbeelding 2).

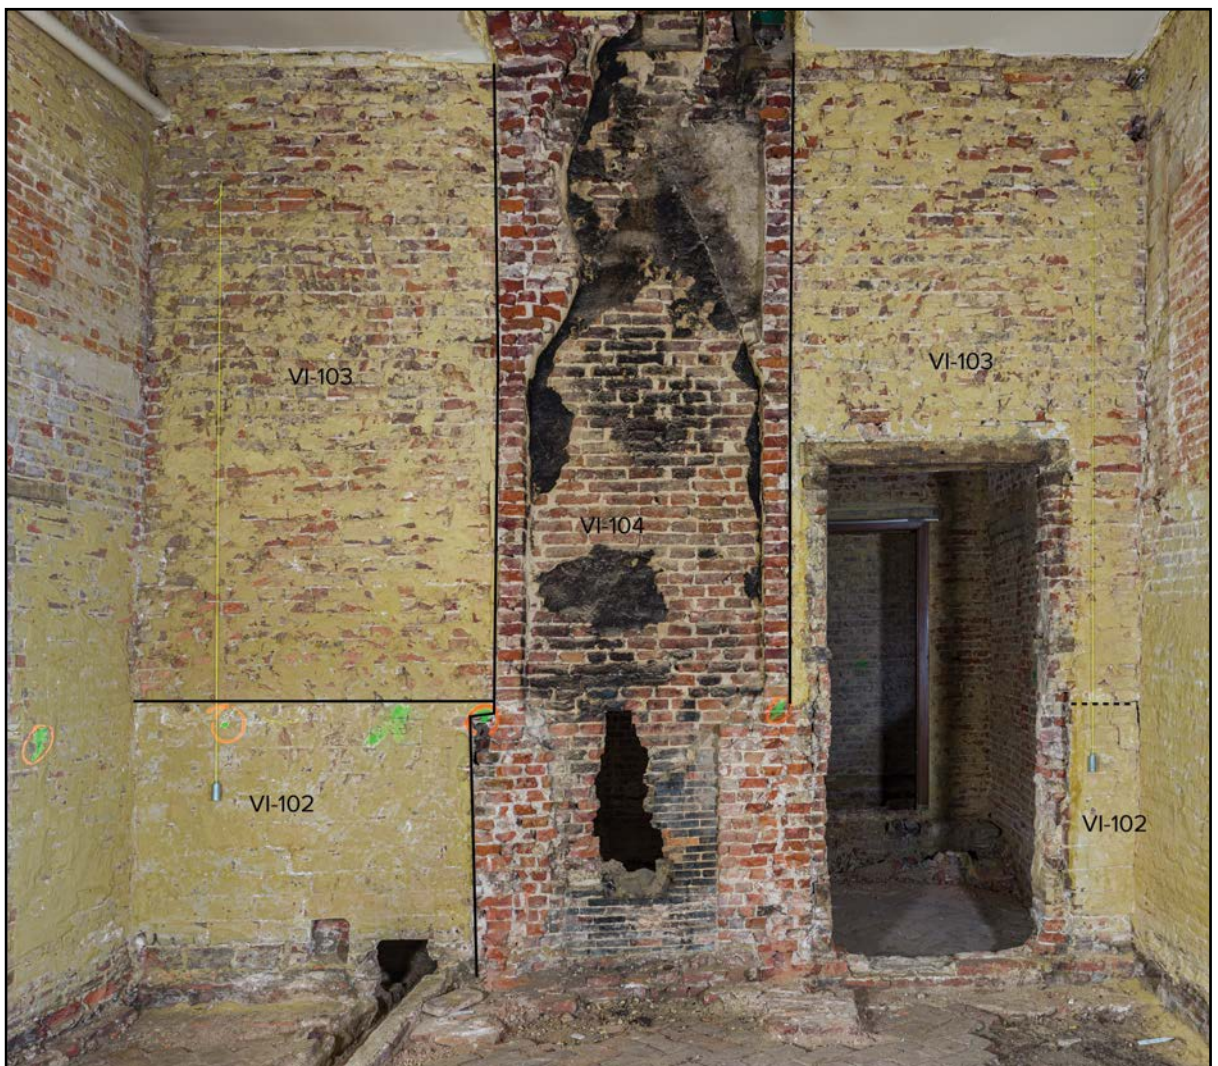
Fig. 29. Profiel 5AB met aanduiding van de spoornummers en bouwnaden.

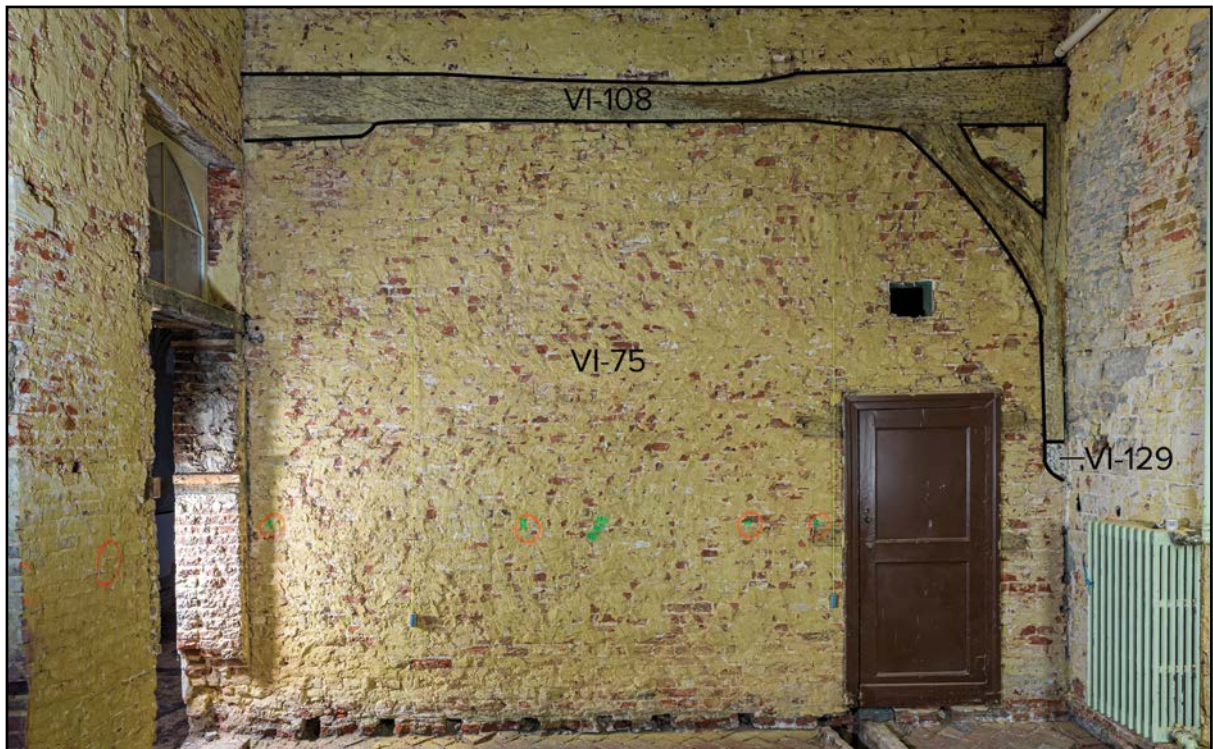
Fig. 30. Profiel 7AB met aanduiding van de spoornummers en bouwnaden.

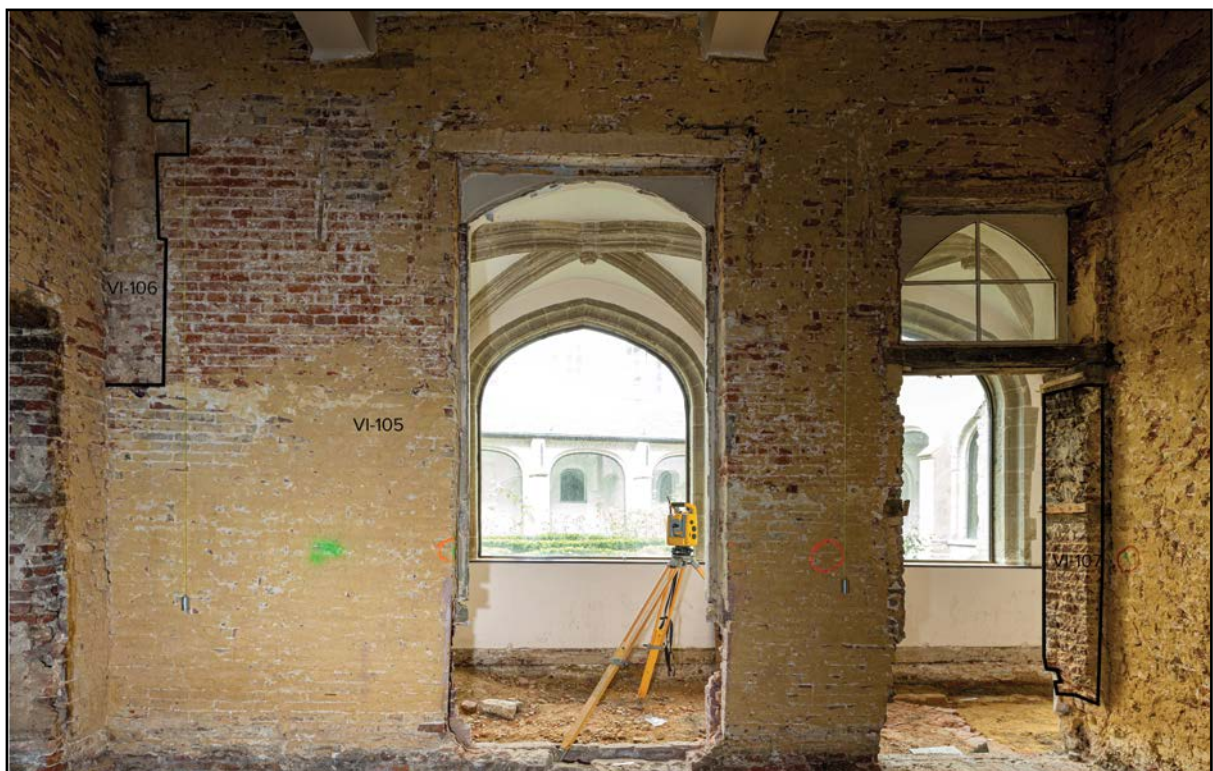
Profiel 6AB (Figuur 31) is stratigrafisch gezien ouder dan de twee voorgaande muren, maar is in feite ook van recente oorsprong. Muurdeel C. VI-106 is mogelijk van oudere datum. Dit stuk muur is samengesteld uit baksteen en daktegels van 25 x 26. Het betreft een uitkapping van de muur. De reden hiervoor is niet gekend. De insteek van C. VI-105, C. VI-72, is nog zichtbaar in het grondplan. Daarvoor werd in het westelijk deel van de kamer één steen van vloer C. VI-67 weggebroken en in de oostelijke helft werd daarvoor muur C. VI-73 afgebroken. Vloer C. VI-67 is afgewerkt tegen muur C. VI-73 alsook tegen profiel 4AB (Figuur 32). Daar zijn meerdere (en de duidelijkste) bouwfasen zichtbaar. De meeste zijn in baksteen voltrokken. De oudste bouwfase van dit profiel kenmerken zich door het gebruik van Doornikse kalksteen.

Fig. 31. Profiel 6AB met aanduiding van de spoornummers en bouwnaden.

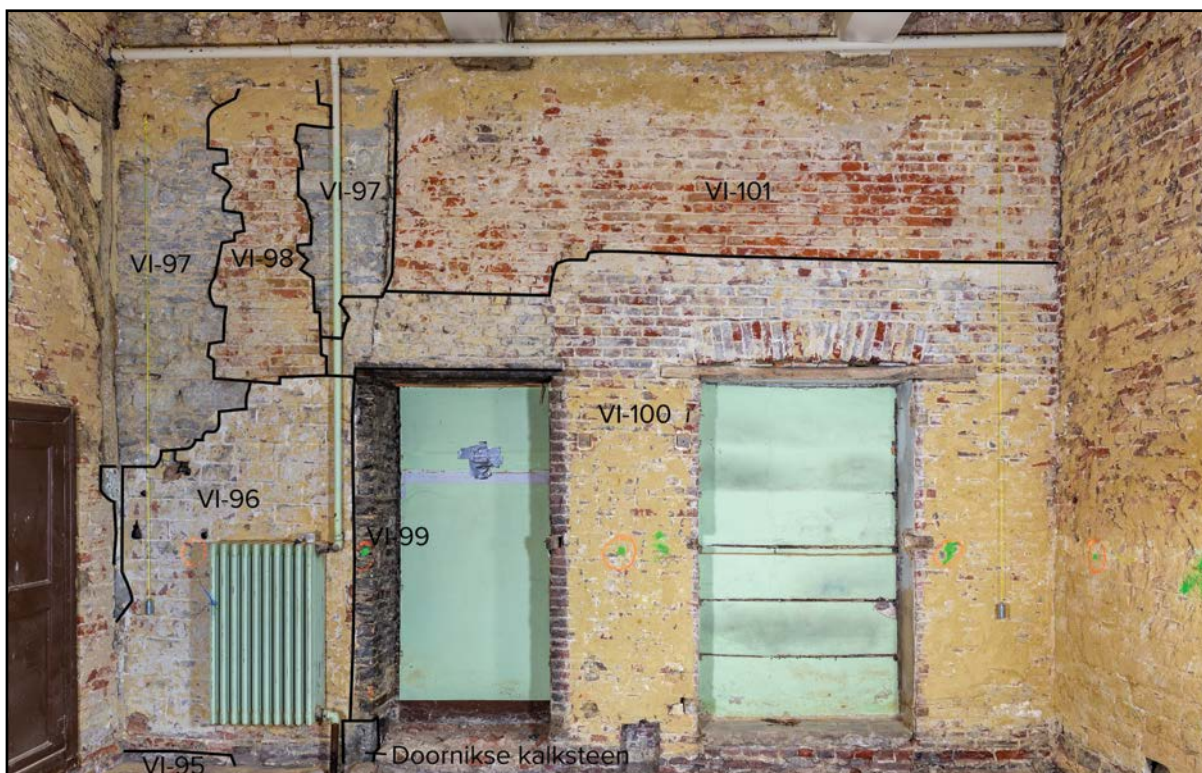
Fig. 32. Profiel 4AB met aanduiding van de spoornummers en bouwnaden.

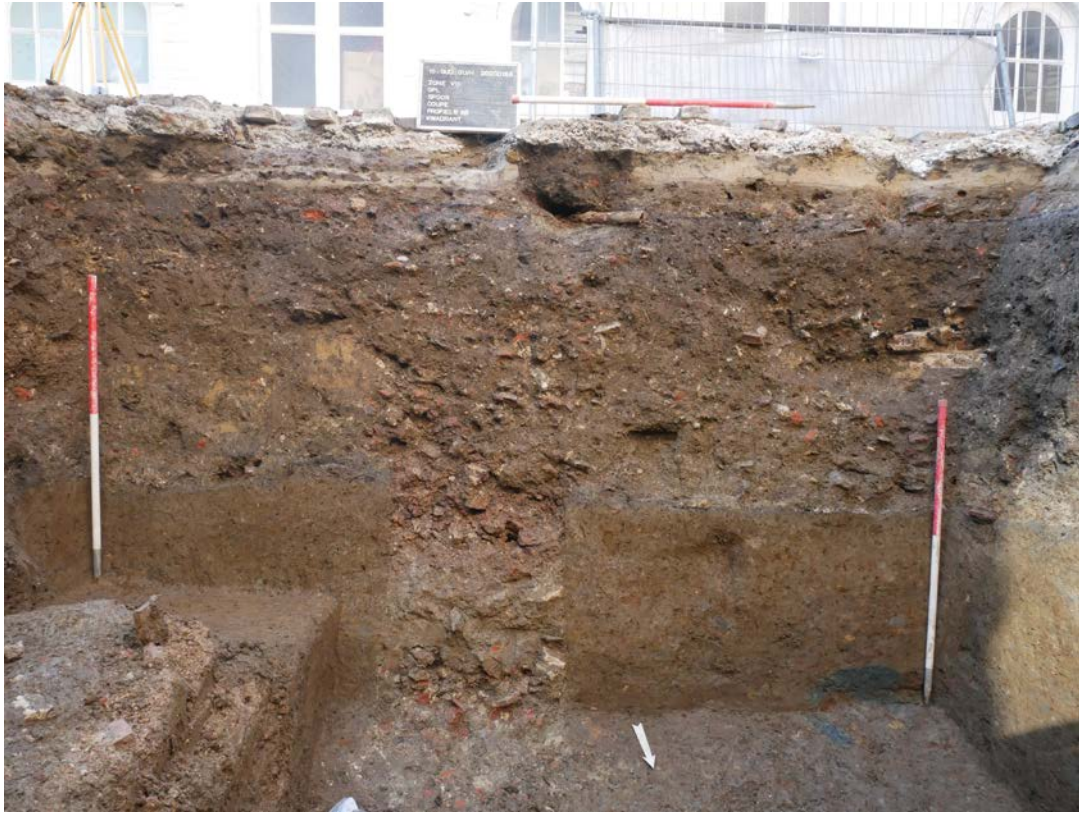
Afb. 4. Zuidprofiel 8AB.

vermoedelijk geassocieerd met dit looppniveau. Het weinige aardewerk uit C. VIII-14 dateert het looppniveau in het laatste kwart van de 12de-14de eeuw. Het loopvlak is aangelegd op wat lijkt een dik laatmiddeleeuws ophogings- of opvullingspakket (C.VIII-64) te zijn.

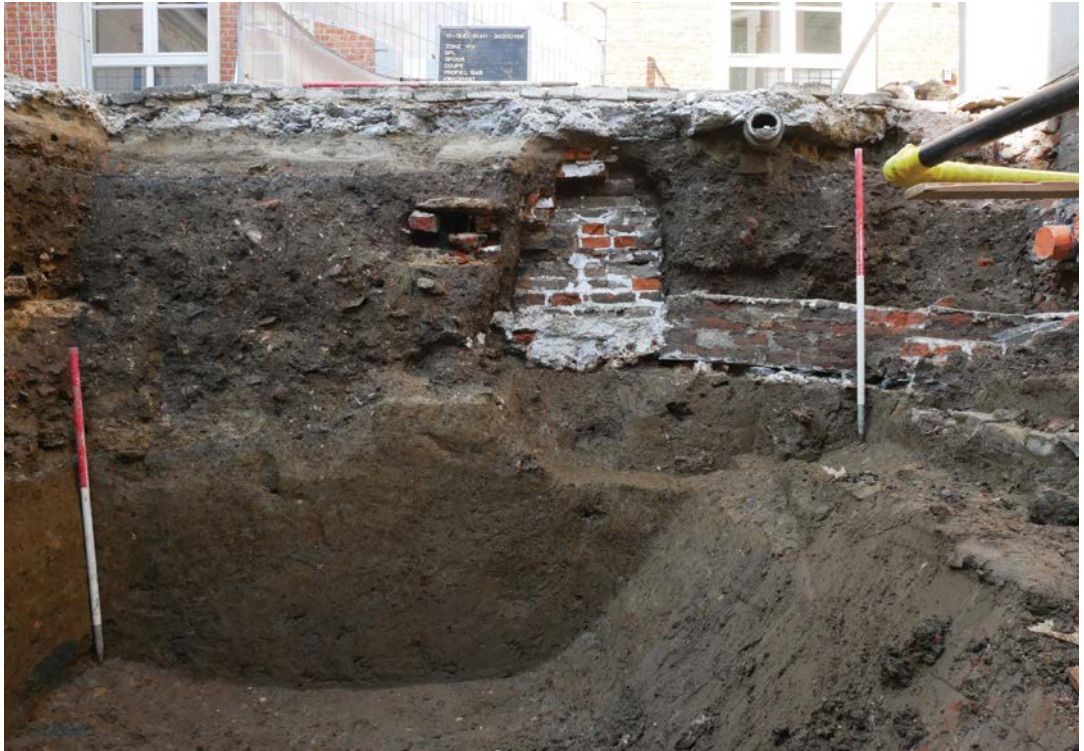
Afb. 5. Westprofiel 9AB.

In de profielen 9AB (westelijke kant, Figuur 41 en Afbeelding 5) en 11AB (oostelijke kant, Afbeelding 6 en Figuur 42) is dezelfde stratigrafische opbouw te zien: een 18de-eeuws ophogingspakket (C. VIII-1) bedekt de late 15de - begin 17de-eeuwse kerkhofgrond (C. VIII-8) die boven een dik laatmiddeleeuws ophogings- of opvullingspakket (C. VIII-64) ligt. Bovenop het onderste pakket is in de zuidelijk hoek nog deels het looppniveau C. VIII-14 te herkennen. Meerdere 18de- en 19de-eeuwse muren en gootjes lopen doorheen de bovenste ophogingslaag C. VIII-1 en verstoren soms gedeeltelijk de kerkhofgrond. Voornamelijk in het westprofiel 9AB tekenen zich duidelijk verscheidene grafkuilen af in de kerkhofgrond. Opvallend zijn enkele laagjes homogene en heterogene lichtgrijze zandleem (C. VIII-52) bovenop looppniveau C.

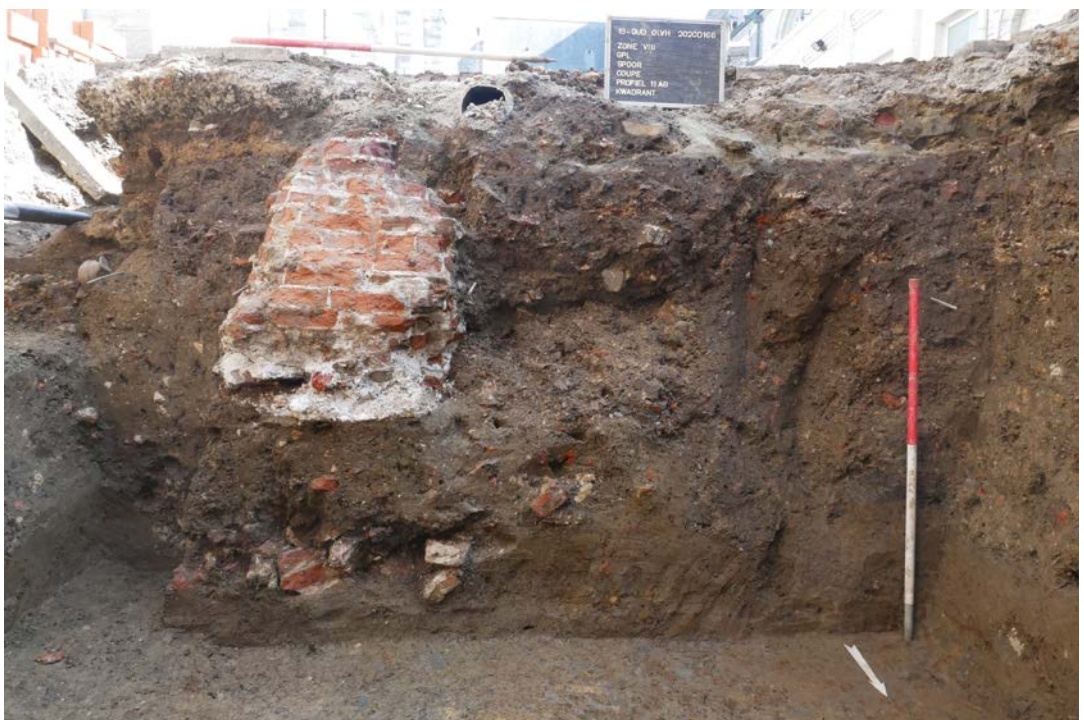
Afb. 6. Oostprofiel 11AB.

VIII-14. De laag C. VIII-52 wordt tevens verstoord door de latere grafkuilen. In het oostprofiel 11AB zijn minder grafkuilen op te merken. Interessant is daarentegen de afvalkuil C. VIII-79 met relatief veel aardewerk, dierlijk bot en mosselschelpen. Deze kuil werd vermoedelijk gegraven in de beginfase van het kerkhof, in de eerste helft van de 16de eeuw.

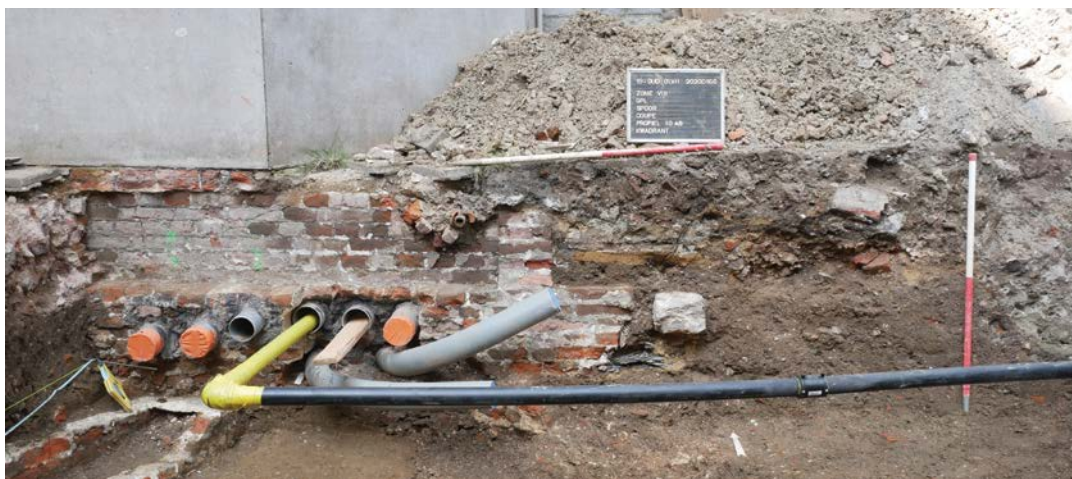
Afb. 7. Het volledige noordprofiel van de opgravingsput met de reeds doorgetrokken leidingen vanuit de kapel.

De oost-west georiënteerd muur C. VIII-16 doorkruist de volledige opgravingsput en heeft twee zuid-noordlopende aftakkingen richting de kapel. De twee zijmuren bakenen hiermee een ruimte af. In grondplan A werd de tegelvloer C. VIII-23 met opmaaklaag C. VIII-31 deels blootgelegd binnen deze ruimte. In het noordprofiel 10AB (Figuur 43), aan de kapelzijde, loopt de aftakking van muur C. VIII-16 verder noordelijk als ook de bijhorende tegelvloer, vermoedelijk tot tegen de kapel. De muur C. VIII-16 heeft aansluiting met een oost-westlopende muur die verder doorloopt onder een meer recente aanbouw van de kapel (Afbeelding 7). Mogelijk is de bakstenen muur C. VIII-16 en bijhorende vloer nog een restant van de aanbouw zoals te zien op de 18de-eeuwse kaart Plan d'Oudenarde (Figuur 22) en de Maquette van Nézot (Figuur 23). Onder de tegelvloer C. VIII-23 bevindt zich nog fragmentarisch bewaard kasseien pad (C. VIII-38, grondplan B). Aan één zijde zijn de boordstenen deels aanwezig. Na het verwijderen van de kasseien komt een natuurstenen muur tevoorschijn (C. VIII-44, grondplan C). De insteek van de muur C. VIII-16 (= C. VIII-41) doorsnijdt deze oudere natuurstenen muur. Onder de noord-zuidaftakking van muur C. VIII-16 loopt het oudere uitbraakspoor C. VIII-7 verder door. Deze wordt verstoord door gootje C. VIII-4.

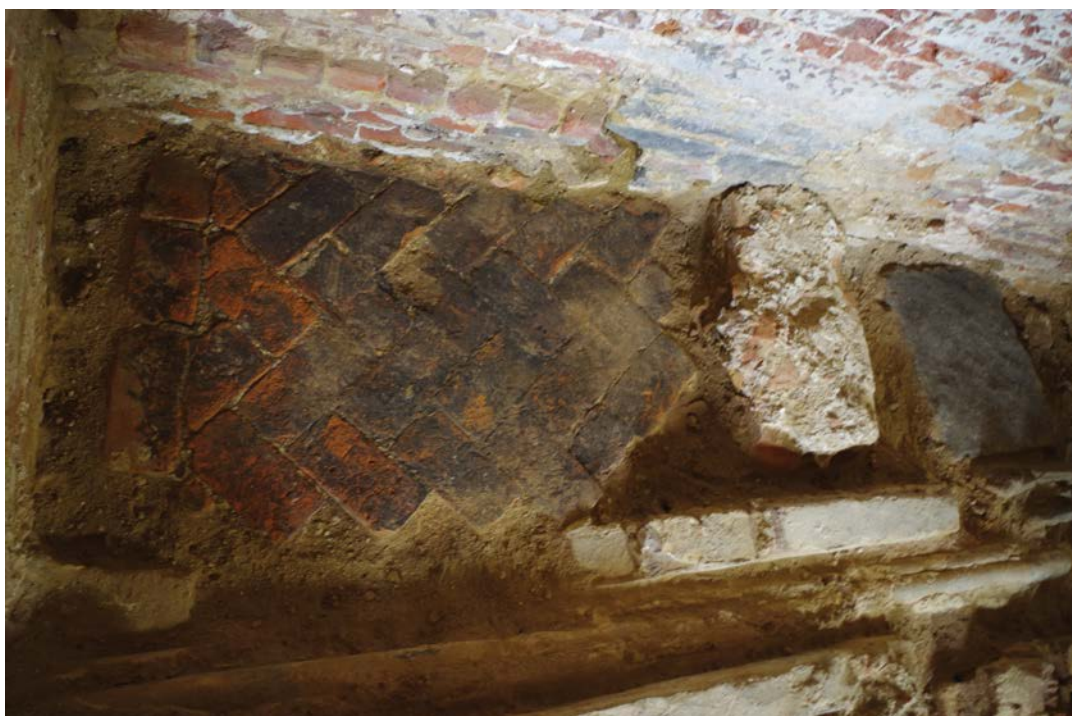
Afb. 8. Zuidoostelijke hoek van kamer 2. De kepvloer (C. VI-54) is afgewerkt, maar loopt niet tot tegen muur C. VI-60. De andere zijde van de vloer wordt duidelijk doorbroken door een recentere muur.

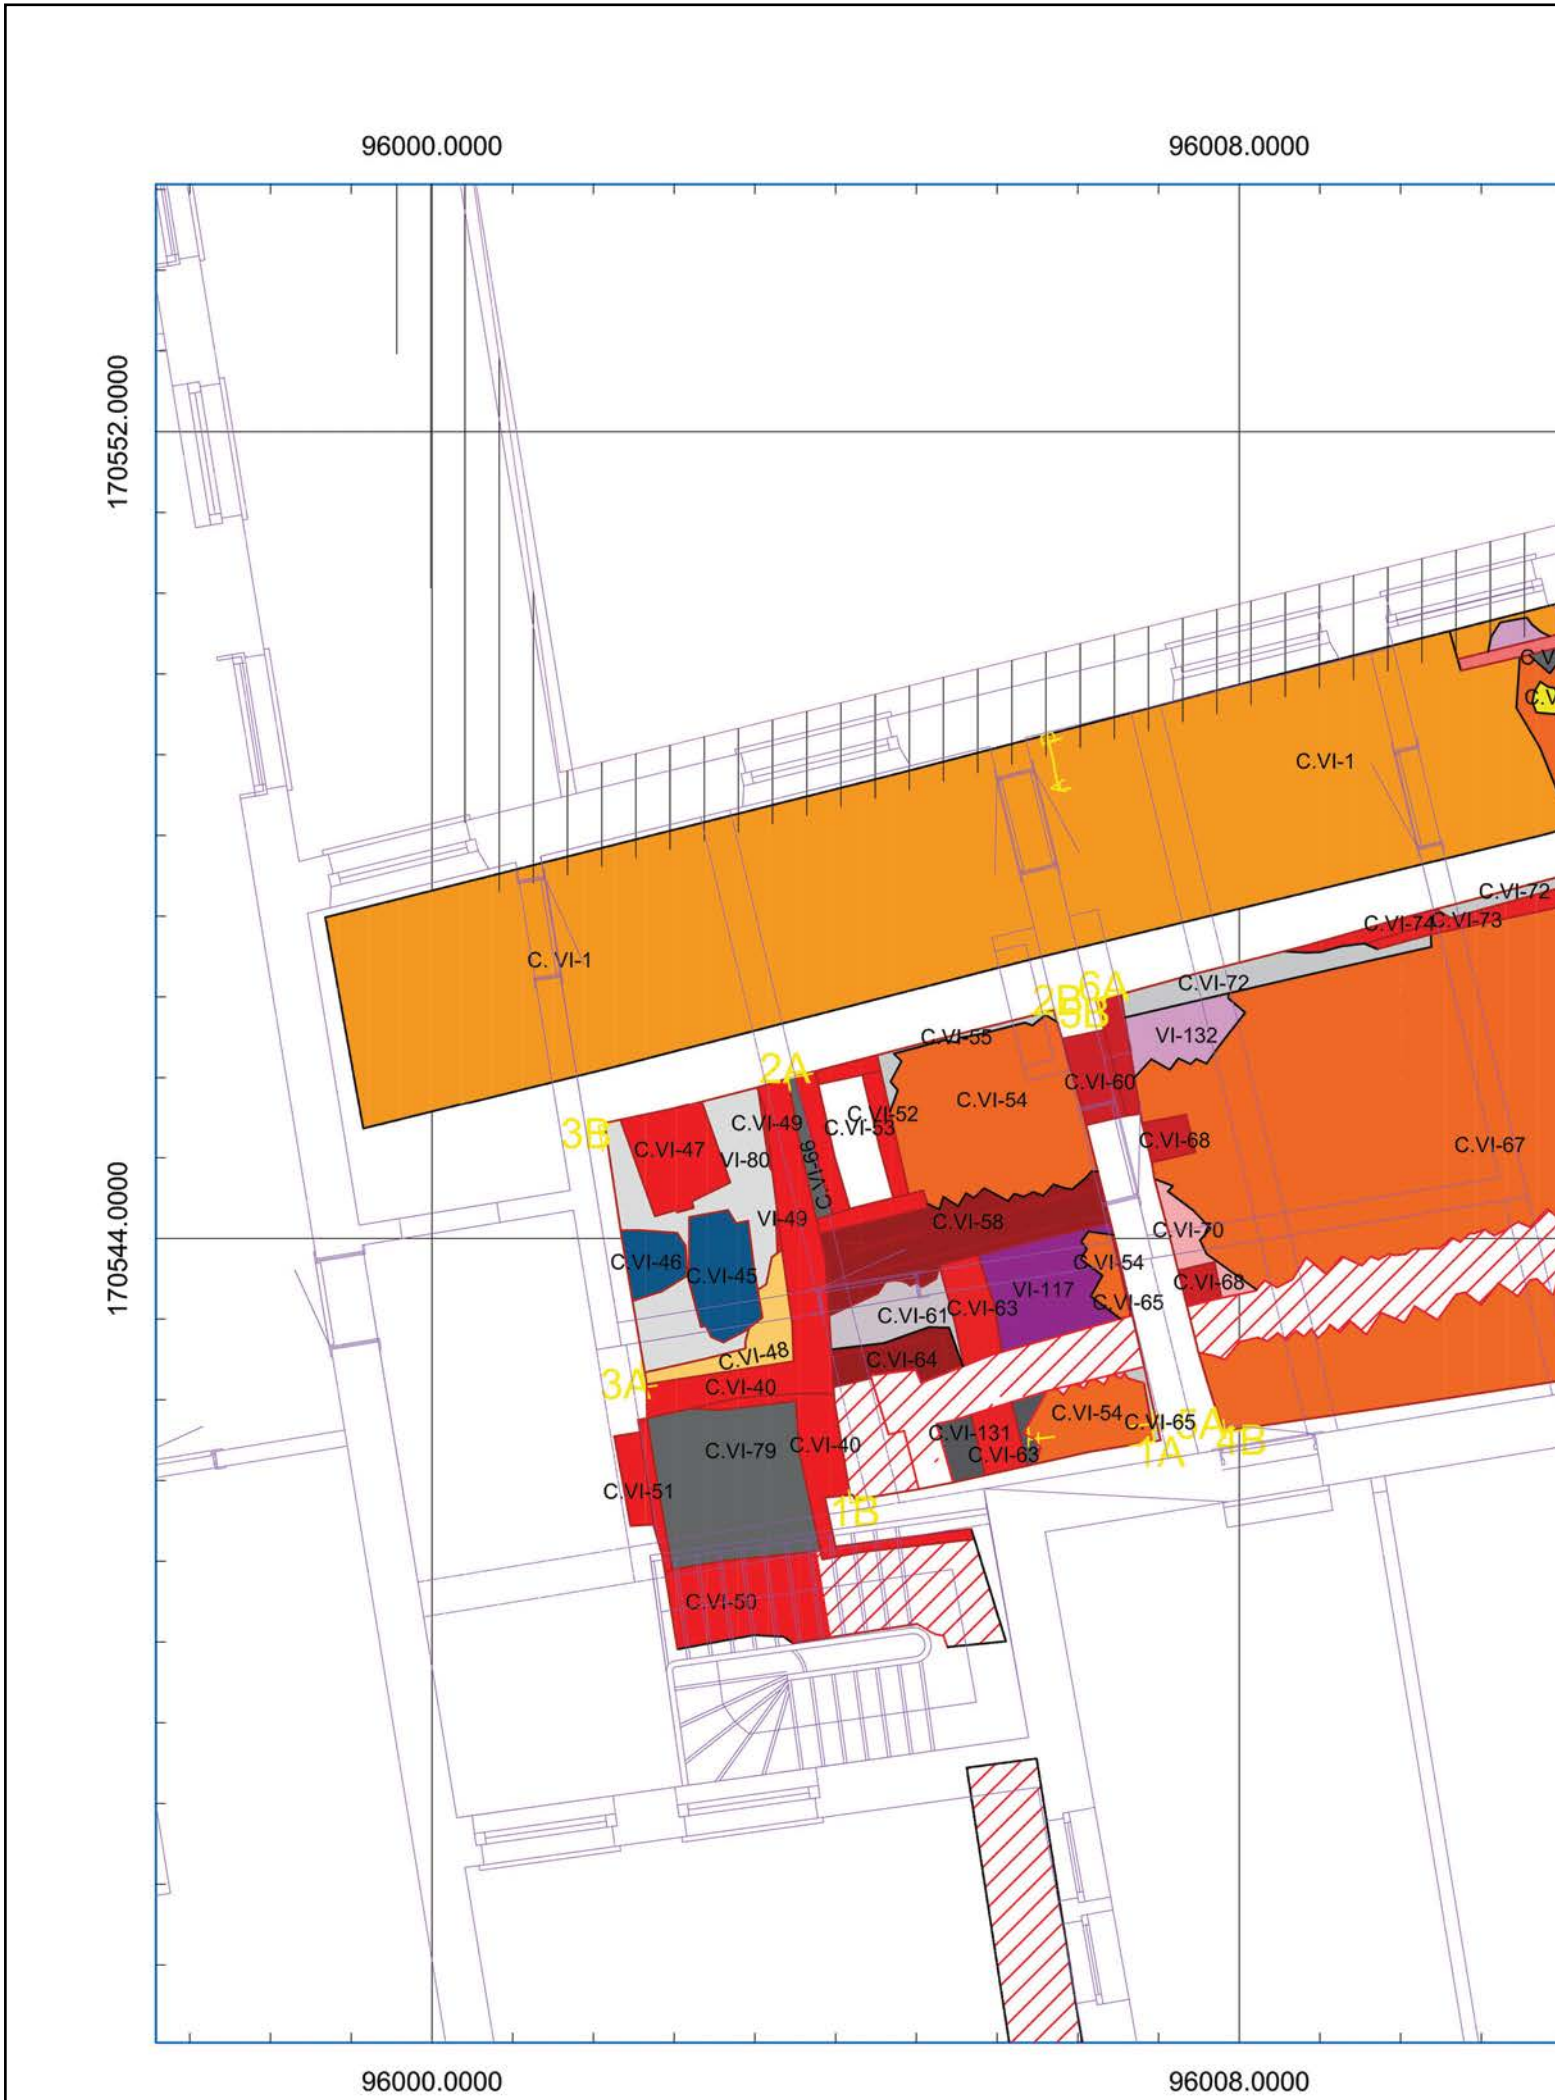
Fig. 53. Ingekleurd grondplan A zone VI.

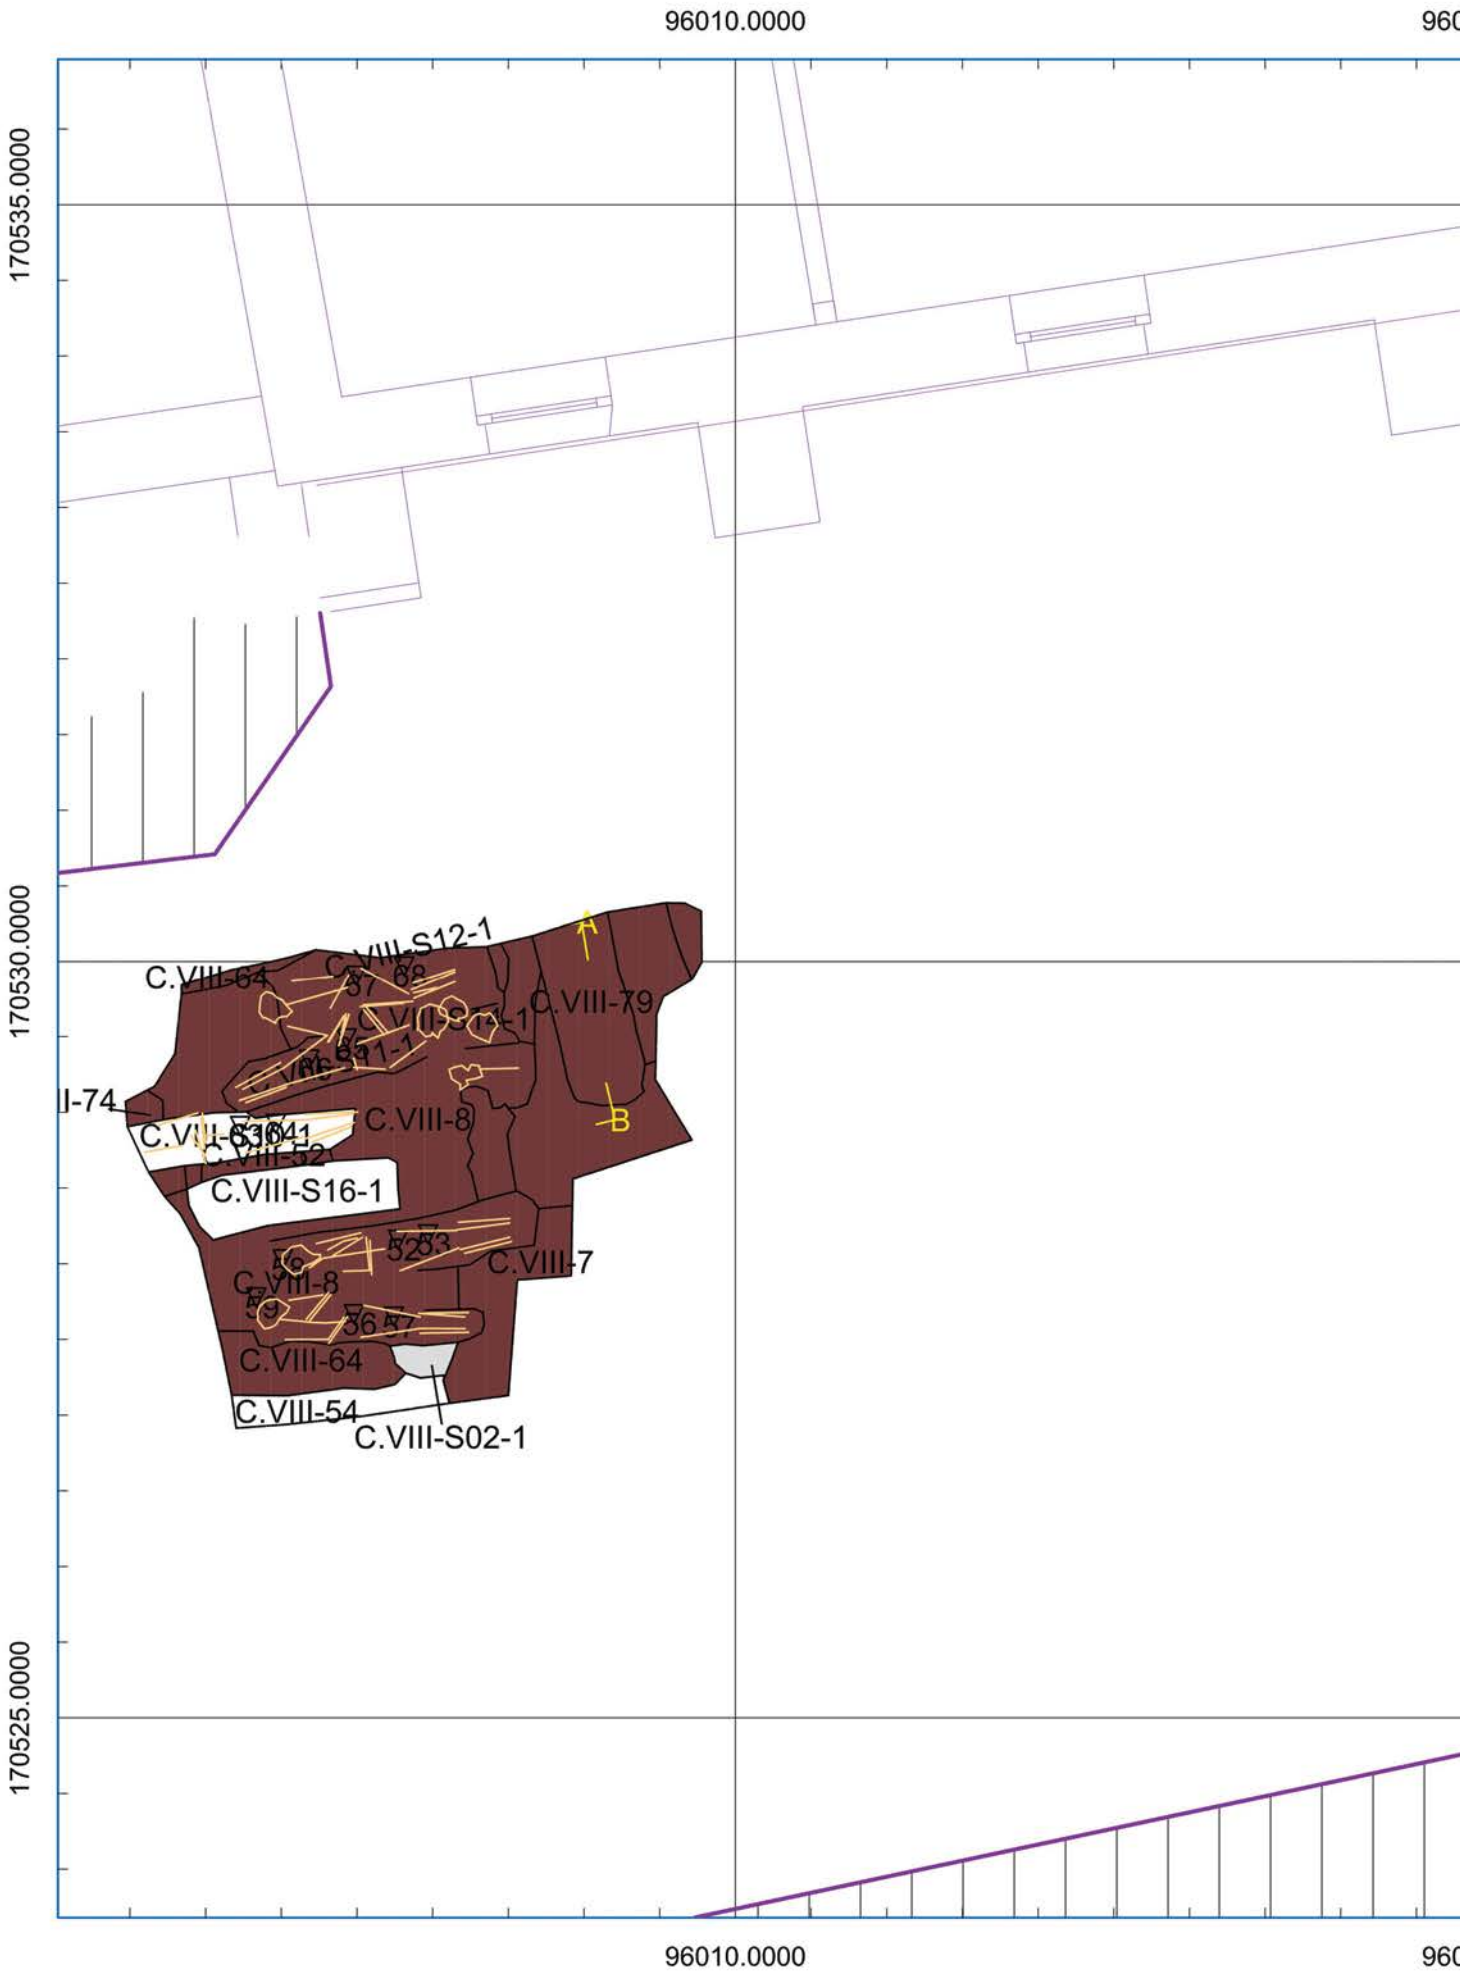
Fig. 59. Ingekleurd grondplan E zone VIII.
