OUDENAARDE ONZE-LIEVE-VROUWE- HOSPITAAL

EINDVERSLAG – 2020D166

SOLVA ARCHEOLOGIE RAPPORT 240

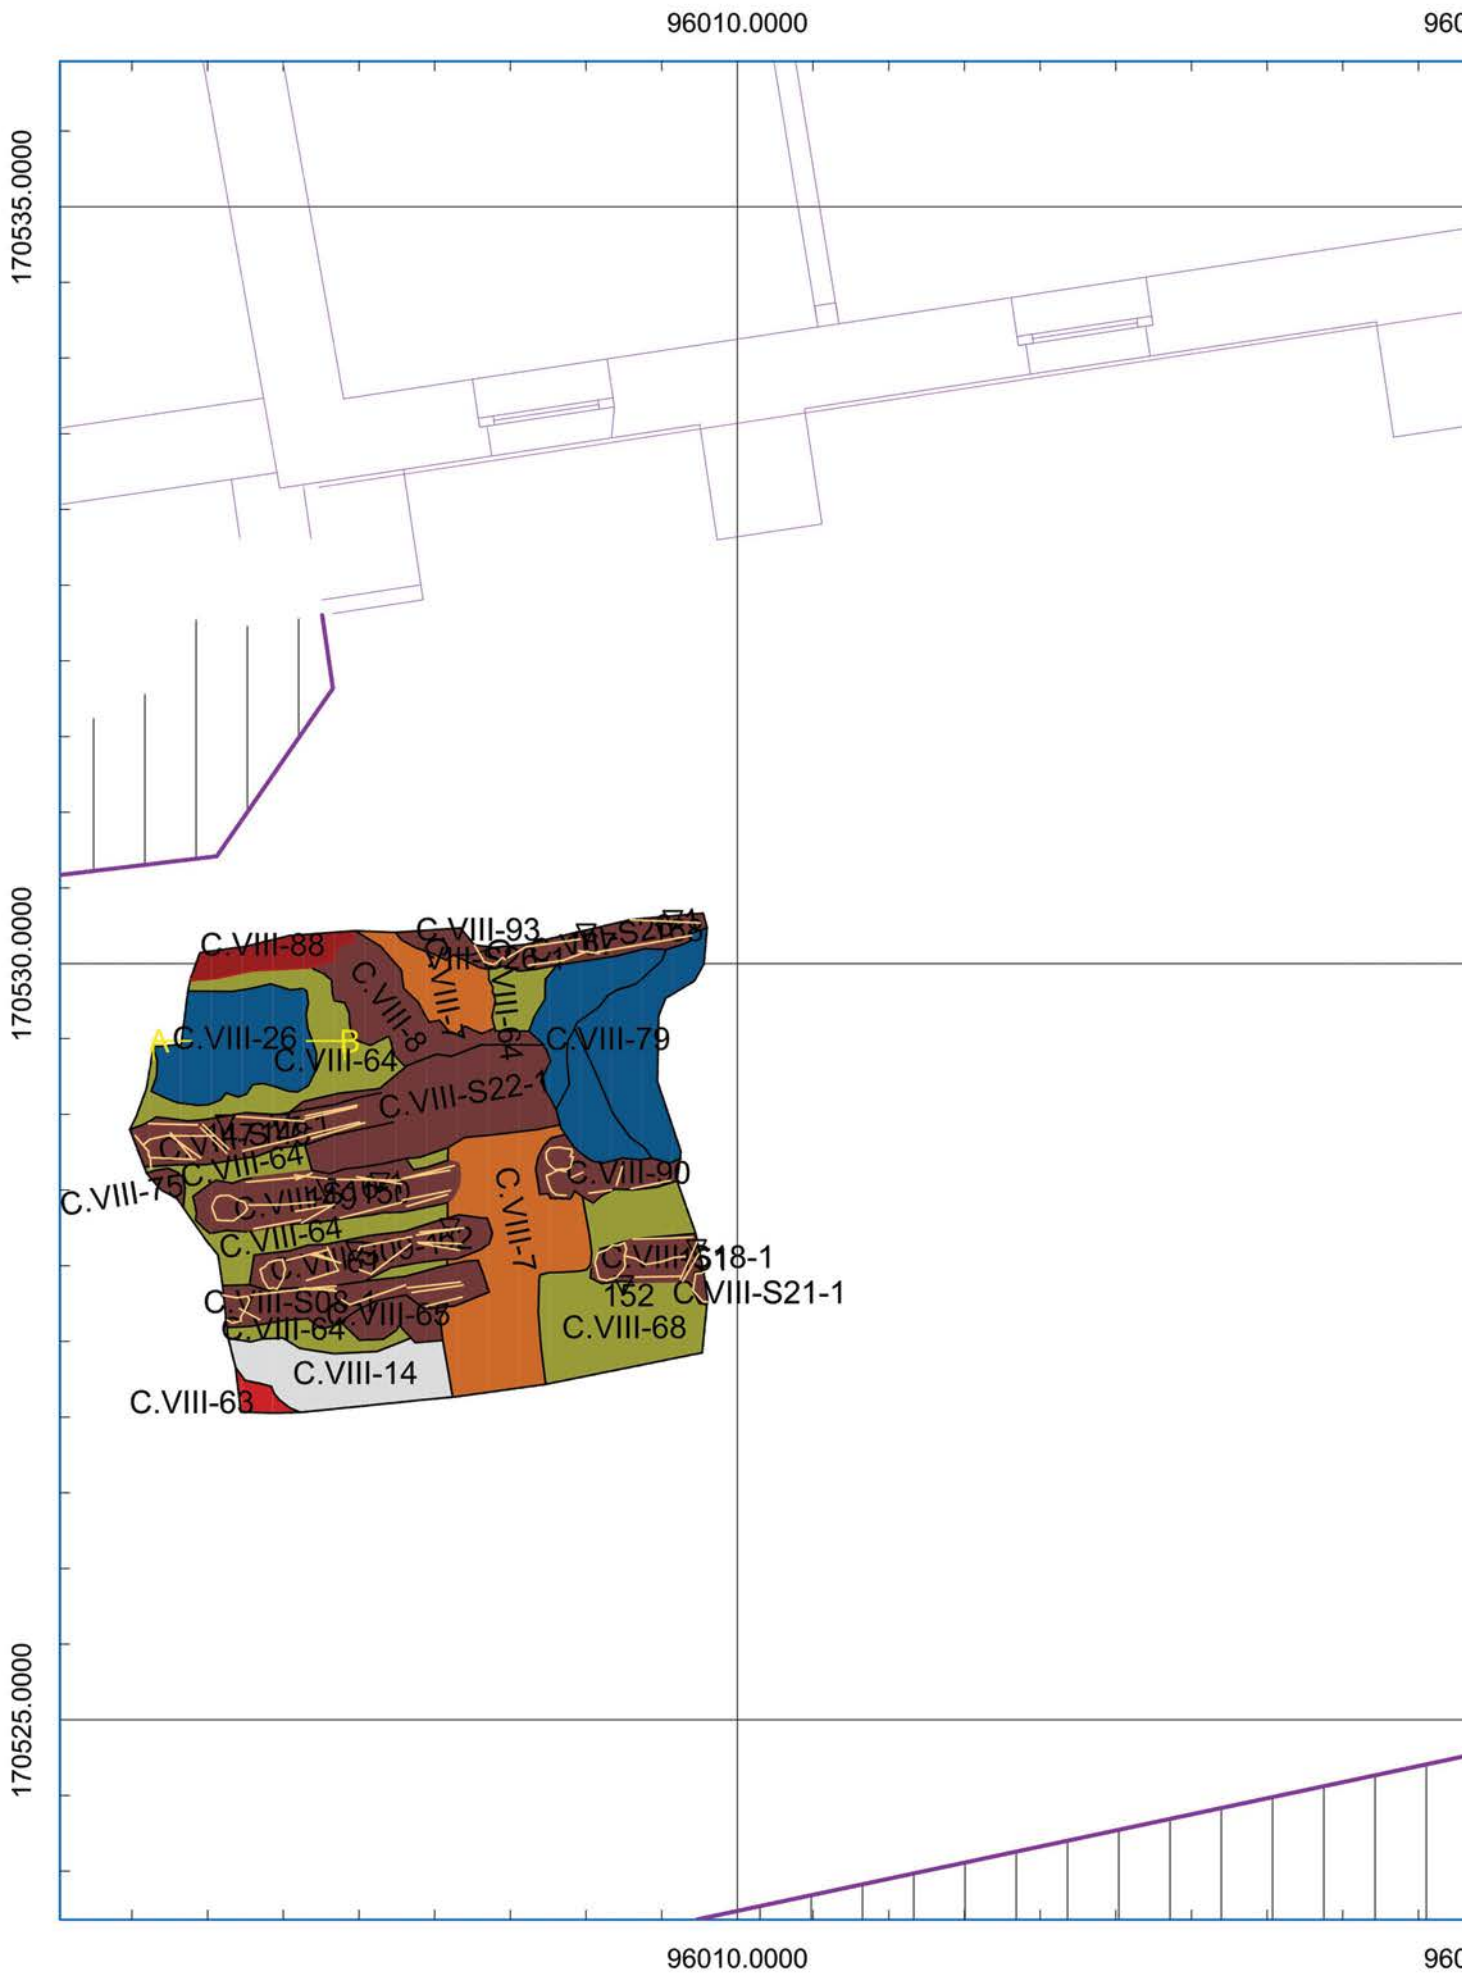
Fig. 60. Ingekleurd grondplan F zone VIII.

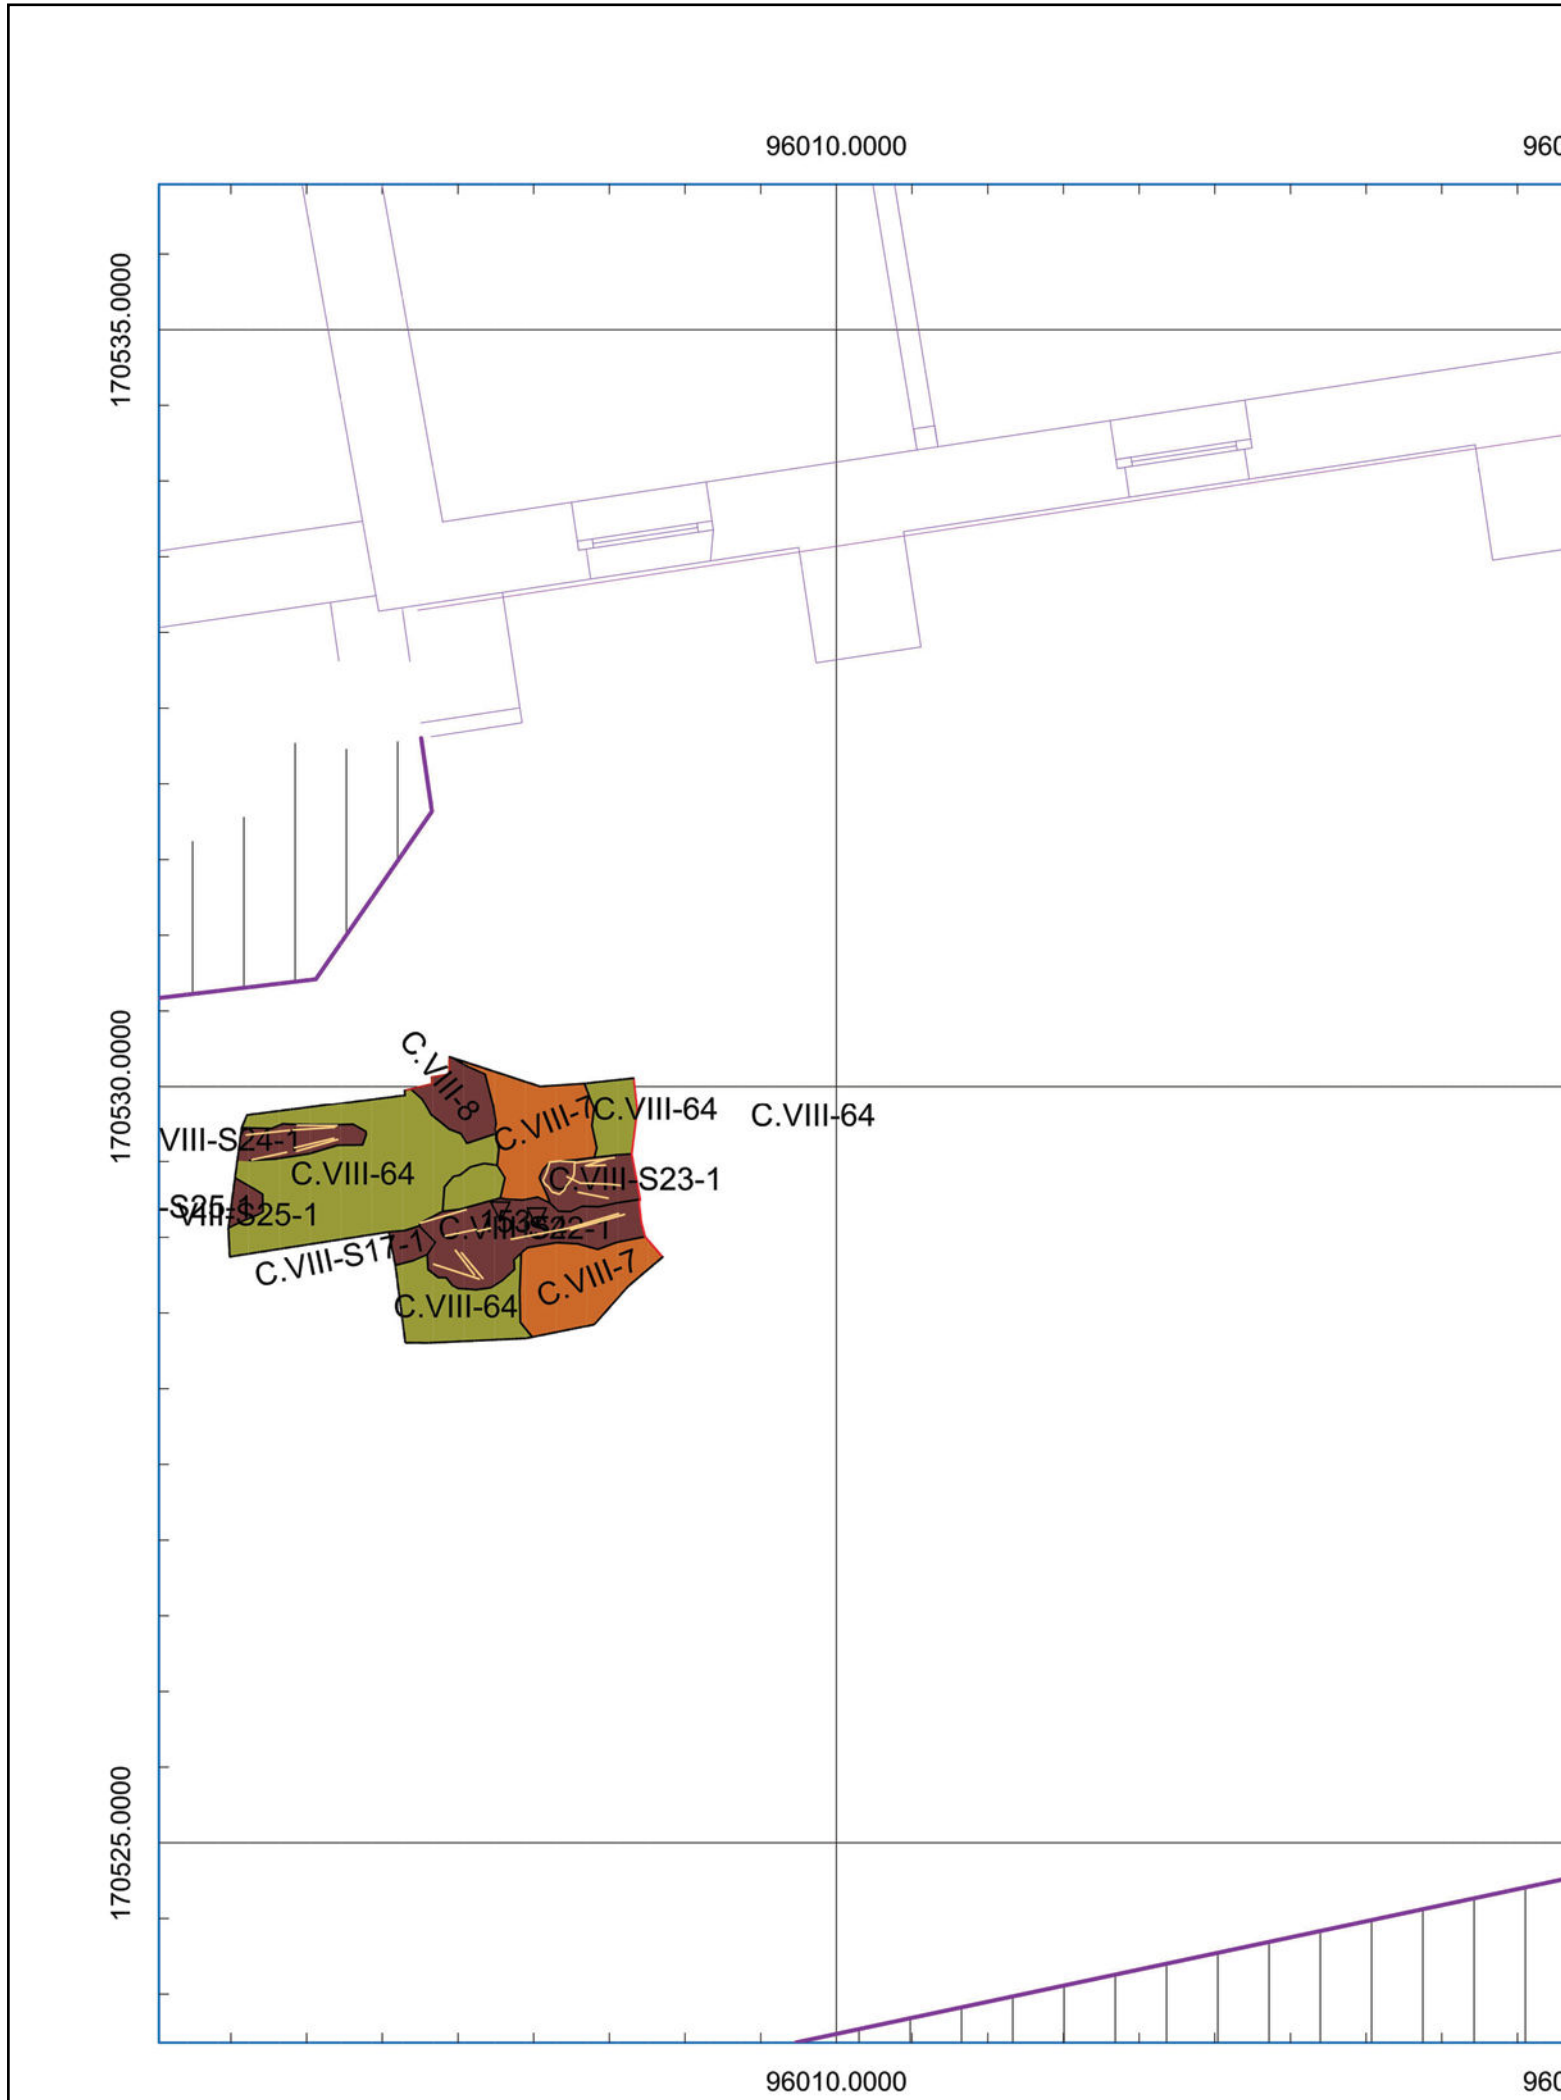
Fig. 61. Ingekleurd grondplan G zone VIII.

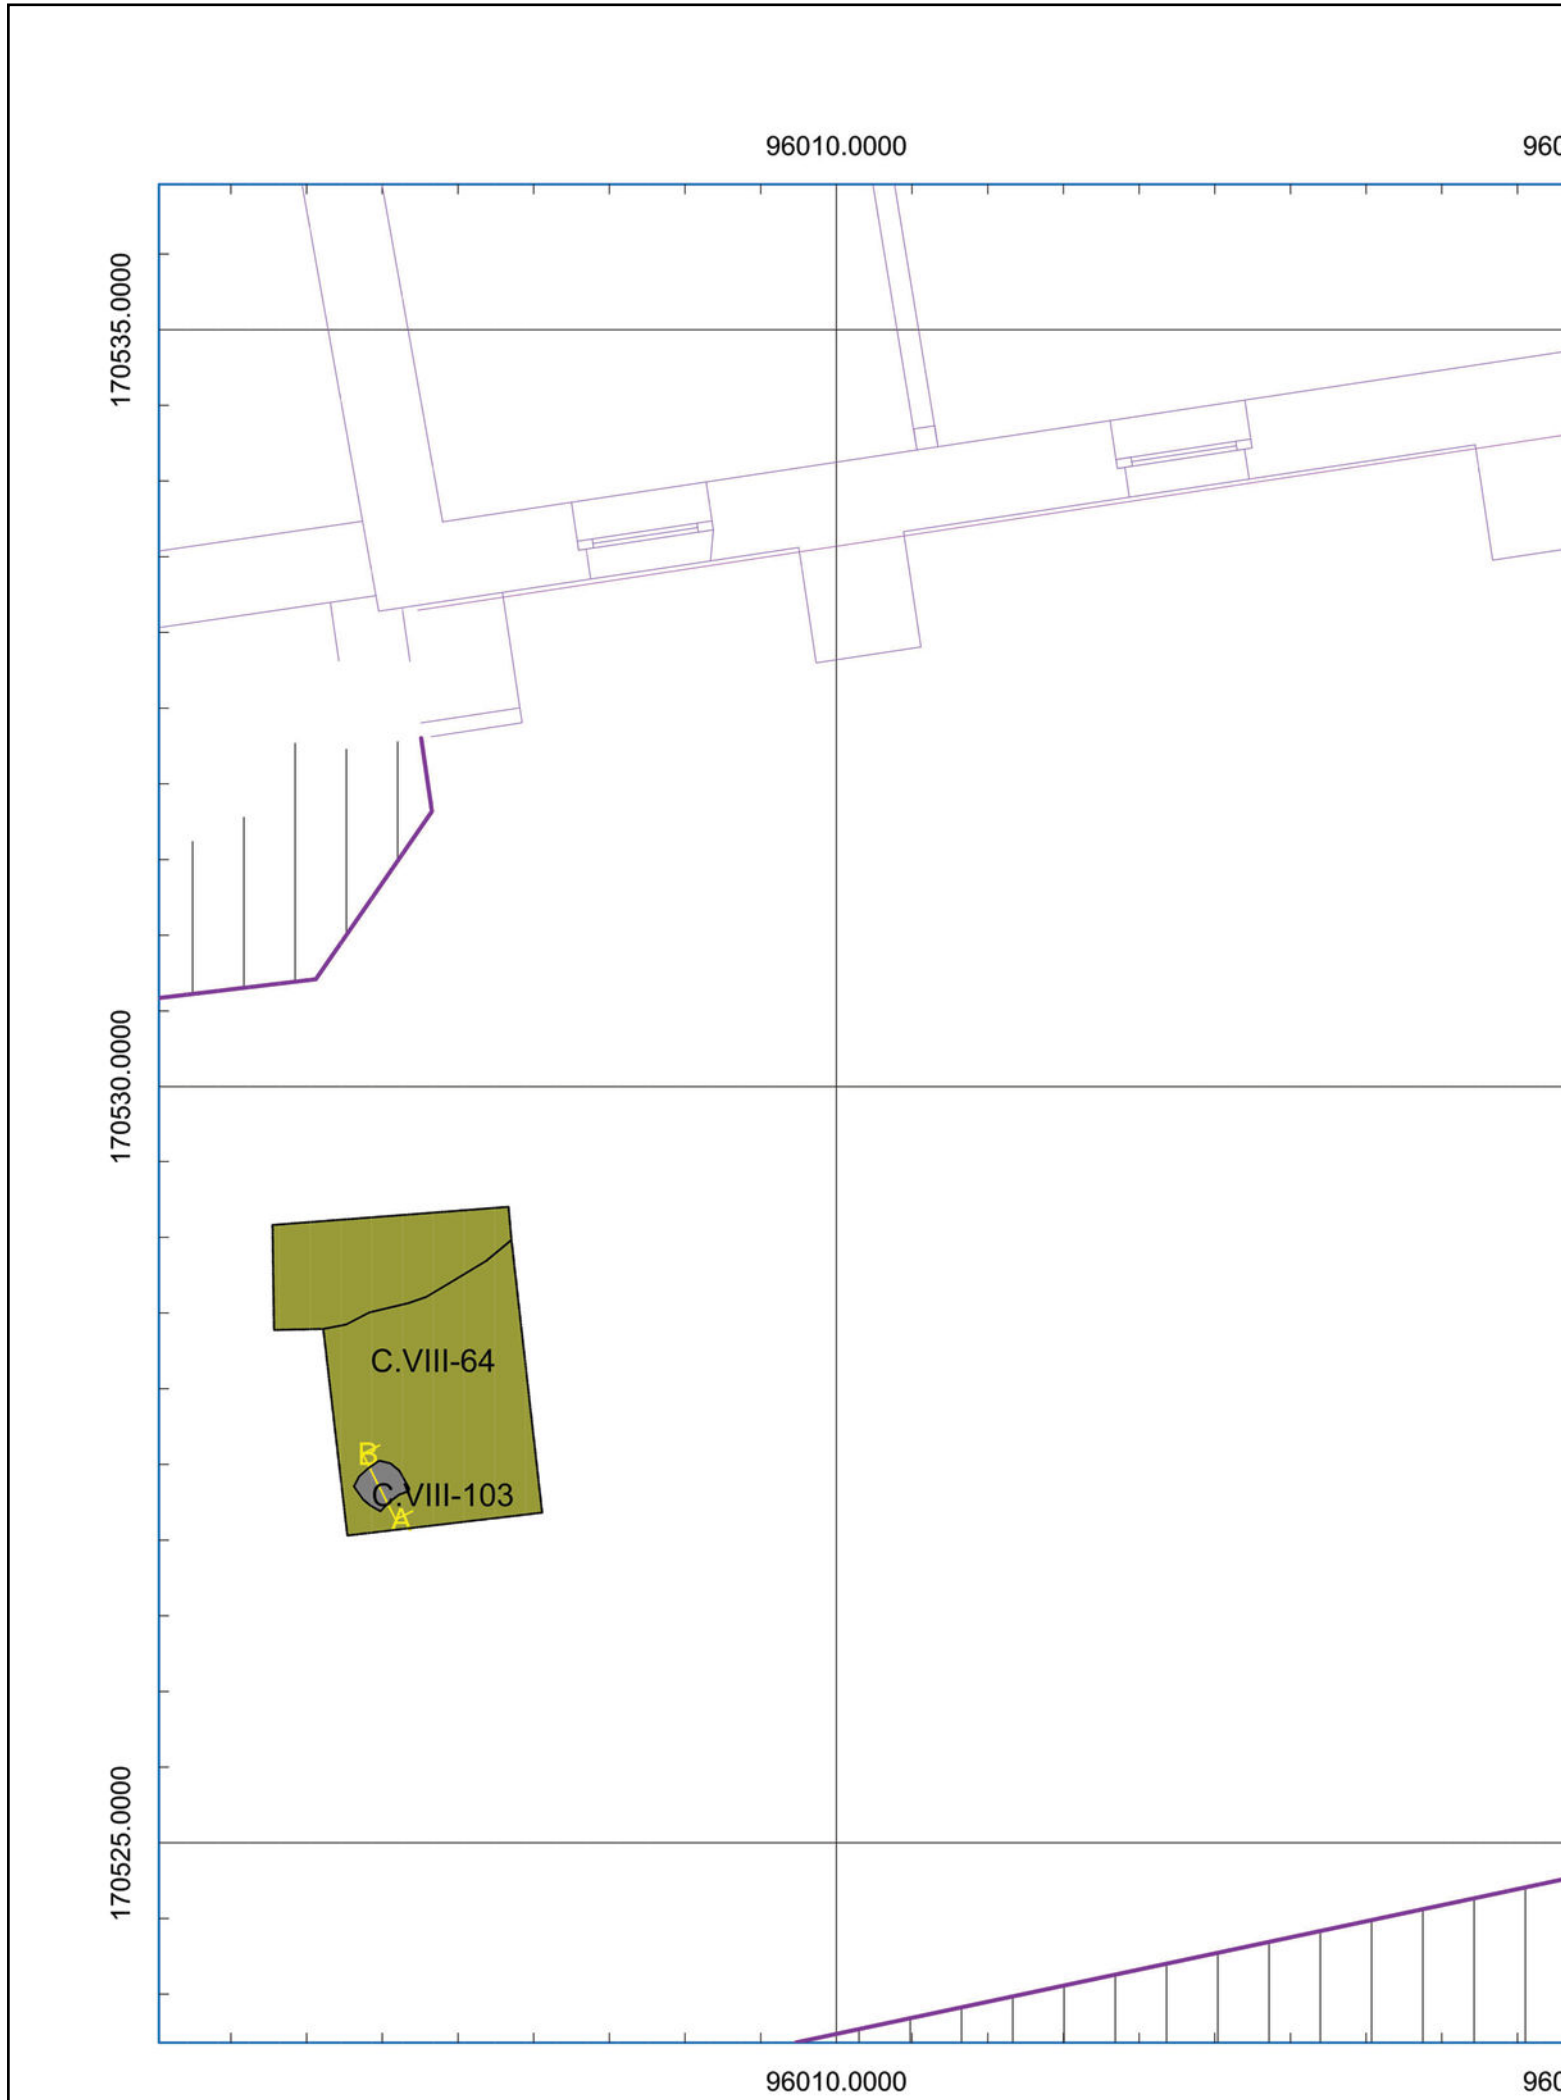
Fig. 62. Ingekleurd grondplan H zone VIII.

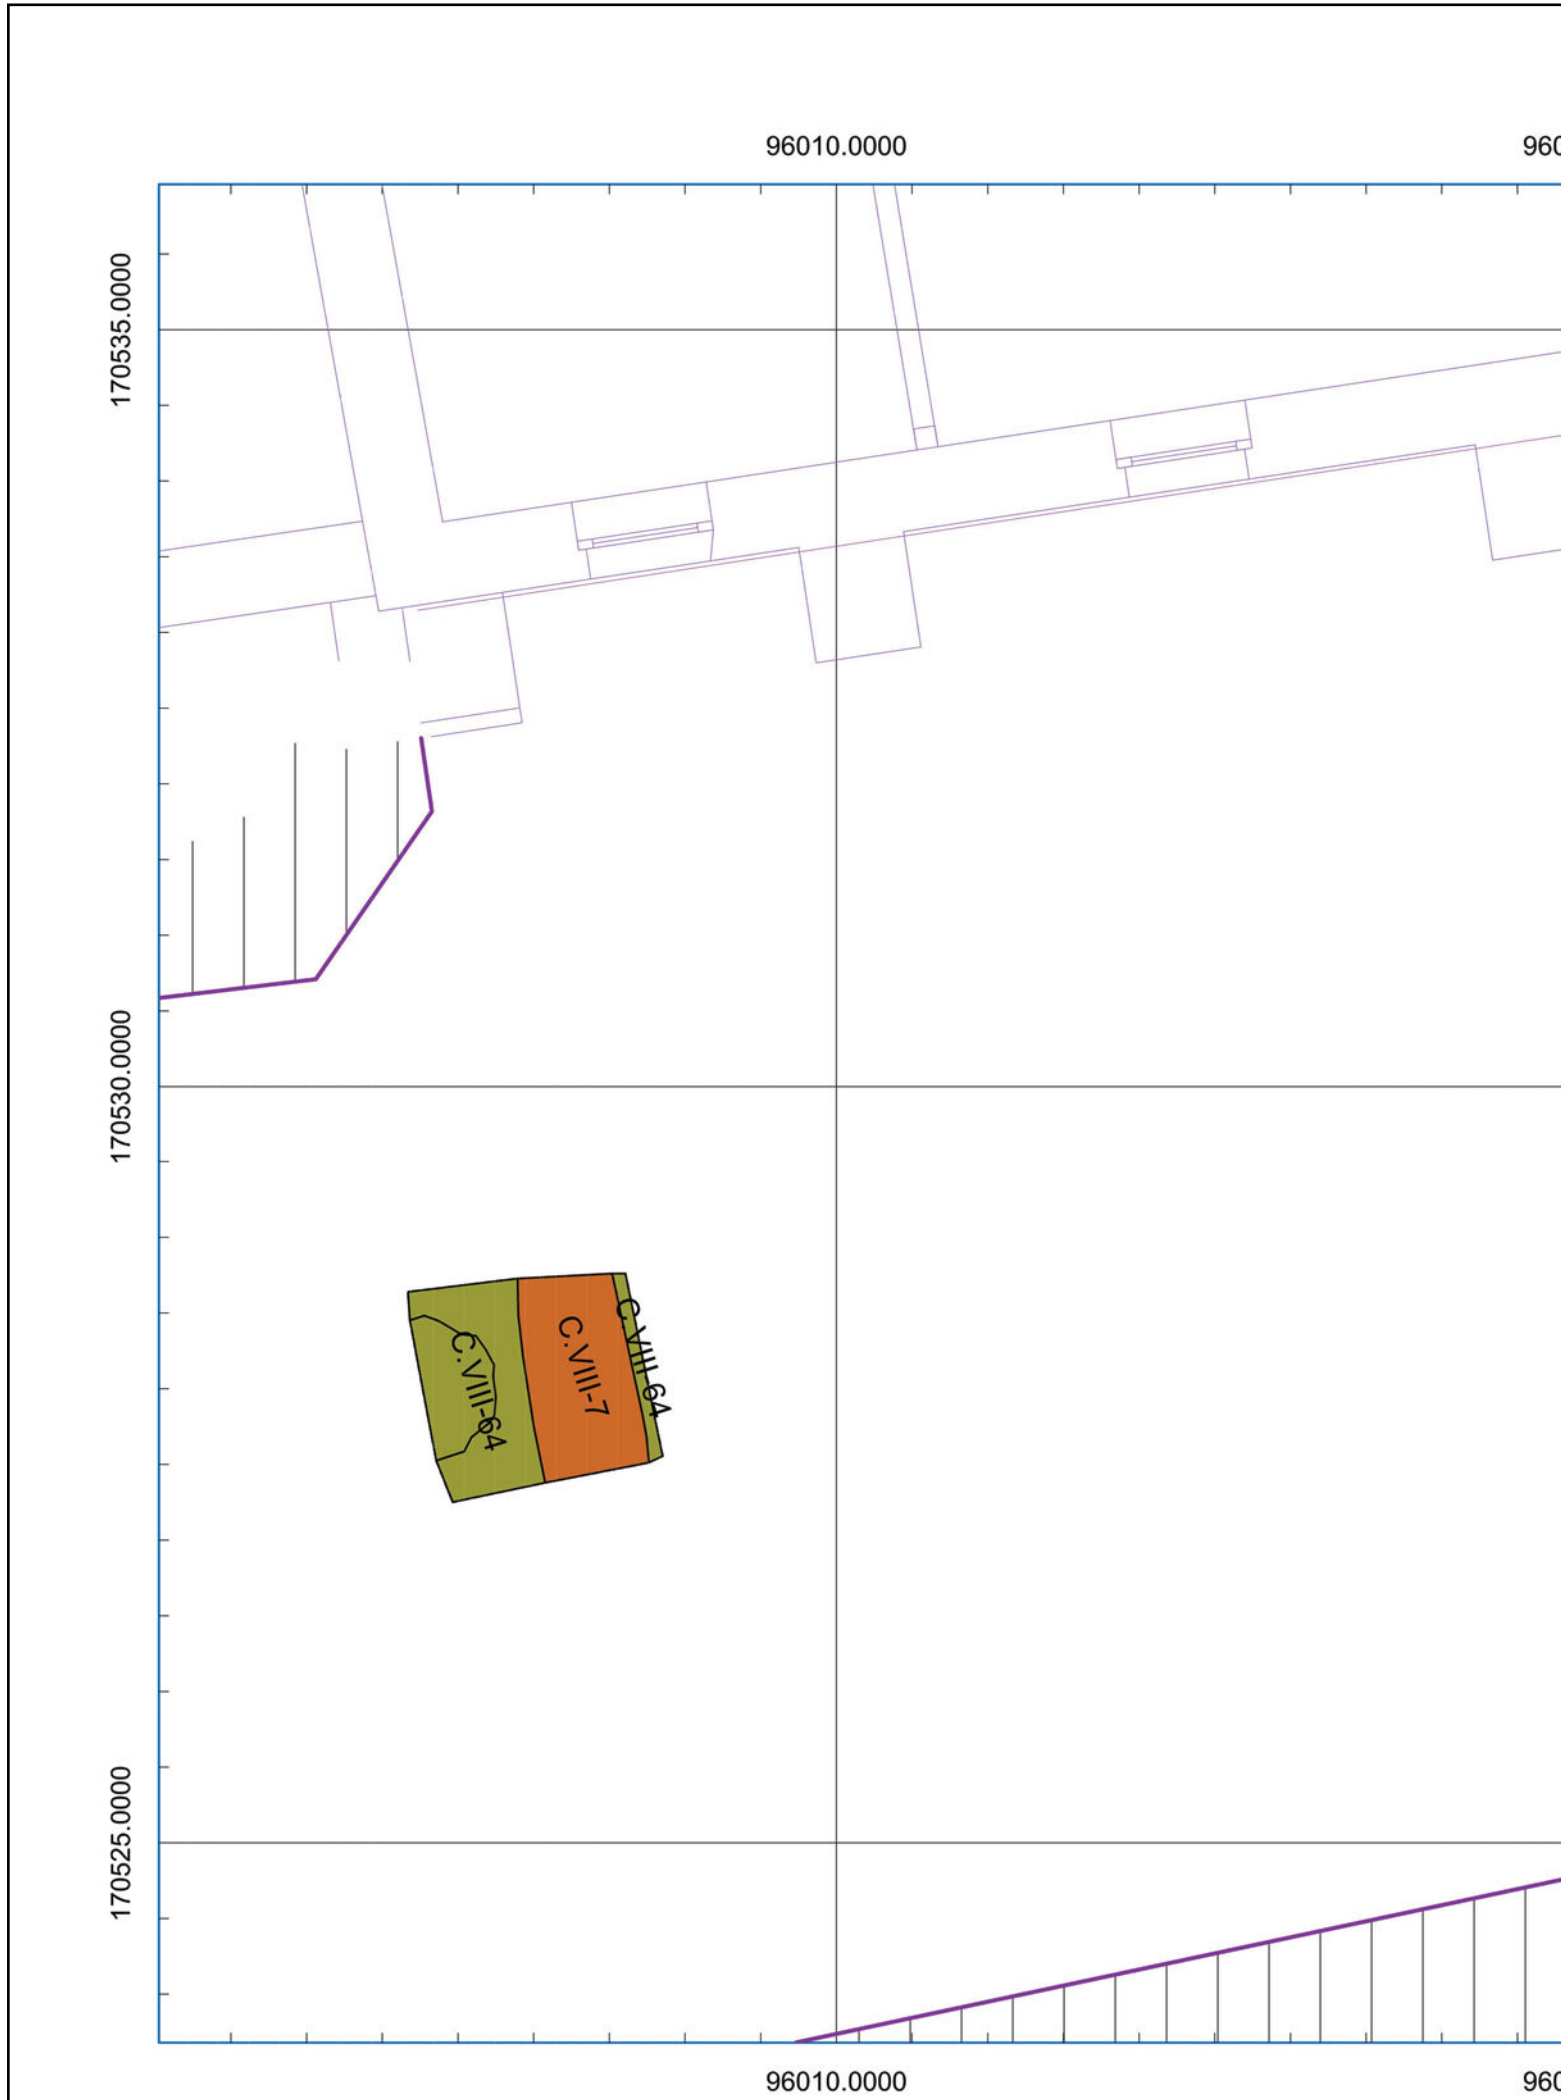
Fig. 63. Ingekleurd grondplan I zone VIII.

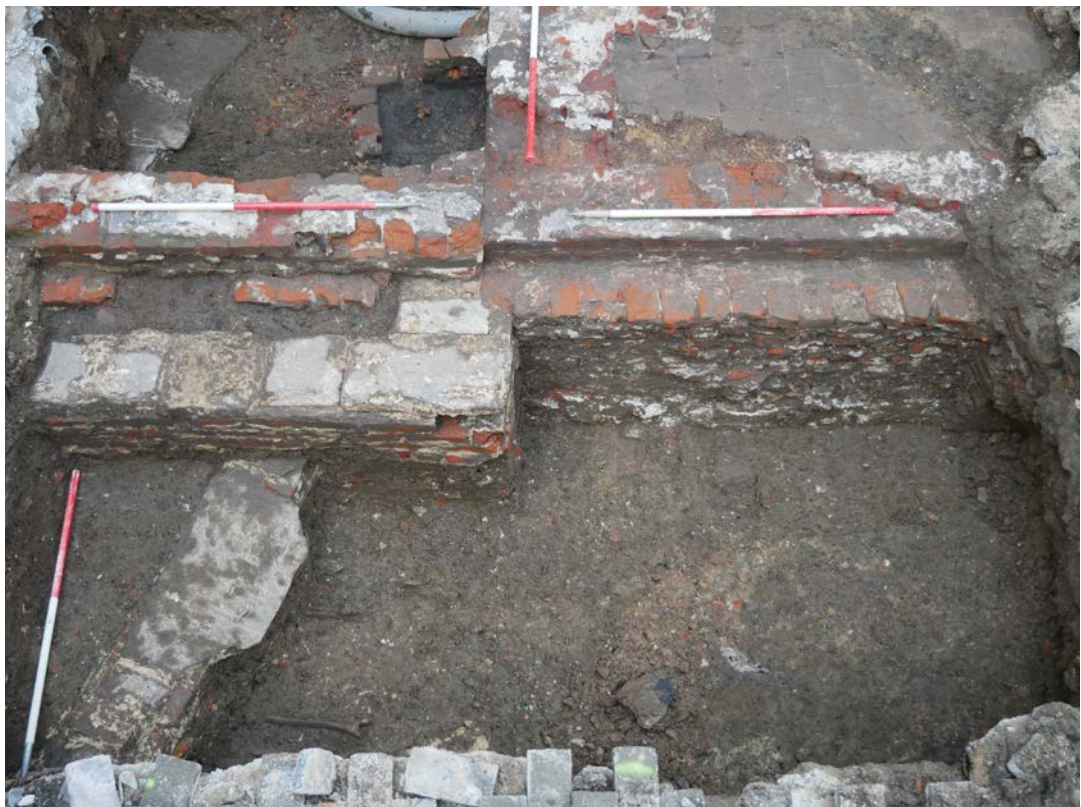
Afb. 9. Op het eerste grondplan in zone VIII (GPL A) zijn bakstenen muren en gootjes te zien. In de noordelijke helft is er nog deels een tegelvloer bewaard. In de zuidelijke helft (onderaan de foto) tekenen zich de eerste grafkuilen af.

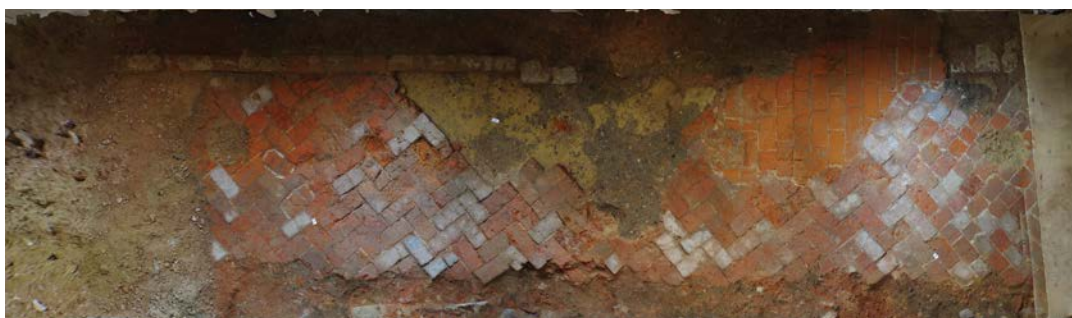
Afb. 10. Orthofoto GPL A van het oostelijke deel van de pandgang in zone VI.

In de oostelijke kant van de pandgang is een bakstenen kepervloer blootgelegd. De vloer bestaat uit een zone in bakstenen in keperverband (C. VI-2) en een herstelde zone in baksteen (C. VI-16) waar dit verband niet gevolgd is (Afbeelding 1 en Afbeelding 10). C. VI-16 bestaat uit baksteen (23,5 x 11,5 x ? cm) in een onregelmatig steens verband. Dit stukje vloer is afgewerkt met één haakse steen tegen de noordelijke muur van de pandgang. Binnen C. VI-2 is eveneens een herstelfase waar te nemen. Het grootste deel van de vloer ligt in keperverband, maar het oostelijk deel van de vloer is halfsteens gelegd. De afmetingen van de bakstenen varieert in de lengte van 23 tot 23,5 cm, in de breedte van 11,5 tot 12 cm en in de hoogte van 5 tot 5,5 cm. Een vloer in keperverband zoals deze wordt gedateerd tussen de 16de en 17de eeuw.

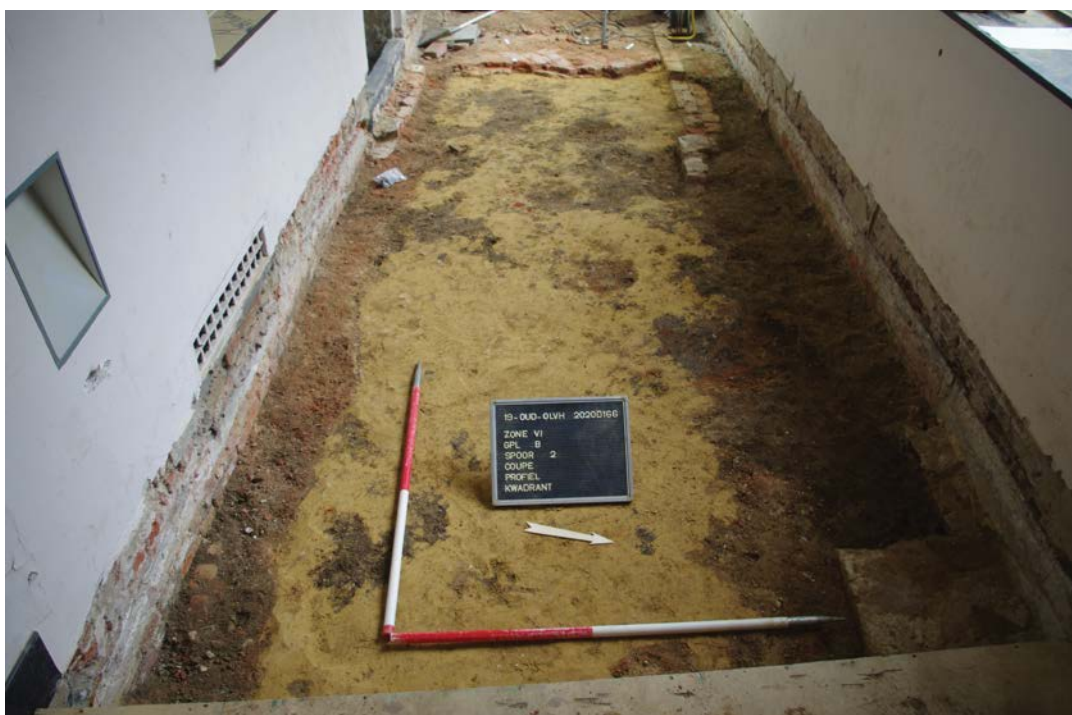
Afb. 11. Grondplan B in de zuidelijke pandgang.

Onder de vloer is een opmaaklaag (C. VI-6) terug te vinden, met daaronder verschillende opmaaklagen (C. C. VI-5, C. VI-9 en C. VI-24). C. VI-28 is mogelijk de fundering van de noordelijk muur of van de steunpilaar in de noordoostelijke hoek van de pandgang. Het ruimtelijk inzicht was te beperkt om hierover verdere uitspraken te doen.

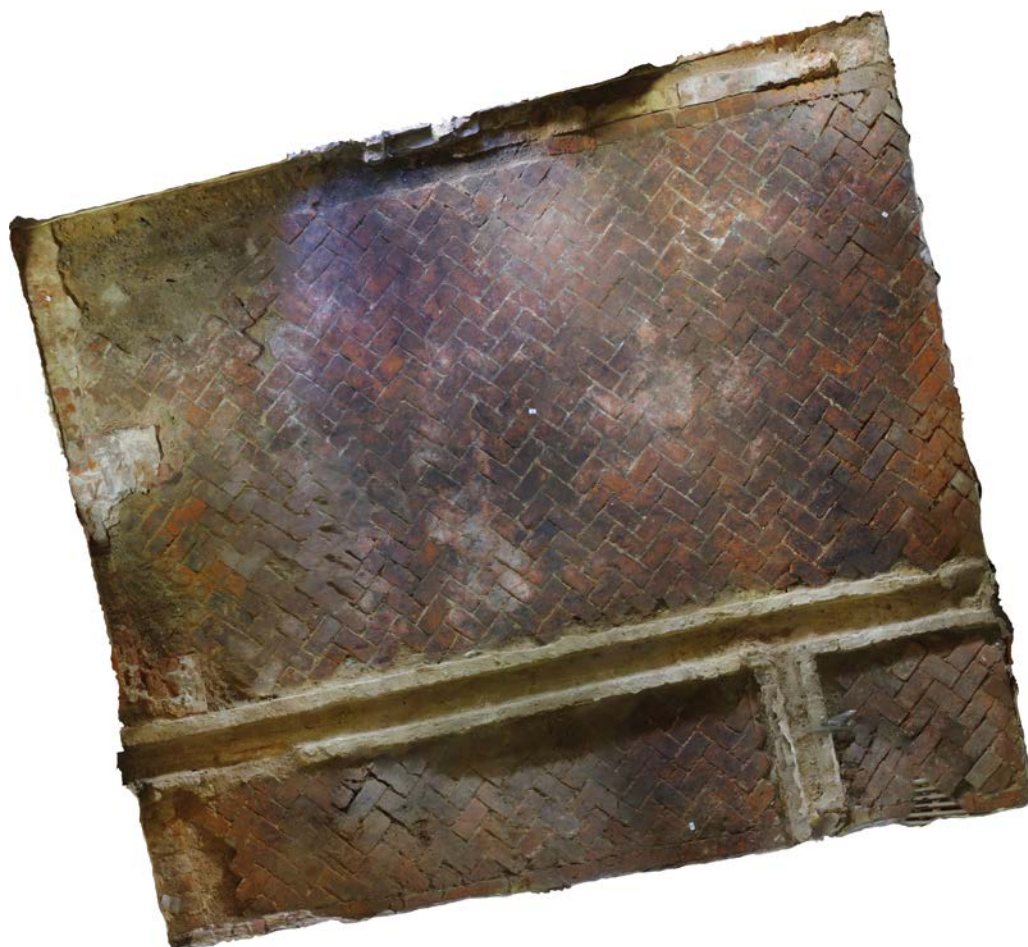
| | Bestaande toestand | | |

Vloer C. VI-67 is gelegd in een correct keperverband 25 x 12 x ? cm met een vrij zachte, vrij zandige zandmortel met kalkstippen. Zowel aan de noord- als aan de zuidkant is de muur

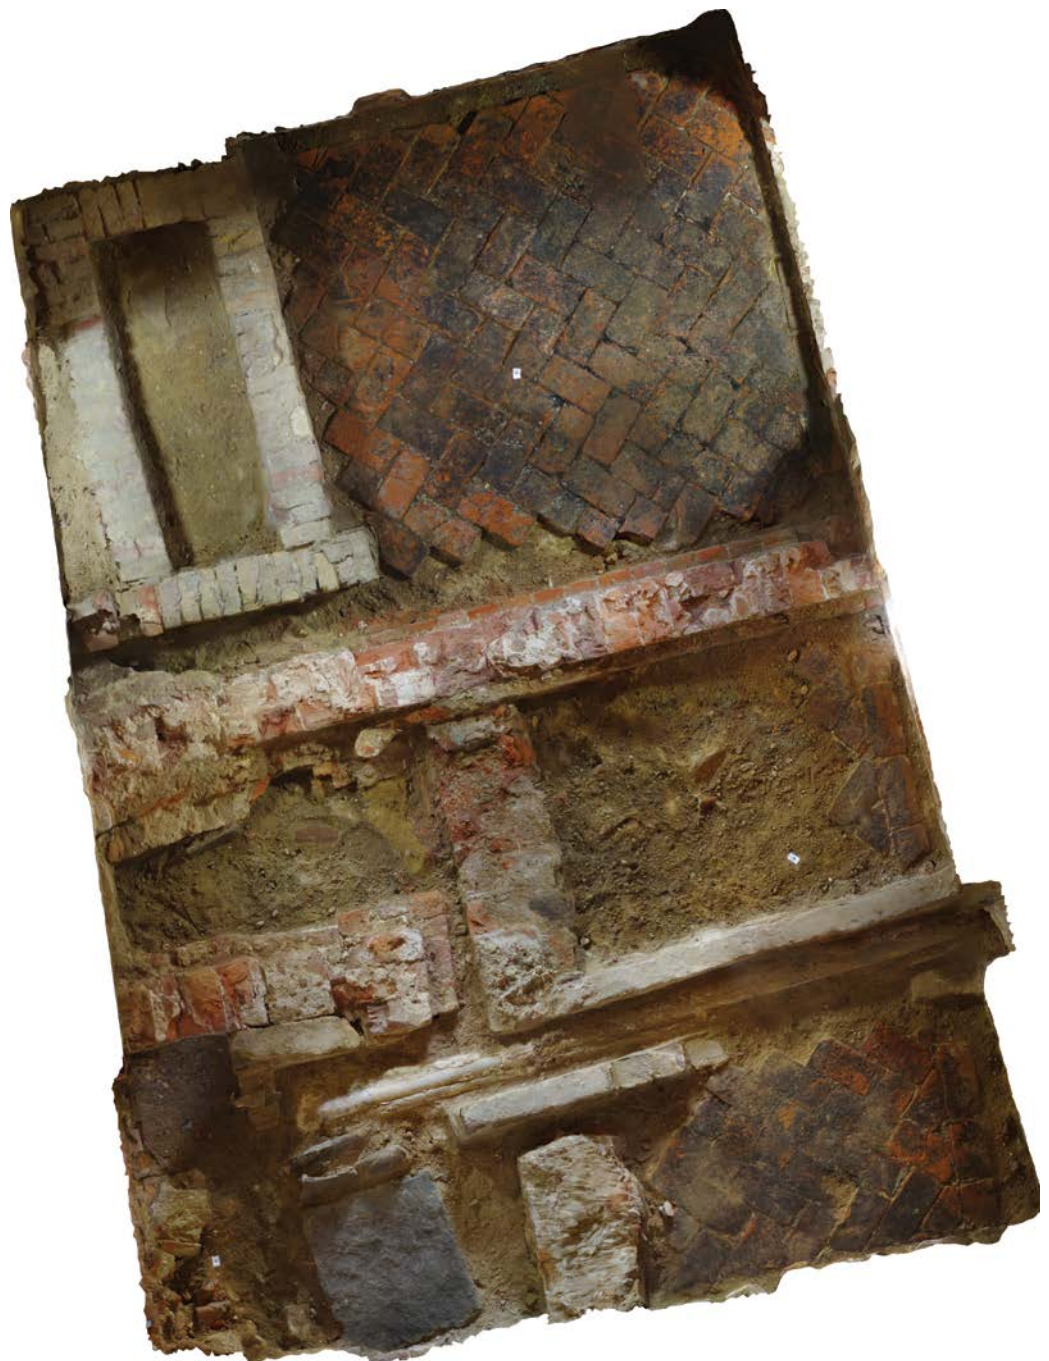
Afb. 13. Orthofoto van kamer 2.

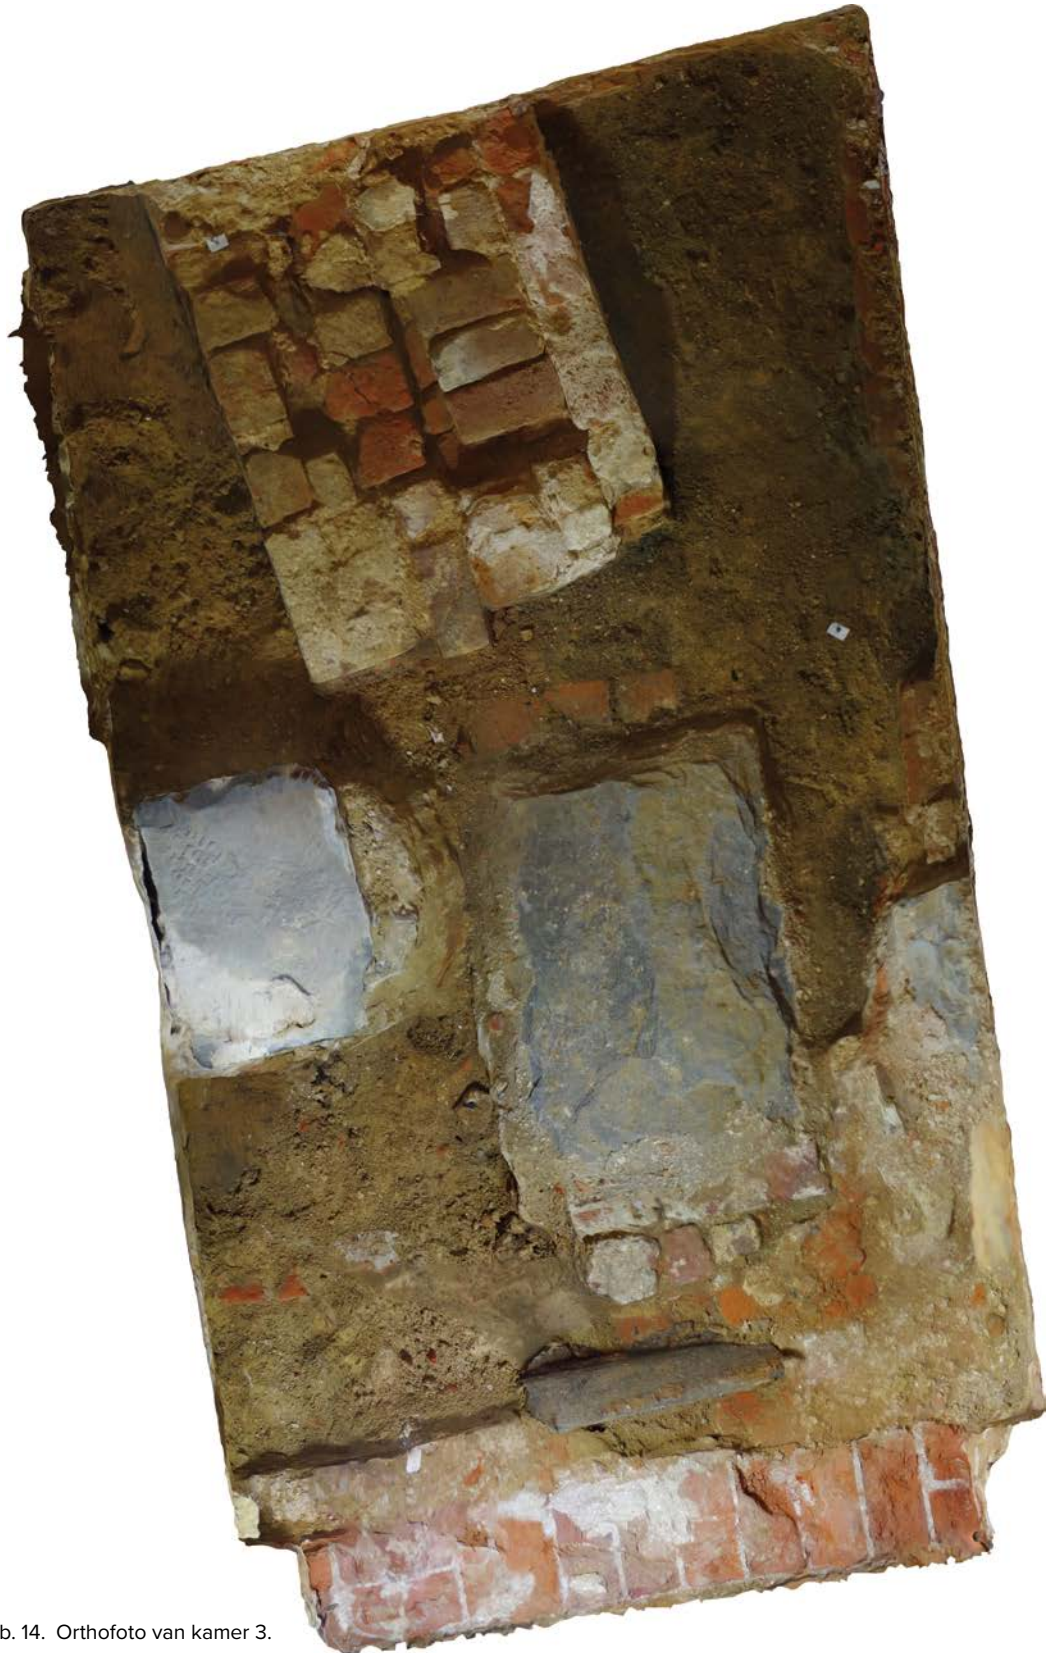
Afb. 14. Orthofoto van kamer 3.

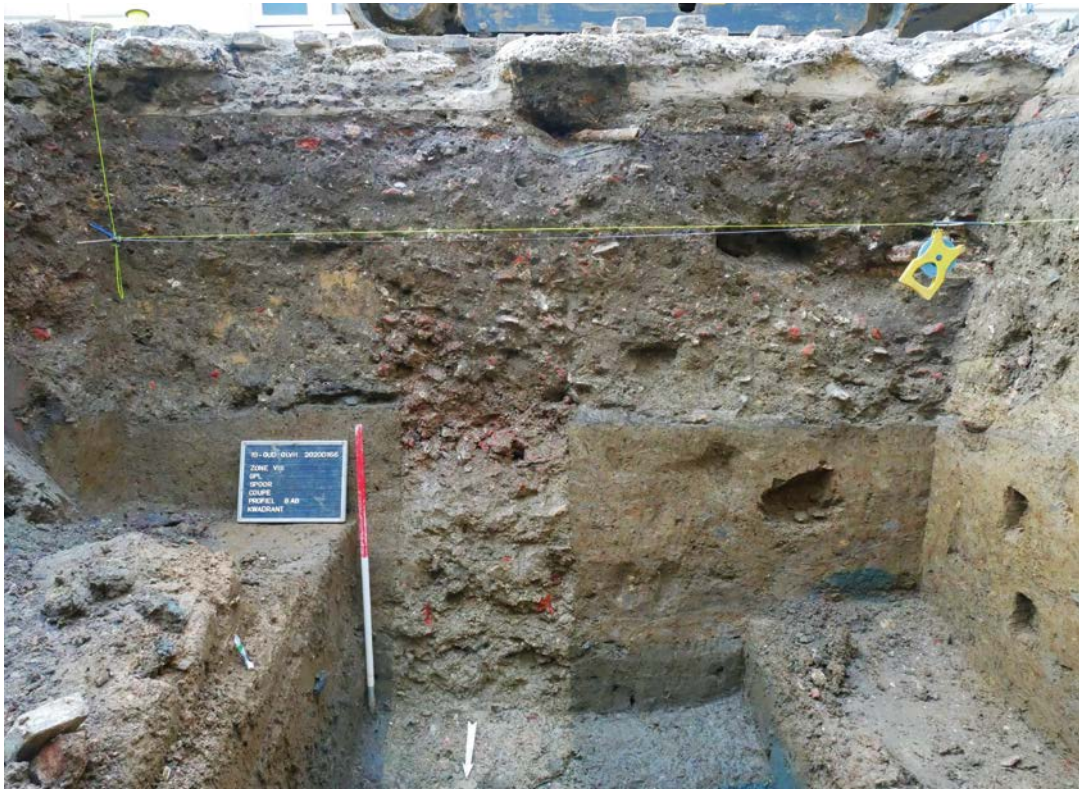
Afb. 16. Zuidprofiel 8AB, plaatselijk verdiept tot grondplan I om het verloop van het ophogingspakket C. VIII-64 en het uitbraakspoor C. VIII-7 te volgen.

Op de verstoringsdiepte (ca. 2,8 m) is de moederbodem niet bereikt. Eenmaal onder de kerkhofgrond vormen meerdere lagen een dik ophogings- of opvullingspakket (Afbeelding

16; zie ook hoofdstuk 5.3.1.2.2: profielen 8AB (Figuur 40), 9AB (Figuur 41) & 11AB (Figuur 42). Het ophogings- of opvullingspakket C. VIII-64 bestaat uit lagen van vrij homogene en heterogene donker groenig grijze tot bruine zandleem met weinig tot zeer weinig inclusies van houtskool-, baksteen- en kalkmortelspikkels. Naast zeven scherven grijs aardewerk is ook één scherf steengoed met een radstempelpersiering op de bandvormige rand aangetroffen dat de ophoging of opvulling pas vanaf het begin van de 14de eeuw plaatst. Bij het verdiepen binnen dit pakket is een restant van een paalspoortje (VIII-103) herkend (Afbeelding 17).

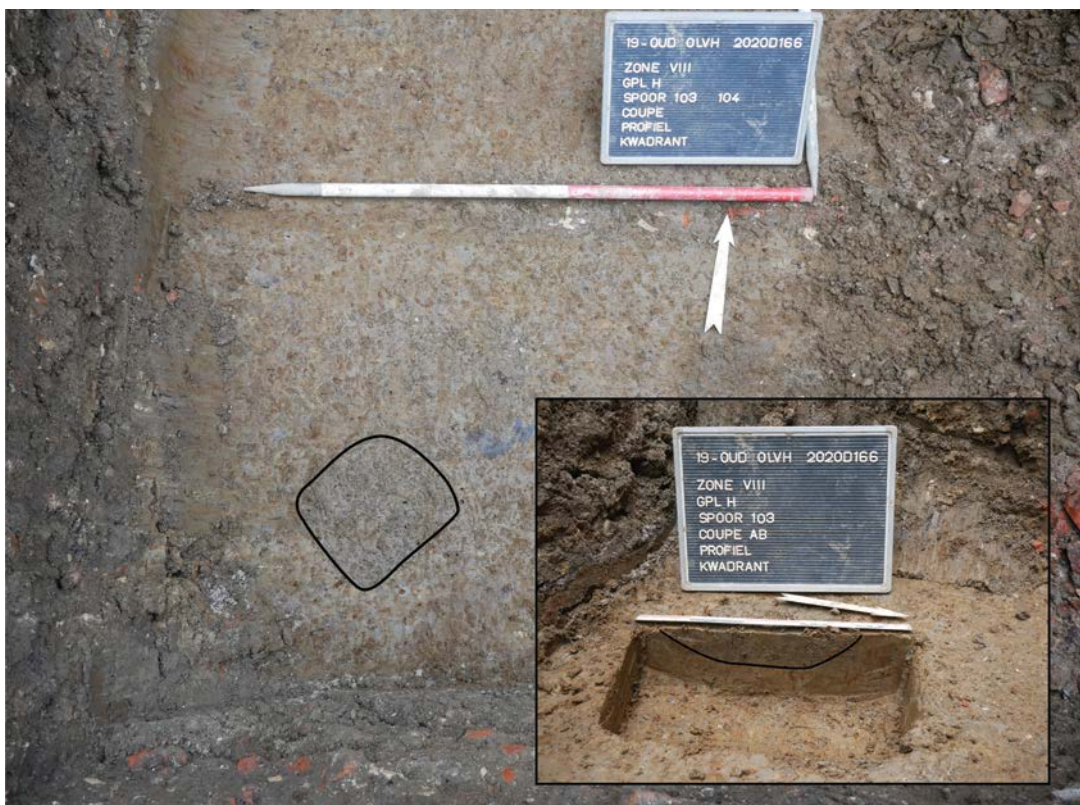
Afb. 17. Paalspoor C. VIII-103 binnen de ophoging VIII-64 in grondplan H. Insprong van de coupe VIII-H-103-AB.

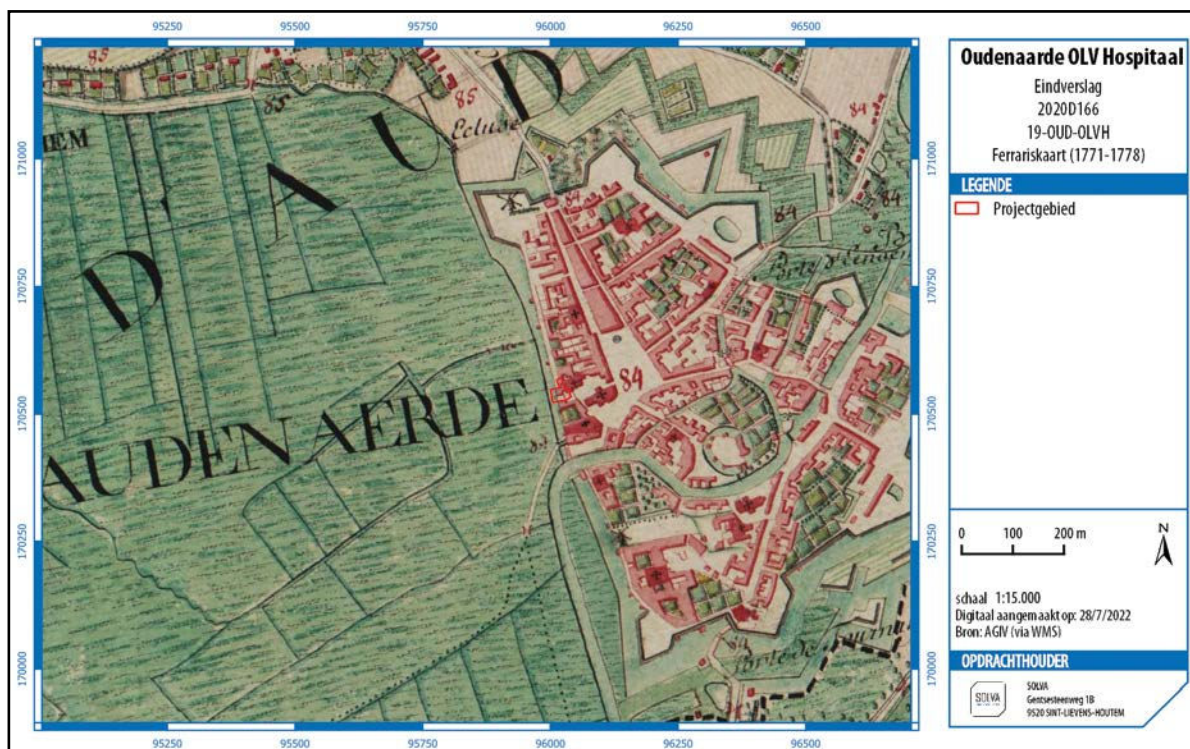
Fig. 73. Uitsnede van de Ferrariskaart (1771-1778). Het Onze-Lieve-Vrouwehospitaal is gelegen tegen de omwalling, ten westen strekken zich weilanden uit met opvallend veel afwateringsbeekjes.

Op 18de-eeuwse kaarten is te zien hoe het gebied ten westen van het Onze-Lieve-Vrouwehospitaal (zone buiten de stadsmuur) als nat weiland in gebruik was kan geïnterpreteerd worden (Figuur 73). Het kan zijn dat er een grote natte depressie ten westen van de Sint-Walburgakerk lag, ten zuiden van de Walburgakerk werd bij recent grootschalig onderzoek immers al moederbodem op geringe diepte vastgesteld.⁵² Bij de 13de-eeuwse stadsuitbreiding

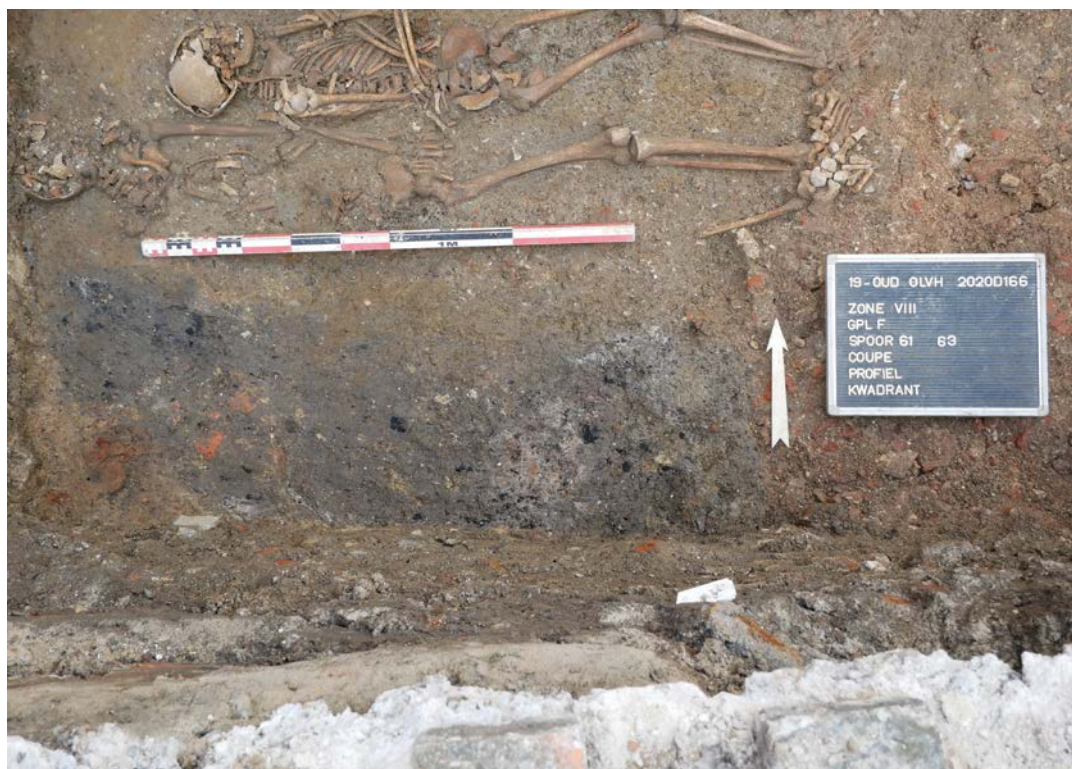
Afb. 18. Zuidwestzijde van de opgravingsput met het assig loopniveau VIII-14 en in de zuidwesthoek nog een restant *in situ* verbrande leem VIII-63 (grondplan F).
