OUDENAARDE ONZE-LIEVE-VROUWE- HOSPITAAL

EINDVERSLAG – 2020D166

SOLVA ARCHEOLOGIE RAPPORT 240

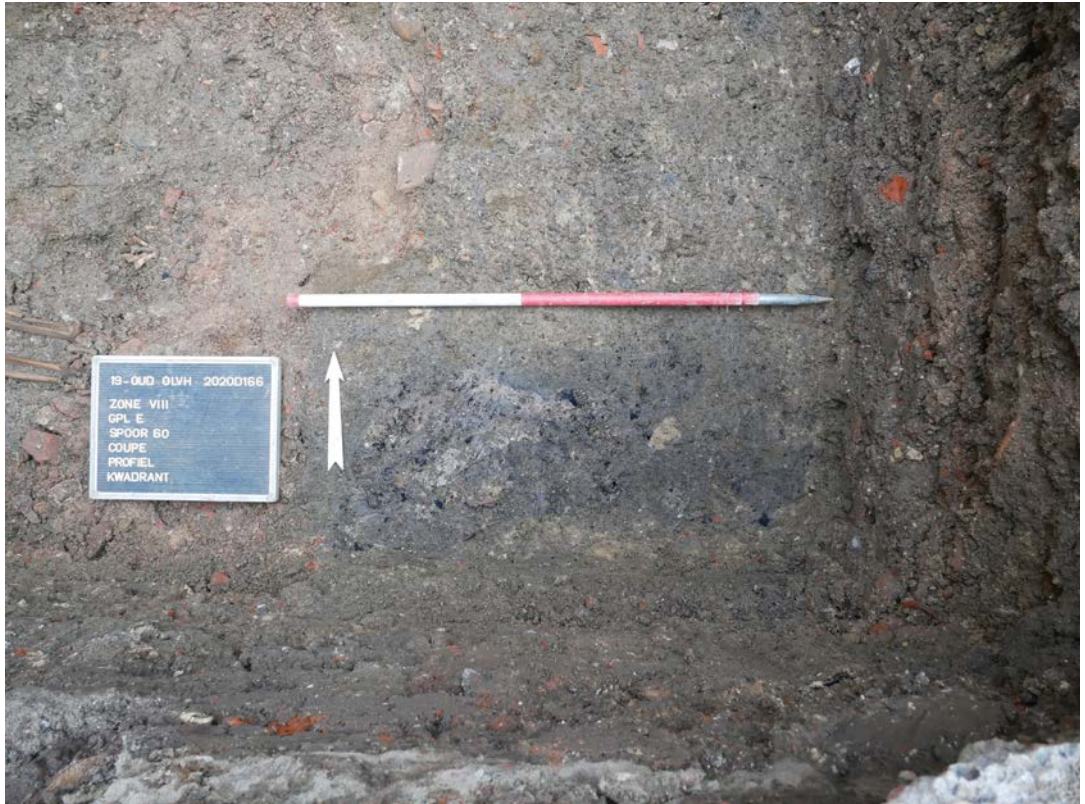
Afb. 19. Zuidoostzijde van de opgravingsput met looppniveau VIII-14, verstoord door het puinige uitbraakspoor VIII-7 (grondplan D, fout op fotobord).

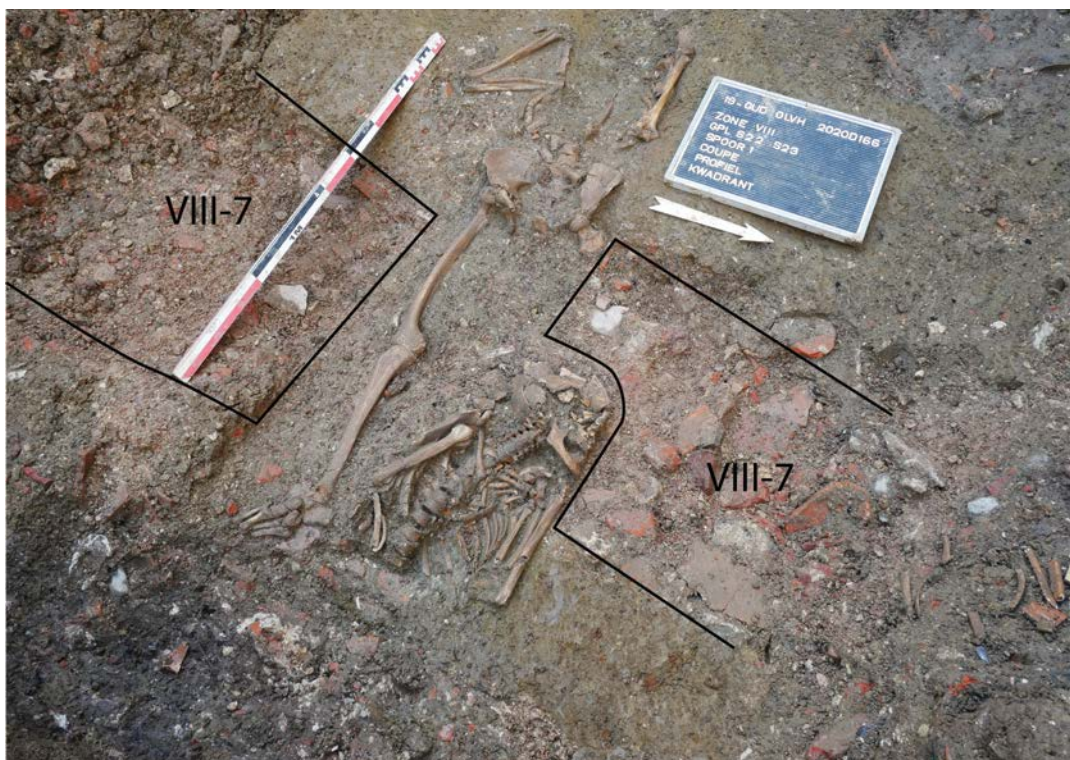
Afb. 21. Uitbraakspoor VIII-7 wordt verstoord door de begravingen S22 en S23.

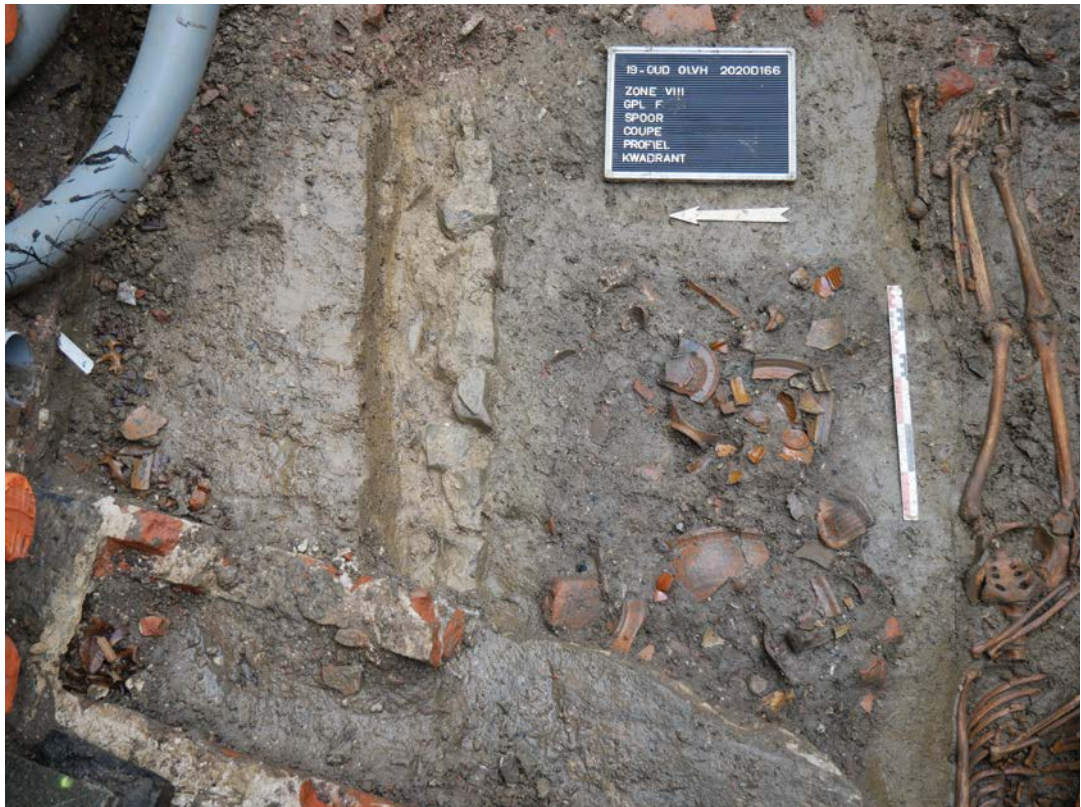
Afb. 22. Op grondplan F werd de postmiddeleeuwse afvalkuil VIII-26 goed zichtbaar. Ten noorden is nog een fragment van de oudere natuurstenen muur VIII-88 bewaard.

In de noordelijke helft van de opgravingsput is een natuurstenen muurfragment aangesneden onder de kerkhofgrond in de ophogingslaag C. VIII-64. De muur/fundering C. VIII-88 ligt slechts deels binnen de opgravingsput, er is lichtjes uitgeweken om de volledige breedte te kunnen waarnemen. De muur is echter slechts voor de helft nog één steen diep bewaard. Ze is opgebouwd uit kleine regelmatige brokken Doornikse kalksteen die het buitenste parement vormden. Het vullingsmetselwerk lijkt te zijn gebeurd met kleinere brokjes Doornikse kalksteen, ingebed in een vrij zachte zandmortel met kalkstippen (Afbeelding 22). Er kon geen houtskool verzameld worden uit de mortel, het muurrestant plaatsen in de tijd is derhalve moeilijk, aangezien geen andere sporen kunnen geassocieerd worden.

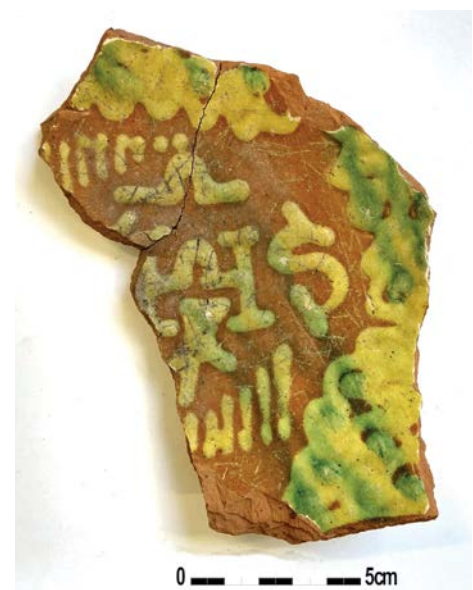
Afb. 23. Bord uit rood lokaal gedraaid aardewerk uit C. VIII-8 met in kleidecoratie de letters [I]HS (19-OUD-OLVH-120).

aardewerk, steengoed met engobe/zoutglazuur en wat grijs lokaal gedraaid aardewerk verzameld (Tabel 3). Het betreft een variatie aan vormen als kommen, grapes, voorraadpotten, papkommen, vergieten, teilen, borden, deksels, kannen en kruiken (Figuur 74). Op een bord uit rood lokaal gedraaid aardewerk zijn in kleidecoratie nog de letters HS te herkennen, deel van het katholiek monogram IHS (Afbeelding 23). In de standvoet waren twee doorboringen aangebracht om het bord op te hangen. Onder het bouw materiaal zaten twee fragmenten van een ventilatiekoepel. Daarnaast bevat de kerkhofgrond ook dierlijk botmateriaal, verspit menselijk bot en wat glas- en metaalvondsten. Het aardewerk is te dateren tussen 1475 en 1650, waarvan het merendeel te plaatsen is tussen 1550 en 1625.

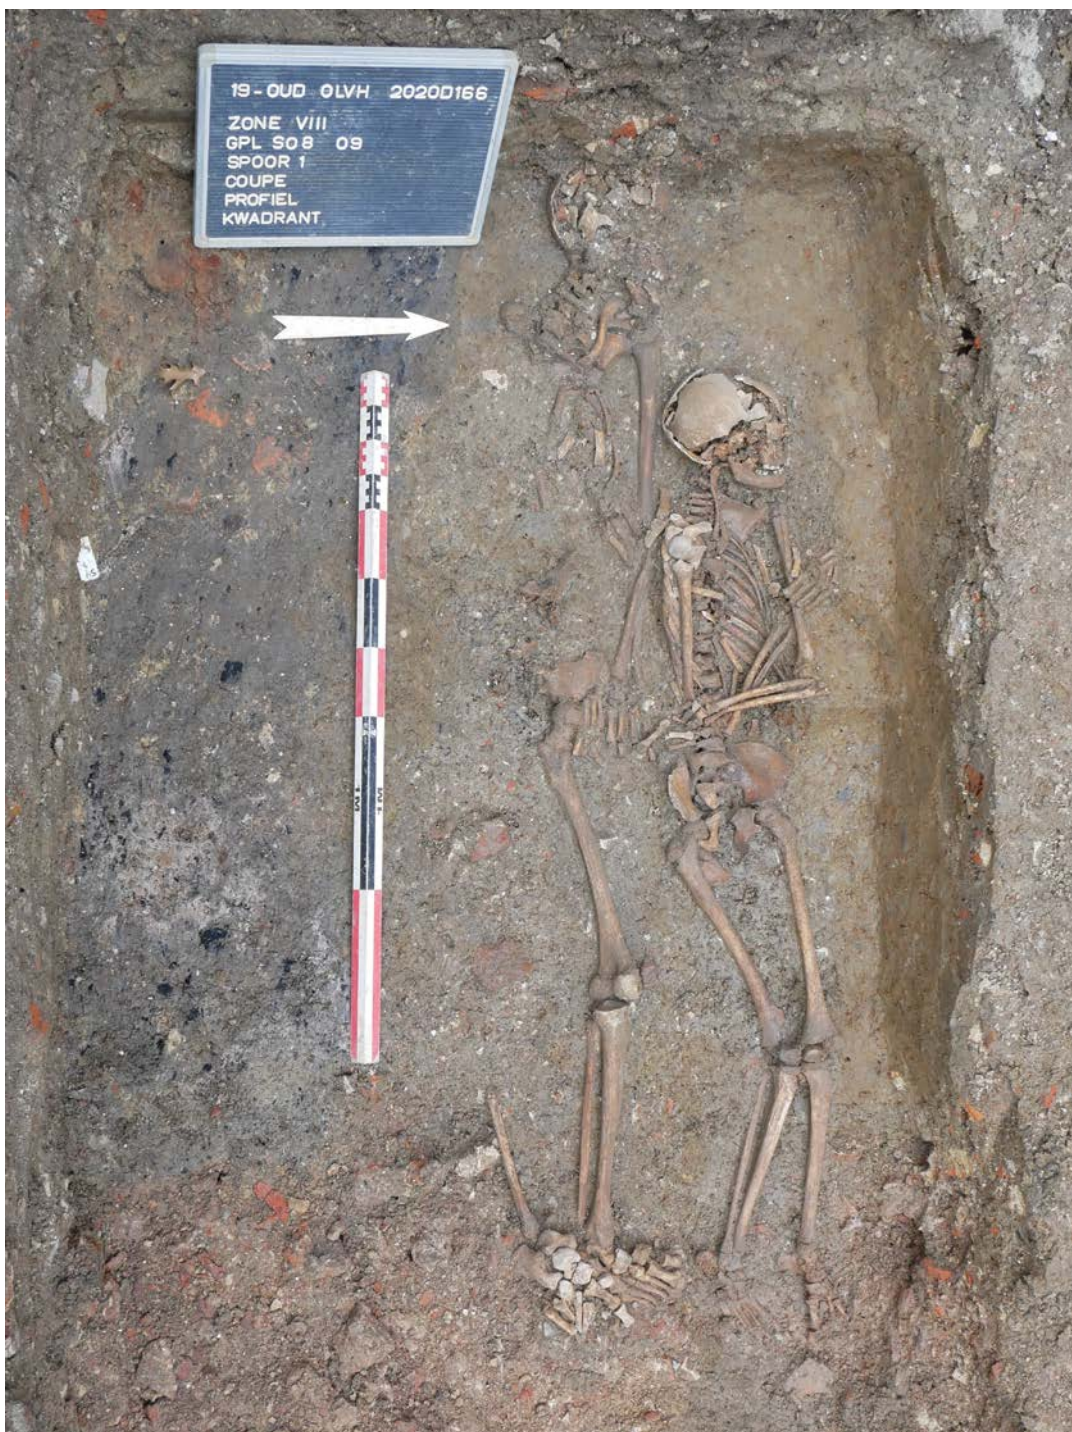
Afb. 24. Mogelijk meervoudige begraving VIII-S08 (links) en VIII-S09 (rechts), grondplan F. De grafkuil doorsnijdt loopniveau VIII-14, aan het voetuiteinde doorsnijden de begravingen het uitbraakspoor VIII-7.

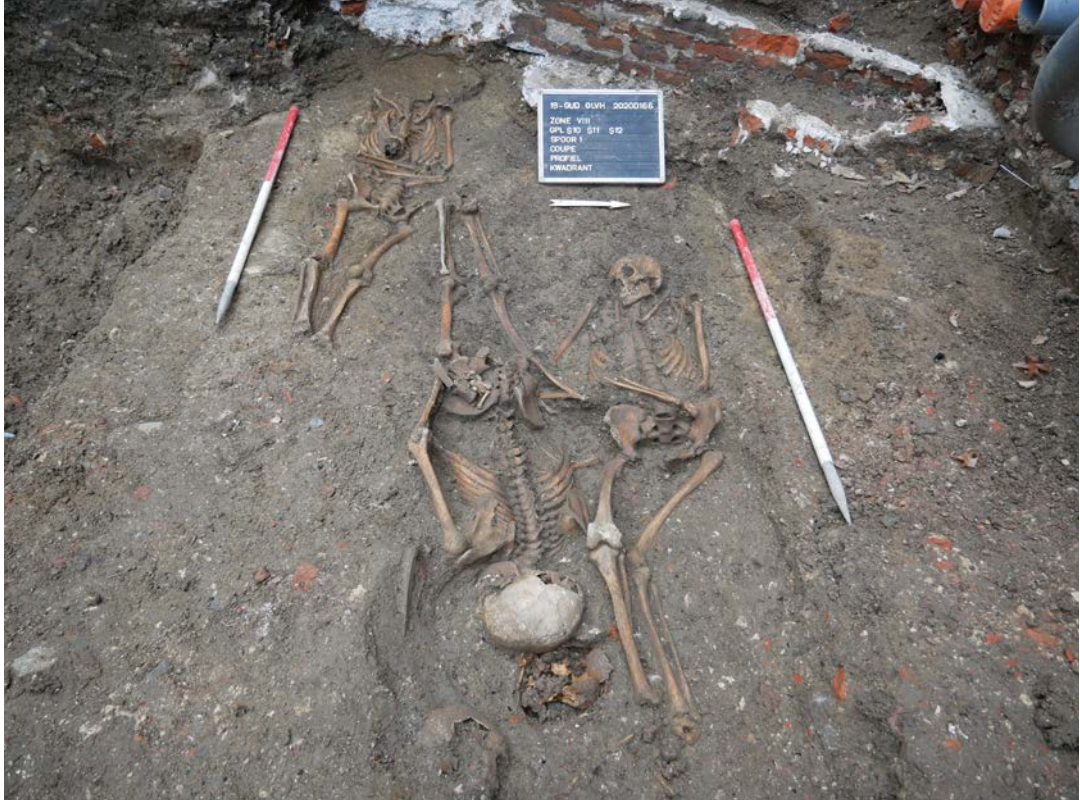
Afb. 25. Mogelijk meervoudige begraafing van VIII-S11 (oost-west op de buik begraven, voorgrond links) en VIII-S12 (west-oost op de rug, rechts op de foto), grondplan E. Aan het hoofd van VIII-S11 ligt een losse schedel. Ten westen ligt begraafing VIII-S10.

op de buik begraven. De rechterarm ligt naar achteren gebogen met de hand op het bekken terwijl de linkerarm onder de buik lijkt te liggen. Het individu is aldus eerder onzorgvuldig en oneerbiedig bijgezet en ligt deels naast skelet VIII-S12 (Afbeelding 25).

Skelet VIII-S12 is op een meer traditionele manier begraven volgens een west-oost oriëntatie op de rug. De benen zijn daarentegen wel ongewoon gebogen. Beide deposities zijn geassocieerd met elkaar, maar het is wederom onduidelijk of het om een een simultaan (op hetzelfde moment) of een collectief (in verschillende fases) kuilgraf gaat. Buikbegravingen worden vaak in verband gebracht met personen die uit de gratie van de samenleving gevallen zijn of als 'gevaarlijk' gezien worden door bijvoorbeeld een bepaalde ziekte.

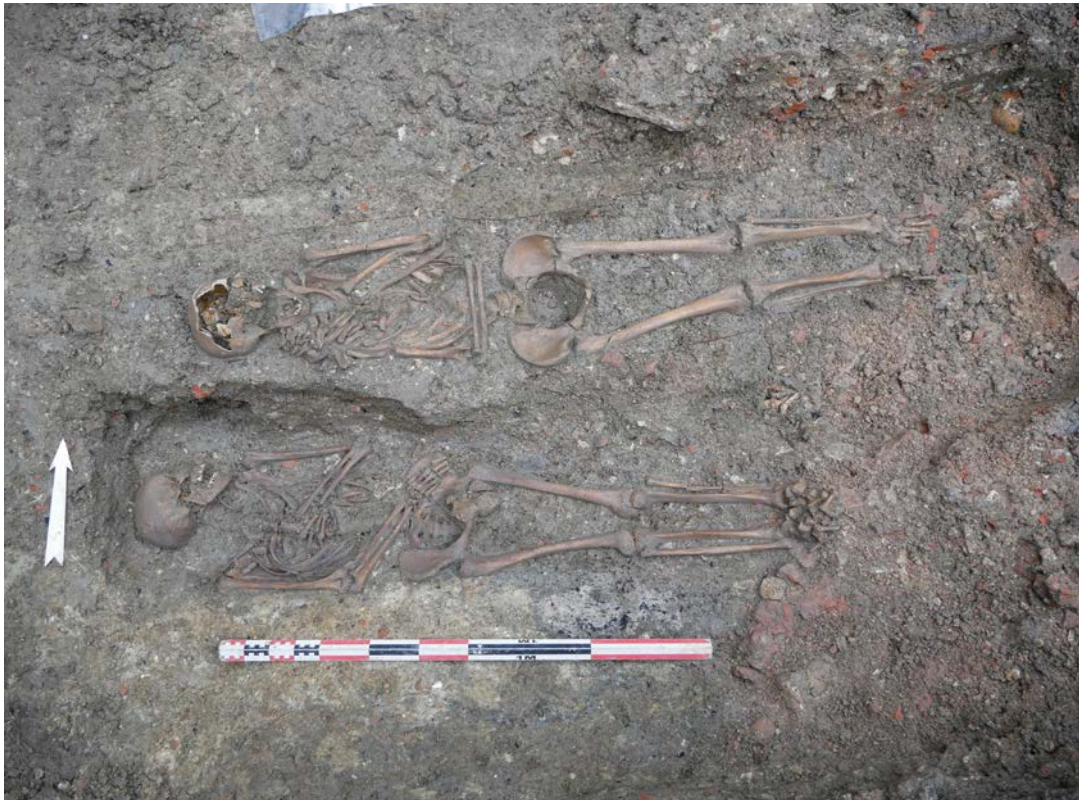
Afb. 26. Begravingen VIII-S04 (onder) en VIII-S05 (boven), beiden begraven met de rechterarm gekruist op het bekken en de linkerarm gekruist op de schouder, grondplan E.

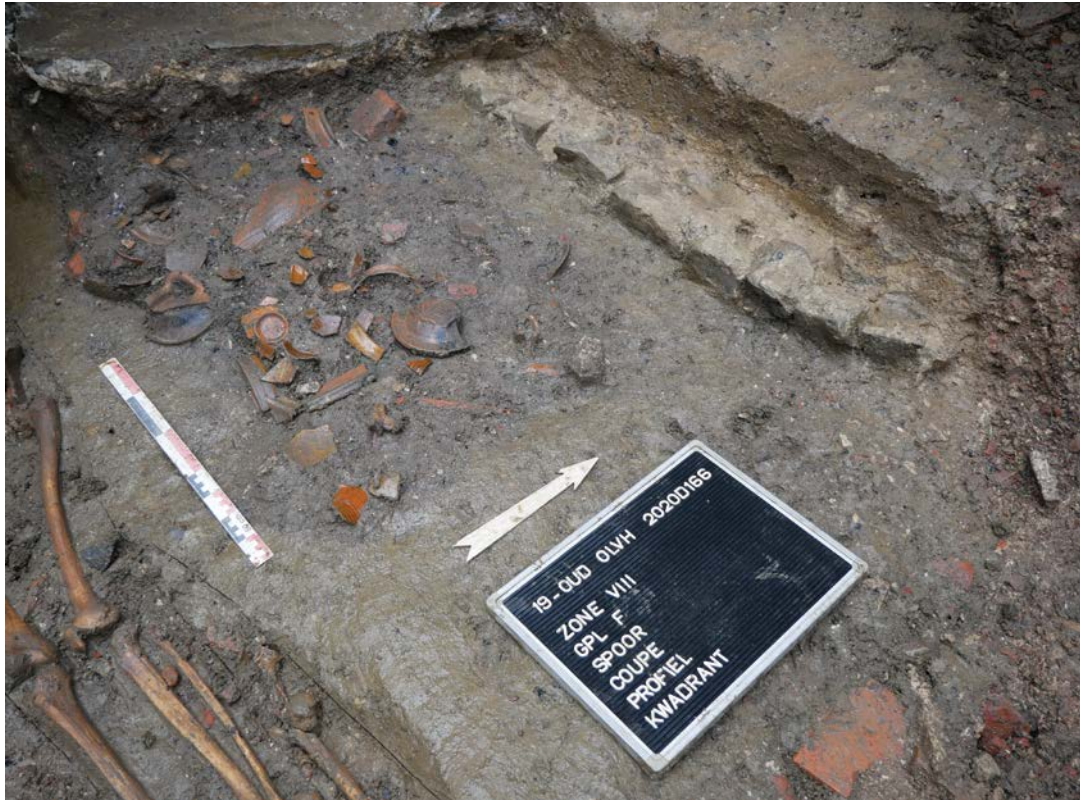
Afb. 27. De rechthoekige kuil VIII-26 vanaf grondplan F met het talrijke aardewerk duidelijk zichtbaar.

Twee vondstrijke kuilen doorsnijden de kerkhofgrond (Afbeelding 27 & Afbeelding 28). Beide afvalkuilen, VIII-26 en VIII-79 werden gegraven toen de kerkhofgrond in gebruik was. Kuil VIII-79 verstoort net niet begraving VIII-S26, maar vergraaft daarentegen wel begraving VIII-S19. De beide kuilen bevatten aardewerk, glas en metaal. Interessant is voornamelijk het consumptieafval in beide kuilen. Het dierlijk bot, voornamelijk visbot, en de mosselschelpen geven een beeld van het voedingspatroon uit deze periode. Het voedselspectrum zag er vrij rijk uit, wat suggereert dat het vermoedelijk om consumptieafval van de zusters gaat en

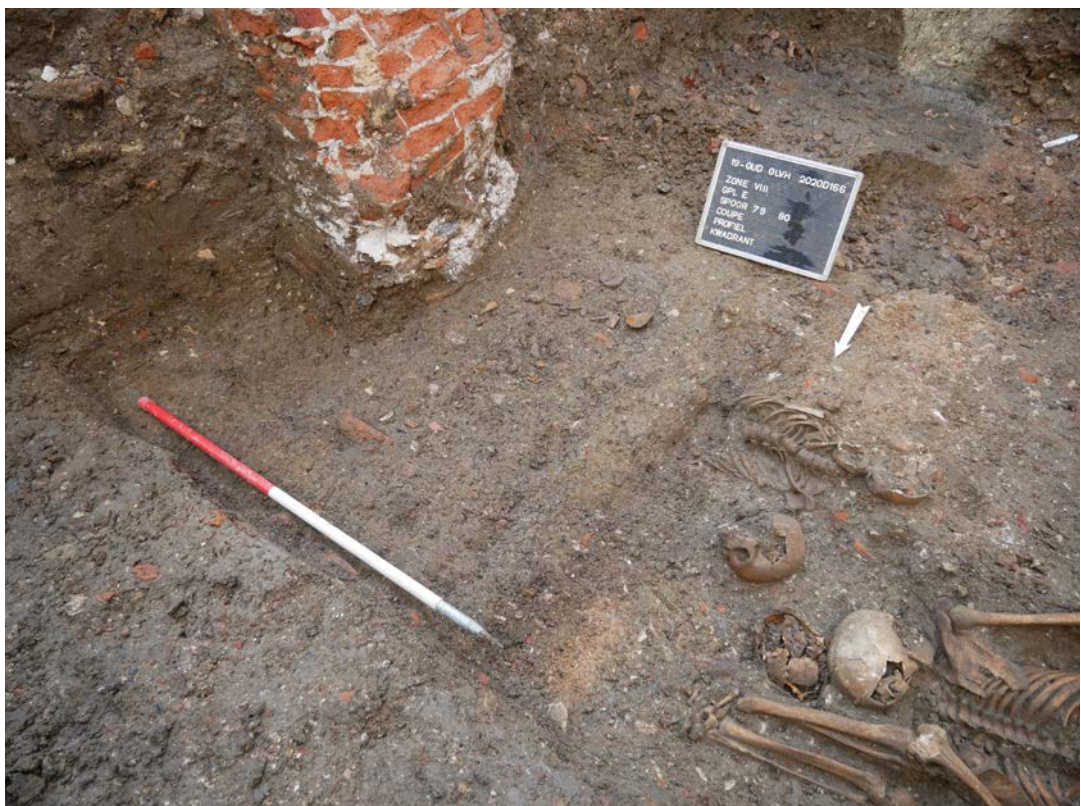
Afb. 28. De grotere afvalkuil VIII-79 tekent zich pas duidelijk af vanaf grondplan E.

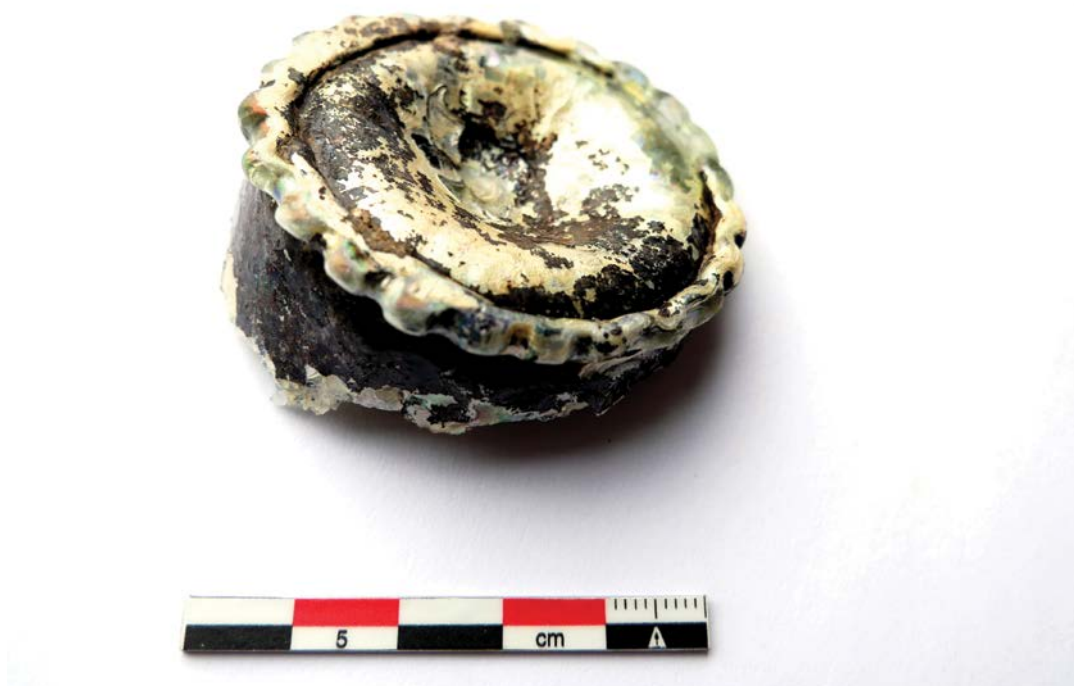
Afb. 29. Glasvondst uit VIII-26 van een bodem op gekerfde standring in groen Waldglas.

Op basis van het aardewerk kan kuil C. VIII-26 gedateerd worden in de tweede helft van de 16de eeuw. Ook het glas bevestigt deze datering, zoals de bodem van een beker op gekerfde standring in groen Waldglas dat opkomt in het midden van de 16de eeuw (Afbeelding 29). Tussen de metaalvondsten bevonden zich o.a. 16 kopspeeldjes en enkele kledijhaakjes. Naast kuil C. VIII-26 tekent zich in grondplan A een tweede kuil af. De kuil C. VIII-25 bevindt zich echter in de nutsleidingsleuf, buiten de verstoringsdiepte voor de septische put, en werd aldus niet gecoupeerd of verdiept. De kuil bestaat uit een eerder puinige vulling met vele brokken baksteen, kalkmortel, leisteen en tegels. Een datering is niet gekend.

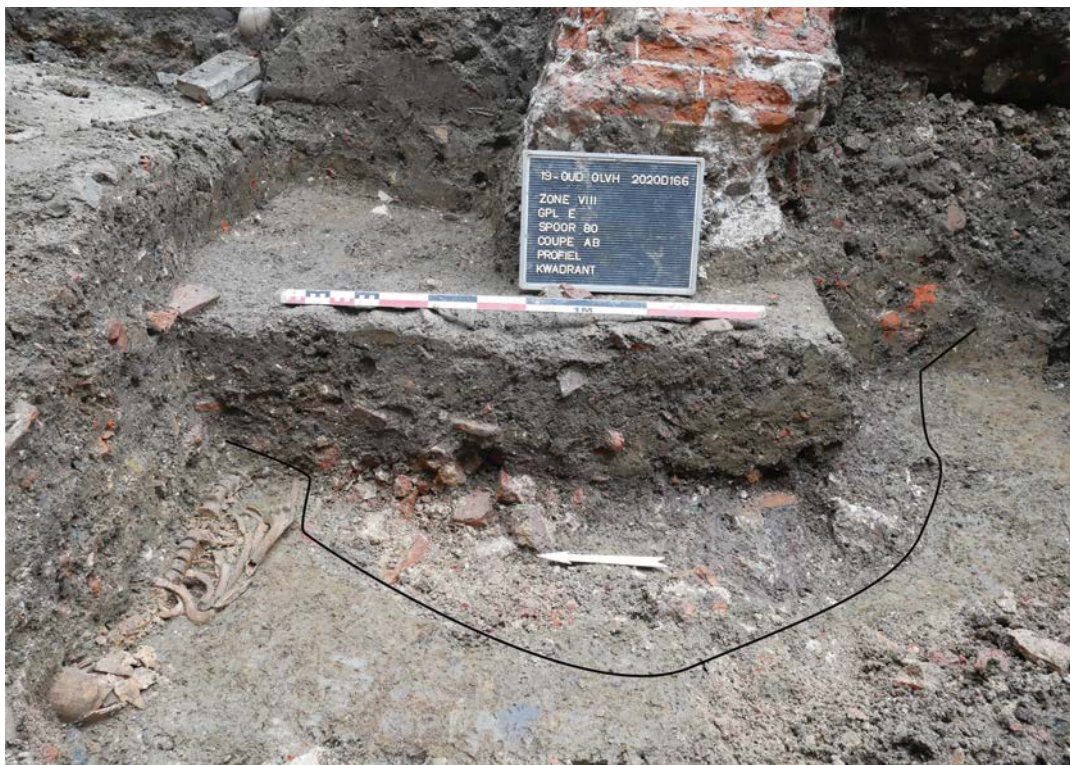
Afb. 30. Gedeeltelijke coupe op de afvalkuil VIII-79 met onderaan een meer grover puinpakket. De kuil verstoort niet begraving VIII-S26.

Afvalkuil C. VIII-79 was pas op grondplan E zichtbaar. De kuil heeft eveneens een donkerbruine zandleemvulling met spikkels en brokjes houtskool, baksteen, kalkmortel en leisteen. Het onderste pakket bestaat een meer puinige laag van baksteenbrokken (Afbeelding 30). Deze kuil kent grotere afmetingen (min. 1,5 m x 1,5 m) dan kuil C. VIII-26 en loopt verder door in het oostprofiel 11AB (Figuur 42).

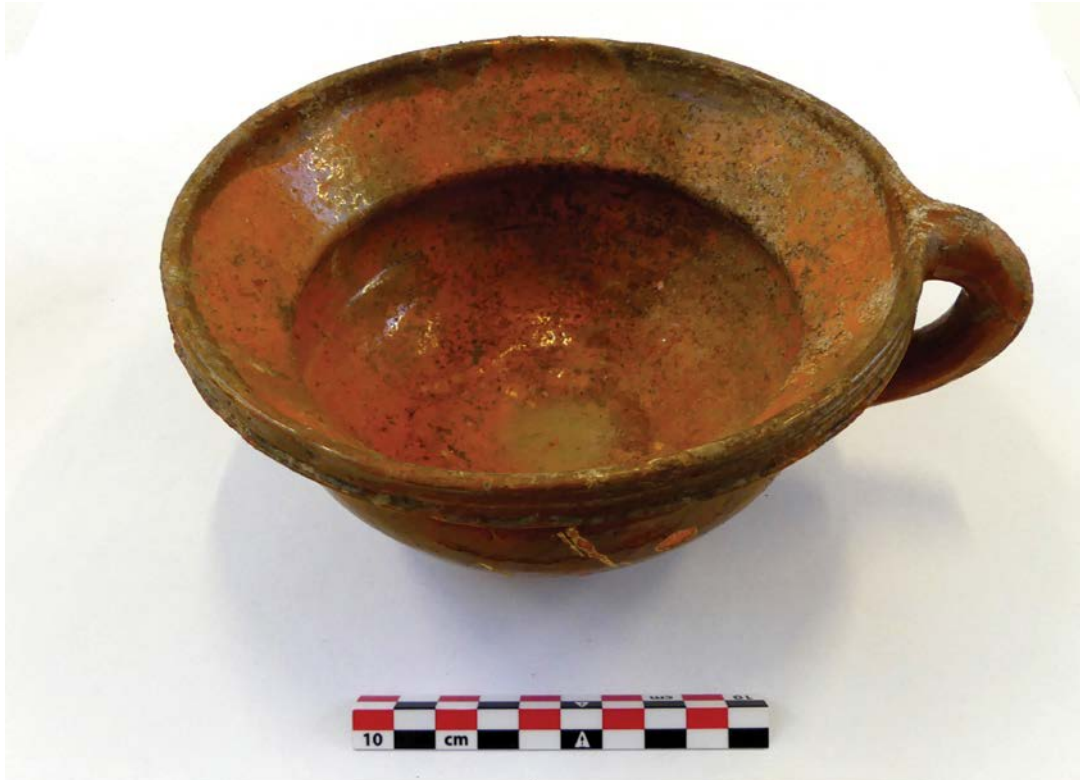
Afb. 31. Kom in rood aardewerk uit C. VIII-79 (19-OUV-OLVH-177). De kom heeft een breed uitstaande rand, wat een atypische vorm is.

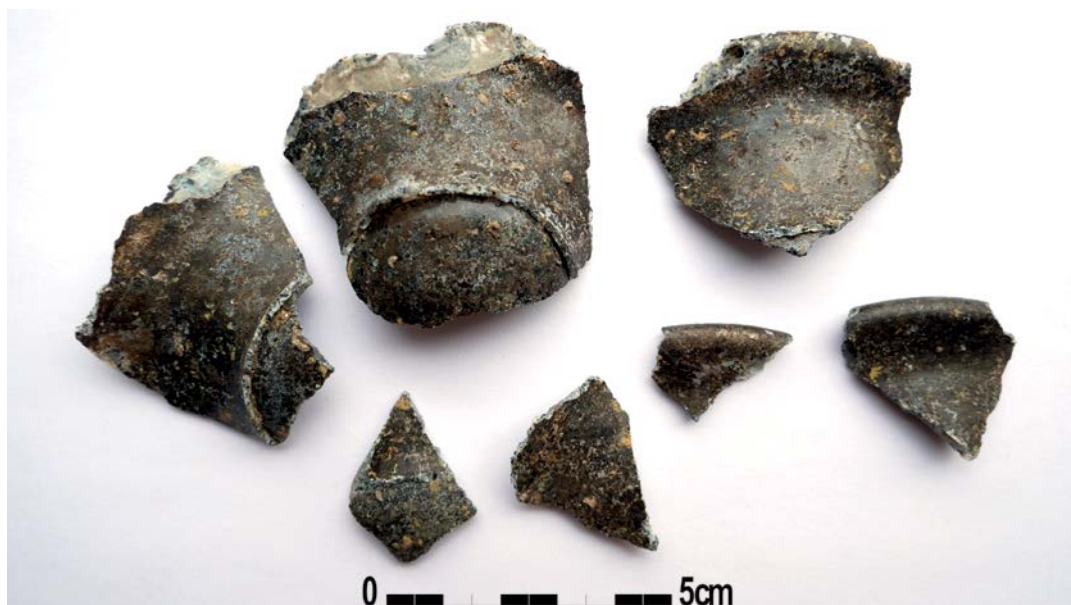
Afb. 33. Een ingevouwen voet van een voetbeker in groen Waldglas uit C. VIII-79, sterk aangetast.

Op basis van het steengoed kan de kuil aan het einde van de 16de eeuw gedateerd worden. Stratigrafisch gezien is kuil C. VIII-79 jonger dan afvalkuil C. VIII-26. Mogelijk is er vermenging gebeurd met de kerkhofgrond. Ook de glasvondsten uit deze kuil lijken iets ouder te zijn. Een ingevouwen voet van een voetbeker in groen Waldglas heeft een datering van ca. 1450-1550. Een eendelige beker is voornamelijk populair in de eerste helft van de 16de eeuw (Afbeelding 33).⁶¹ Naast enkele glasvondsten zijn ook metaalvondsten ingezameld, o.a. een sterk verweerde munt, 20 kopspeeldjes en enkele kledijhaakjes.

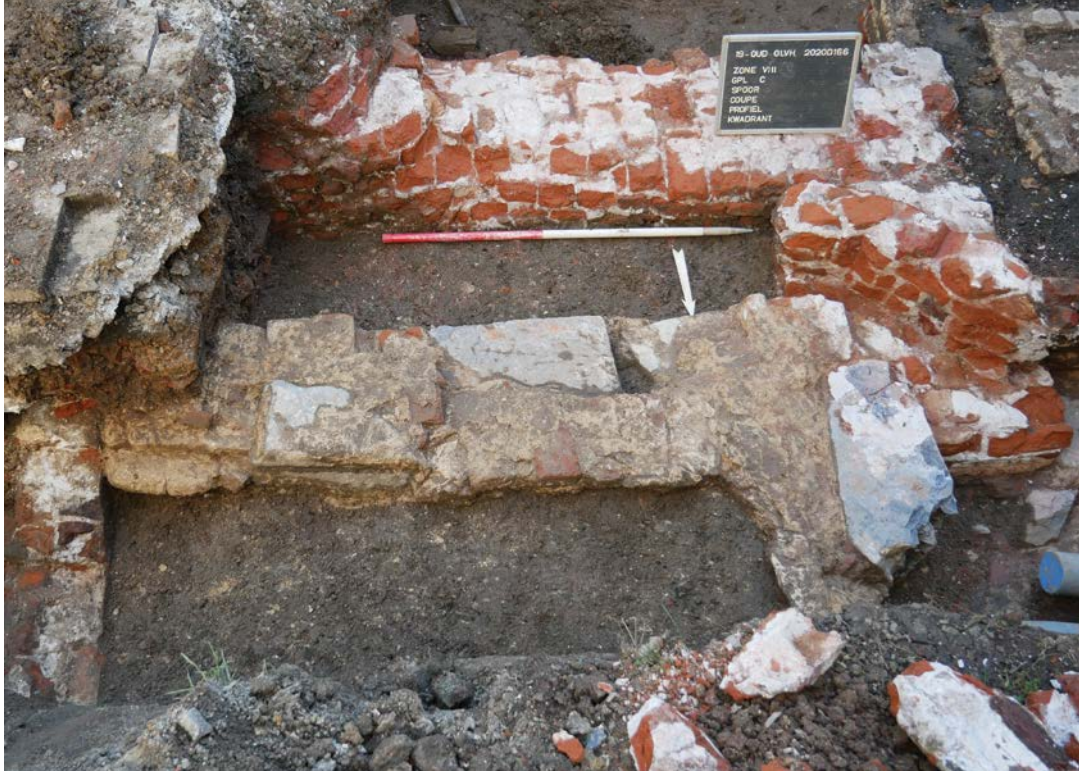
Afb. 34. De natuurstenen muur C. VIII-44, mogelijk uit recuperatiemateriaal opgetrokken, grondplan C.

In de kerkhofgrond, aan de noordoostzijde van de opgravingsput, is op een bepaald moment een muur opgetrokken bovenop de onderliggende skeletten. Muur C. VIII-44 loopt parallel met de zuidelijke kapelmuur en maakt een hoek aan de westzijde richting de kapel. Mogelijk betreft het hier een eerste aanbouw van de kapel. De muur is ongeveer 50 cm breed en nog slechts voor één rij stenen bewaard. Ze is opgetrokken uit grote Doornikse kalkstenen in combinatie met wat baksteenbrokken (Afbeelding 34). Bij het ontmantelen van de muur is een volledige baksteen gerecupeerd (24x11x4,5 cm). De mortel bestond uit een licht geelbruine kalkmortel.

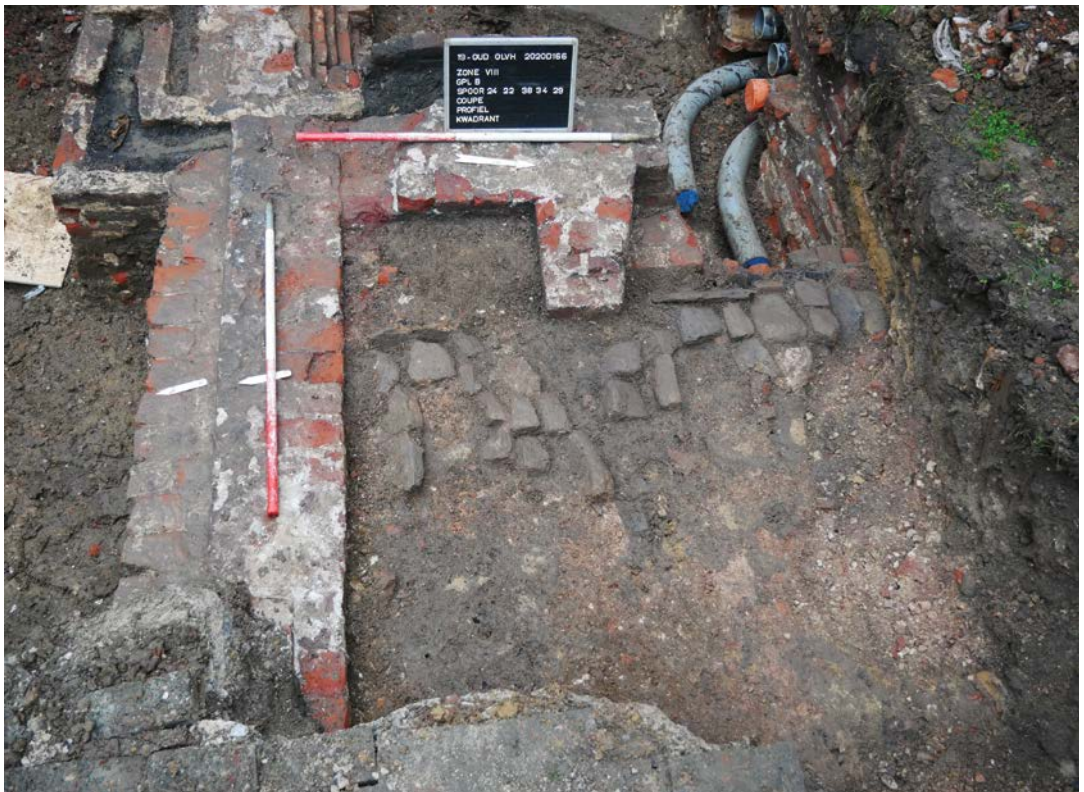
Afb. 35. De kasseipad C. VIII-38 met boordstenen aan de westzijde, grondplan B.

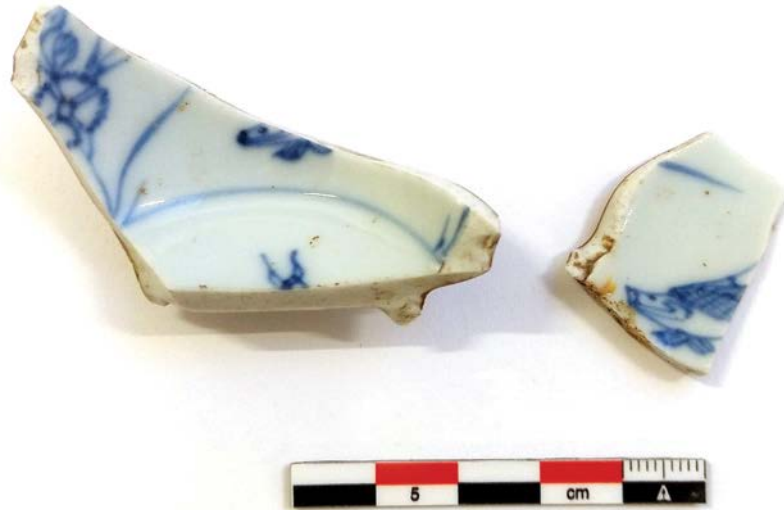
Afb. 36. Twee scherven van Qianlong porselein (kapucijnergoed) met blauwe beschildering van lijnen, fauna en flora, uit ophoging C. VIII-1 (19-OUD-OLVH-83).

Een ophogingspakket van ca. 50 cm donker grijsbruine leem met inclusies van spikkels en brokjes houtskool, baksteen, kalkmortel en tegel, bedekt de kerkhofgrond (cfr. hoofdstuk 5.3.1.2.2: profielen 8AB, 9AB & 11AB). Deze ophoging, C. VIII-1, bevat tevens los menselijk bot en bestaat vermoedelijk deels uit vergraven kerkhofgrond. Naast 202 scherven aardewerk, bevatte de ophoging ook dierlijk en menselijk bot en enkele glas- en metaalvondsten. Het aardewerk bestond voornamelijk uit rood aardewerk, maar ook steengoed, industrieel steengoed, faience, porselein en majolica zijn teruggevonden (Afbeelding 36 & Afbeelding 37). Op basis van het aardewerk kan de ophoging geplaatst worden in de 18de eeuw.

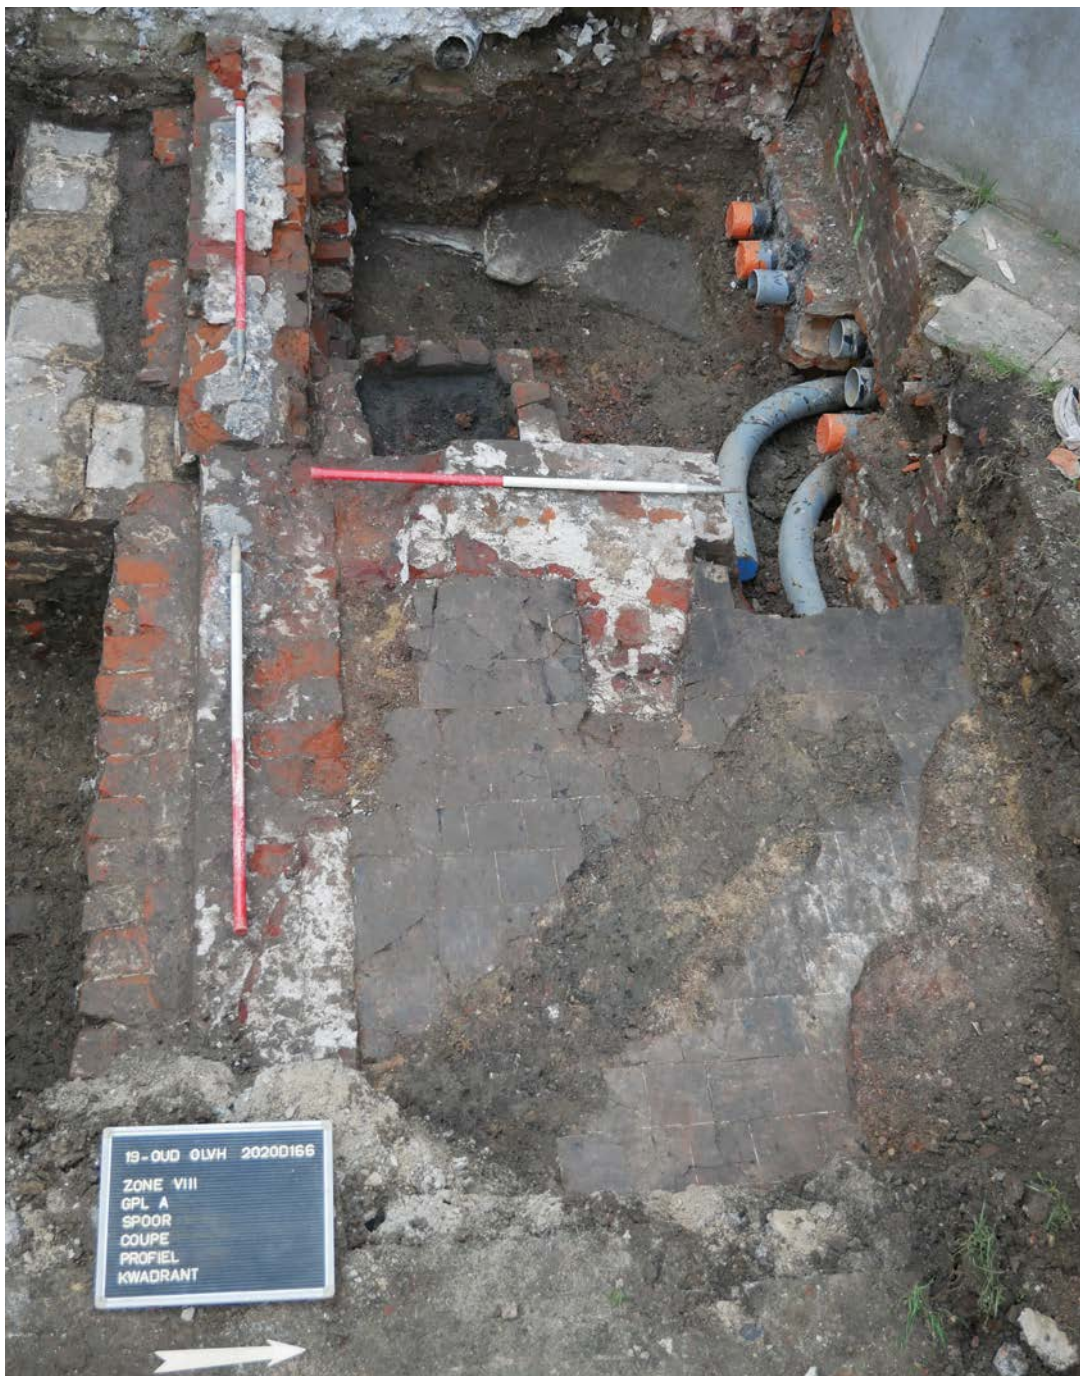
Afb. 38. Bakstenenmuur VIII-16 kent een oost-west verloop over de put en bakent in het noordoosten een ruimte af met een deels bewaarde tegelvloer VIII-23. Één zijde van een haardwang ligt binnen de opgravingsput.

oostelijke aftakking geregistreerd werd in de nutsleidingsleuf. Er wordt een binnenruimte gecreëerd waarin nog een tegelvloer deels bewaard is. Vloer C. VIII-23 bestaat uit vierkante tegels van 13 x 13 x 2,4 cm in halfsteens patroon, gevoegd met een harde witte kalkmortel. De bijhorende opmaaklaag C. VIII-31 bestaat uit een geelbruine zandleem. De westelijke aftakking van muur C. VIII-16 heeft een haardwang, de andere zijde bevindt zich buiten de opgravingsput (Afbeelding 38). Op de plaats van de haardwang vertonen de tegels dan ook verbrandings- en roetsporen.

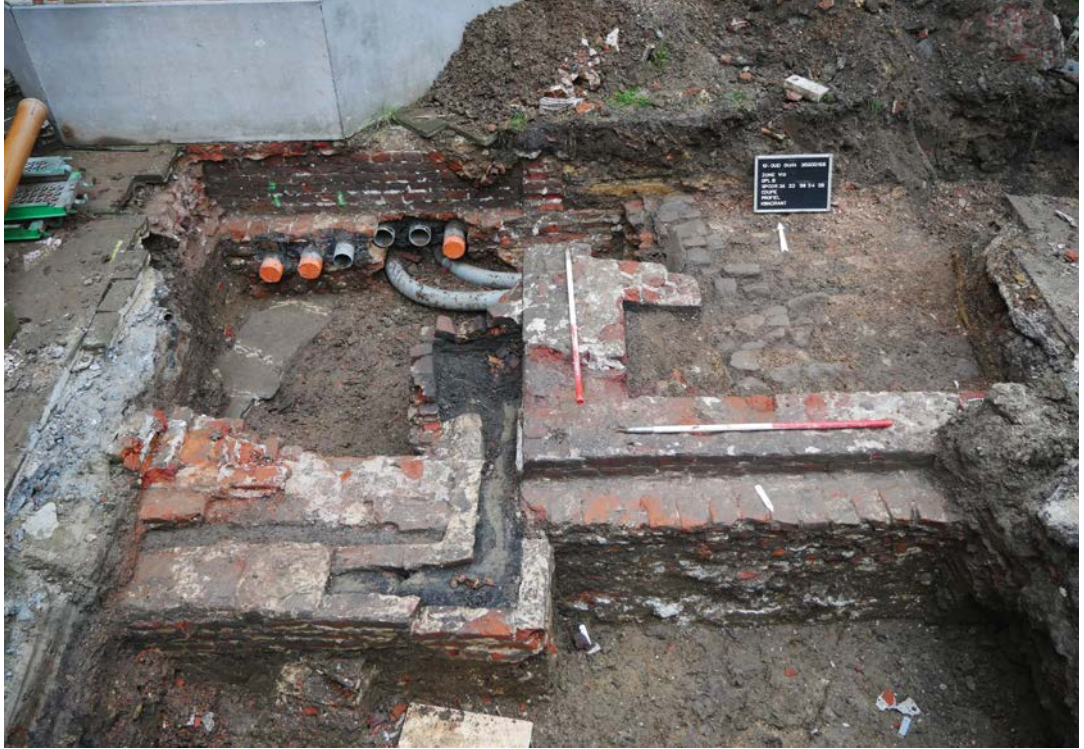
Afb. 39. Onder de bakstenen muur VIII-16 lopen twee gootjes richting de kapel. Gootje VIII-17 mondt uit in een kleine rechthoekige bakstenen constructie tegen de noordelijke aftakking van VIII-16.

De muur C. VIII-16 heeft aansluiting met een oost-westlopende muur die verder doorloopt onder een meer recente aanbouw van de kapel. De muur C. VIII-16 en de (vroegere) kapel staan ook in verband met drie bakstenen gootjes met natuurstenen dekstenen die het grondvlak doorkruisen. In één gootje (C. VIII-4) was nog een loden leiding bewaard. Een kleine rechthoekige constructie is aangebouwd tegen de hardmuurzijde van C. VIII-16, hierin mondt gootje C. VIII-17 uit (Afbeelding 39). Uit de vulling werden zeven scherven verzameld,

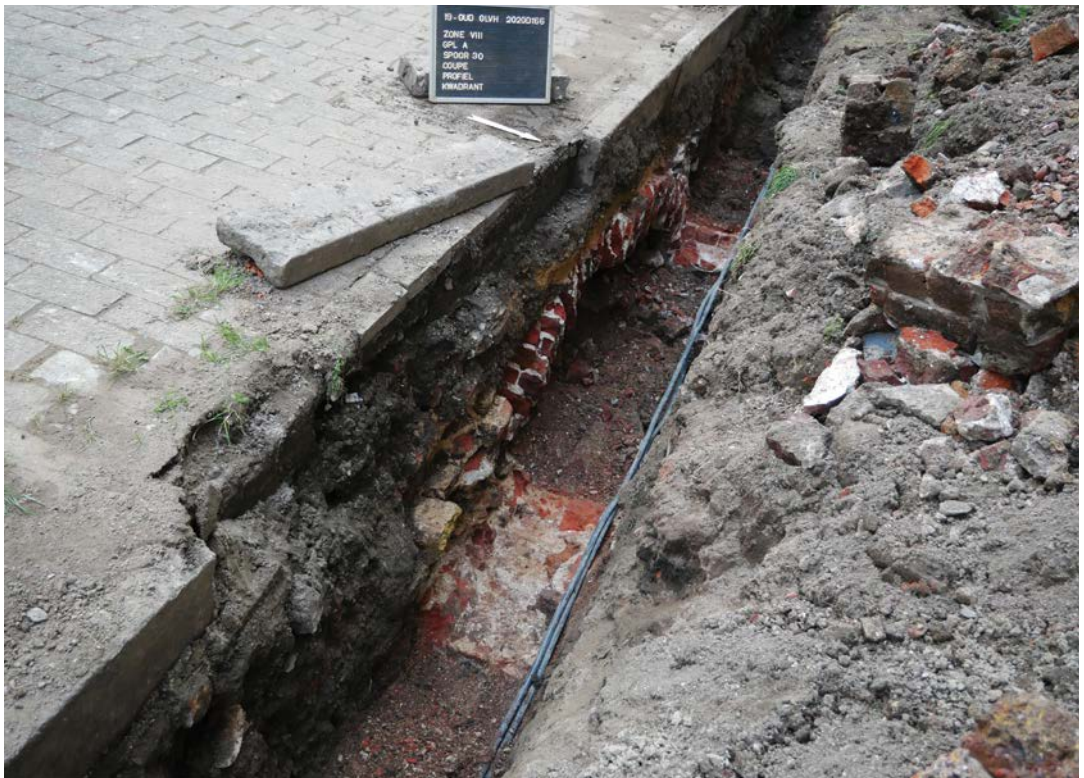
Afb. 40. Het bakstenen gewelf VIII-30 in de nutsleidingsleuf, buiten het projectgebied.
