# Van akker tot kerk

## Een verborgen geschiedenis onder de Sint-Amanduskerk

# EX SITU

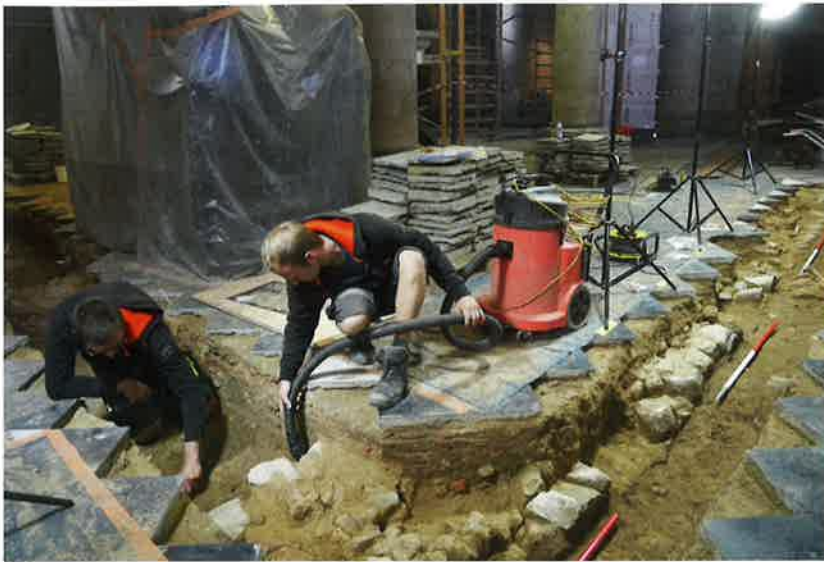
Stofzuigen doen archeologen niet alleen thuis, maar ook op hun werk. Hier maken ze de fundering van de eerste romaanse kerk, opgebouwd uit herbruikt Romeins materiaal, schoon © SOLVA

De oudste funderingen die zijn blootgelegd, behoren tot een romaanse kerk die in de 10de of het eerste kwart van de 11de eeuw is gebouwd. Toen bouwde men een nieuw driebeukig schip tegen het oudere Karolingische kerkje aan. De funderingen van deze kerk bestaan ook deels uit gerecupereerd Romeins bouwmetaal. Opmerkelijk! Het Romeinse bouwmetaal bestaat uit fragmenten van een verwarmingssysteem of *hypocaustum*. Bijna alle onderdelen van een verwarmingssysteem zijn aanwezig: *tubuli* (holle wandtegels waar de hete lucht doorstroomt), aquatisch beton, *bipedales* (grote tegels die op de zuiltjes liggen) en

dakpannen, die als bouwelementen voor muren zijn herbruikt. Enkel de pilaartjes van het hypocaustumsysteem zijn niet in de middeleeuwse fundering gezien. Het Romeinse materiaal vertoont geen sporen van verwerking, wat erop wijst dat het niet lang aan de oppervlakte heeft gelegen. De middeleeuwse bouwers wisten dus precies waar een Romeins gebouw met intacte ondergrondse ruimtes lag, en gebruikten het bewust als steengroev.
